I024/0014-17

Honda Jazz 1.5 V i-TEC

Feb 21, 2024

# Vehicle Inspection Report

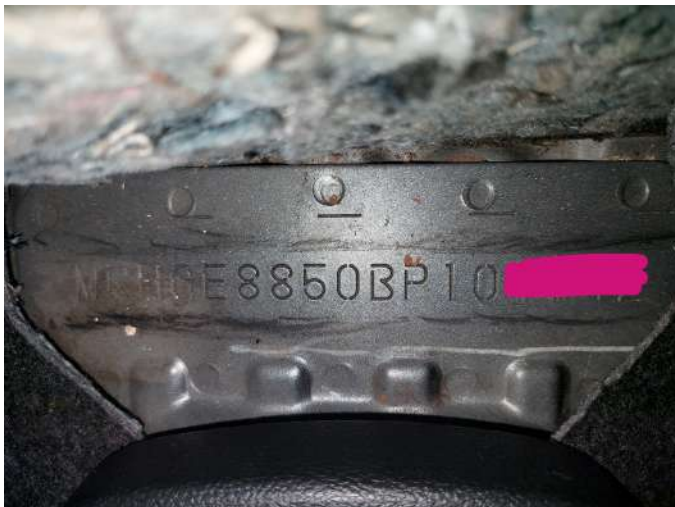
รูปเลขตัวถัง (VIN Picture): ▾

- ✓ แผ่นเพลทเลขตัวถังมองเห็นได้ชัดเจน
- ✓ ชิ้นส่วนประกอบตัวถังรถ ผ่านการวัดค่าความหนาของสีแล้ว
- ✓ สีรถตรงตามเสาเอกสารจดทะเบียน

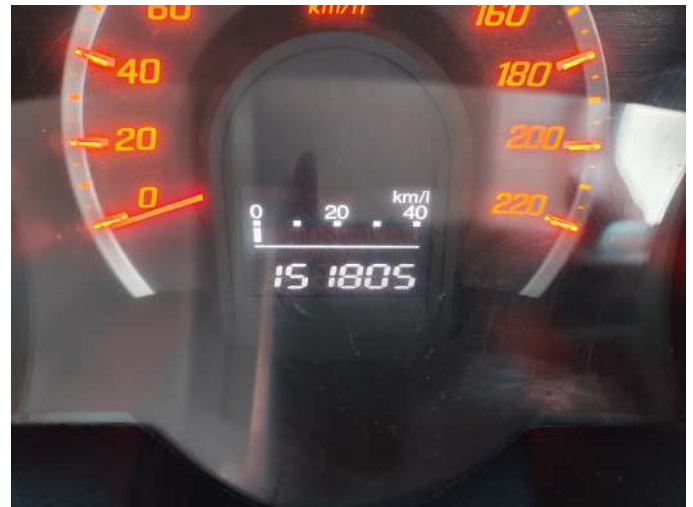
รูปเลขไมล์ (Mileage Picture) :

151805

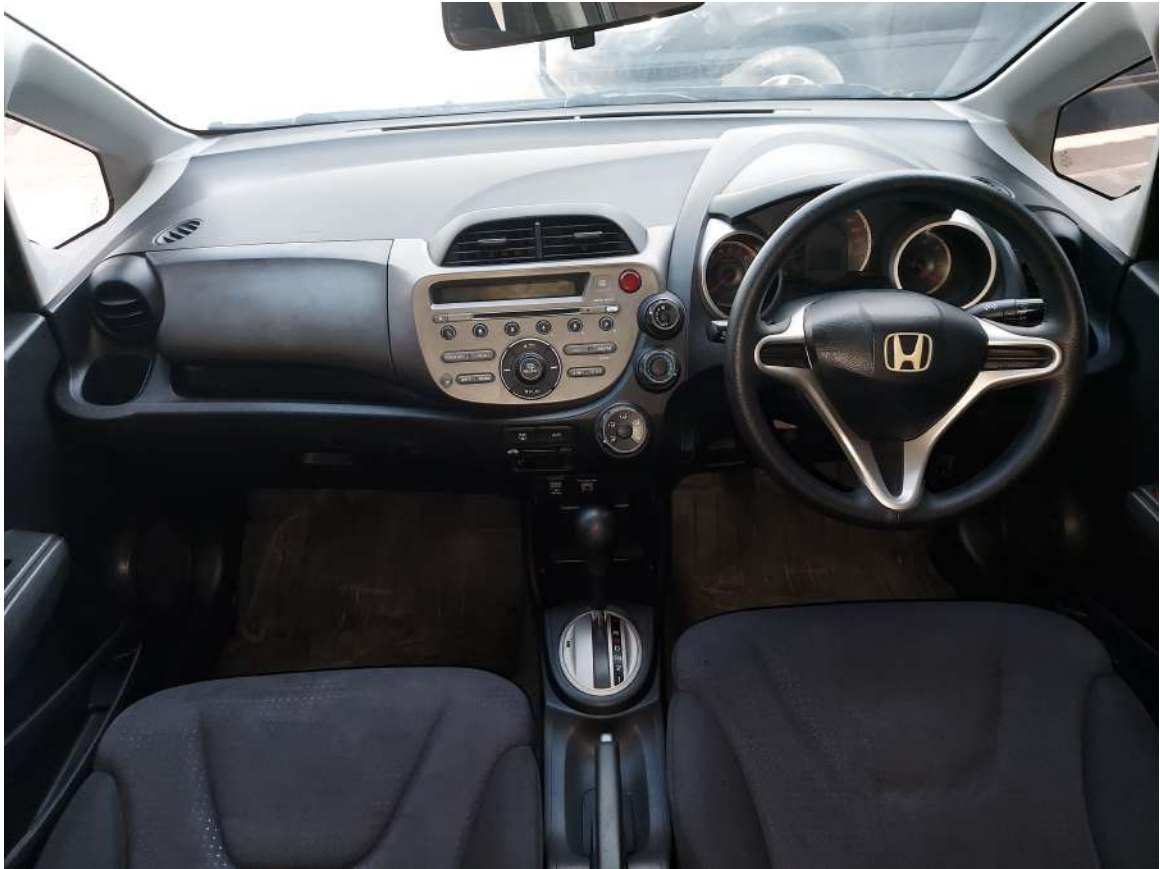
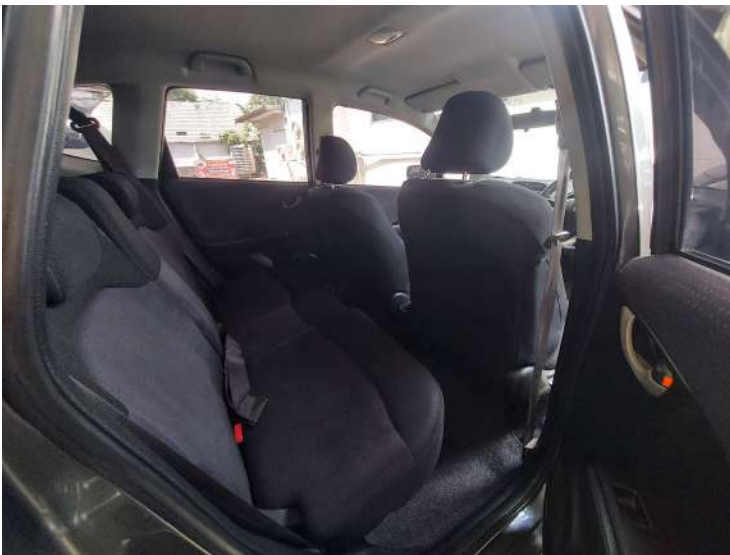
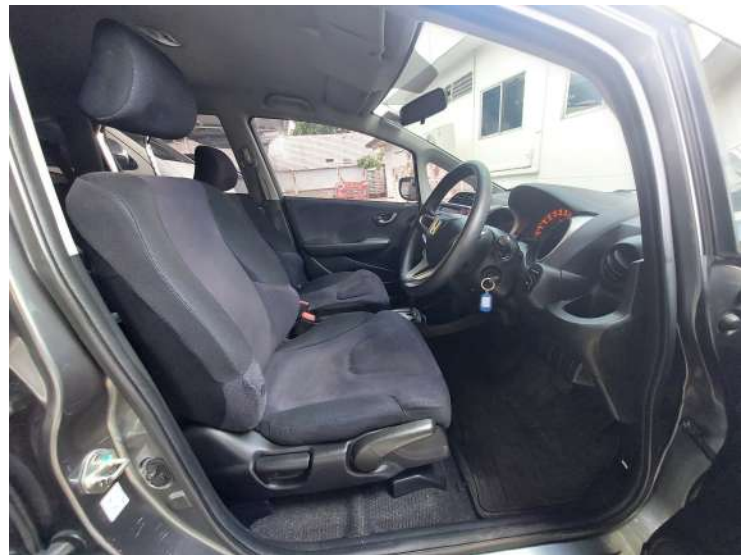
ภาพภายใน

ประเมินสภาพรวม: ผ่าน  
อุปกรณ์หลัก/อุปกรณ์เสริมขณะขับที่:

- ✓ ระบบปรับอากาศ [ผ่าน]
- ✓ ไฟส่องสว่าง [ผ่าน]
- ✓ ไฟเลี้ยว/ไฟฉุกเฉิน [ผ่าน]
- ✓ หน้าปัดและมาตรวัด [ผ่าน]
- ✓ เข็มชี้ดิรภัย [ผ่าน]
- ✓ แตร [ผ่าน]
- ✓ เครื่องเล่นเพลง [ผ่าน]
- ✓ ระบบปัดน้ำฝน [ผ่าน]
- ✓ เบาะนั่งยึดแน่น [ผ่าน]
- ✓ กระจกไฟฟ้า [ผ่าน]

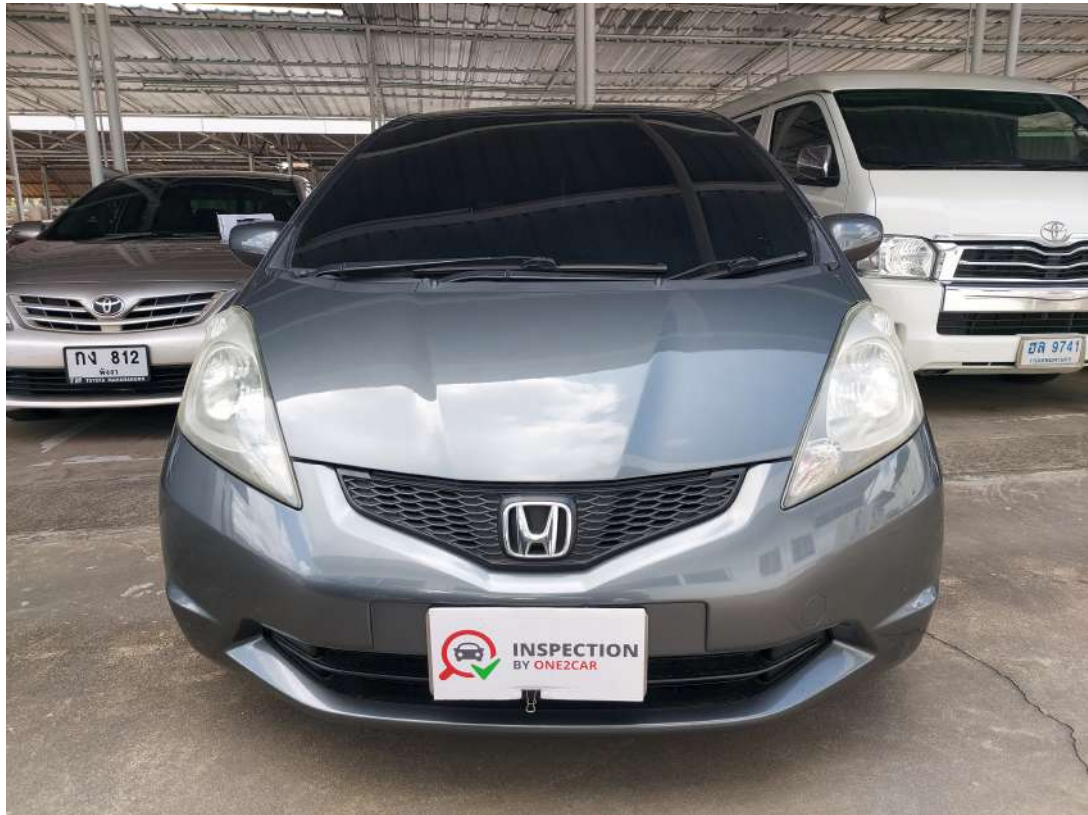
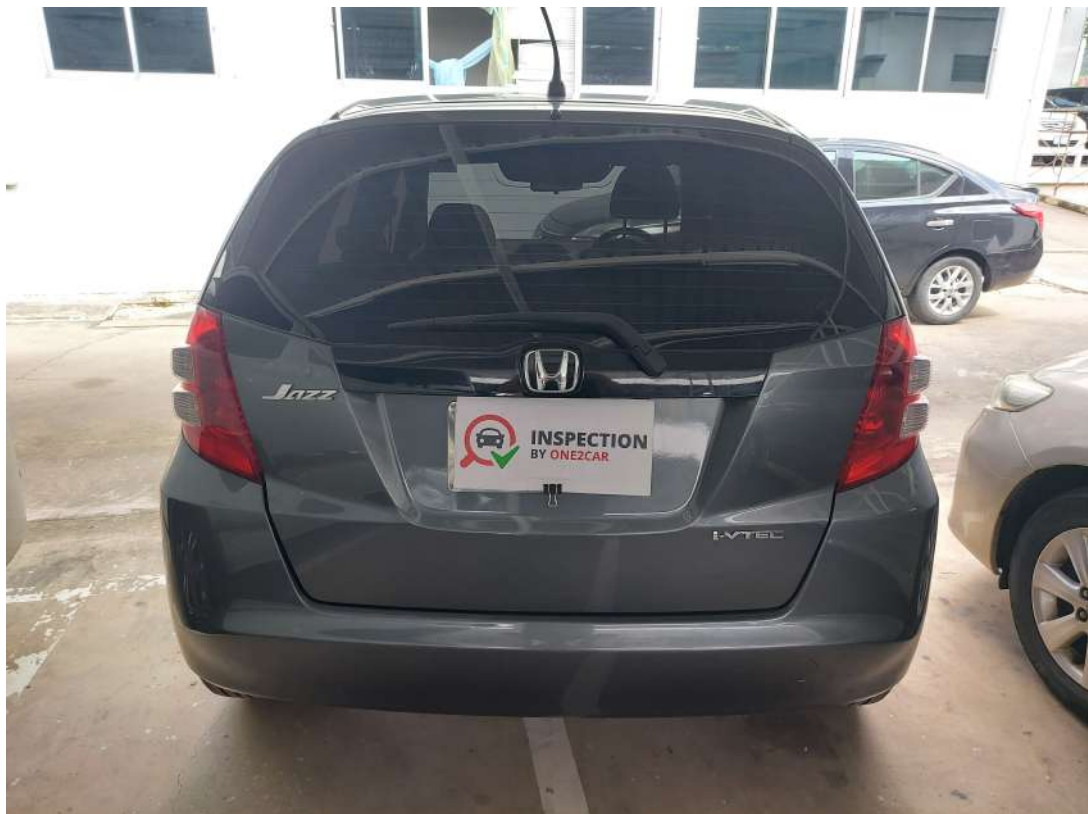
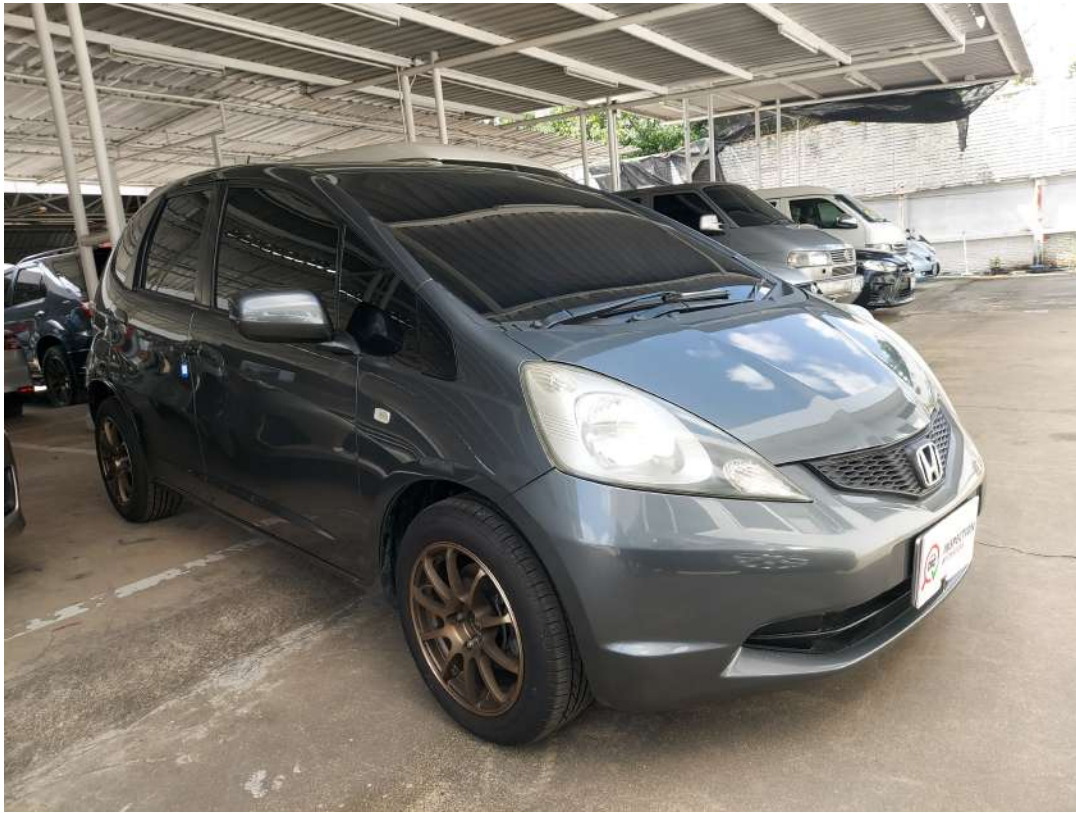
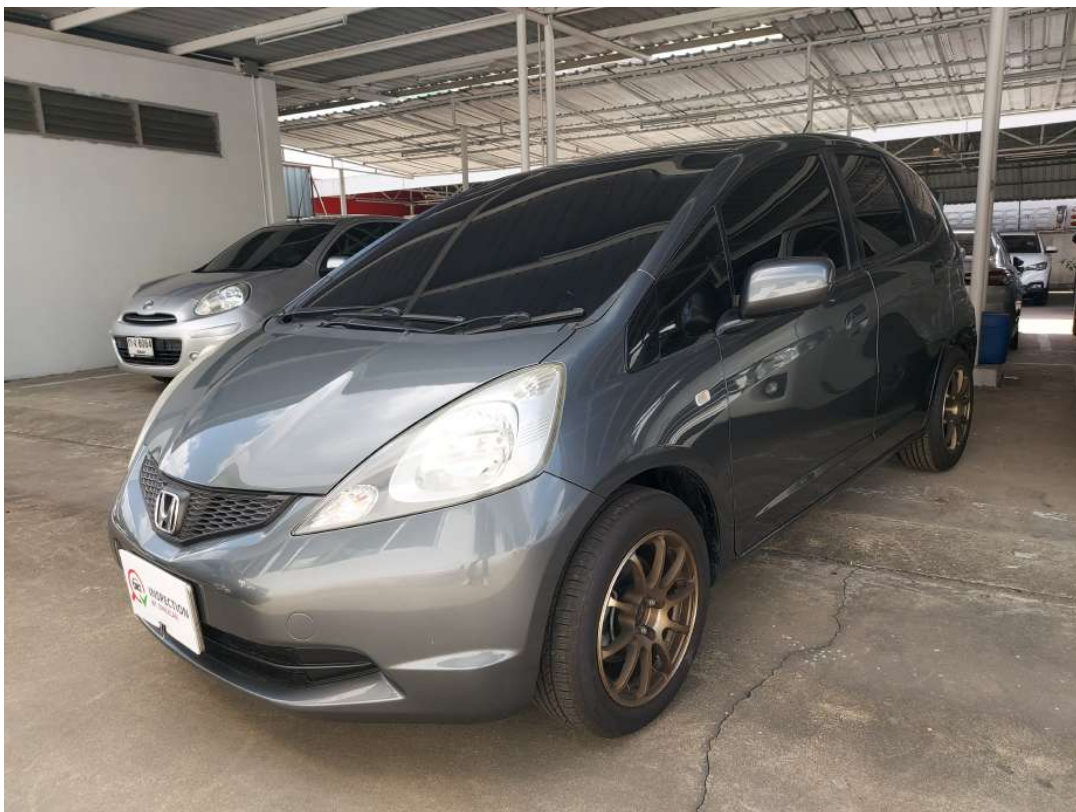
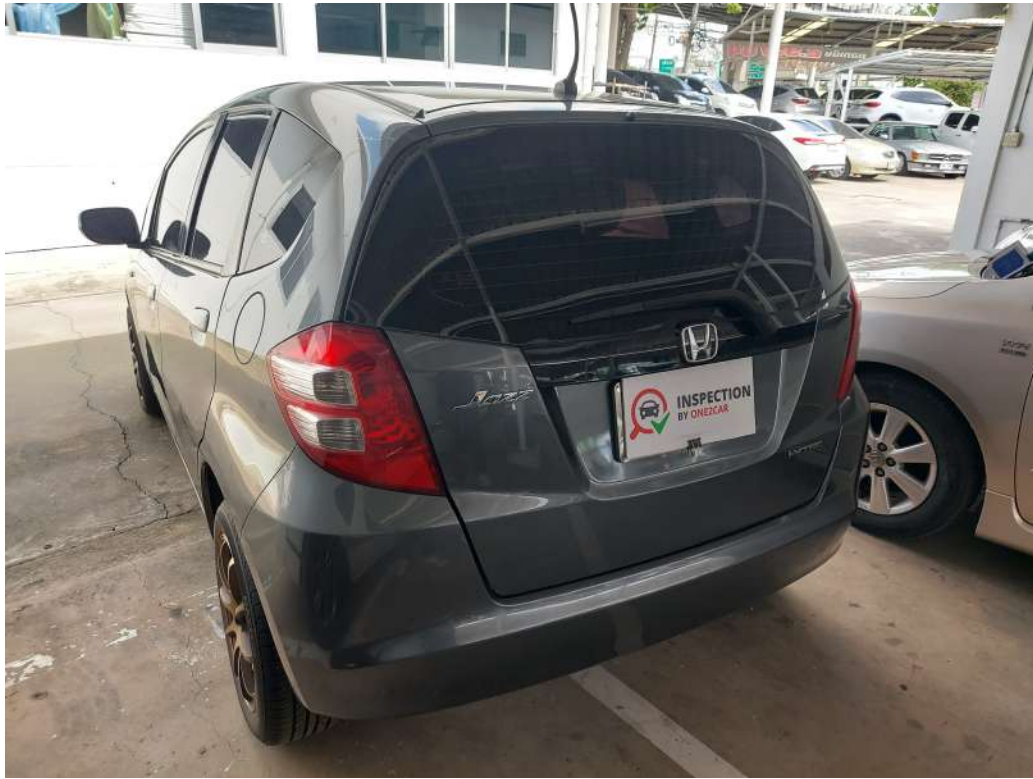
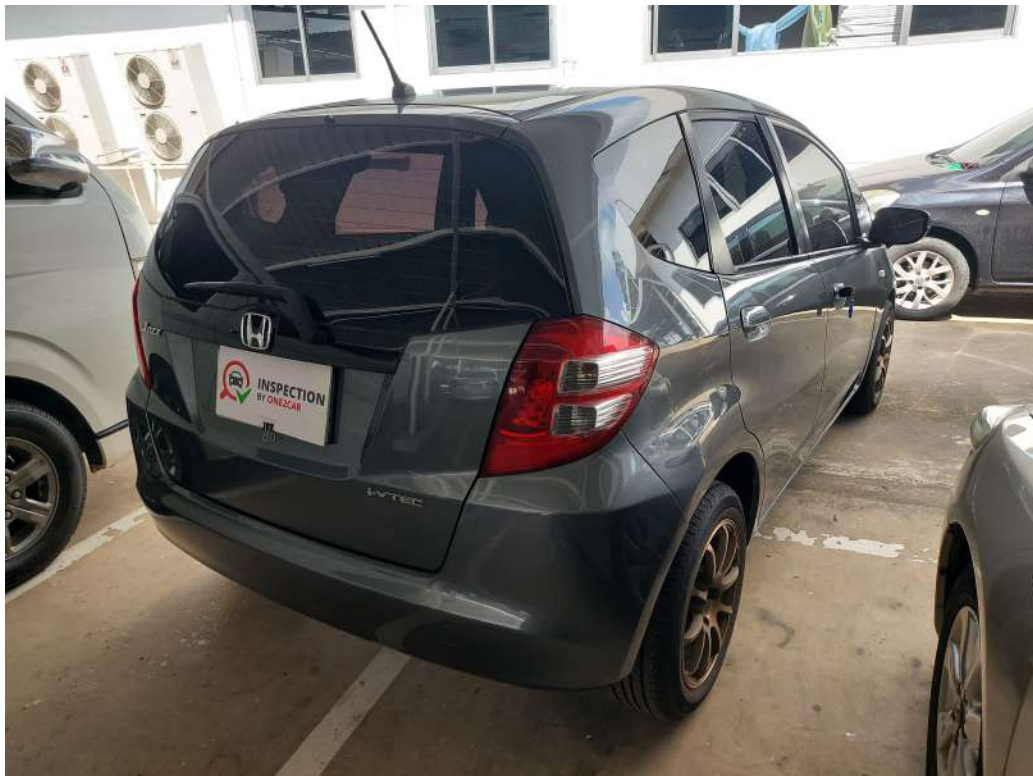
### ภาพภายนอก

ประเมินสภาพรวม: ผ่าน  
รายการที่รื้อการแก้ไข: ไม่พบรายการแก้ไข  
ชิ้นส่วนประกอบตัวถังรถ

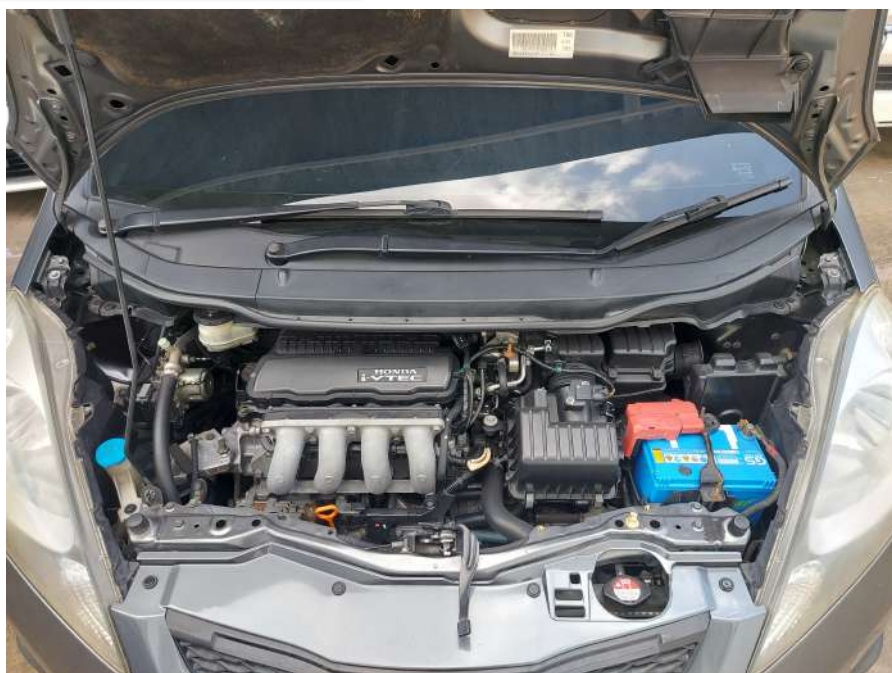
### ภาพห้องเครื่อง

- ✓ รอบเดินเบาของเครื่องยนต์ปกติ
- ✓ ไม่มีปัญหาการสตาร์ทเครื่อง
- ✓ ระบบระบายความร้อนเครื่องยนต์แสดงค่าปกติ
- ✓ ไม่เกิดเสียงจากชิ้นส่วนหรือสายพานหน้าห้องเครื่อง
- ✓ ระบบเบรคไม่มีรอยร้าวซึม
- ✓ เครื่องยนต์ไม่มีคราบ/รอยร้าวซึม

Voltage	12.53	V
Rating	370	CCA
Current	299	CCA
Internal resistance	9.33	mΩ
State of Charge	78	%
State of Health	66	%
Status	GOOD

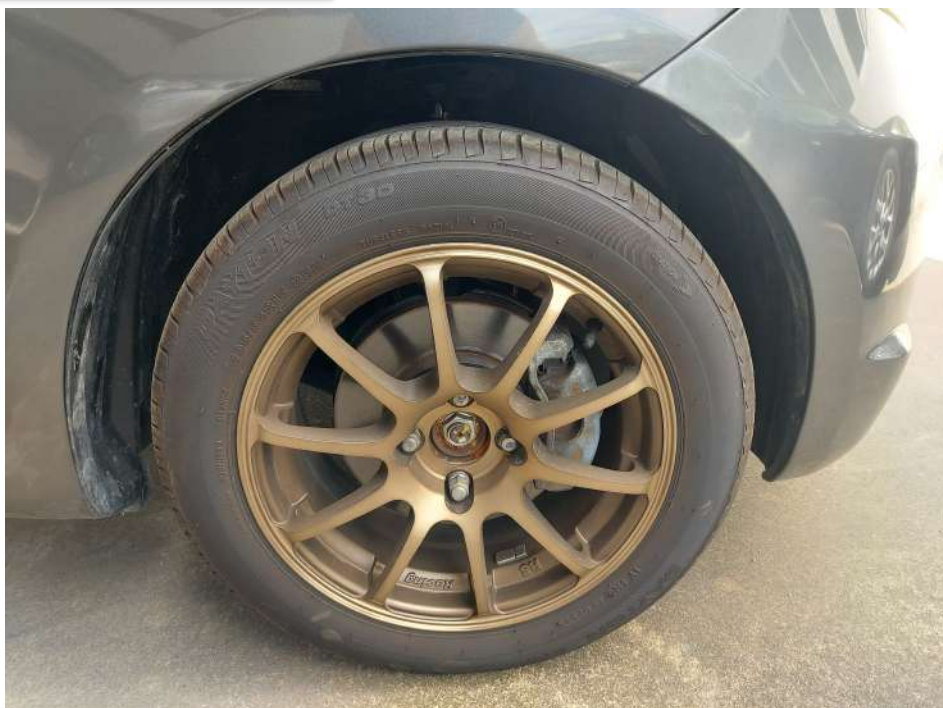
### ขอบยาง ล้อ

รายการตรวจ 8 รายการ	สถานะ
5.1 สภาพยางรถยนต์, สัปดาห์/ปี ผลัด Tires Appearance, Year	ดี (Good)
5.2 สภาพล้อ, ฝาครอบล้อ Wheel Rims Appearance	ดี (Good)
5.3 ล้อและยางอะไหล่ Spare Tire & Rim	ดี (Good)
5.4 คาลิเปอร์เบรก และท่อน้ำมัน Brake Hose Callipers & Pipes	ดี (Good)
5.5 ผ้าดิสเบรก (หน้า/หลัง) Brake Pads (Front/Rear)	ดี (Good)
5.6 จานดิสเบรก (หน้า/หลัง) Brake Discs (Front/Rear)	ดี (Good)
5.7 ทรัมเบรกล้อหลัง Brakes and Drums any No Leakage	ดี (Good)
5.8 การทำงานของเบรกมือ Park Brake function	ดี (Good)

08/23

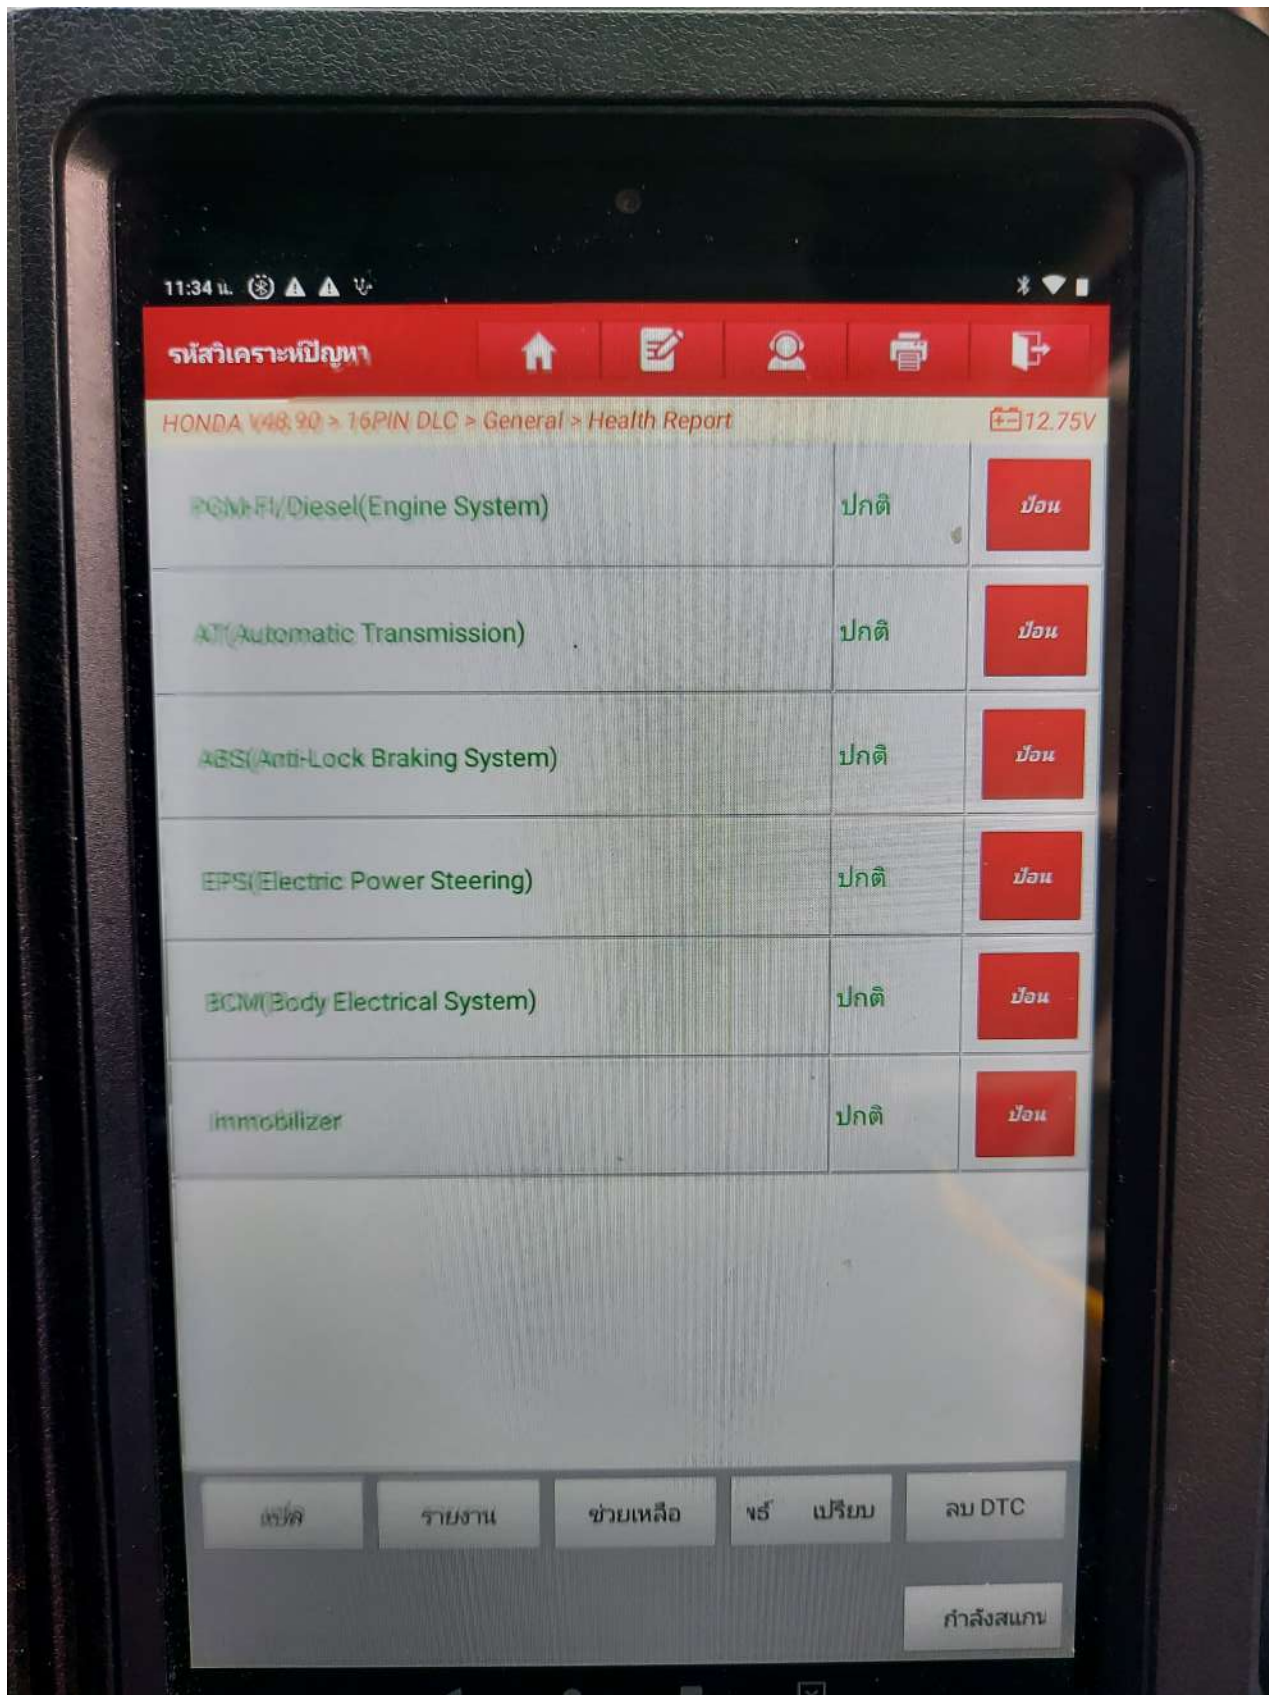
ภาพ OBD

2.17 ตรวจจับพฤติกรรมรถ, ความเร็ว และเครื่องยนต์  
OBD II On-Board Diagnostics (OBD)
