I023/0188-74

Mini Cooper 2.0 S Hatchback

INSPECTION
BY ONE2CAR

Vehicle Inspection Report สรุปผลการตรวจสภาพรถ (Inspection Summary)

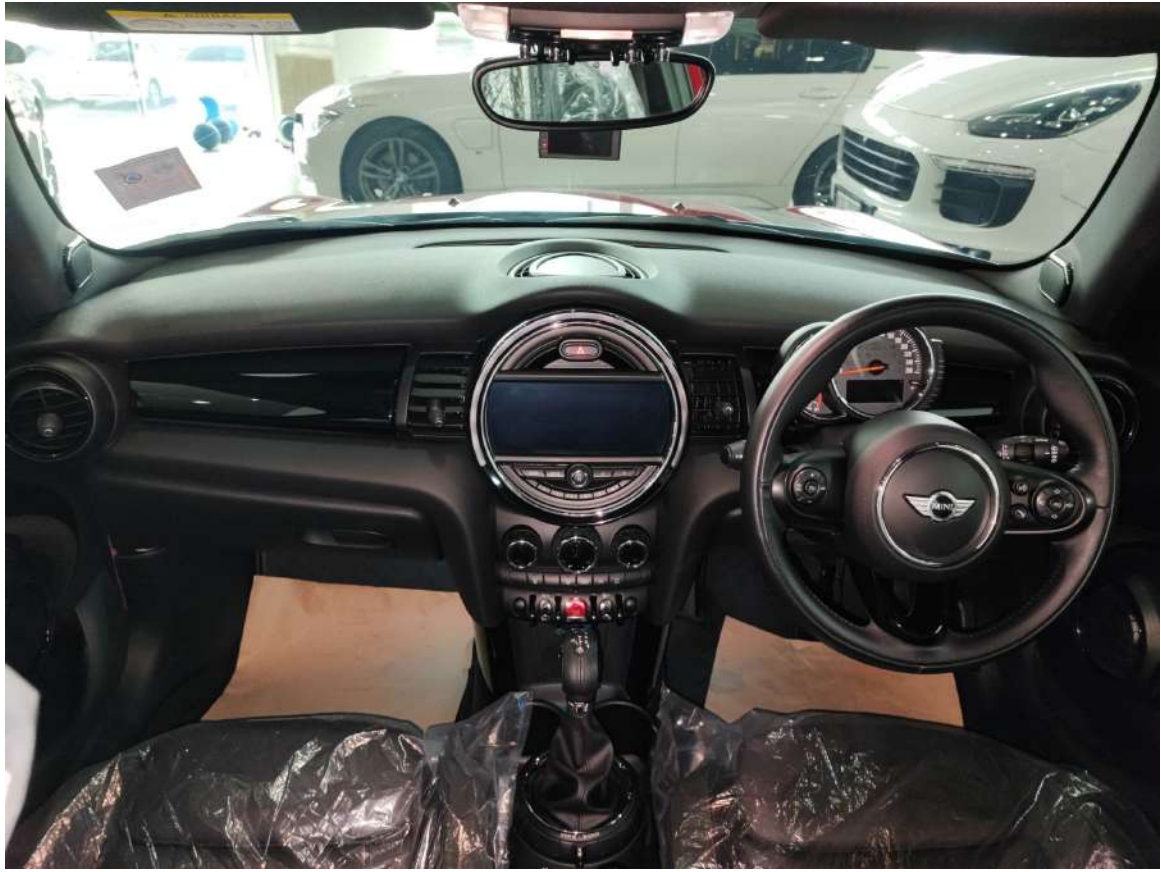
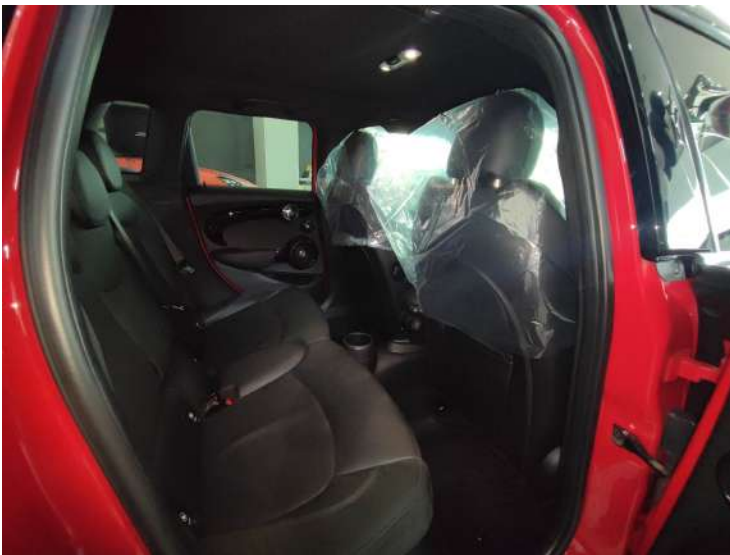
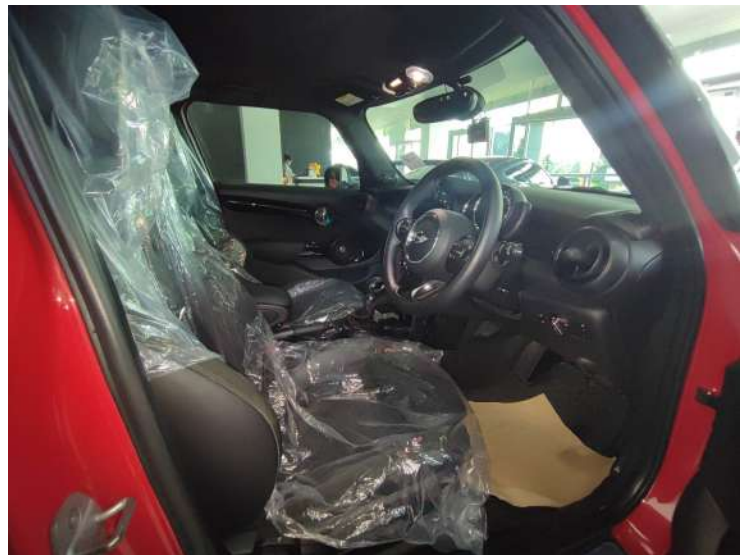
ภาพภายใน

ประเมินสภาพรวม: ผ่าน
อุปกรณ์หลัก/อุปกรณ์เสริมขณะขับที่:

- ✓ ระบบปรับอากาศ [ผ่าน]
- ✓ ไฟส่องสว่าง [ผ่าน]
- ✓ ไฟเลี้ยว/ไฟฉุกเฉิน [ผ่าน]
- ✓ หน้าปัดและมาตรวัด [ผ่าน]
- ✓ เข็มชี้ดิรภัย [ผ่าน]
- ✓ แตร [ผ่าน]
- ✓ เครื่องเล่นเพลง [ผ่าน]
- ✓ ระบบปัดน้ำฝน [ผ่าน]
- ✓ เบาะนั่งยึดแน่น [ผ่าน]
- ✓ กระจกไฟฟ้า [ผ่าน]

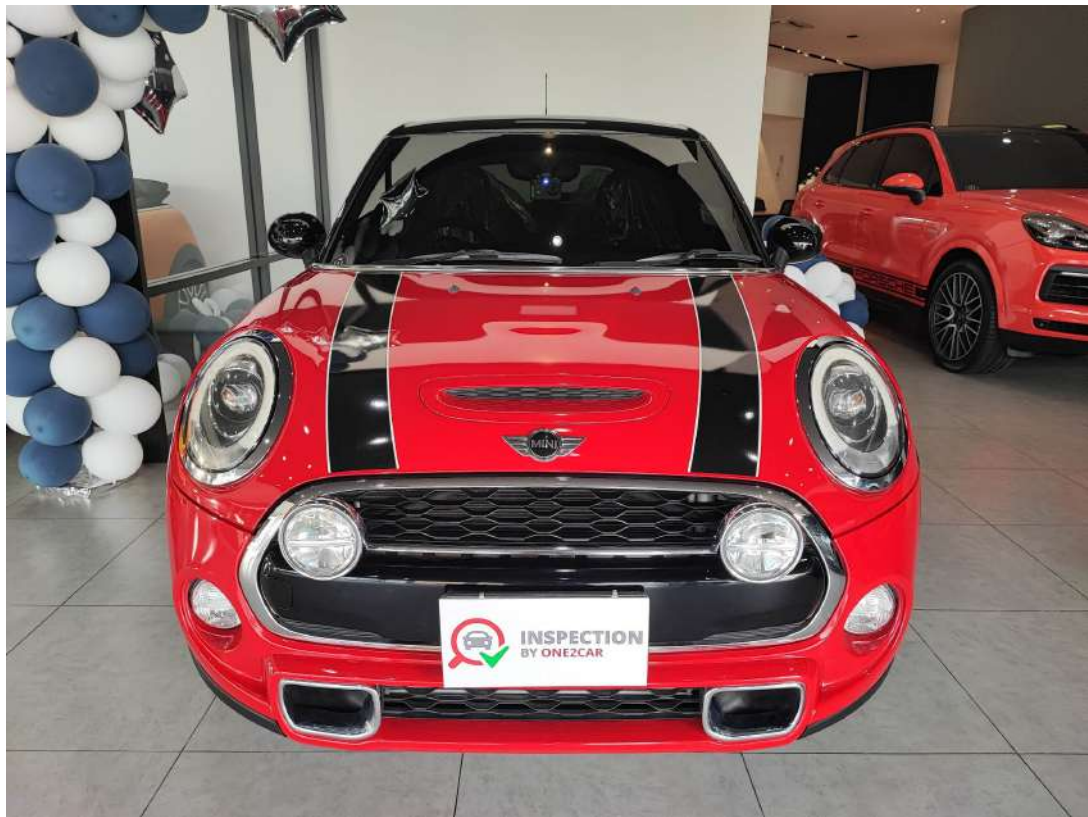
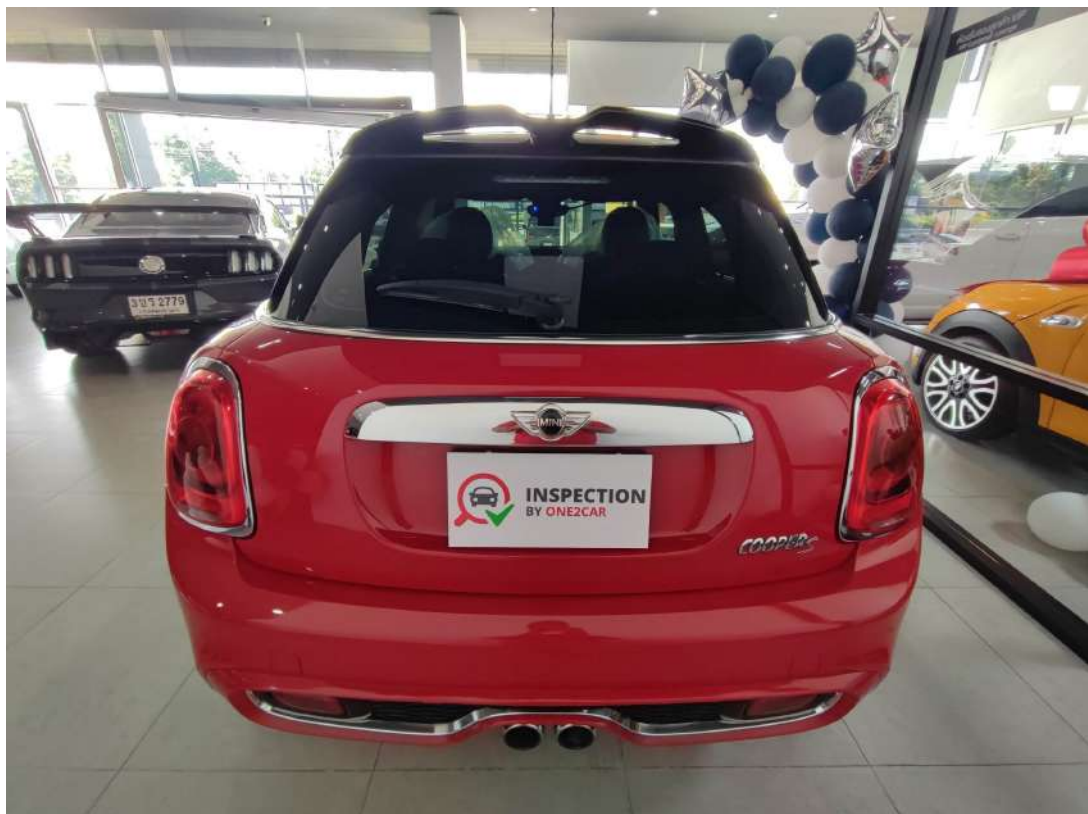
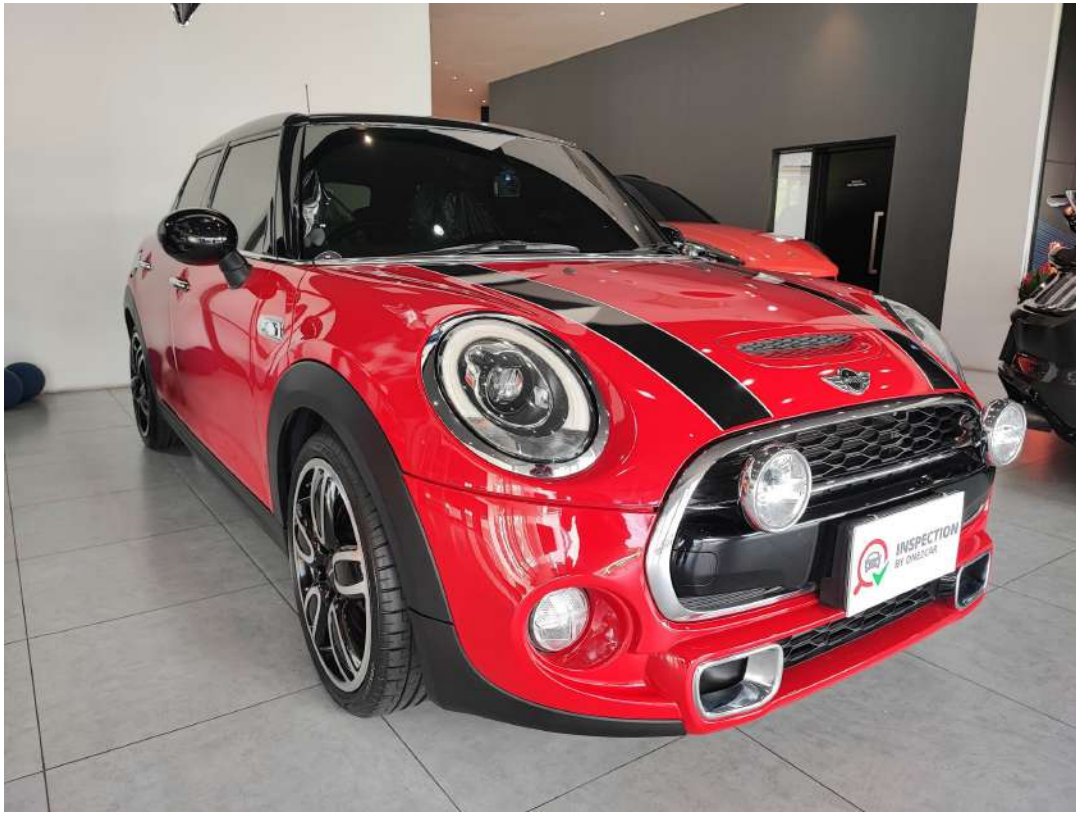
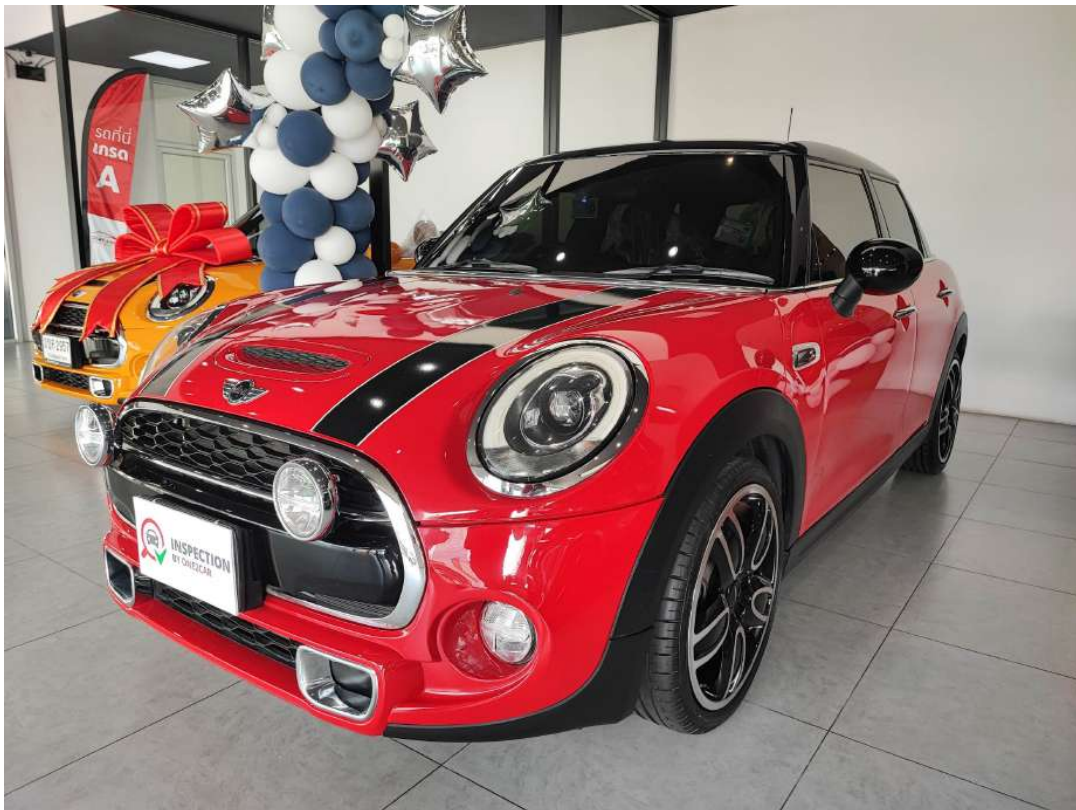
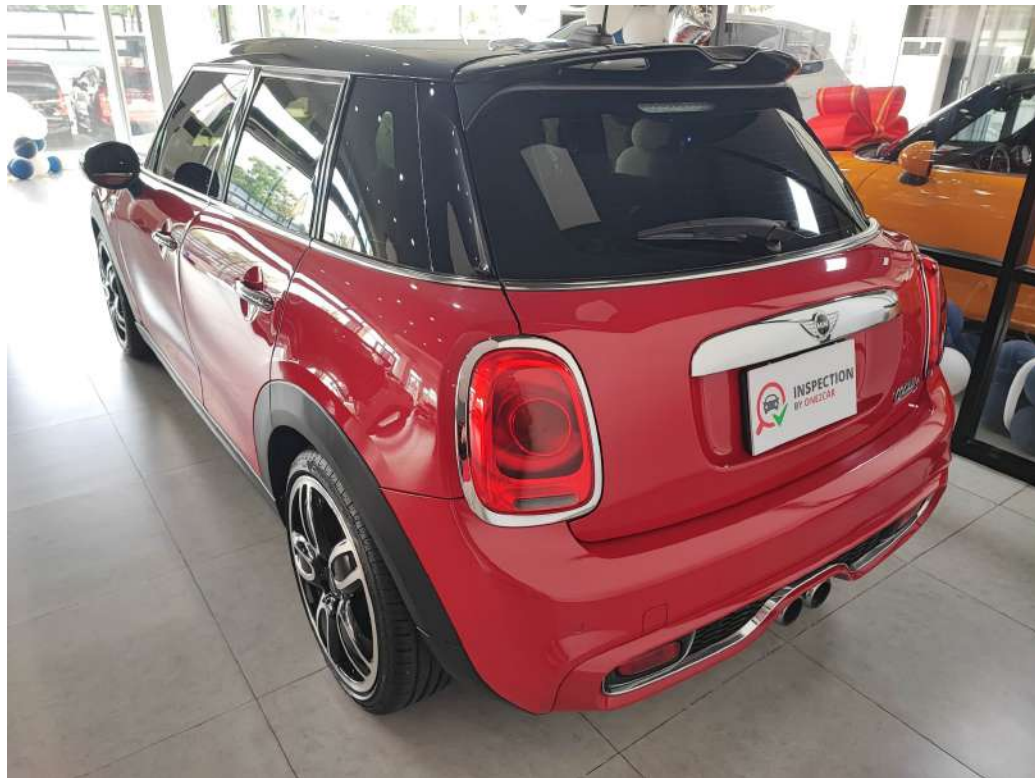
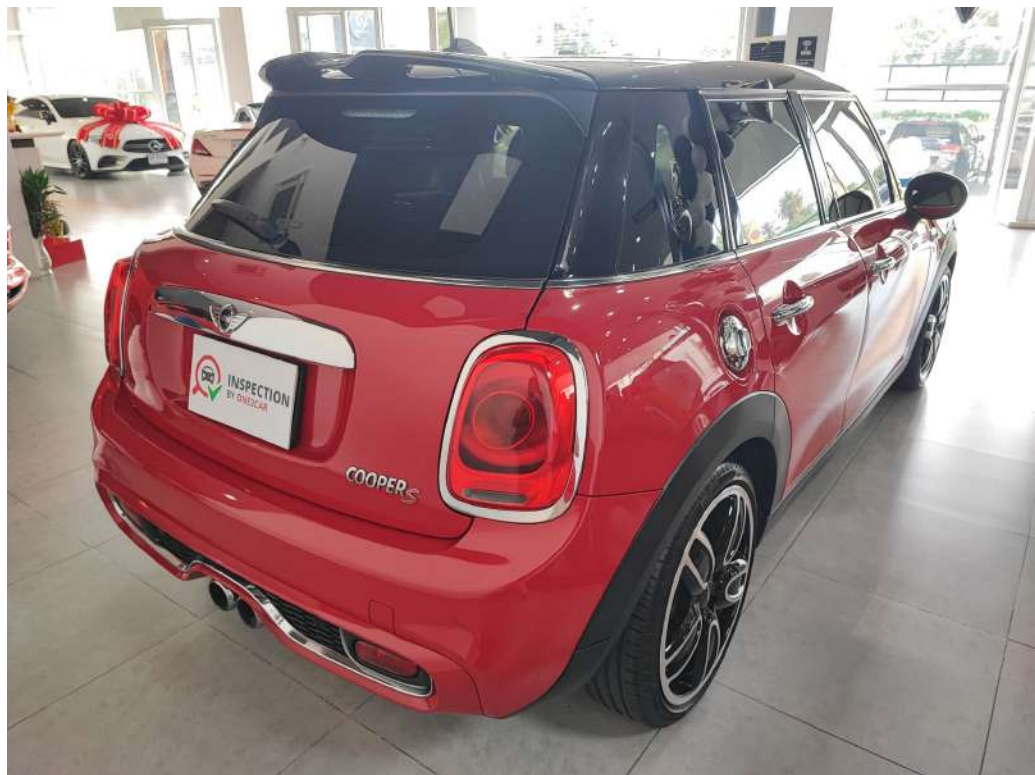
ภาพภายนอก

ประเมินสภาพรวม: ผ่าน
รายการที่รื้อการแก้ไข: ไม่พบรายการแก้ไข
ชิ้นส่วนประกอบตัวถังรถ

- ✓ แผ่นเพลทเลขตัวถังมองเห็นได้ชัดเจน
- ✓ ชิ้นส่วนประกอบตัวถังรถ ผ่านการวัดค่าความหนาของสีแล้ว
- ✓ สีรถตรงตามเสาเสาเอกสารจดทะเบียน

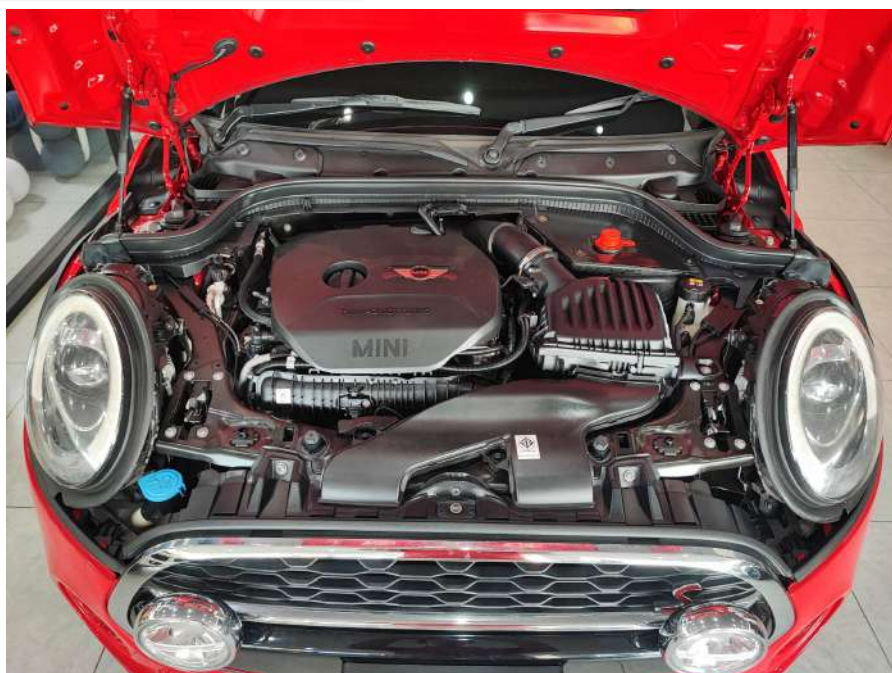
ภาพห้องเครื่อง

การทดสอบ แบตเตอรี่ Battery Test

Voltage	12.43	V
Rating	550	CCA
Current	799	CCA
Internal resistance	3.5	mΩ
State of Charge	63	%
State of Health	100	%
Status	GREAT

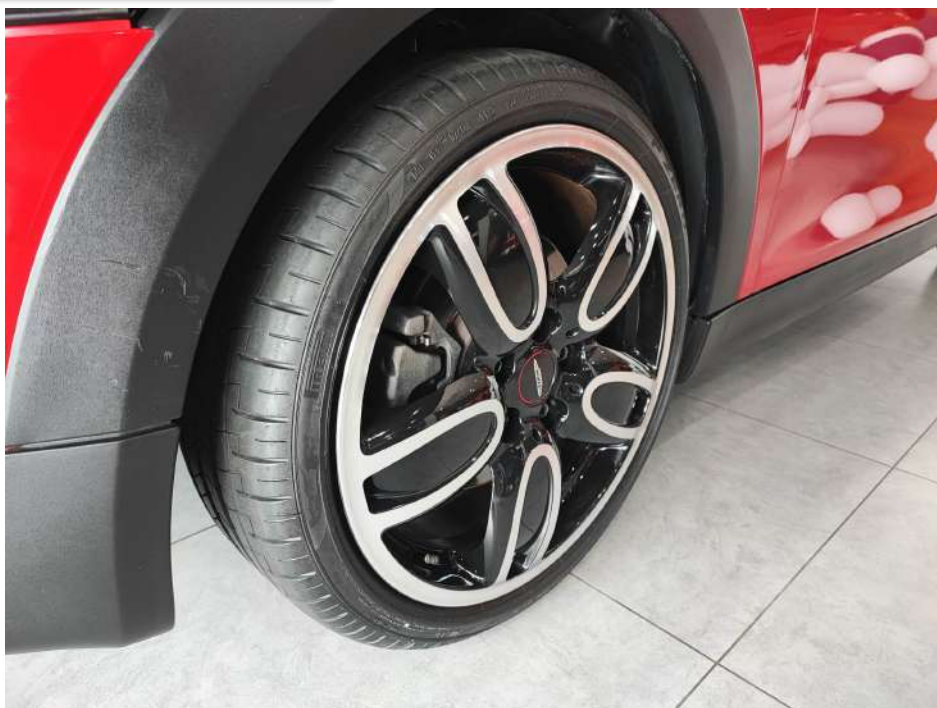
ขอบยาง ล้อ

รายการตรวจ 8 รายการ	สถานะ
5.1 สภาพยางรถยนต์, สัปดาห์/ปี ผลัด Tires Appearance, Year	ดี (Good)
5.2 สภาพล้อ, ฝาครอบล้อ Wheel Rims Appearance	ดี (Good)
5.3 ล้อและยางอะไหล่ Spare Tire & Rim	ดี (Good)
5.4 คาลิปเปอร์เบรก และท่อน้ำมัน Brake Hose Callipers & Pipes	ดี (Good)
5.5 ผ้าดิสเบรก (หน้า/หลัง) Brake Pads (Front/Rear)	ดี (Good)
5.6 จานดิสเบรก (หน้า/หลัง) Brake Discs (Front/Rear)	ดี (Good)
5.7 ทรัมเบรกล้อหลัง Brakes and Drums any No Leakage	ดี (Good)
5.8 การทำงานของเบรกมือ Park Brake function	ดี (Good)

11/23
