1024/0079-4

Toyota Hilux Revlo 2.4 SMARTCAB Z Edition Entry

Vehicle Inspection Report

สรุปผลการตรวจสอบสภาพรถ (Inspection Summary)

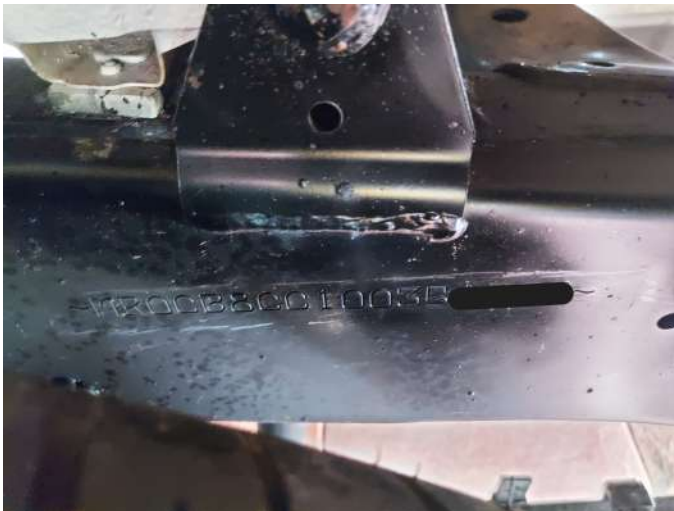
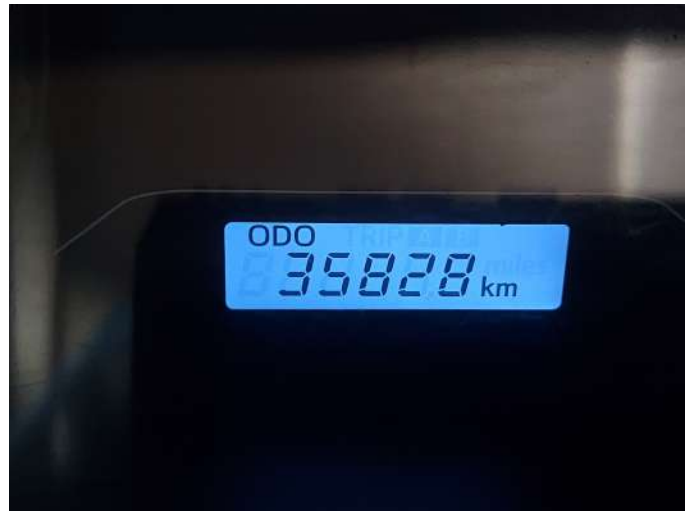
รูปเลขไมล์ (Mileage Picture) : ▾

35828

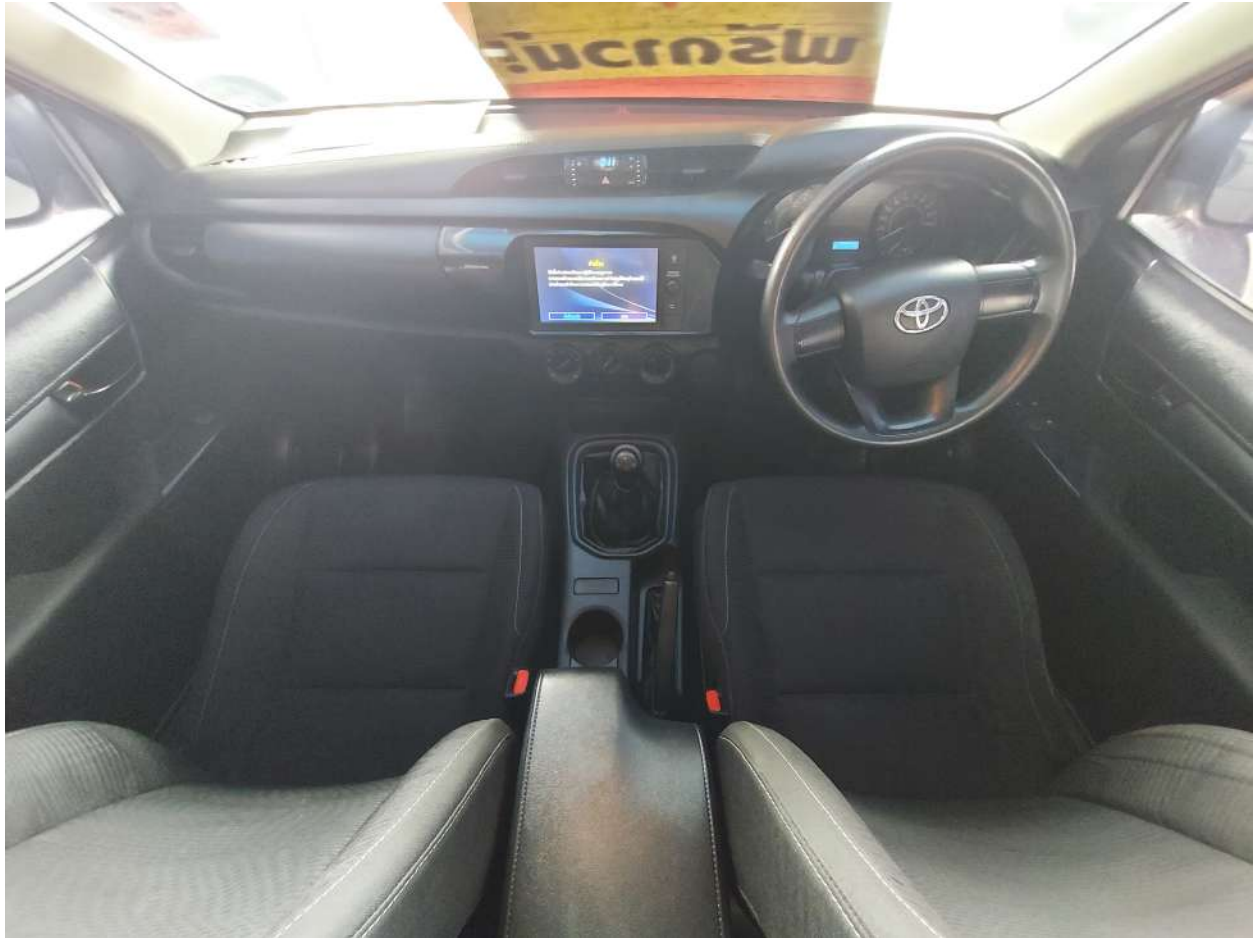
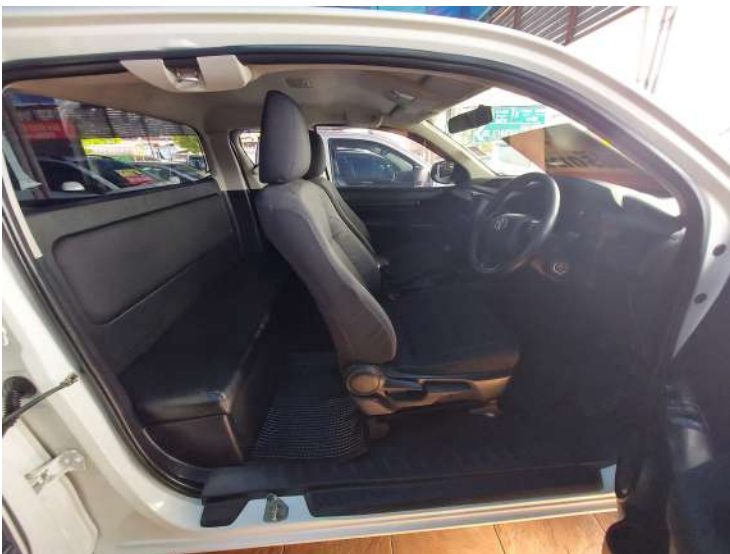
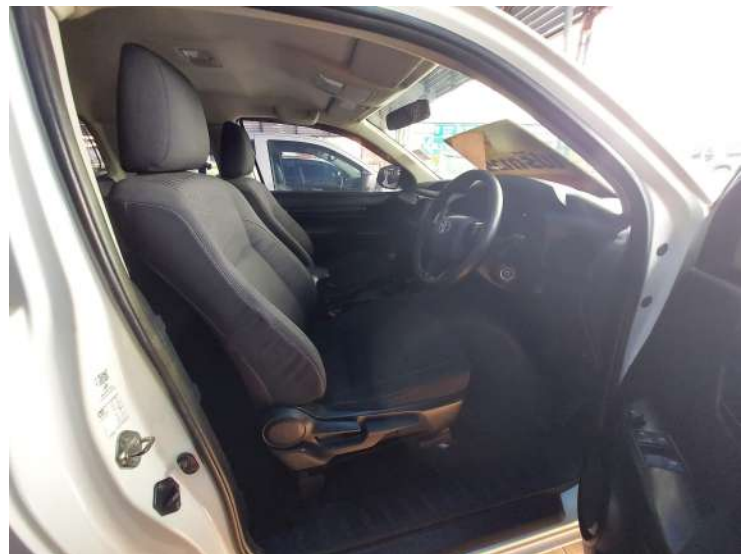
ภาพภายใน

ประเมินสภาพรวม: ผ่าน
อุปกรณ์หลัก/อุปกรณ์เสริมขณะขับที่:

- ✓ ระบบปรับอากาศ [ผ่าน]
- ✓ ไฟส่องสว่าง [ผ่าน]
- ✓ ไฟเลี้ยว/ไฟฉุกเฉิน [ผ่าน]
- ✓ หน้าปัดและมาตรวัด [ผ่าน]
- ✓ เข็มชดนิรภัย [ผ่าน]
- ✓ แตร [ผ่าน]
- ✓ เครื่องเล่นเพลง [ผ่าน]
- ✓ ระบบปิดน้ำฝน [ผ่าน]
- ✓ เบาะนั่งยึดแน่น [ผ่าน]
- ✓ กระจกไฟฟ้า [ผ่าน]

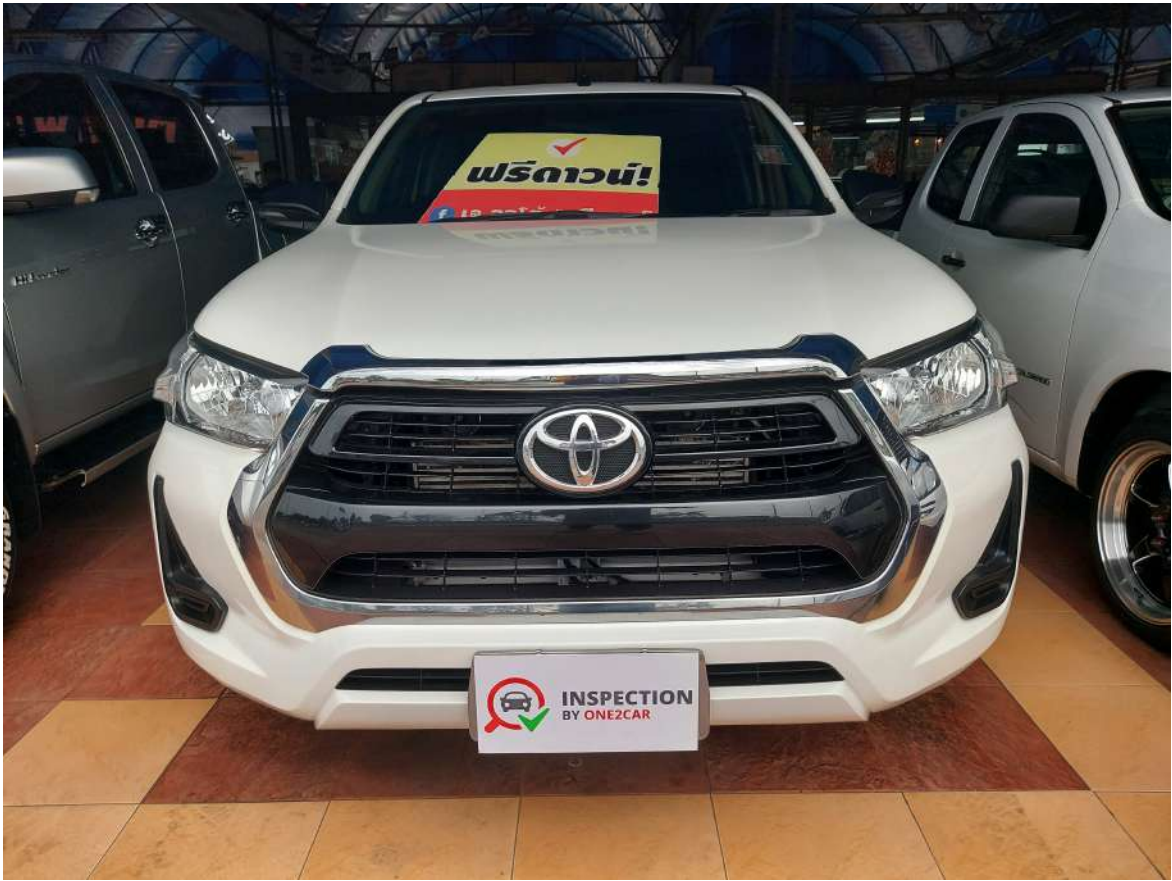
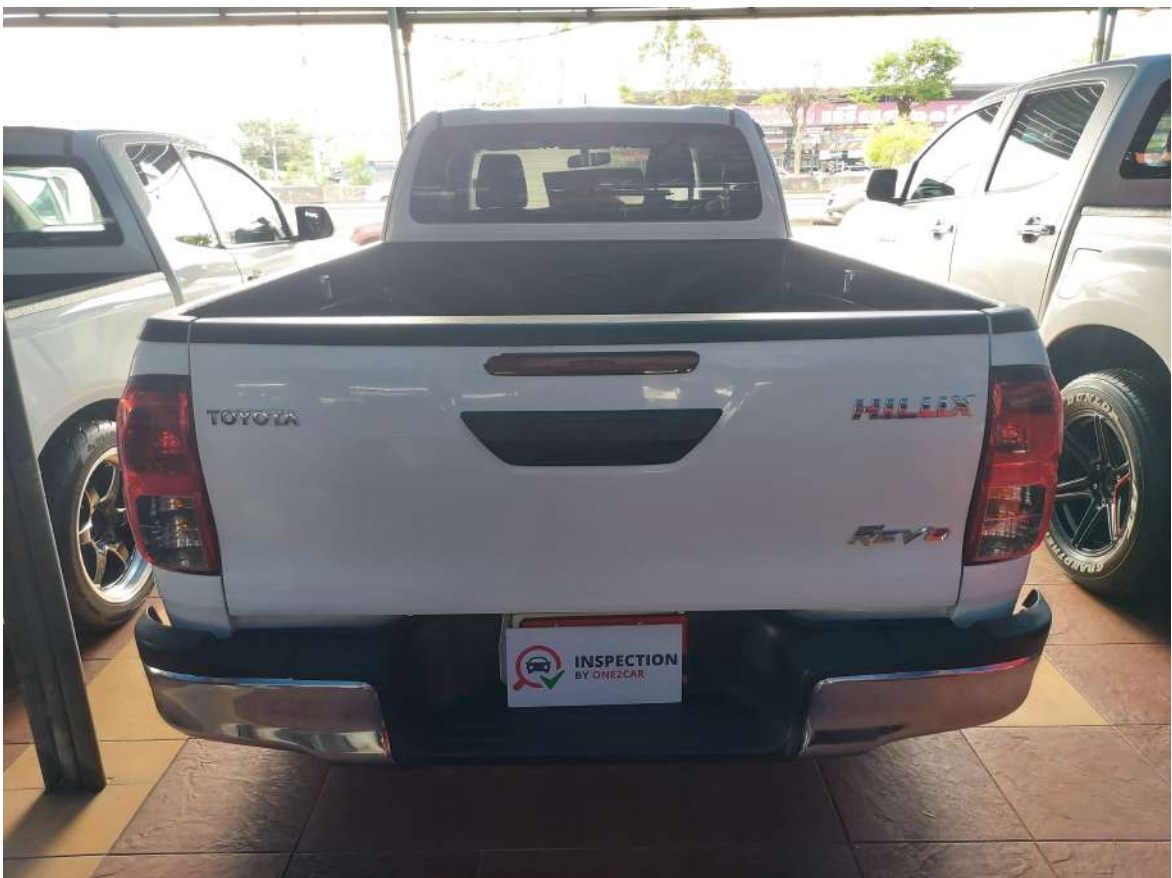
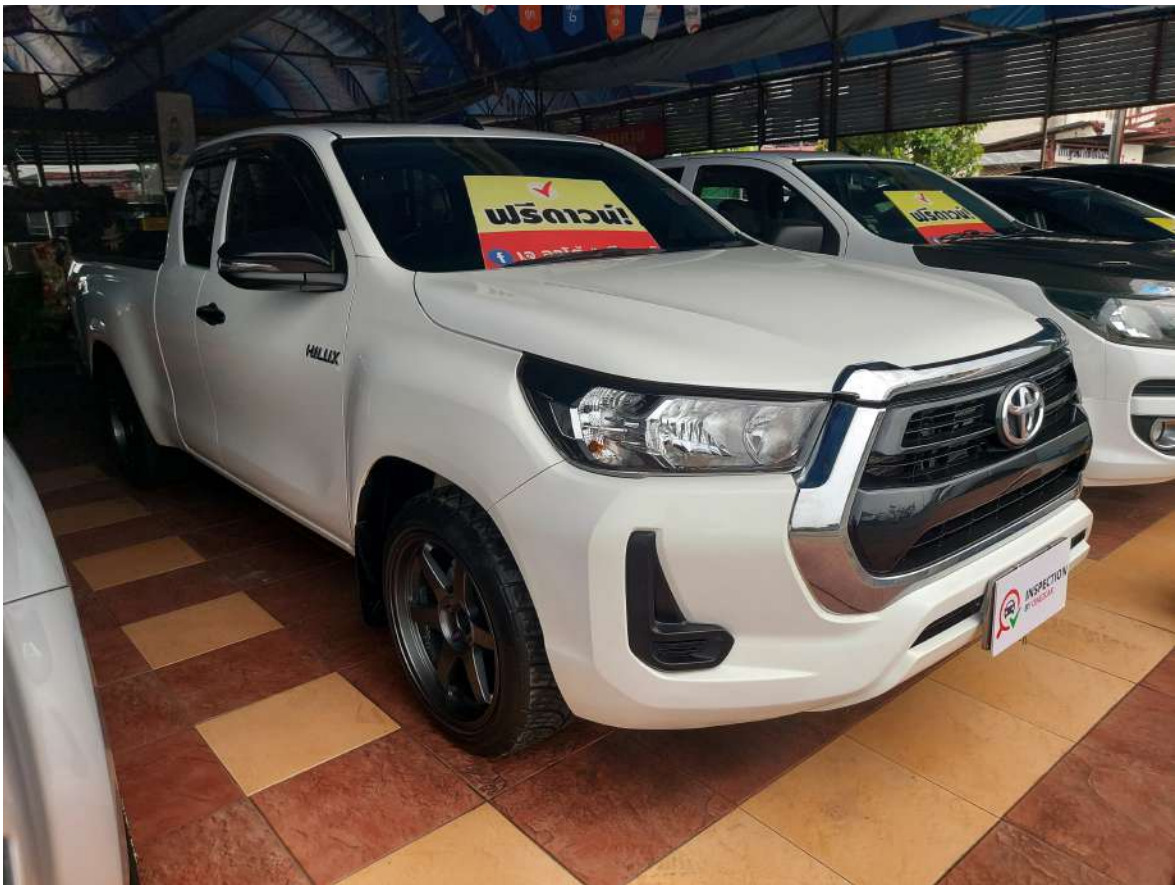
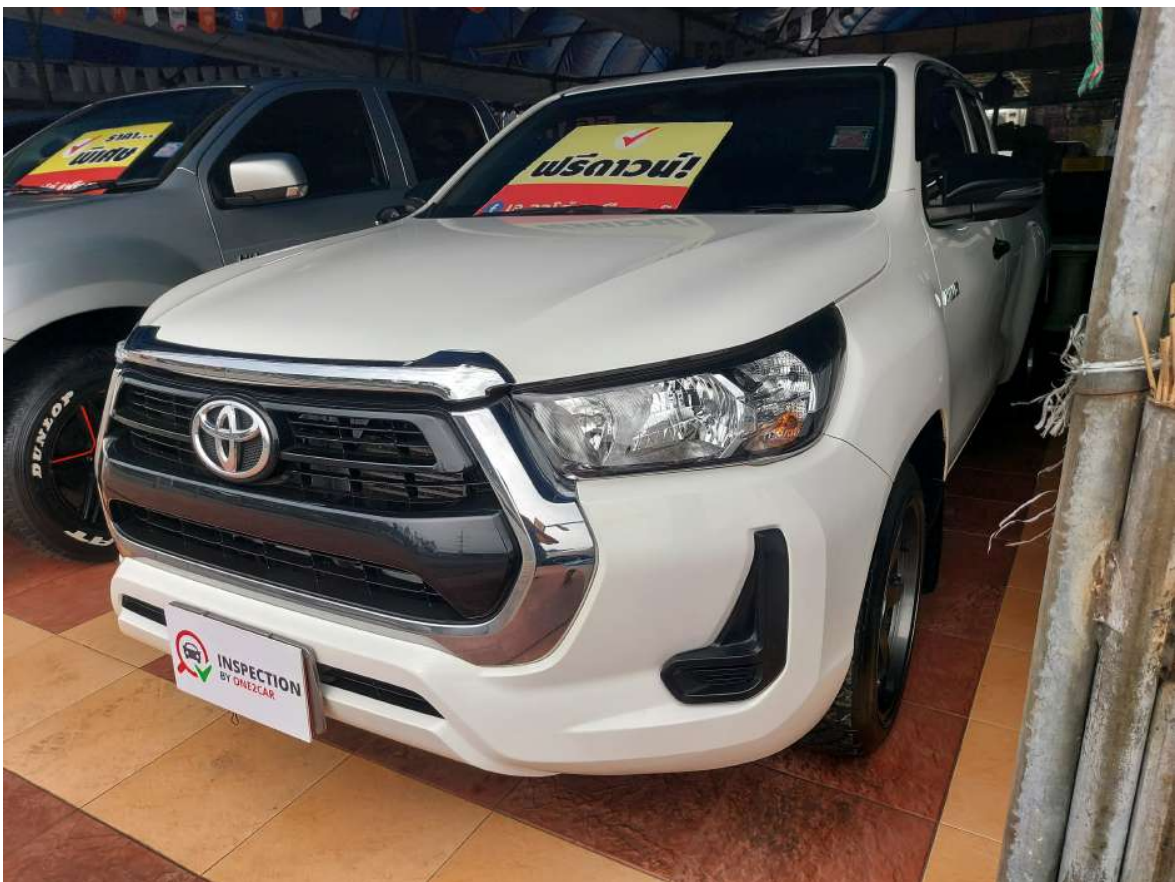
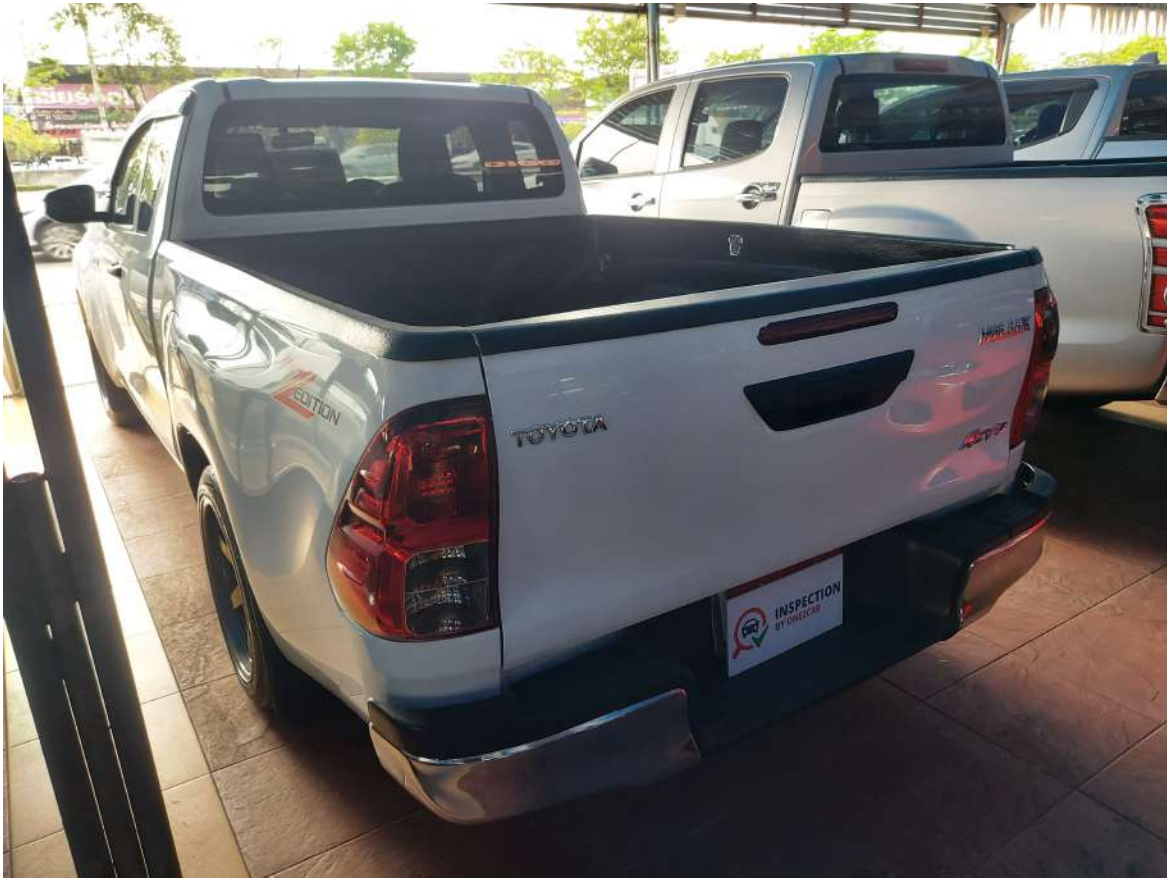
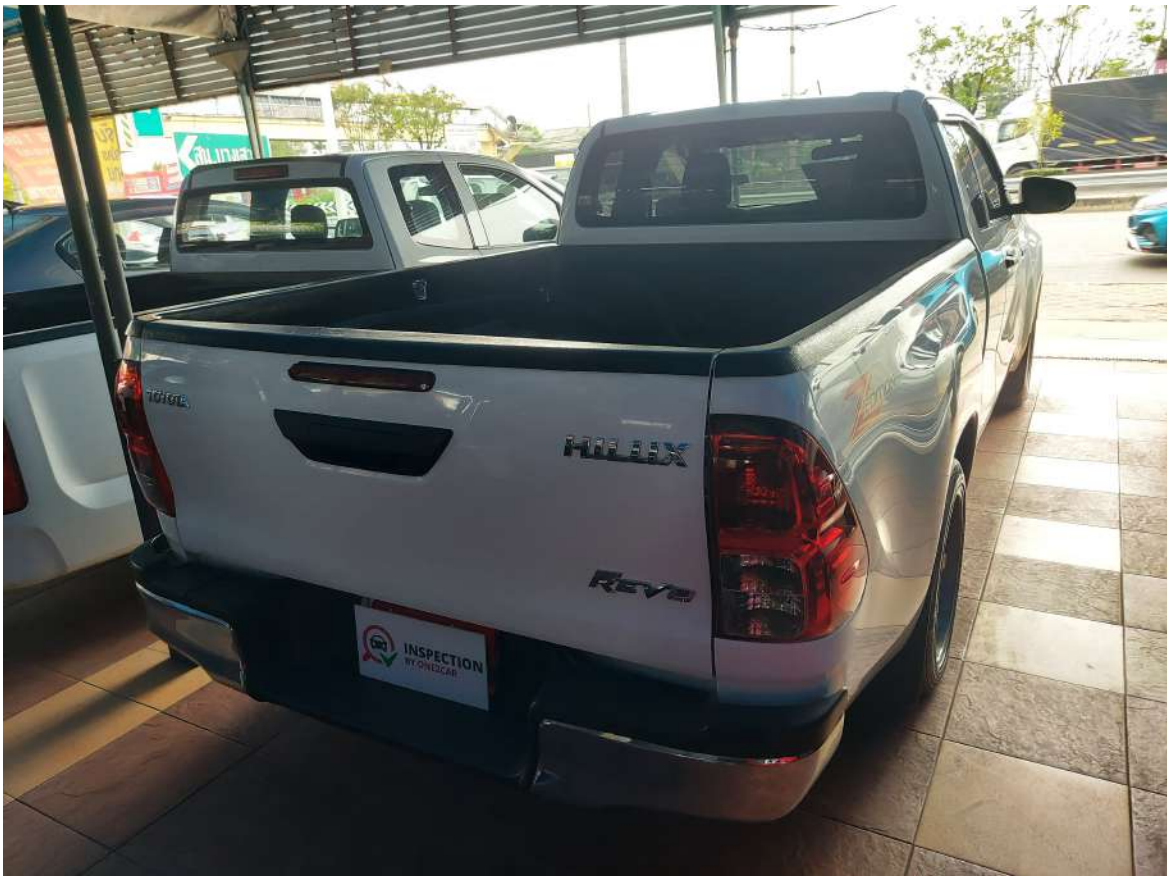
ภาพภายนอก

ประเมินสภาพรวม: ผ่าน
รายการที่รอการแก้ไข: ไม่พบรายการแก้ไข
ชิ้นส่วนประกอบตัวถังรถ

- ✓ แผ่นเพลทเลขตัวถังมองเห็นได้ชัดเจน
- ✓ ชิ้นส่วนประกอบตัวถังรถ ผ่านการวัดค่าความหนาของสีแล้ว
- ✓ สีรถตรงตามเสาเอกสารจทะเบียน

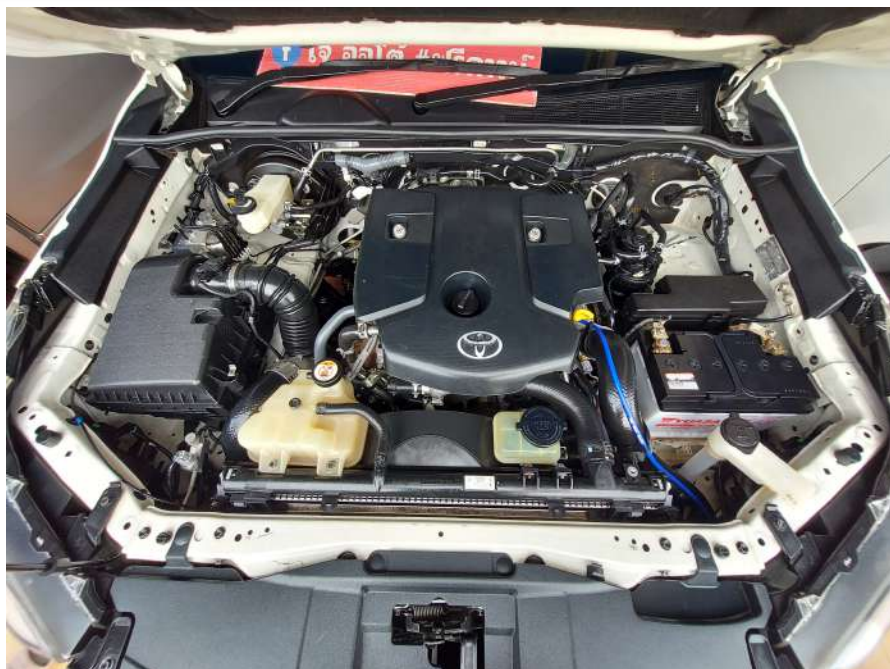
ภาพห้องเครื่อง

- ✓ รอบเดินเบาของเครื่องยนต์ปกติ
- ✓ ไม่มีปัญหาการสตาร์ทเครื่อง
- ✓ ระบบระบายความร้อนเครื่องยนต์แสดงค่าปกติ
- ✓ ไม่เกิดเสียงจากชิ้นส่วนหรือสายพานหน้าห้องเครื่อง
- ✓ ระบบเบรคไม่มีรอยร้าวซึม
- ✓ เครื่องยนต์ไม่มีคราบ/รอยร้าวซึม

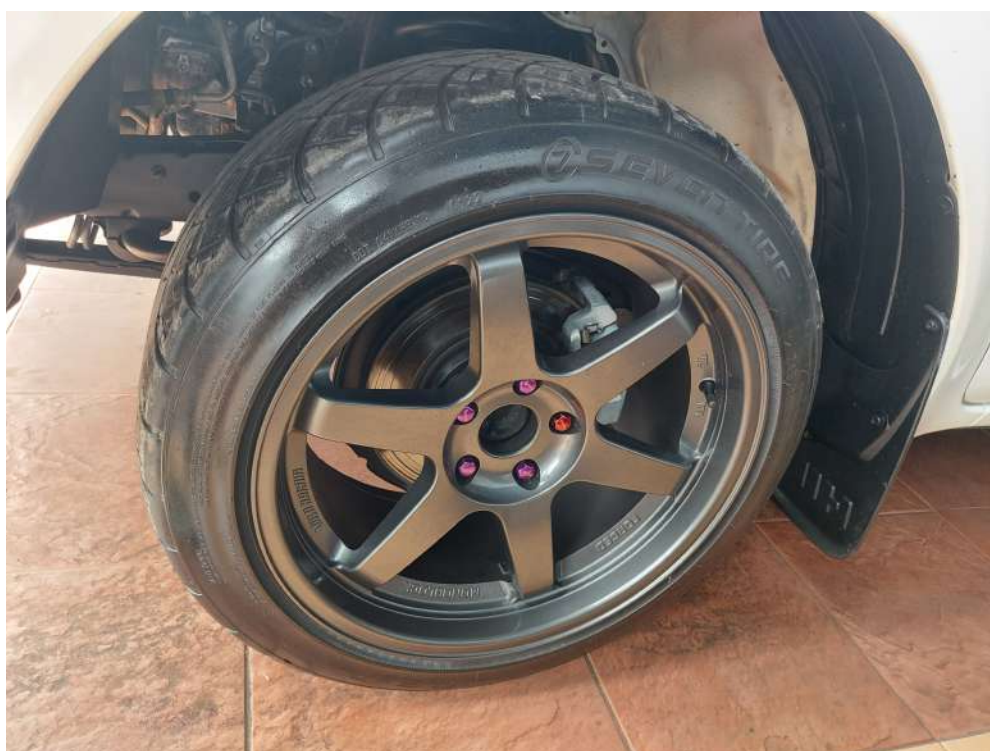
ขอบยาง ล้อ

19/21

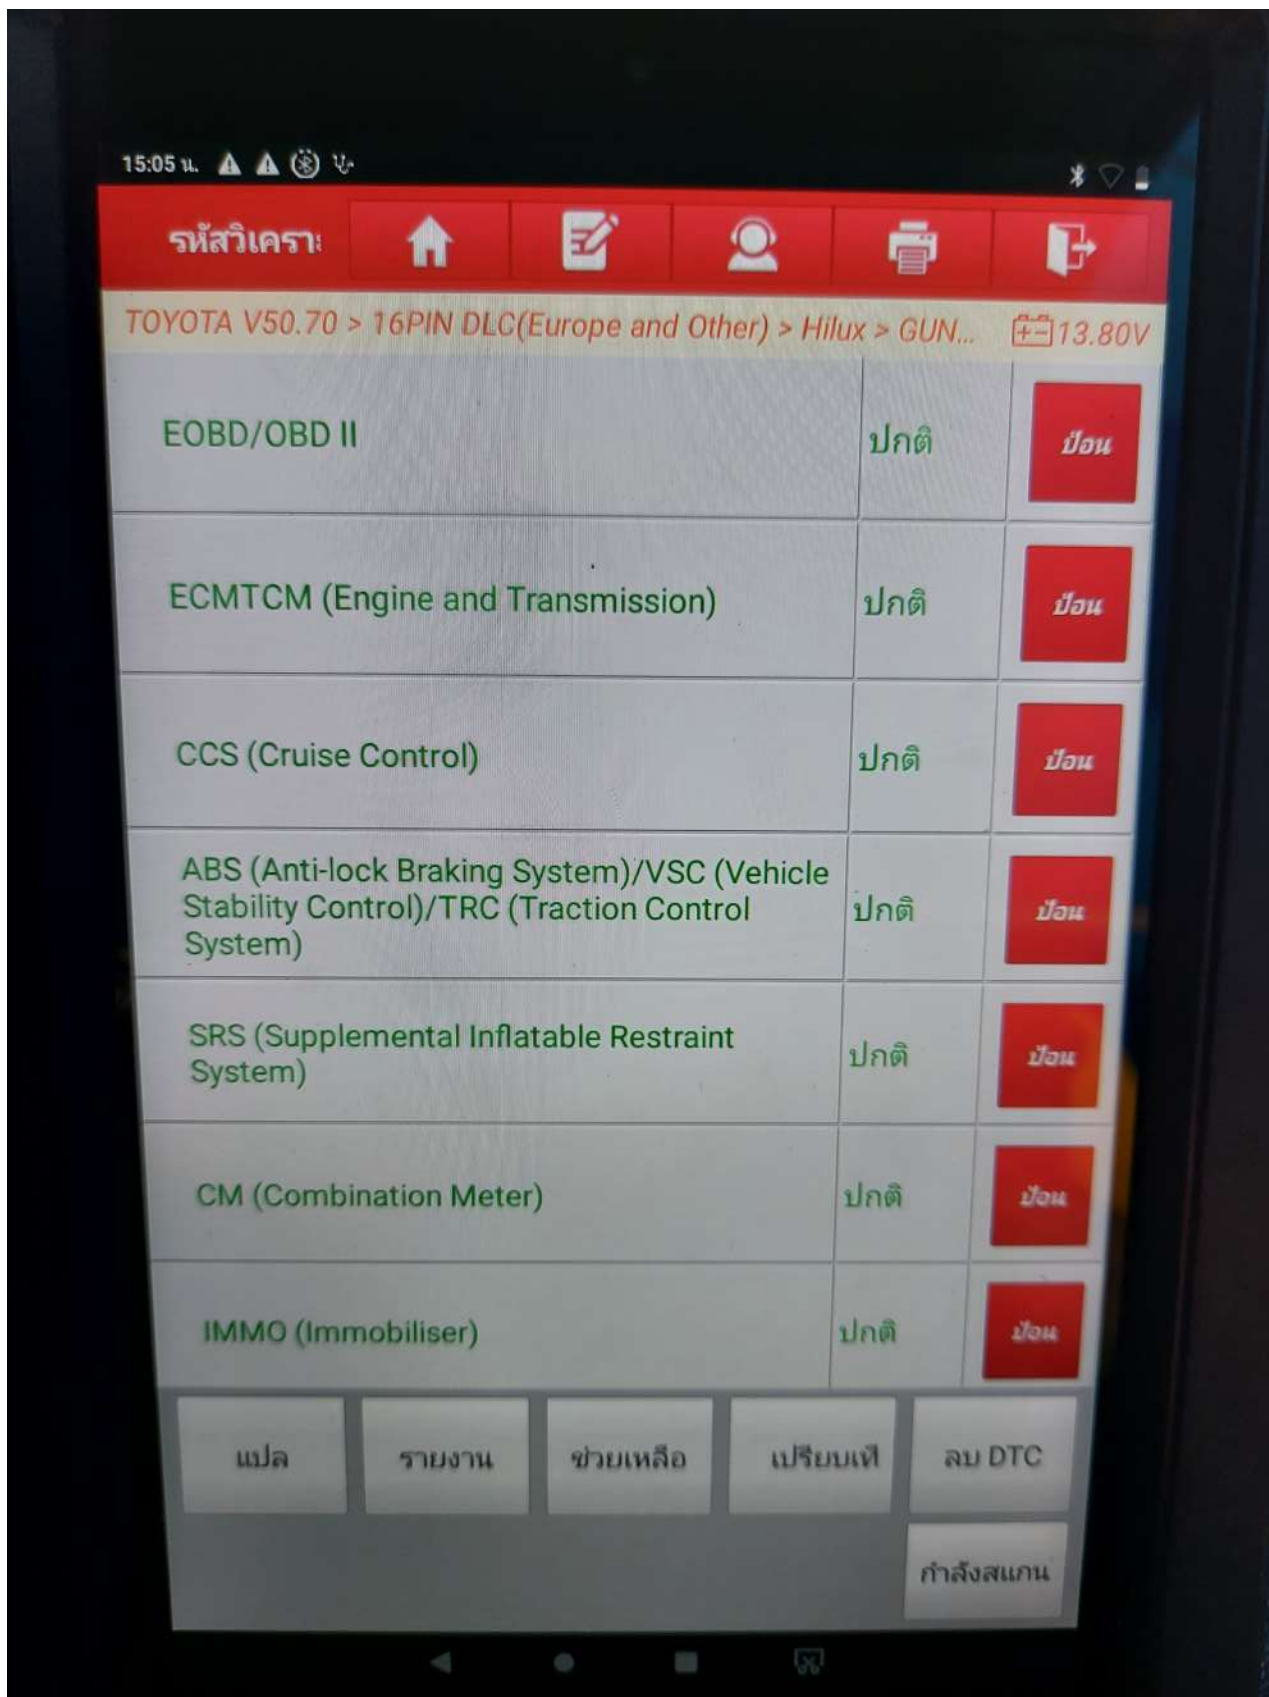
ภาพ OBD

| รายการตรวจ 6 รายการ | สถานะ |
|---|---|
| 1.5 ระบบการทำงานภายในรถยนต์ OBD II On-Board Diagnostics (OBD) | ดี (Good) |
