I024/0023-21

Kia Grand Carnival 2.2 EX

7 มี.ค. 2024

Vehicle Inspection Report

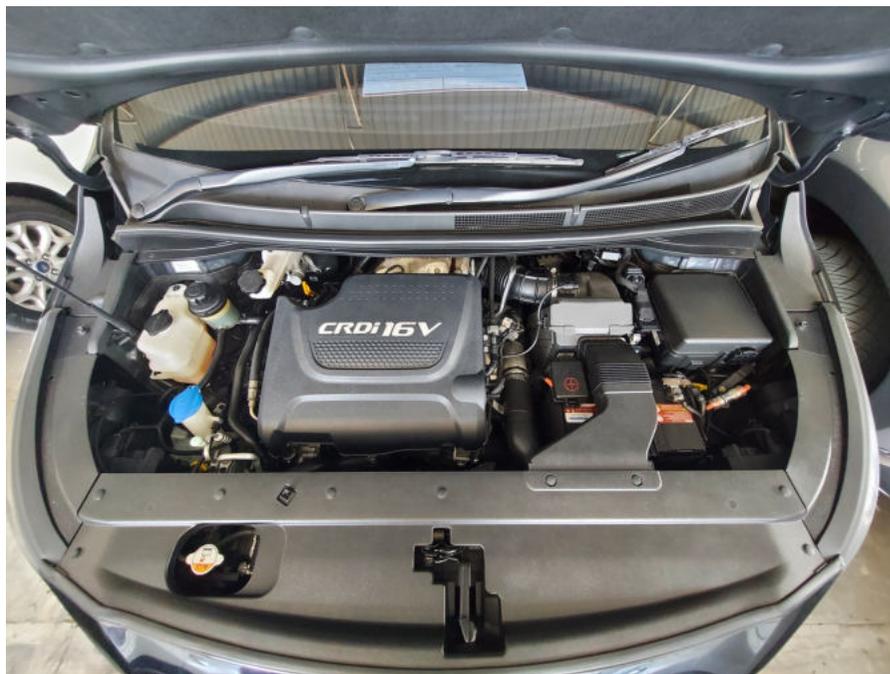
ภาพห้องเครื่อง

Voltage	12.24	V
Rating	730	CCA
Current	318	CCA
Internal resistance	8.78	mΩ
State of Charge	44	%
State of Health	18	%
Status	REPLACE

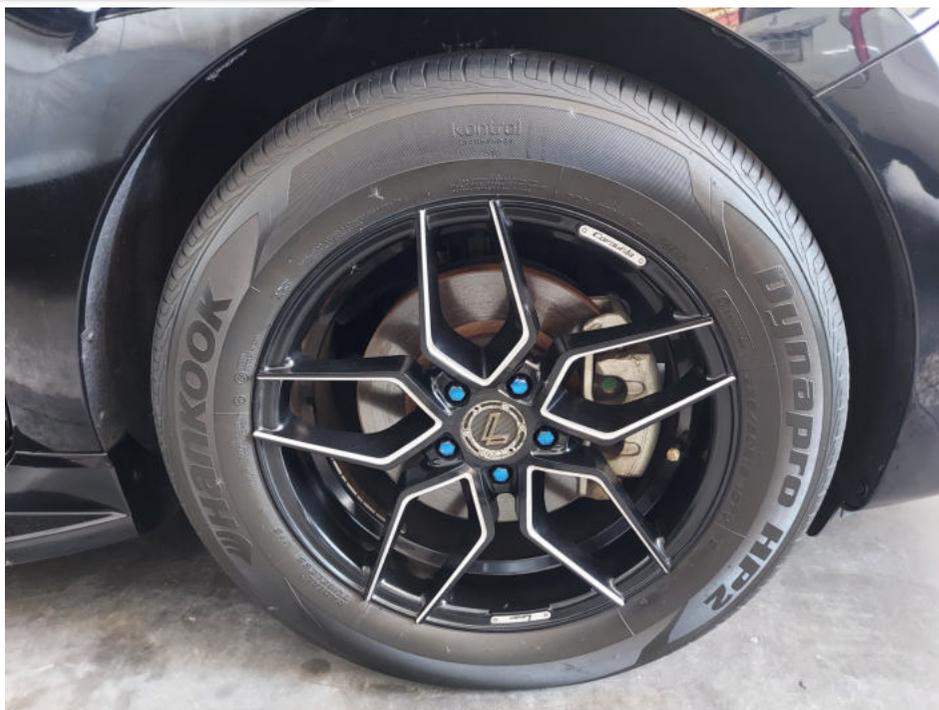
ขอบยาง ล้อ

06/21
