Vehicle Inspection Report

สรุปผลการตรวจสอบ (Inspection Summary)

ยี่ห้อ/รุ่น (Brand/Model); MAZDA CX-3 2.0 AT	วันที่ตรวจสอบรถยนต์ (Date of Inspection): 05/04/64
หมายเลขตัวถัง (VIN): MM8DK2W7A0W319065	เลขคำขอบริการ (Job No.): I021/0003-21
หมายเลขเครื่องยนต์ (Engine No.): PE10664777	<p>Vehicle Picture:</p>  
ปีที่ผลิต (Build Date): 2019	
สีรถ (Color): ดำ	
ระยะการใช้งาน (Mileage): 40,527 กม.	
หมายเลขทะเบียน (No. Plate): 9 กจ 6928	
วันครบกำหนดชำระภาษี (Registration Expiry):	
ชื่อลูกค้า (Customer Name): @1กฤษ (ศูนย์รวมรถบ้านรามอินทราซอย5) ตลาดรถกลางคืน	
ที่อยู่ (Address): รามอินทรา-สุขาภิบาล5	
โทรศัพท์ (Tel): 081-344-4422	
สถานที่ตรวจสอบรถ (Inspection Place): @1กฤษ (ศูนย์รวมรถบ้านรามอินทราซอย5) ตลาดรถกลางคืน

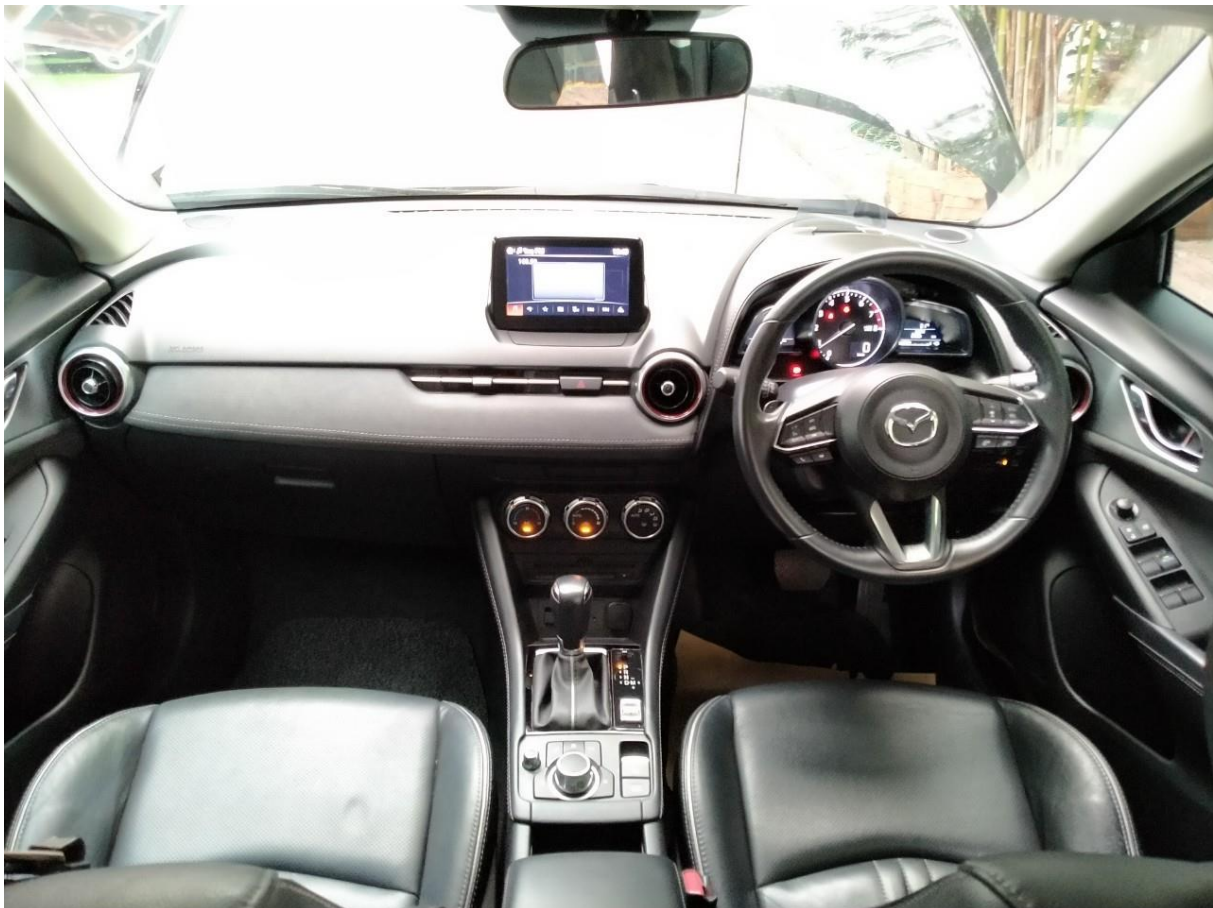
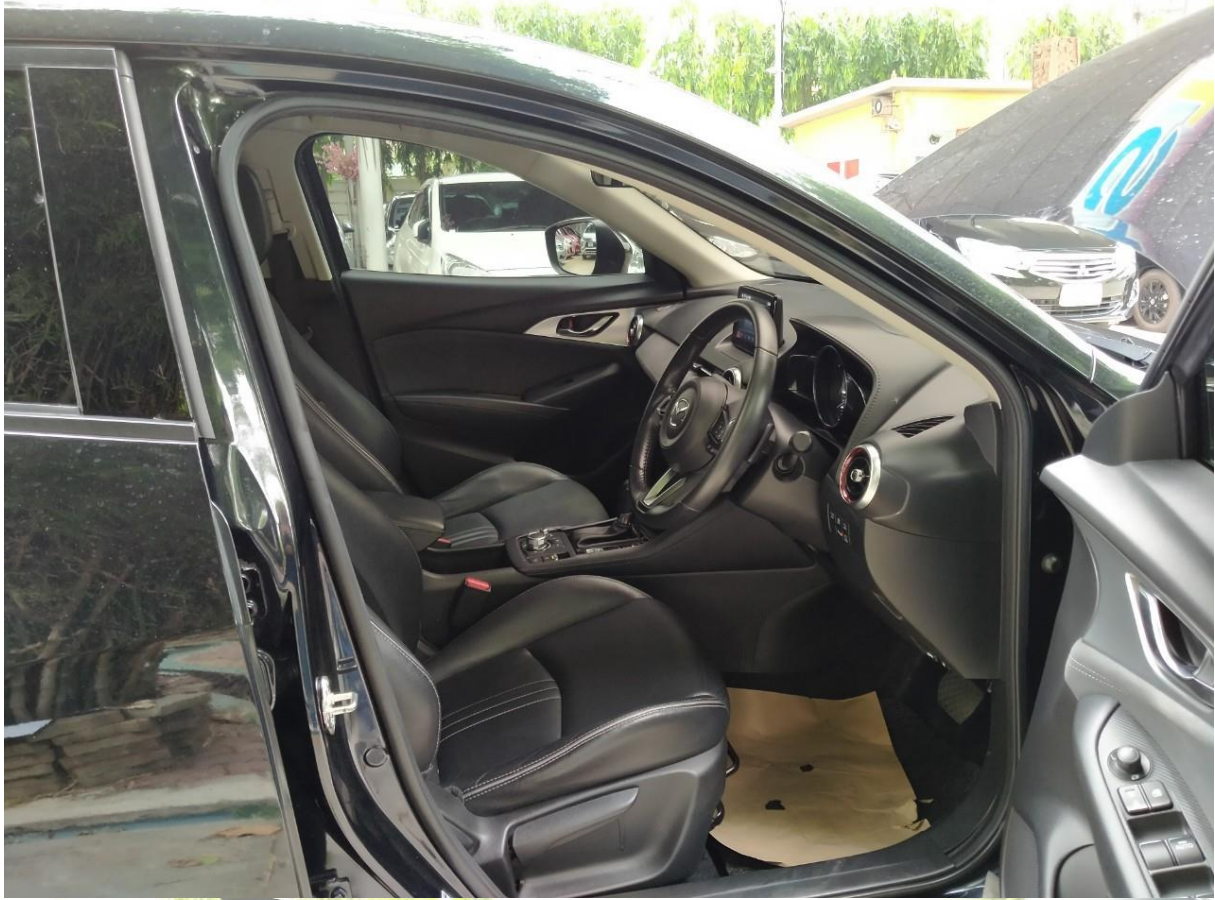
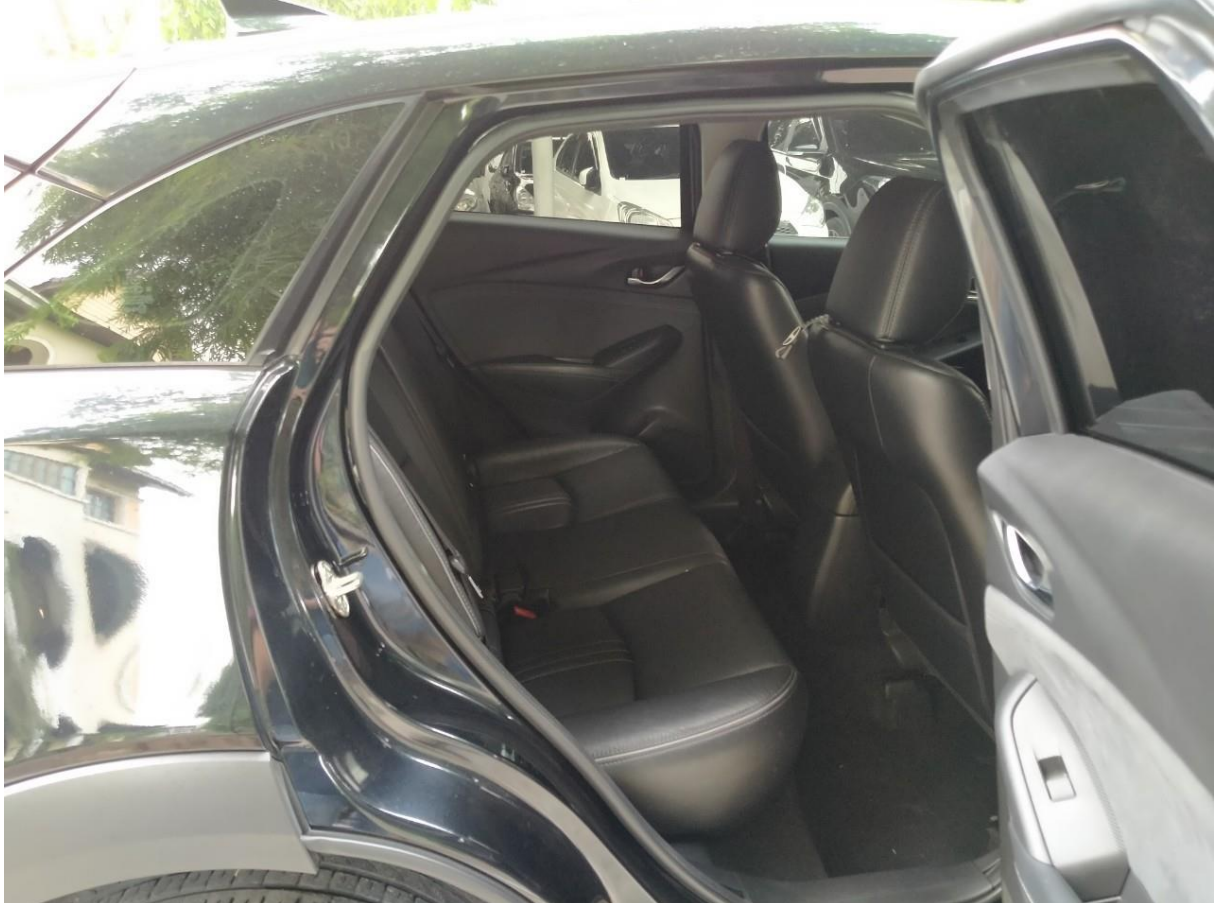
ภาพภายในด้านหน้า หลัง และ จุดบกพร่อง - Interior Visual Details (Front, Rear and/or Defect):

ที่นั่ง สภาพ Seat Appearance	สภาพดีตามอายุการใช้งาน
	การทำงาน การปรับ และการล็อคเบาะ Seat Adjust functional	ทำงานได้ดี
	สภาพ รางได้เบาะ Seat slide adjust rail	สภาพดีตามอายุการใช้งาน
	เข็มขัดนิรภัย Seat Belts	สภาพดีตามอายุการใช้งาน

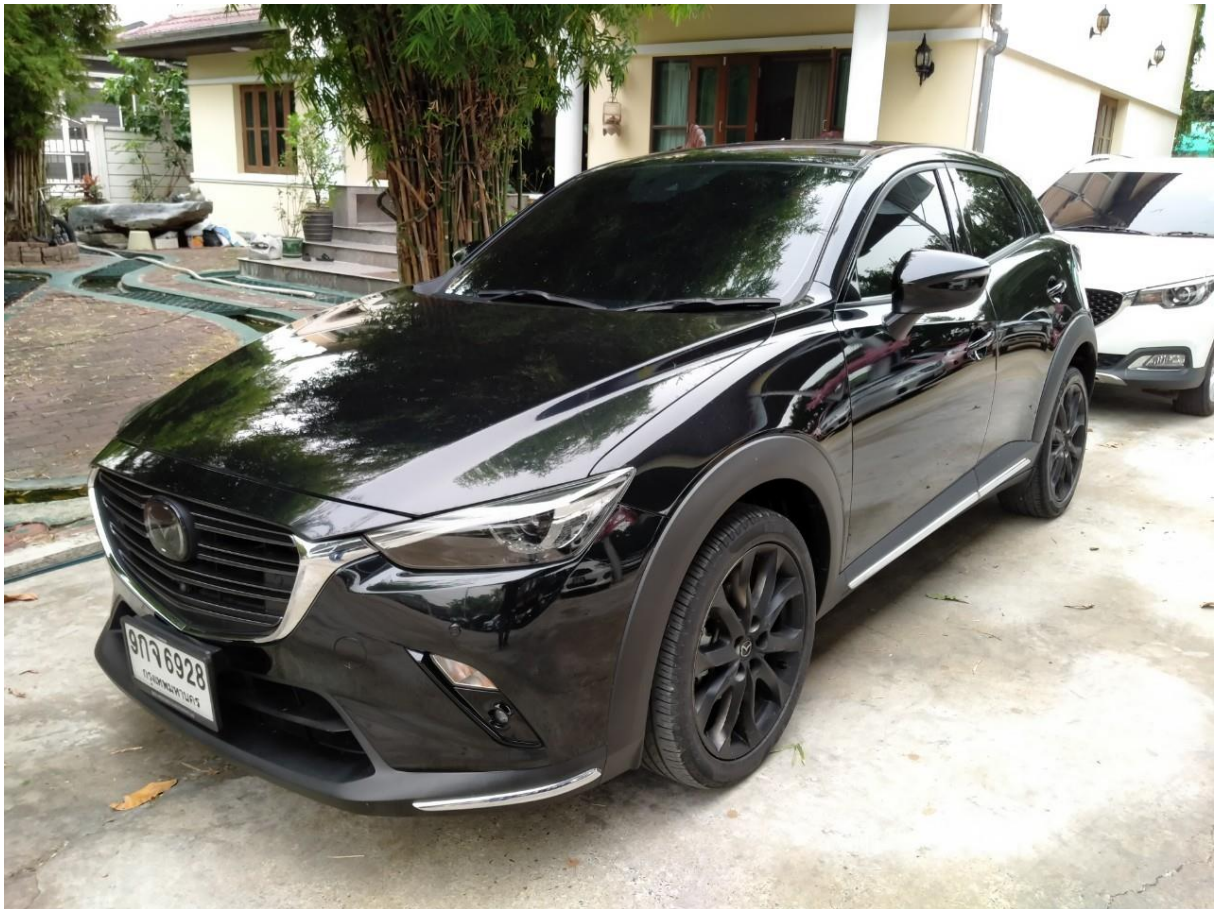
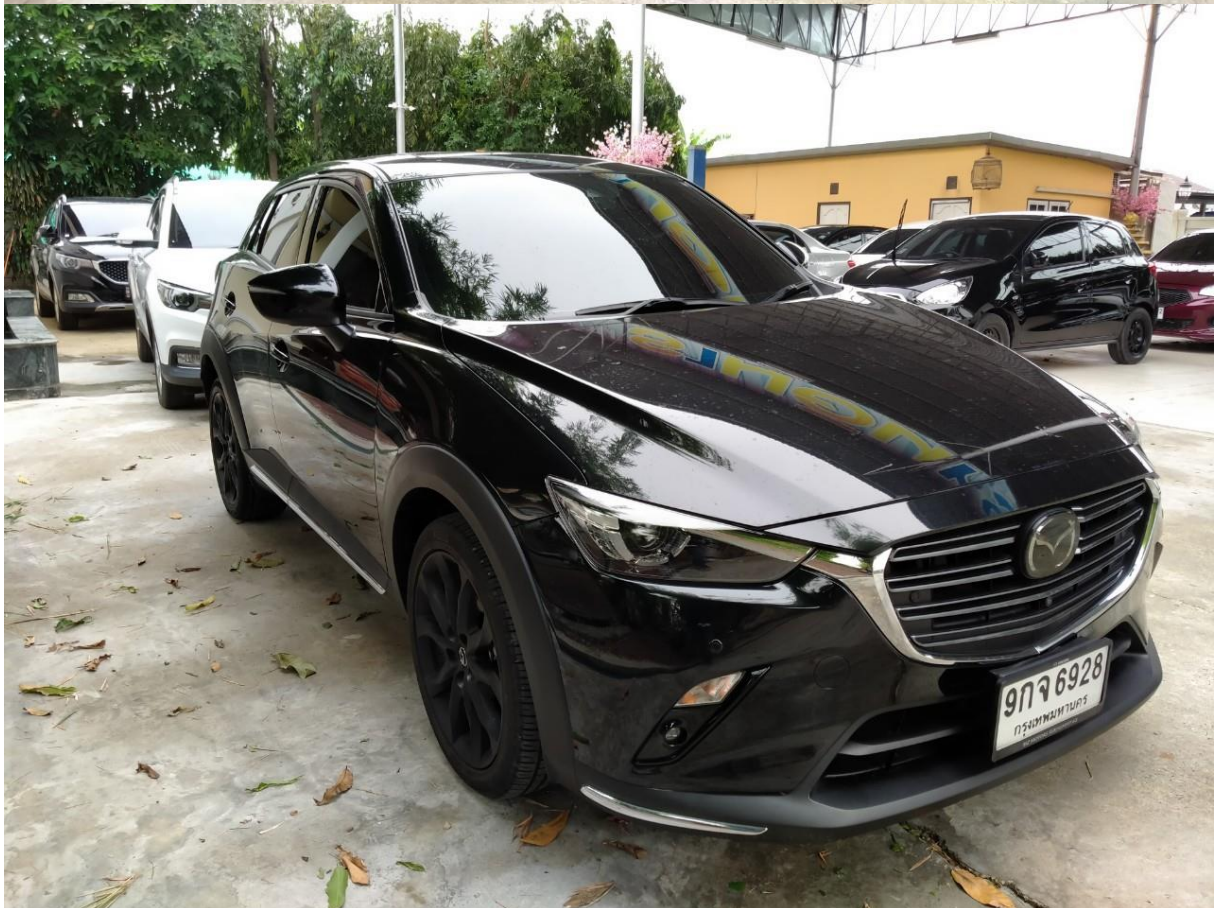
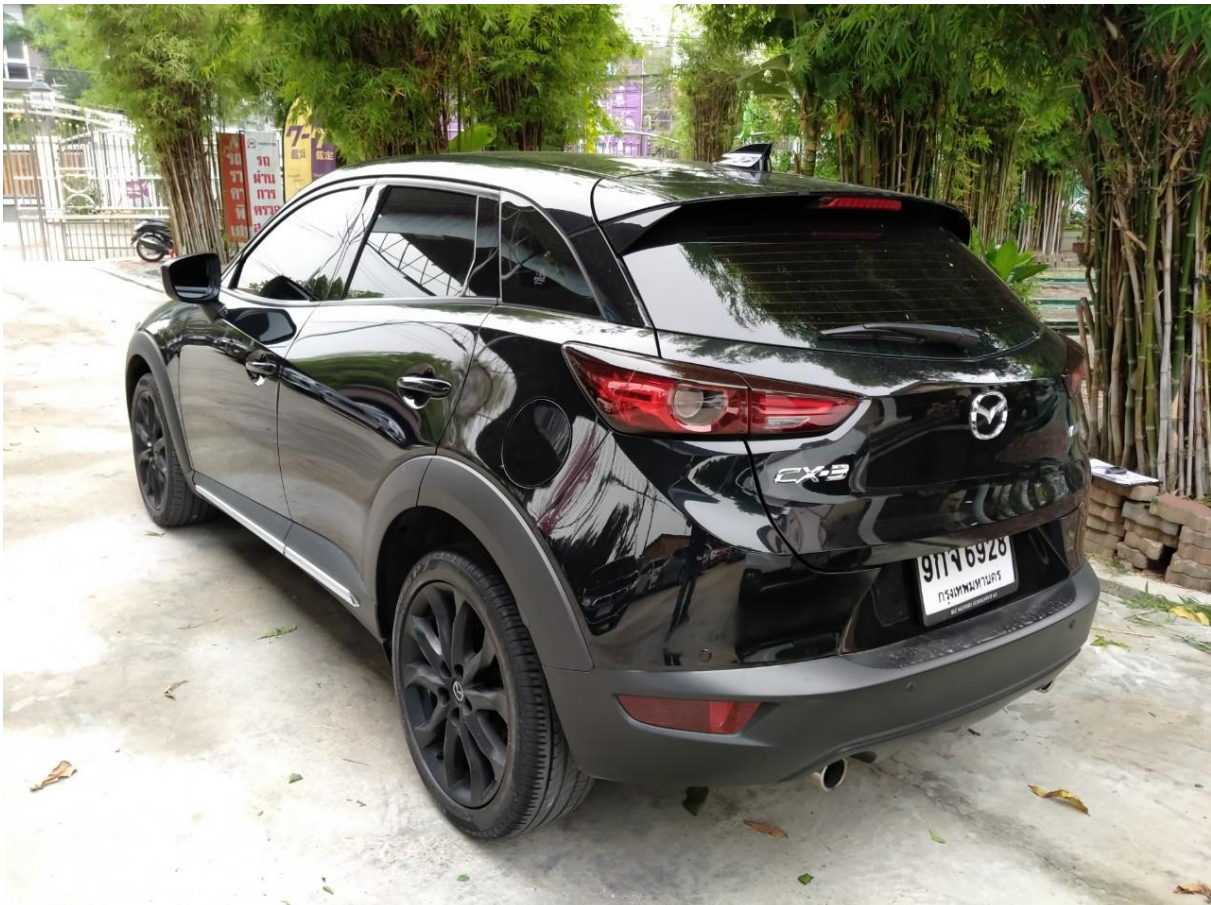
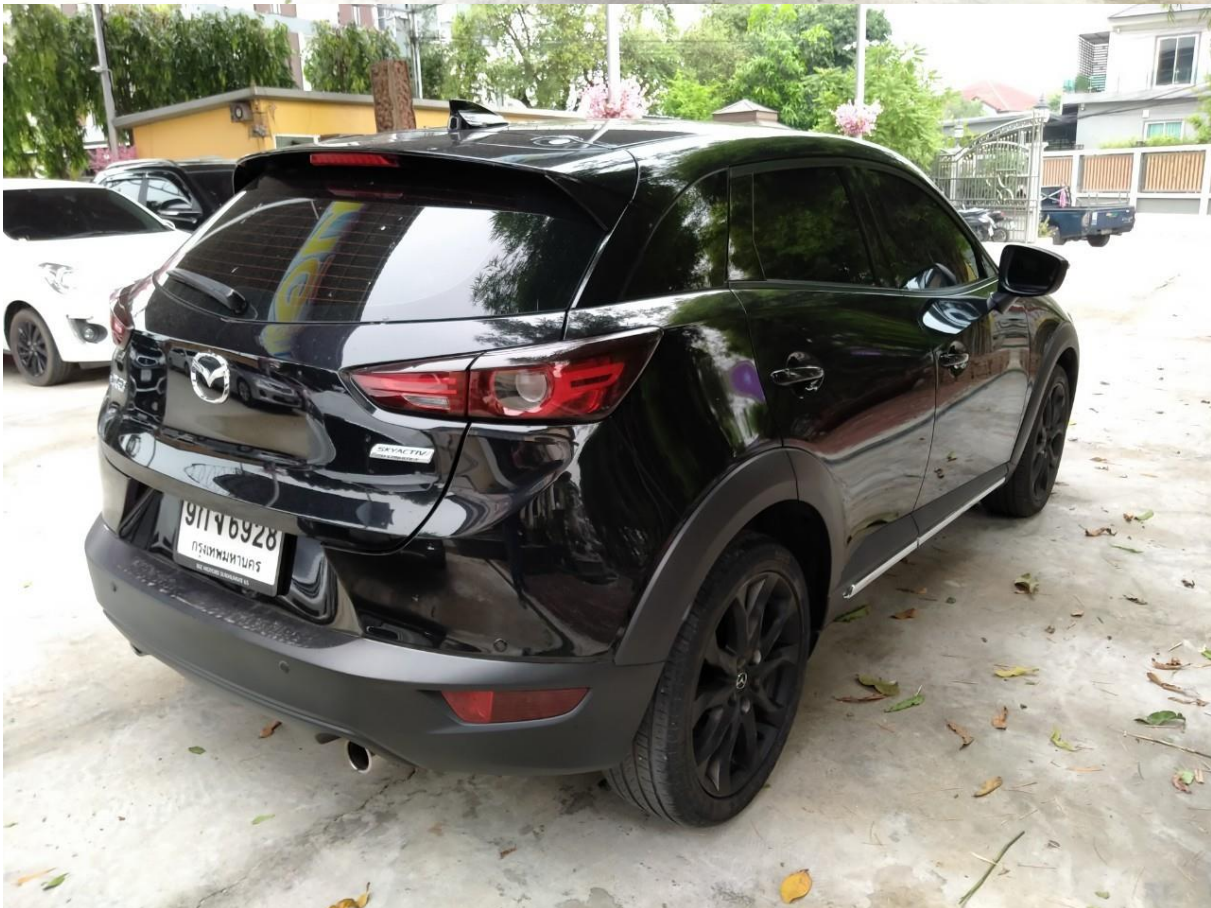
ภาพภายนอก - Exterior Visual Details:

กันชนหน้า Front Bumper	สภาพดี
	คาน รับกันชนหน้า (ขวา) Front Side Member (Right) Appearance	สภาพดี
	คาน รับกันชนหน้า (ซ้าย) Front Side Member (Left) Appearance	สภาพดี
	ฝากระโปรงหน้ารถ Bonnet	สภาพดี
	กระจกบังลมหน้า Windshield	สภาพดี
	หลังคา Roof	สภาพดี
	สภาพ และการทำงาน หลังคาชนิดรูป หลังคาเปิดประทุน Sunroof/Convertible functional and appearance	N/A
	ประตูหน้าขวา Front Right Door	สภาพดี
	ประตูหลังขวา Rear Right Door	สภาพดี
	ประตูเลื่อนด้านขวา Sliding Right Door	N/A
	บันไดขายนํ้าด้านขวา Right Rocker Panel	สภาพดี
	ประตูหน้าซ้าย Front Left Door	สภาพดี
	ประตูหลังซ้าย Rear Left Door	สภาพดี
	ประตูเลื่อนด้านซ้าย Sliding Left Door	N/A

บันไดซ้ายน้ำด้านซ้าย Left Rocker Panel	สภาพดี
	ประตูท้าย,ฝากระโปรงท้าย Rear Tail Gate	สภาพดี
	กระจกบังลมหลัง Rear Screen	สภาพดี
	กันชนหลัง Rear Bumper	สภาพดี
	คาน รับกันชนหลัง (ขวา) Rear Side Member (Right) Appearance	สภาพดี
	คาน รับกันชนหลัง (ซ้าย) Rear Side Member (Right) Appearance	สภาพดี
	เสาโครงสร้าง A ขวา Right A-Pillar	สภาพดี
	เสาโครงสร้าง B ขวา Right B-Pillar	สภาพดี
	เสาโครงสร้าง C ขวา Right C-Pillar	สภาพดี
	เสาโครงสร้าง D ขวา Right D-Pillar	สภาพดี
	เสาโครงสร้าง A ซ้าย Left A-Pillar	สภาพดี
	เสาโครงสร้าง B ซ้าย Left B-Pillar	สภาพดี
	เสาโครงสร้าง C ซ้าย Left C-Pillar	สภาพดี
	เสาโครงสร้าง D ซ้าย Left D-Pillar	สภาพดี
	ระบบบังคับเลี้ยว Steering Components	สภาพดีตามอายุการใช้งาน
