1022/0145-3

Mini Cooper 2.0 F56 S Hatchback

Jun 8, 2023

Vehicle Inspection Report สรุปผลการตรวจสภาพรถ (Inspection Summary)

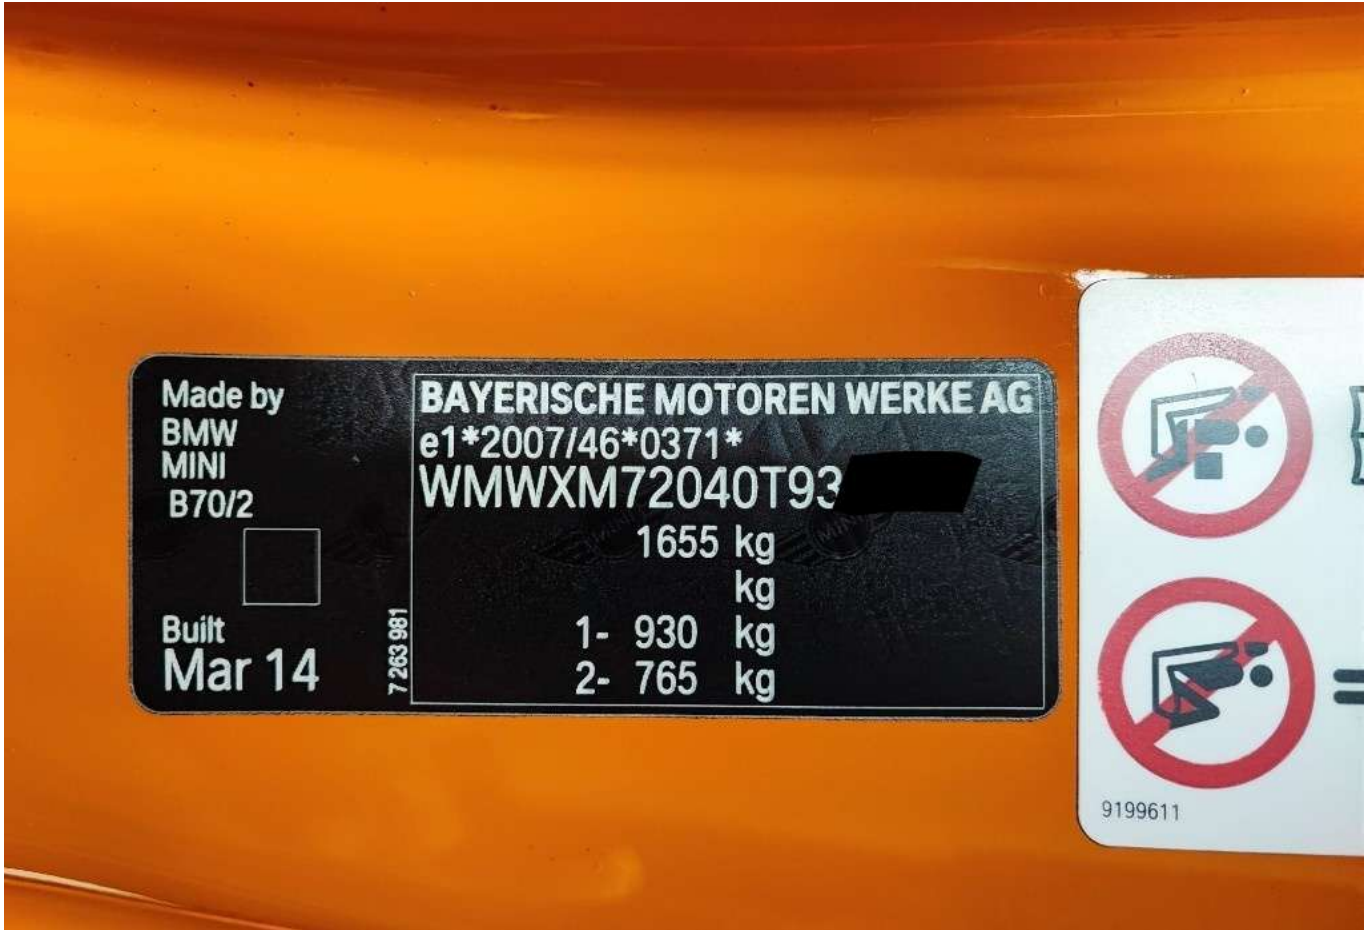
รูปแผ่นPlate ▾

- ชิ้นส่วนประกอบตัวถังรถ
- ✓ แผ่นเพลทเลขตัวถังมองเห็นได้ชัดเจน
 - ✓ ชิ้นส่วนประกอบตัวถังรถ ผ่านการวัดค่าความหนาของสีแล้ว
 - ✓ สีรถตรงตามเสาเอกสารจจดทะเบียน

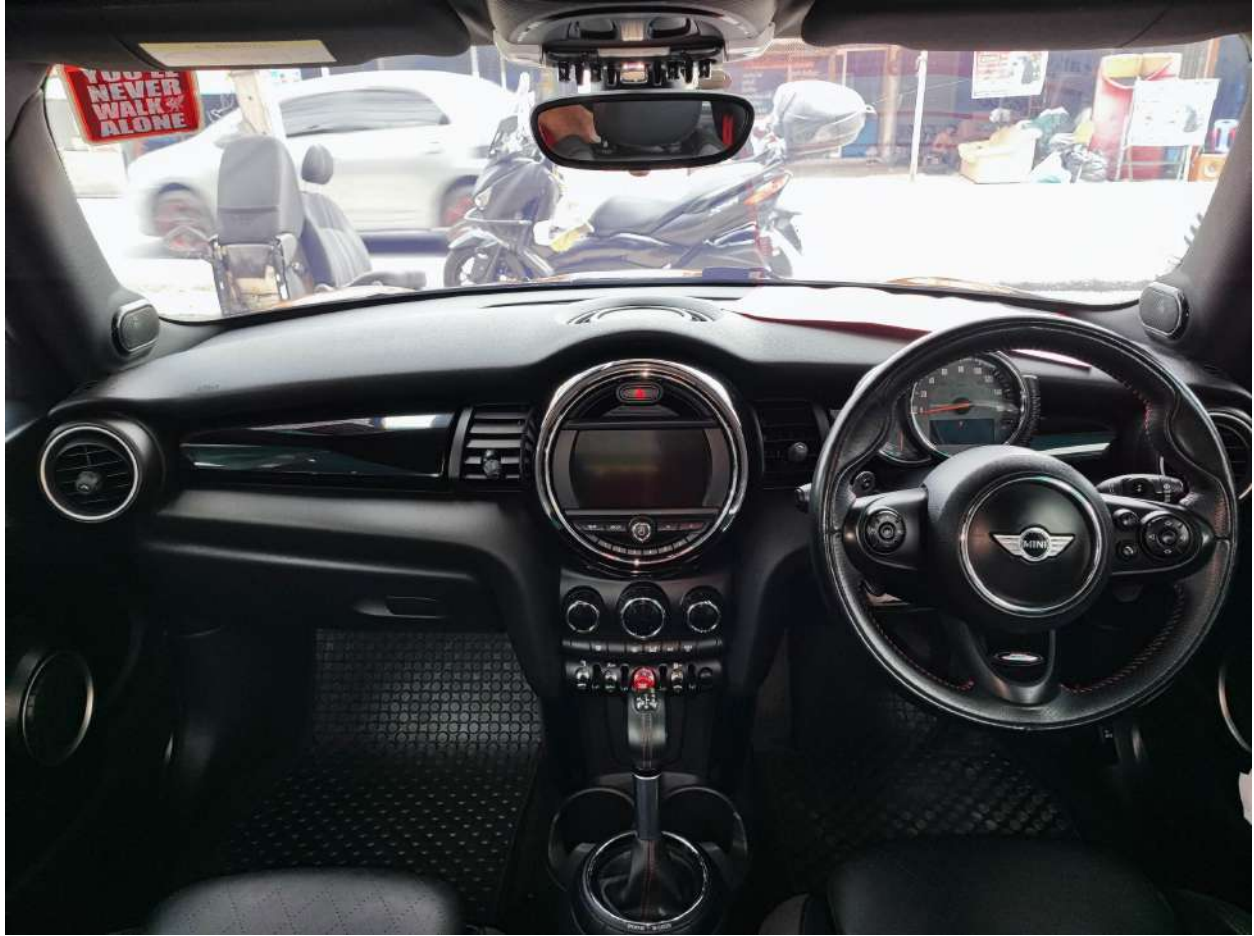
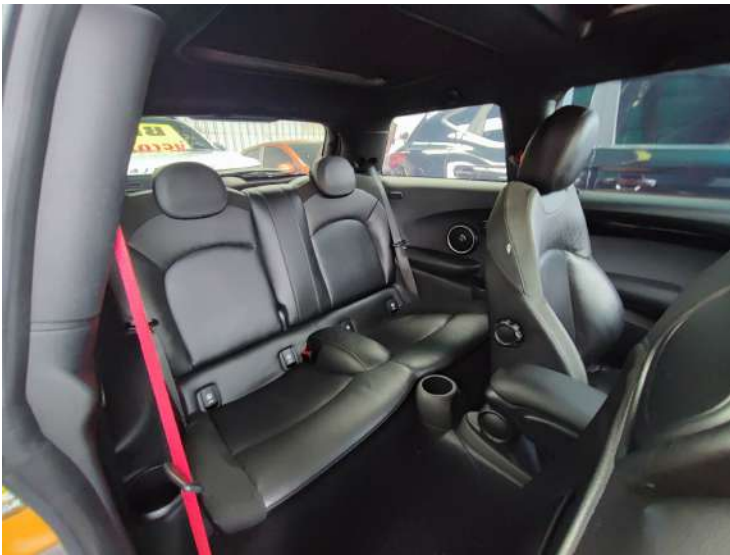
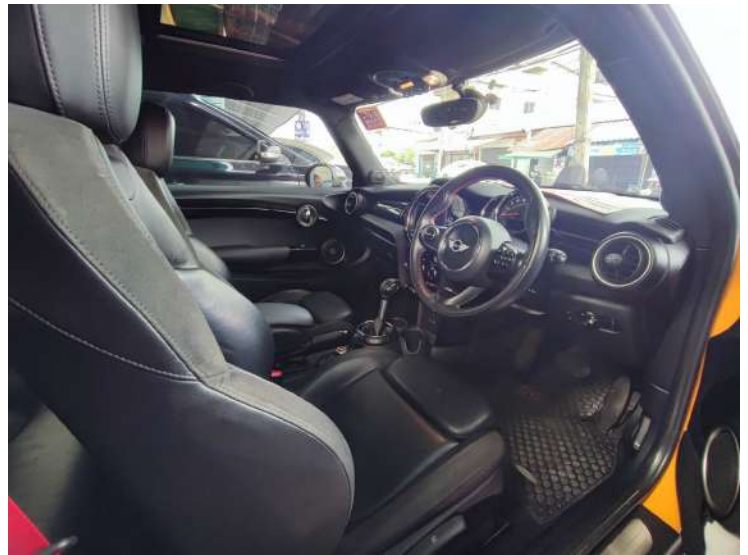
ภาพภายใน

ประเมินสภาพรวม: ผ่าน
อุปกรณ์หลัก/อุปกรณ์เสริมขณะขับที่:

- ✓ ระบบปรับอากาศ [ผ่าน]
- ✓ ไฟส่องสว่าง [ผ่าน]
- ✓ ไฟเลี้ยว/ไฟฉุกเฉิน [ผ่าน]
- ✓ หน้าปัดและมาตรวัด [ผ่าน]
- ✓ เข็มชดนิรภัย [ผ่าน]
- ✓ แตร [ผ่าน]
- ✓ เครื่องเล่นเพลง [ผ่าน]
- ✓ ระบบปัดน้ำฝน [ผ่าน]
- ✓ เบาะนั่งยึดแน่น [ผ่าน]
- ✓ กระจกไฟฟ้า [ผ่าน]

รายการตรวจ 4 รายการ	สถานะ
2.1 สภาพ ที่นั่ง Seat Appearance	ดี (Good)
2.2 การทำงาน การปรับ และการล็อกเบาะ Seat Adjust functional	ดี (Good)
2.3 สภาพ รางไต่เบาะ Seat slide adjust rail	ดี (Good)
2.4 เข็มขัดนิรภัย Seat Belts	ดี (Good)

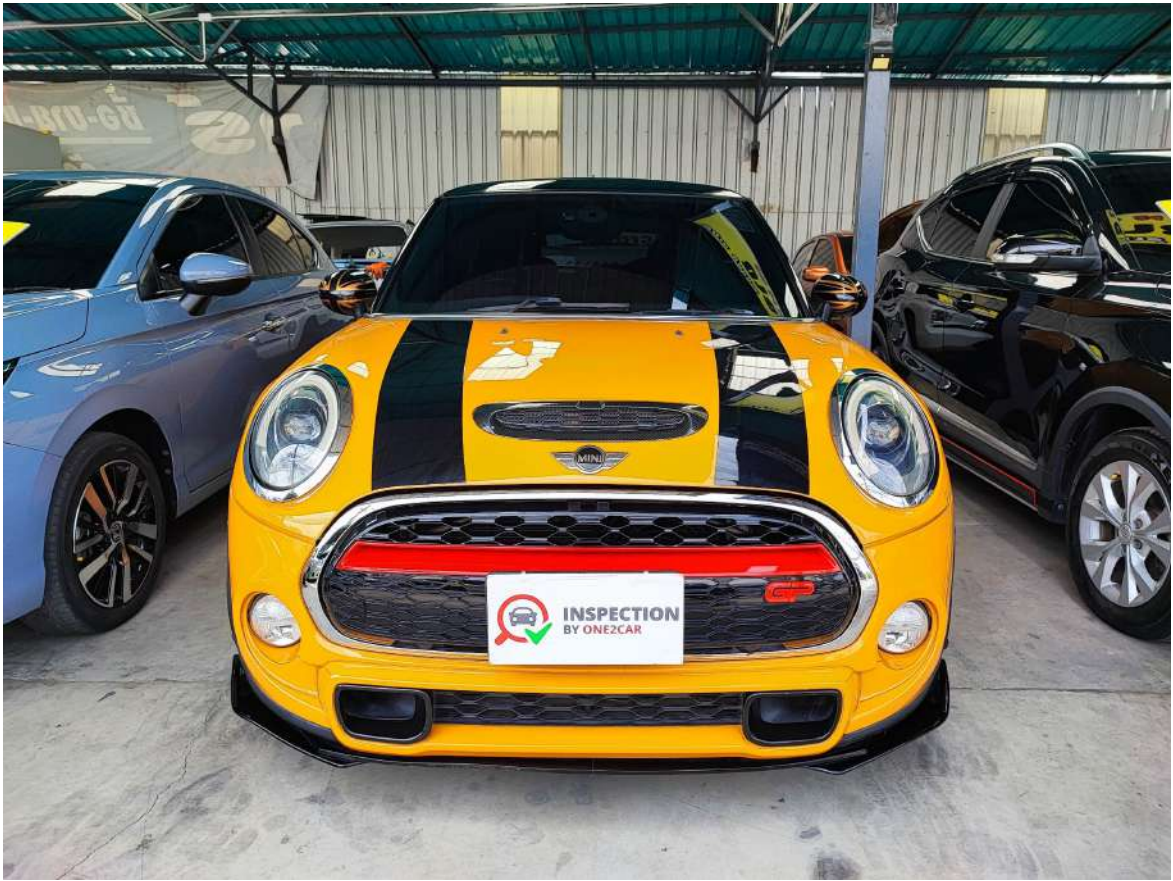
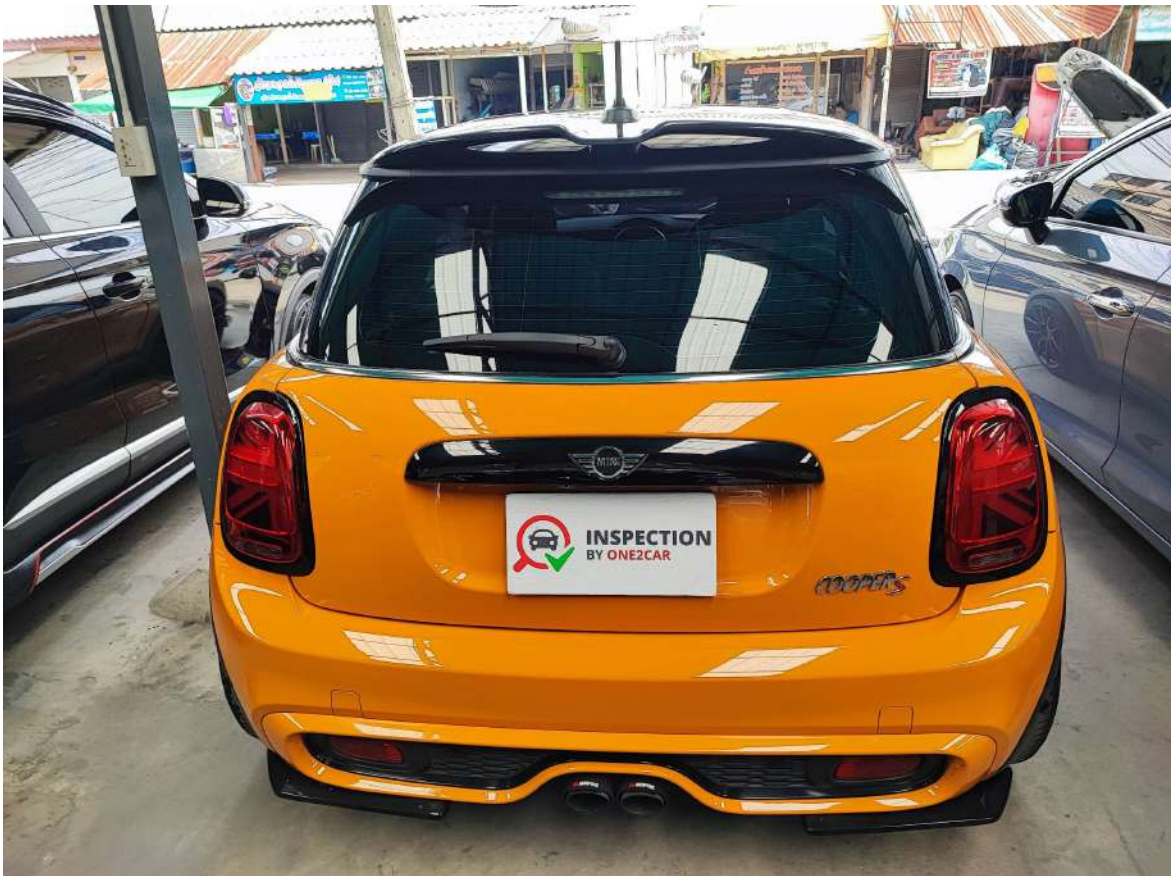
ภาพภายนอก

ประเมินสภาพรวม: ผ่าน
รายการที่รอกการแก้ไข: ไม่พบรายการแก้ไข

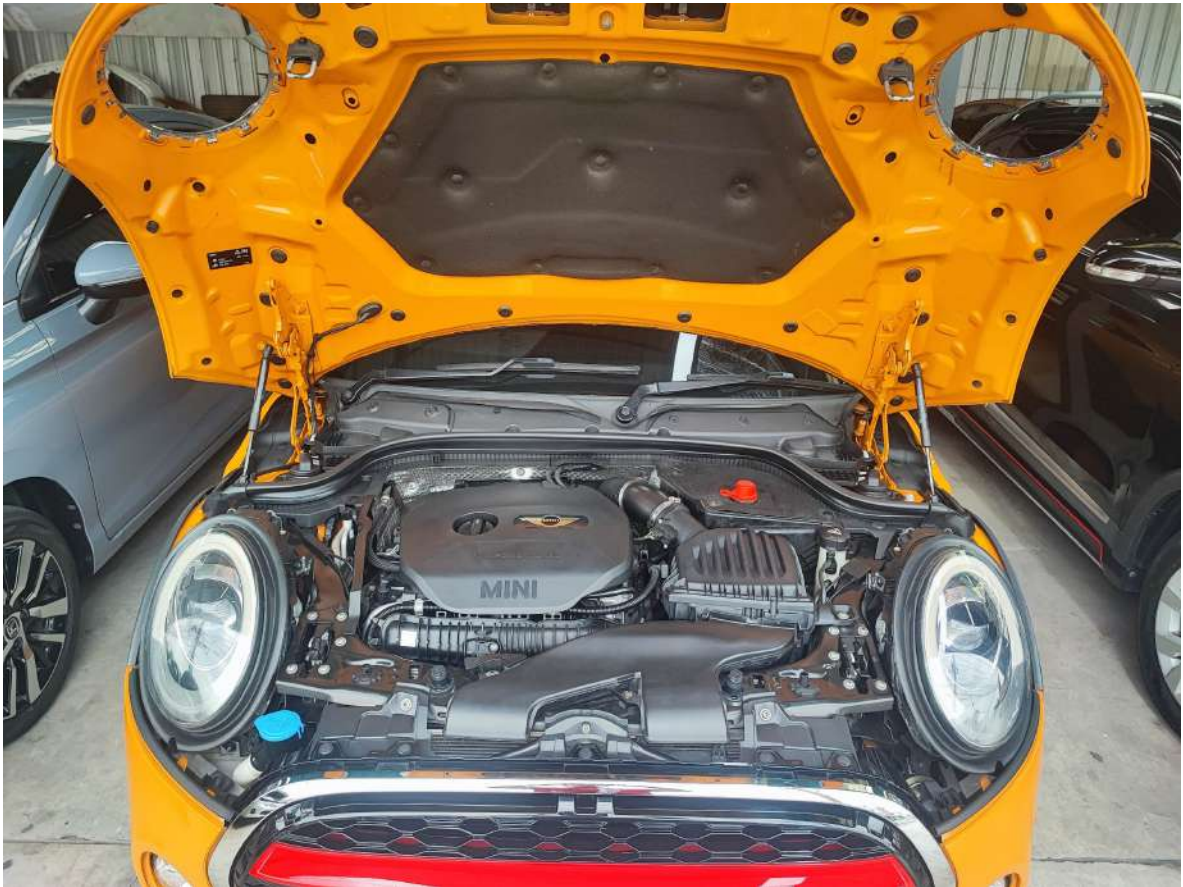
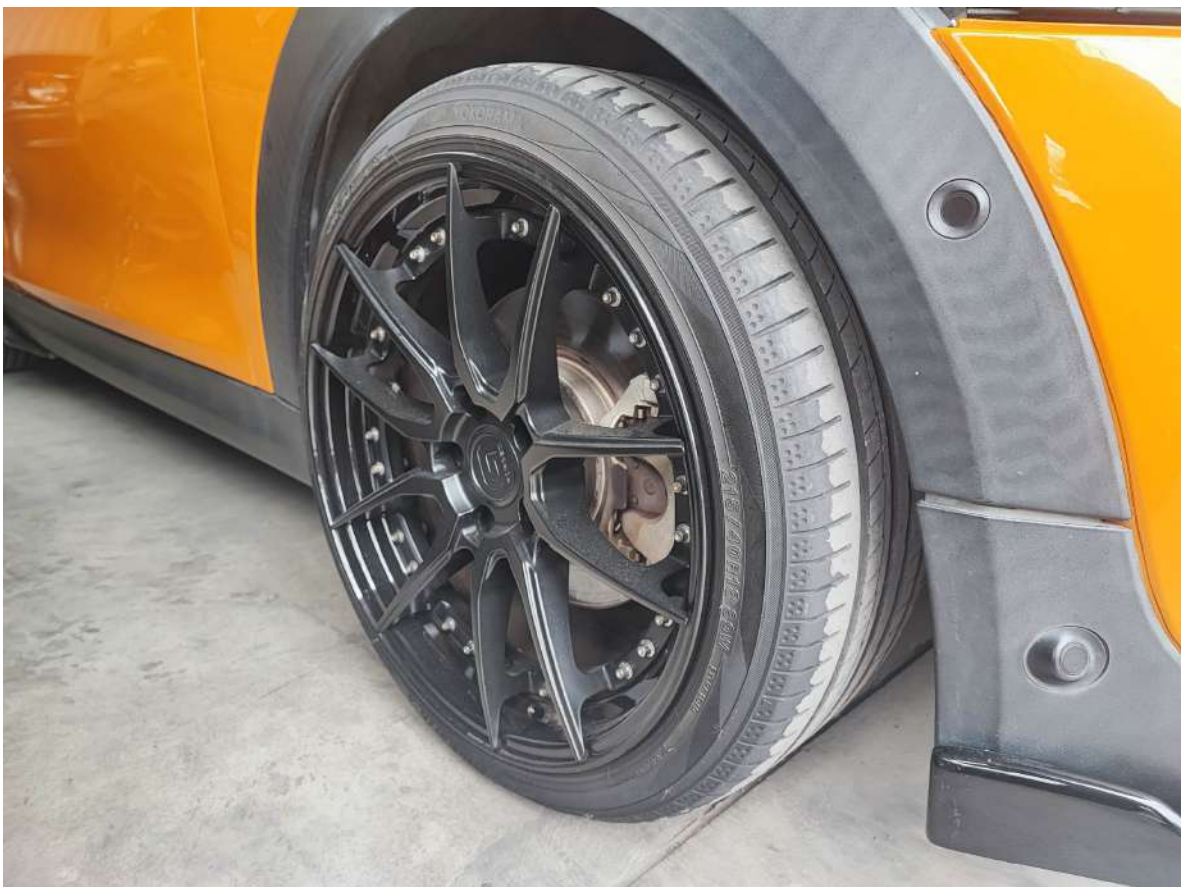
ภาพห้องเครื่อง ขอบยาง ล้อ

Voltage	12.58	V
Rating	550	CCA
Current	439	CCA
Internal resistance	6.17	mΩ
State of Charge	78	%
State of Health	60	%
Status	CAUTION

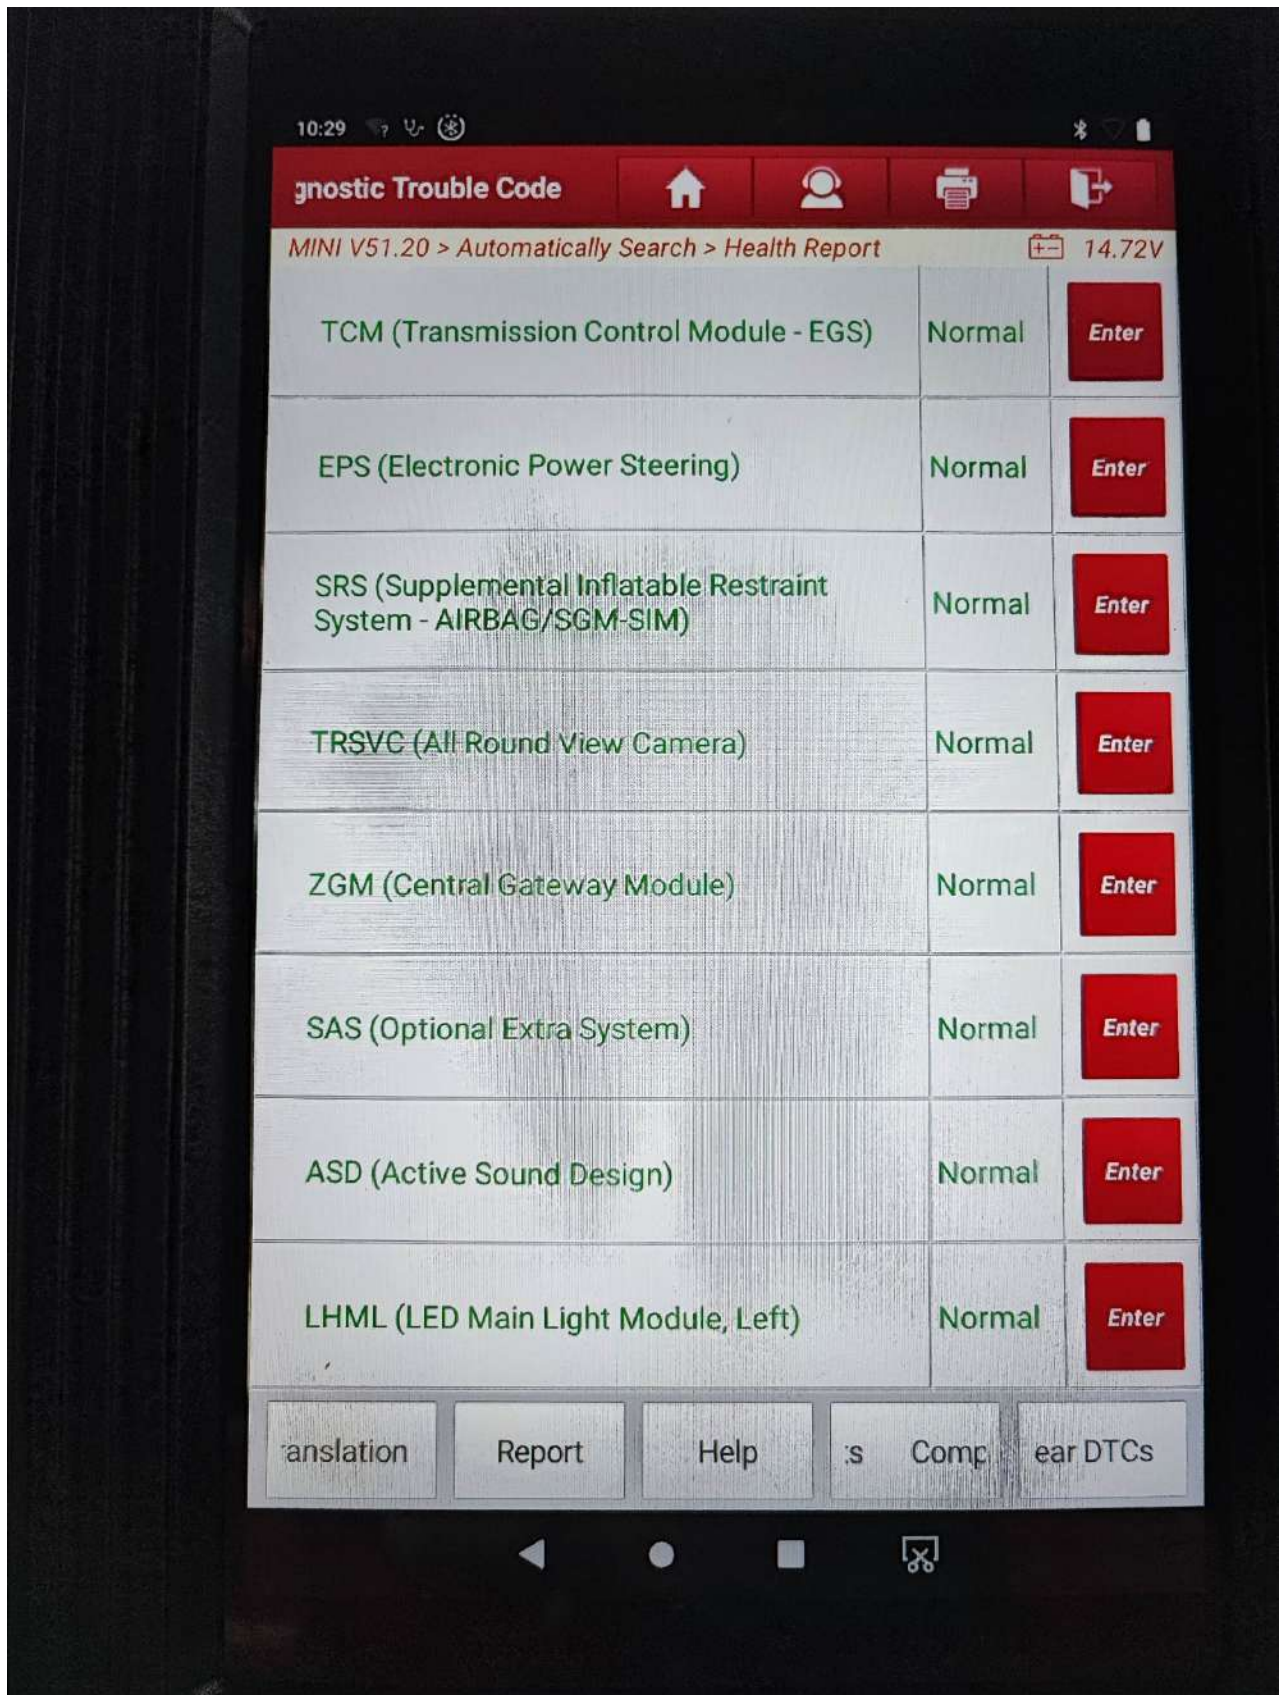
ภาพ OBD

รายการตรวจ 6 รายการ	สถานะ
1.1 ไม่เคยเกิดอุบัติเหตุรุนแรงจนทำให้โครงสร้างรถมีปัญหาความปลอดภัย No Evidence of Major or Hail Damage	ดี (Good)
1.2 ไม่มีการตัดต่อ ตัดแปลง คัชชี และ โครงสร้างรถ No chassis and cab structure modified	ดี (Good)
1.3 ไม่เคยประสบภัยจมน้ำ No Evidence of Flood	ดี (Good)
1.4 ไม่เคยประสบภัยอัคคีภัย No Evidence of Fire	ดี (Good)
1.5 การวินิจฉัยผ่านทาง OBD On-Board Diagnostics (OBD)	ดี (Good)
1.6 สภาพรถโดยรวม Overall Appearance	ดี (Good)
