1023/0030-126

2019 Toyota Hilux Revo 2.4 DOUBLE CAB Prerunn...

ชื่อลูกค้า (Customer Name) : ▾	วันที่ตรวจสอบ (Date of Inspection) :	วันจดทะเบียน (Regis Date)
REGENT HOME CAR รีเจนท์ โฮม คาร์	Aug 7, 2023	Dec 11, 2019
หมายเลขเครื่องยนต์ (Engine No.) : ▾	หมายเลขตัวถัง [VIN] :	หมายเลขทะเบียน [No. Plate] :
2GDC632136	MR0JB8DD30316****	9กต61**
สภาพยาง (Week/Year) ▾	สีรถ (Color) :	ระยะการใช้งาน (Mileage) :
13/22	ขาว	161243

Vehicle Inspection Report

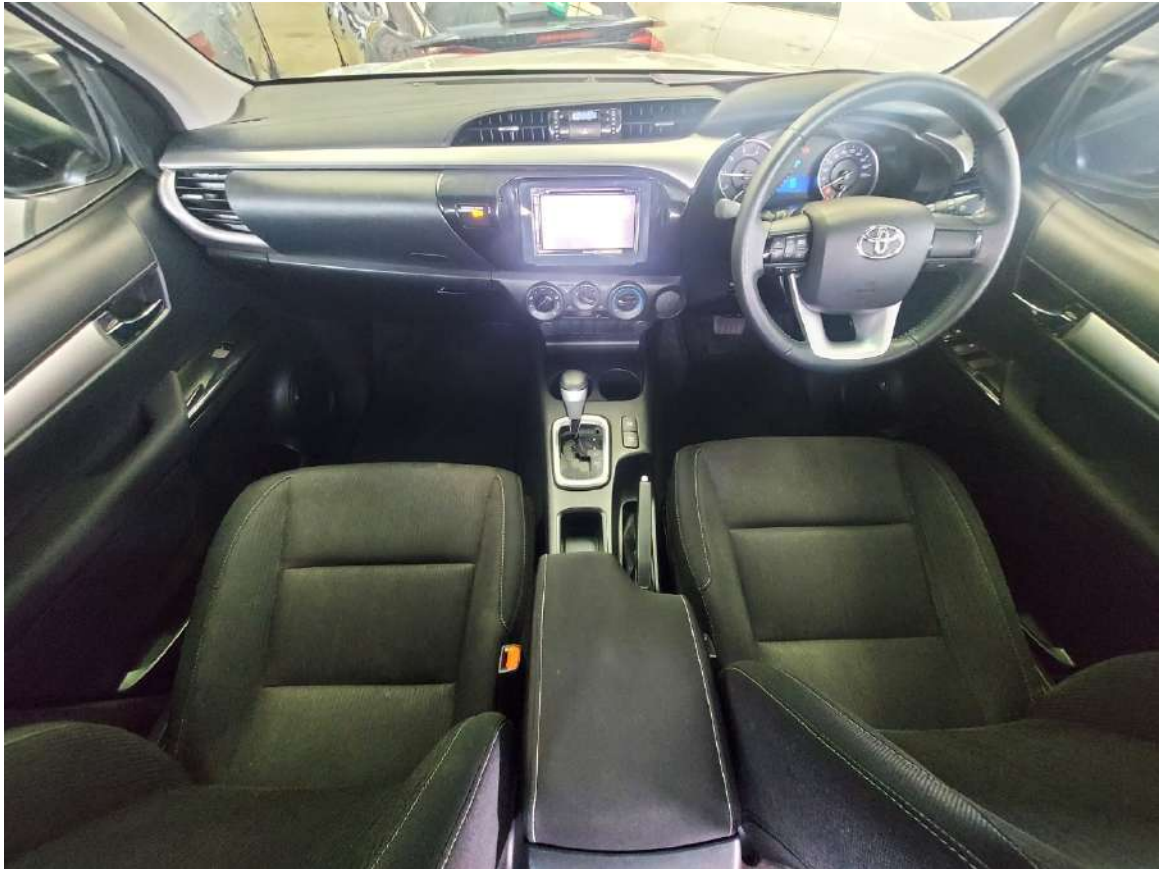
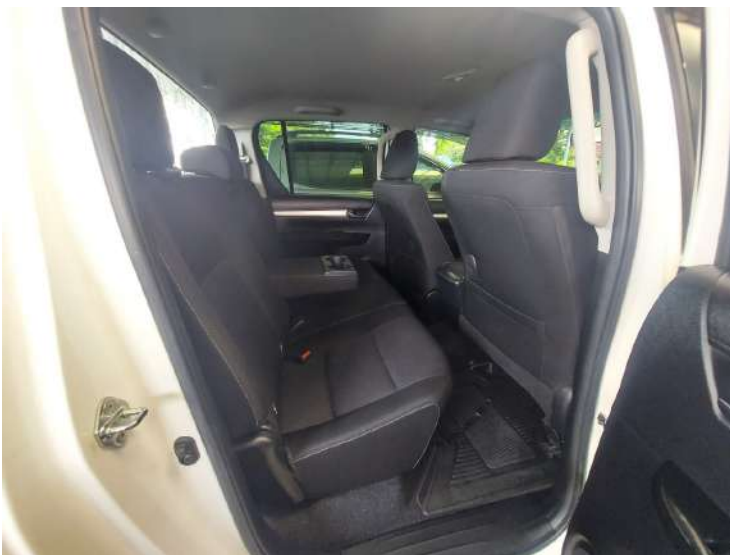
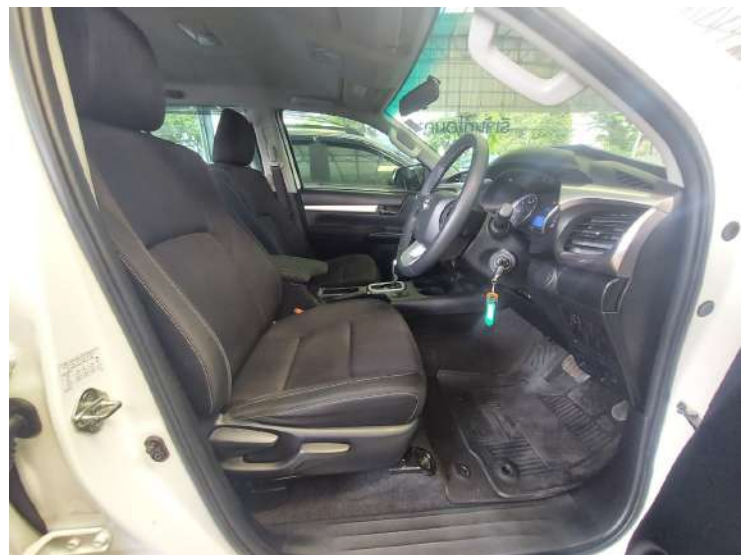
ภาพภายใน

รายการตรวจ 20 รายการ	สถานะ
2.1 สภาพที่นั่ง Seat Appearance	ดี (Good)
2.2 การทำงาน การปรับ และการล็อกเบาะ Seat Adjust functional	ดี (Good)
2.3 สภาพรางไต่เบาะ Seat slide adjust rail	ดี (Good)
2.4 เข็มขัดนิรภัย Seat Belts	ดี (Good)
2.5 แผงคอนโซลหน้า Other Trims	ดี (Good)
2.6 เครื่องเสียงภายในรถ Radio/ Multiplayer	ดี (Good)
2.7 ลำโพง Speaker working	ดี (Good)
2.8 ไล่ฝ้ากระจกหลัง Rear Window Demister	ดี (Good)
2.9 อุปกรณ์ปรับอากาศทำความเย็นและความร้อน Air Condition/Heater	ดี (Good)

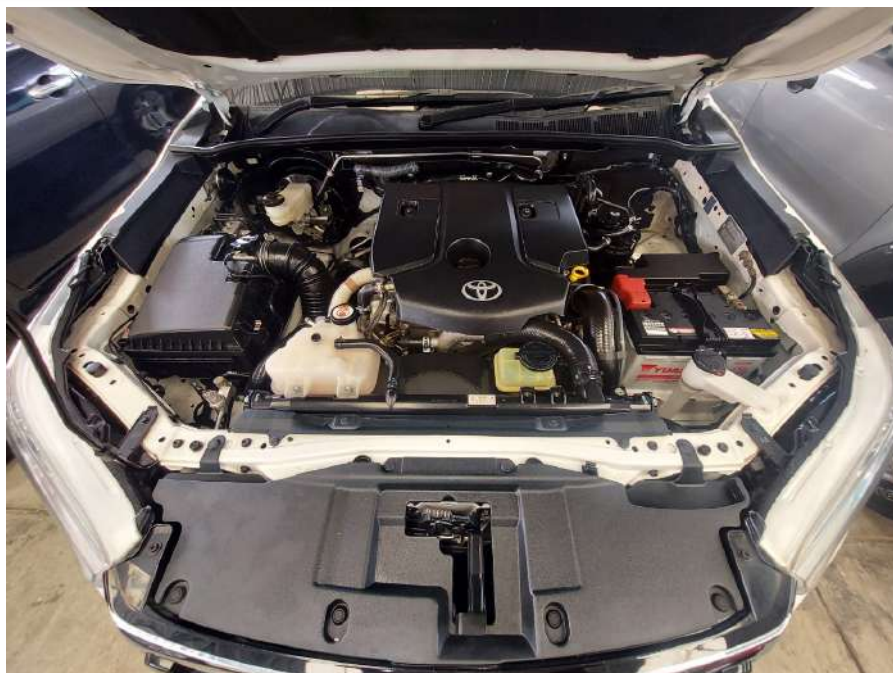
ภาพห้องเครื่อง

4.1 เครื่องยนต์ไม่พบการรั่วซึม No any leak on engine

4.10 การรั่วไหลของน้ำมัน Fluid Leaks

Voltage	12.83	V
Rating	550	CCA
Current	625	CCA
Internal resistance	4.47	mΩ
State of Charge	100	%
State of Health	100	%
Status	GREAT

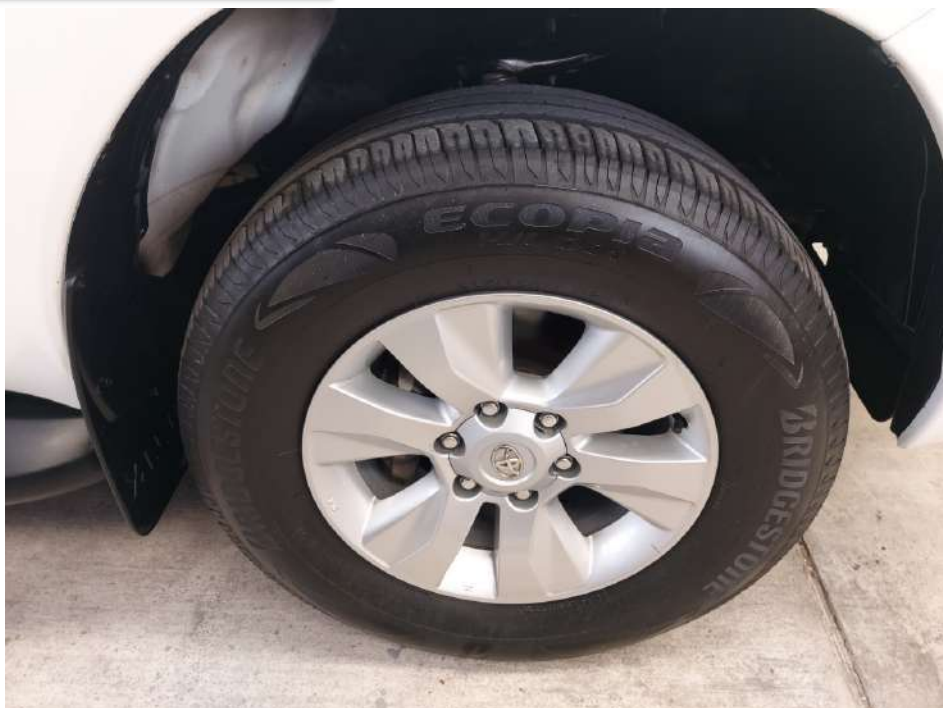
ขอบยาง ล้อ

5.1 สภาพยางรถยนต์, สัปดาห์/ปี ผลัด Tires Appearance, Year

13/22

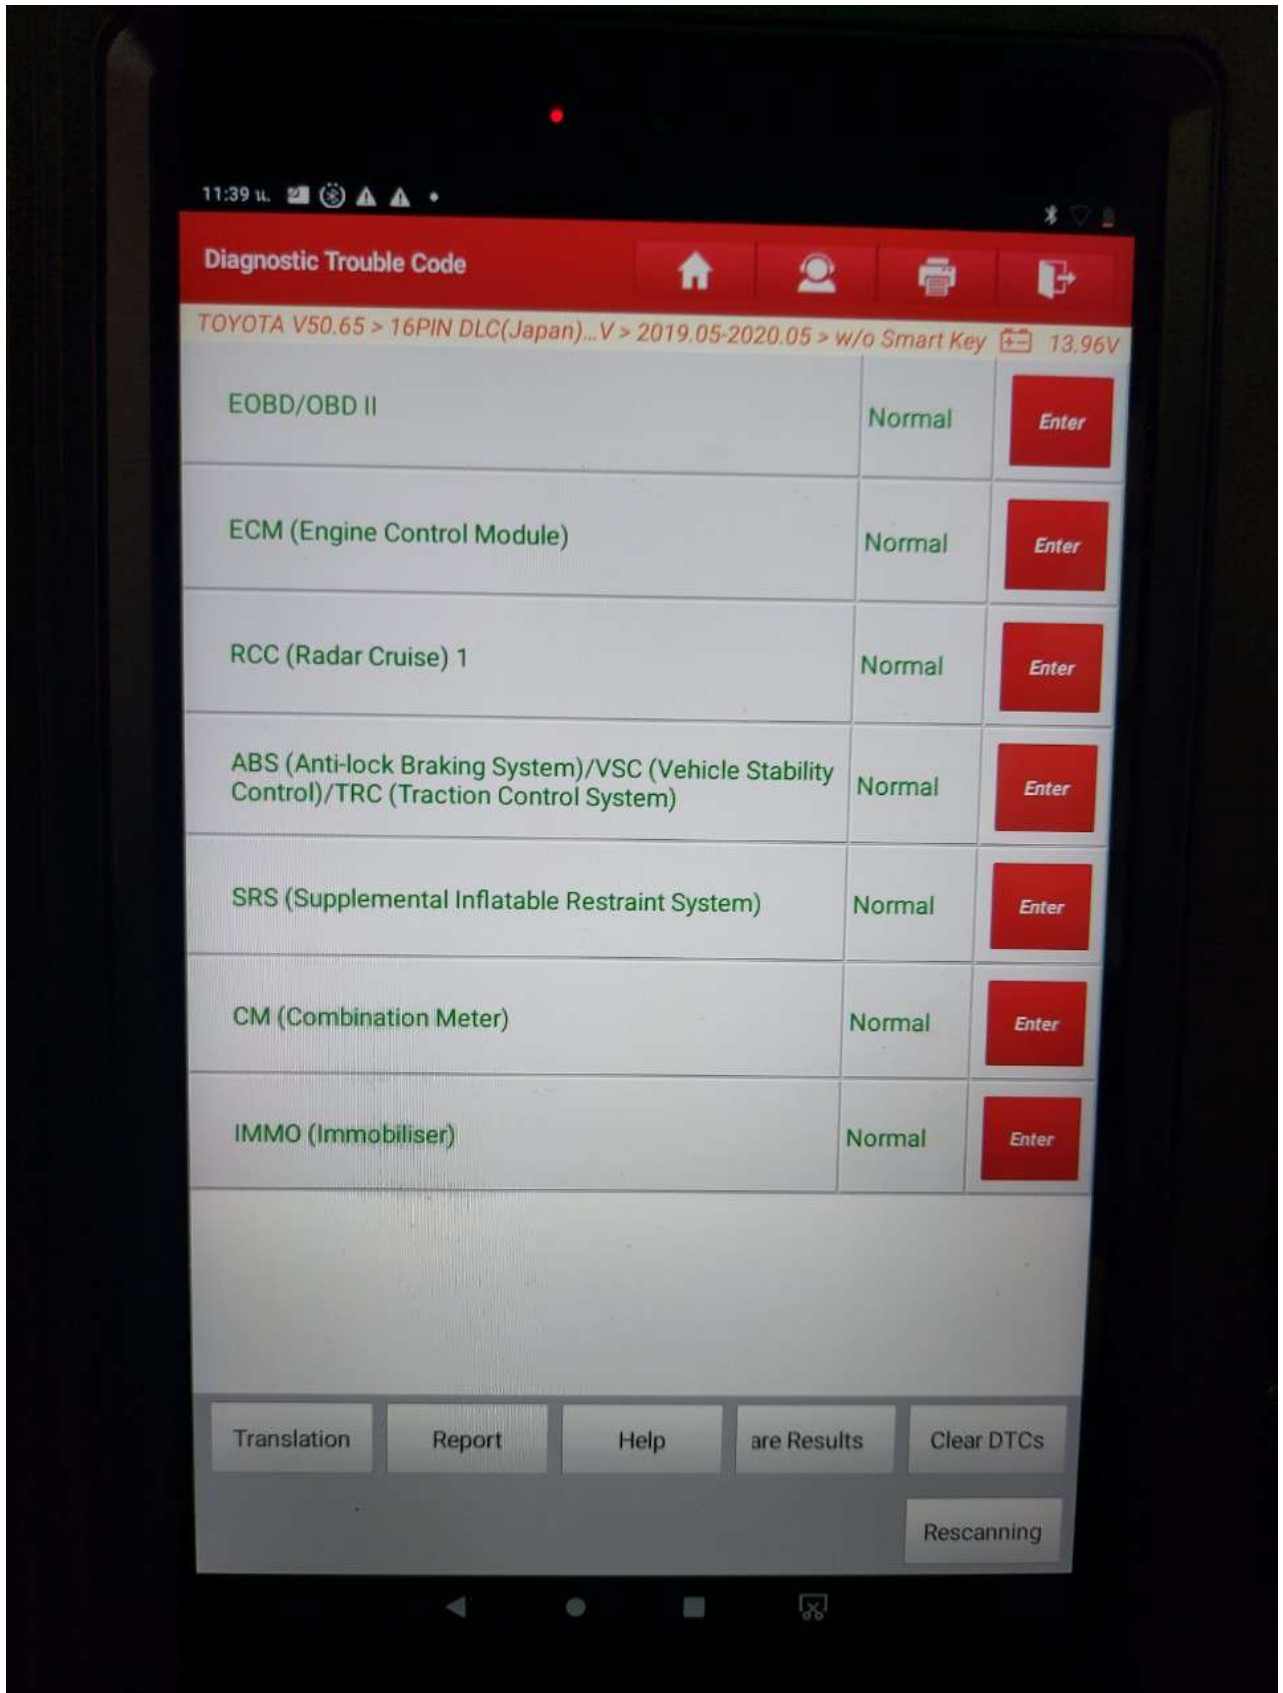
ภาพ OBD

2.17 ตรวจจับพฤติกรรมการขับขี่, ความเร็ว และเครื่องยนต์
OBD II On-Board Diagnostics (OBD)
