I023/0179-1

Jeep Gladiator 3.6 Rubicon 4WD

Jun 2, 2023

Vehicle Inspection Report สรุปผลการตรวจสภาพรถ (Inspection Summary)

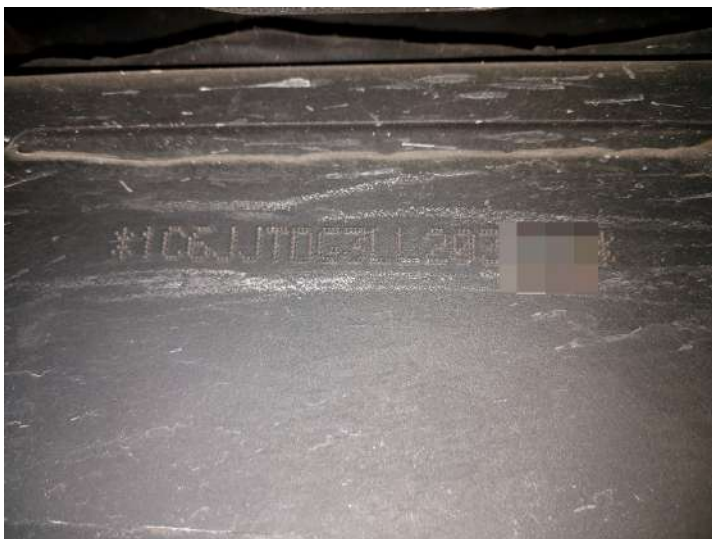
รูปเลขตัวถัง (VIN Picture): ▾

1C6JJTDG3LL20****

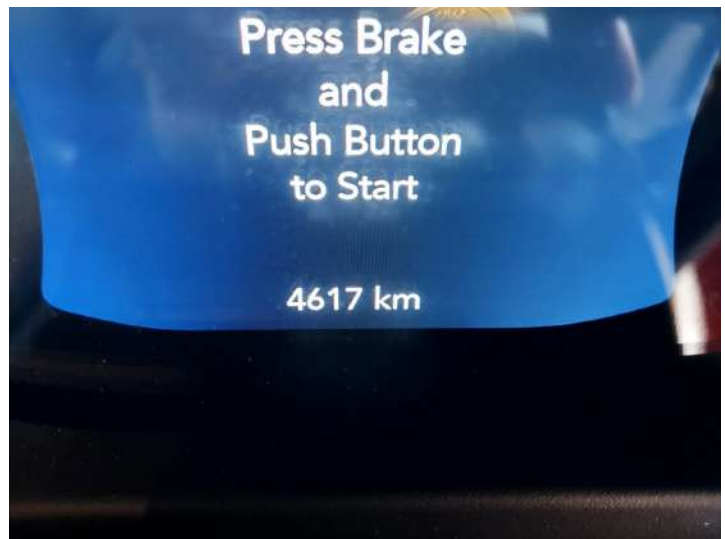
รูปเลขไมล์ (Mileage Picture) :

4617

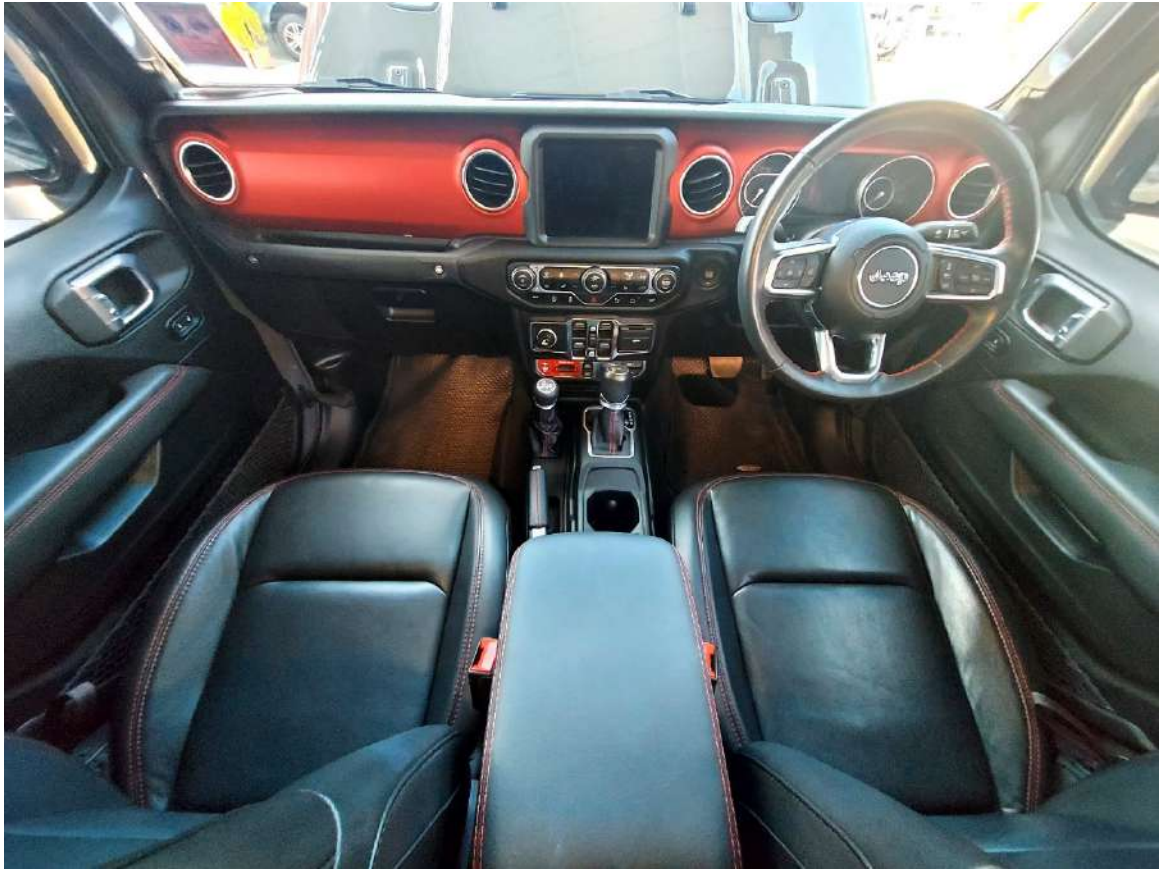
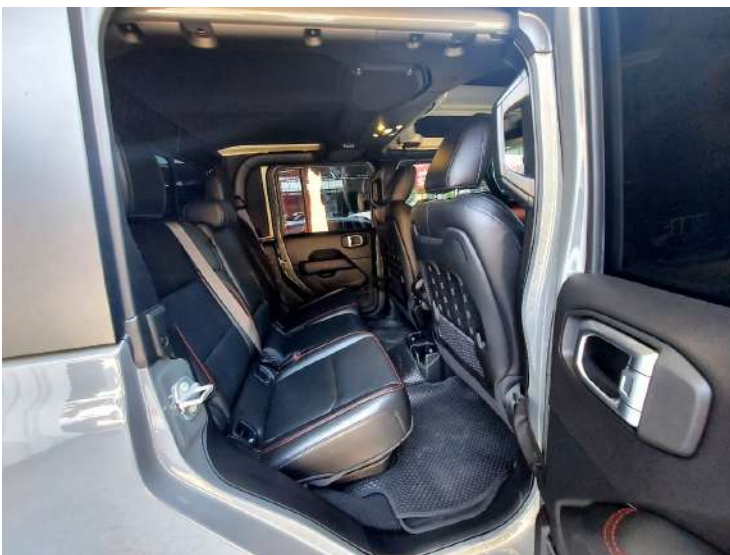
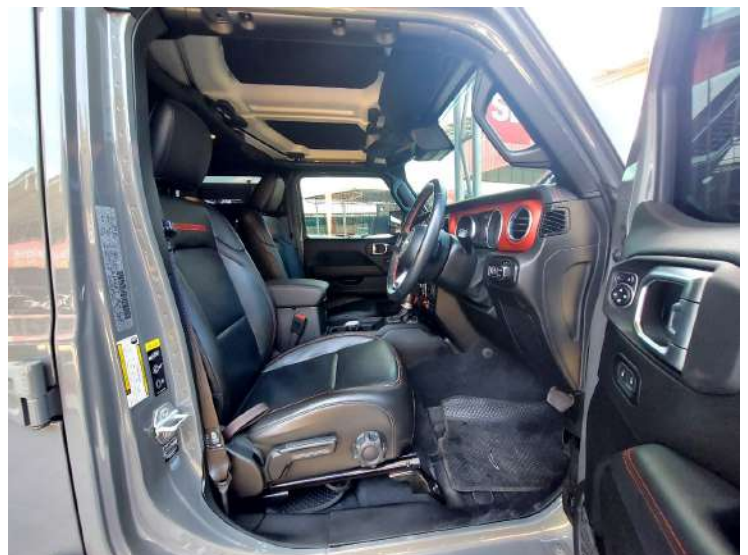
ภาพภายใน

รายการตรวจ 20 รายการ	สถานะ
2.1 สภาพ ที่นั่ง Seat Appearance	ดี (Good)
2.2 การทำงาน การปรับ และการล็อกเบาะ Seat Adjust functional	ดี (Good)
2.3 สภาพ รางไต่เบาะ Seat slide adjust rail	ดี (Good)
2.4 เข็มขัดนิรภัย Seat Belts	ดี (Good)
2.5 แผงคอนโซลหน้า Other Trims	ดี (Good)
2.6 เครื่องเสียงภายในรถ Radio/ Multiplayer	ดี (Good)
2.7 ลำโพง Speaker working	ดี (Good)
2.8 ไล่ฝ้ากระจกหลัง Rear Window Demister	ดี (Good)
2.9 อุปกรณ์ปรับอากาศทำความเย็นและความร้อน Air Condition/Heater	ดี (Good)

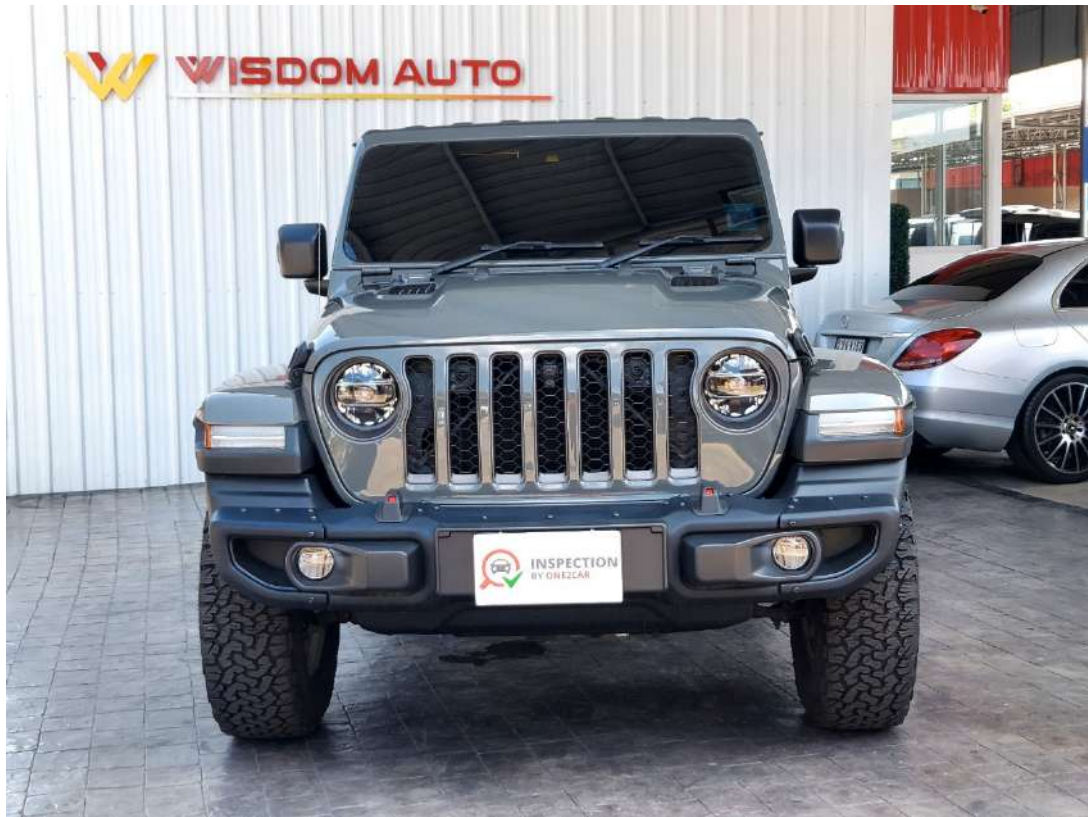
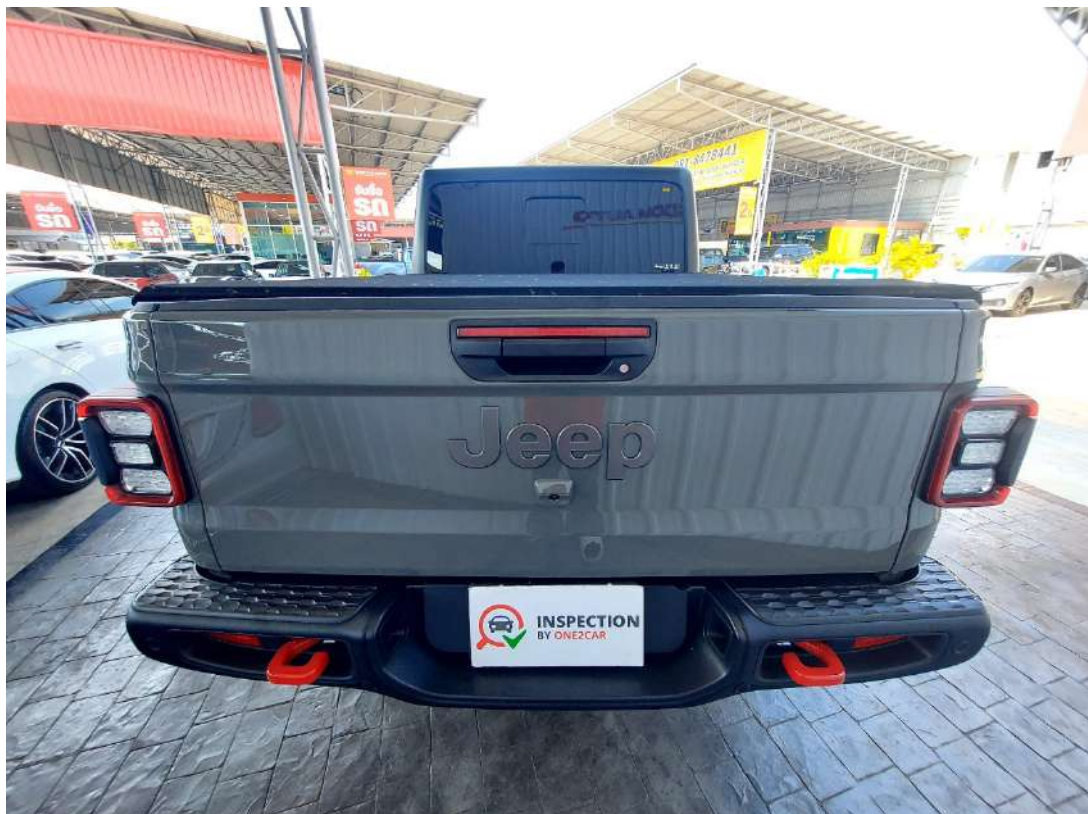
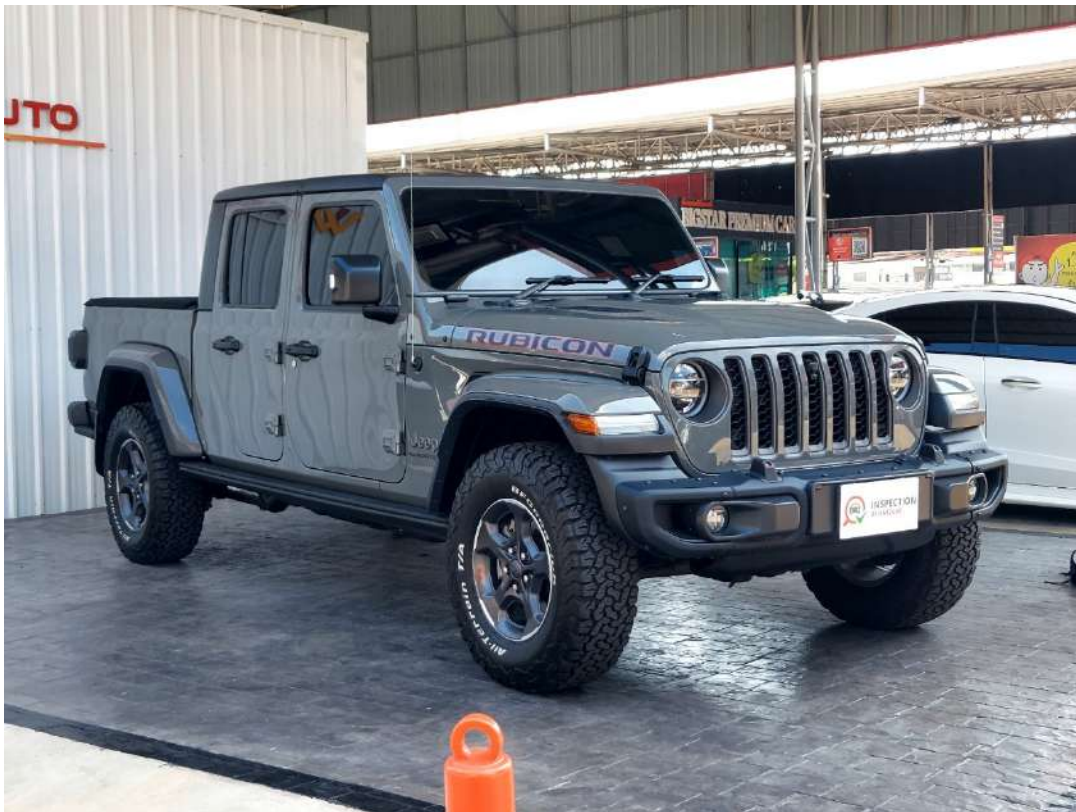
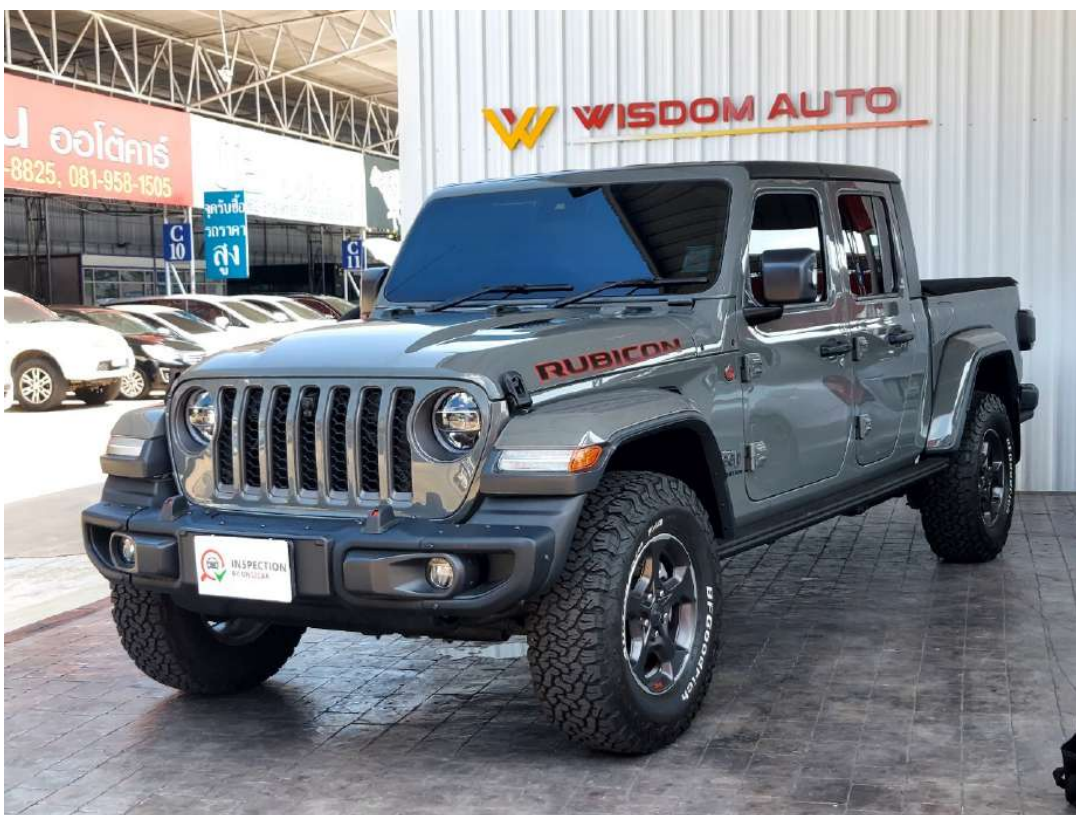
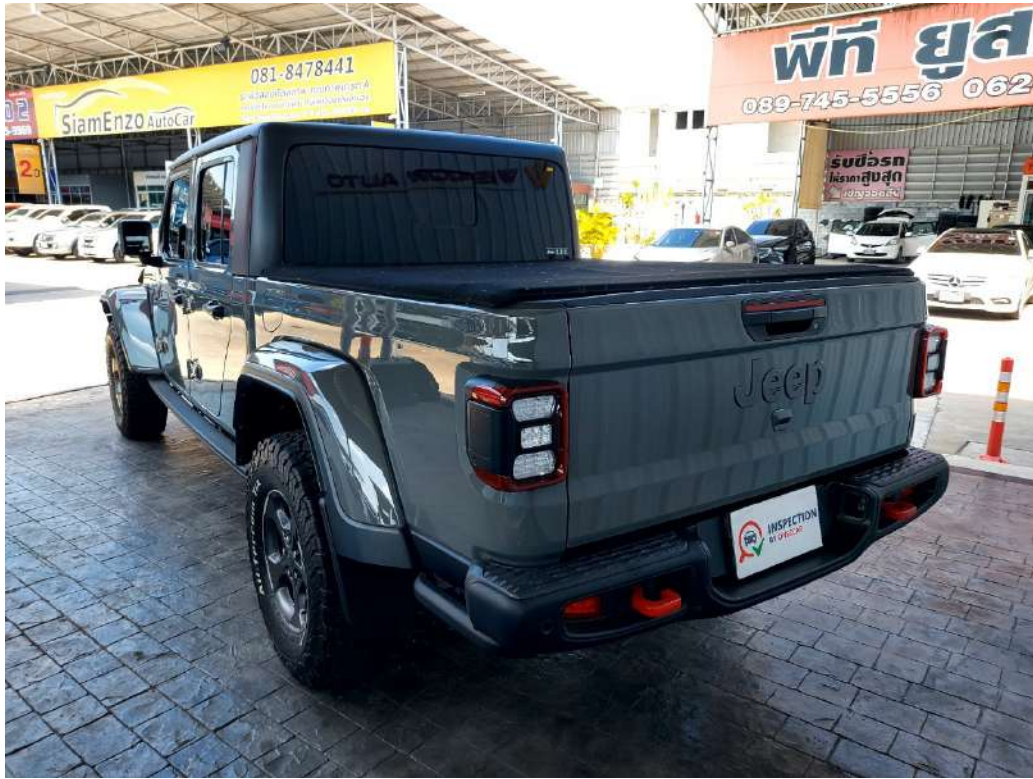
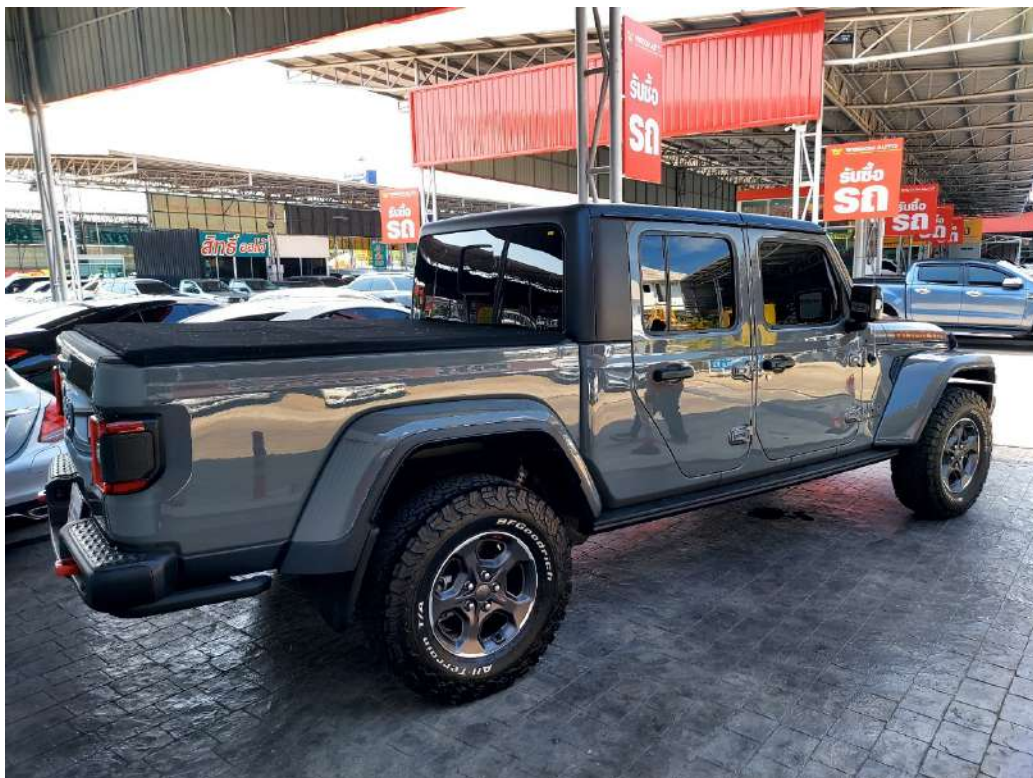
ภาพภายนอก

ประเมินสภาพรวม: ผ่าน
รายการที่รื้อการแก้ไข: ไม่พบรายการแก้ไข
ชิ้นส่วนประกอบตัวถังรถ

- ✓ แผ่นเพลทเลขตัวถังมองเห็นได้ชัดเจน
- ✓ ชิ้นส่วนประกอบตัวถังรถ ผ่านการวัดค่าความหนาของสีแล้ว
- ✓ สีสรถตรงตามเสาเสาเอกเสาจตทะเบียน

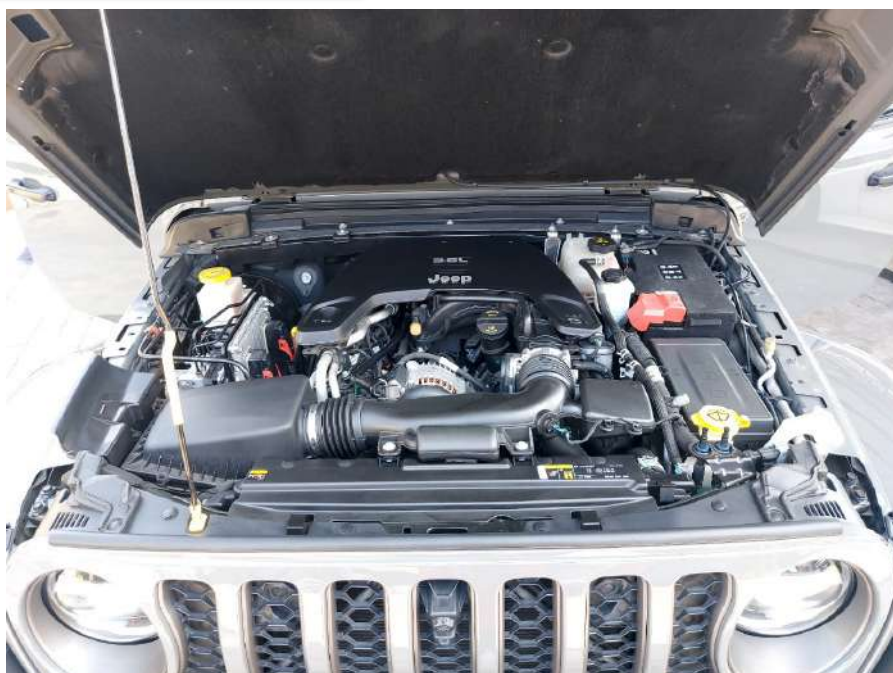
ภาพห้องเครื่อง

- ✓ รอบเดินเบาของเครื่องยนต์ปกติ
- ✓ ไม่มีปัญหาการสตาร์ทเครื่อง
- ✓ ระบบระบายความร้อนเครื่องยนต์แสดงค่าปกติ
- ✓ ไม่เกิดเสียงจากชิ้นส่วนหรือสายพานหน้าห้องเครื่อง
- ✓ ระบบเบรคไม่มีรอยร้าวซึม
- ✓ เครื่องยนต์ไม่มีคราบ/รอยร้าวซึม

Voltage	12.23	V
Rating	650	CCA
Current	940	CCA
Internal resistance	2.97	mΩ
State of Charge	43	%
State of Health	100	%
Status	GREAT

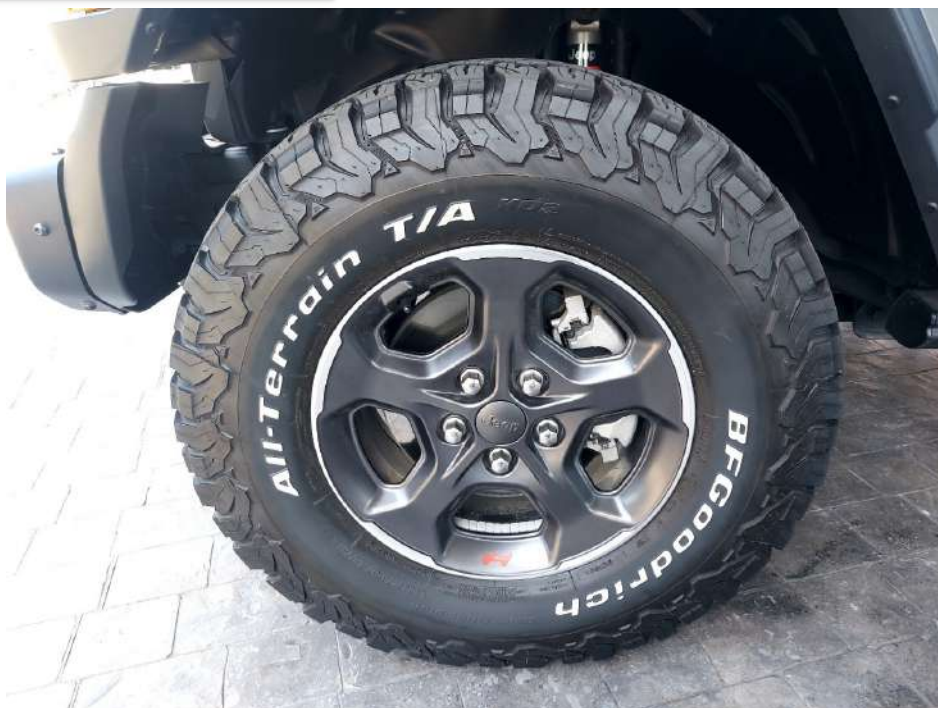
ขอบยาง ล้อ

รายการตรวจ 8 รายการ	สถานะ
5.1 สภาพยางรถยนต์, สัปดาห์/ปี ผลผลิต Tires Appearance, Year	ดี (Good)
5.2 สภาพล้อ, ฝาครอบล้อ Wheel Rims Appearance	ดี (Good)
5.3 ล้อและยางอะไหล่ Spare Tire & Rim	ดี (Good)
5.4 คาลิเปอร์เบรค และท่อน้ำมัน Brake Hose Callipers & Pipes	ดี (Good)
5.5 ผ้าดีสเบรค (หน้า/หลัง) Brake Pads (Front/Rear)	ดี (Good)
5.6 จานดีสเบรค(หน้า/หลัง) Brake Discs (Front/Rear)	ดี (Good)
5.7 ทรัมเบรคล้อหลัง Brakes and Drums any No Leakage	ดี (Good)
5.8 การทำงานของเบรคมือ Park Brake function	ดี (Good)

2023-04-21

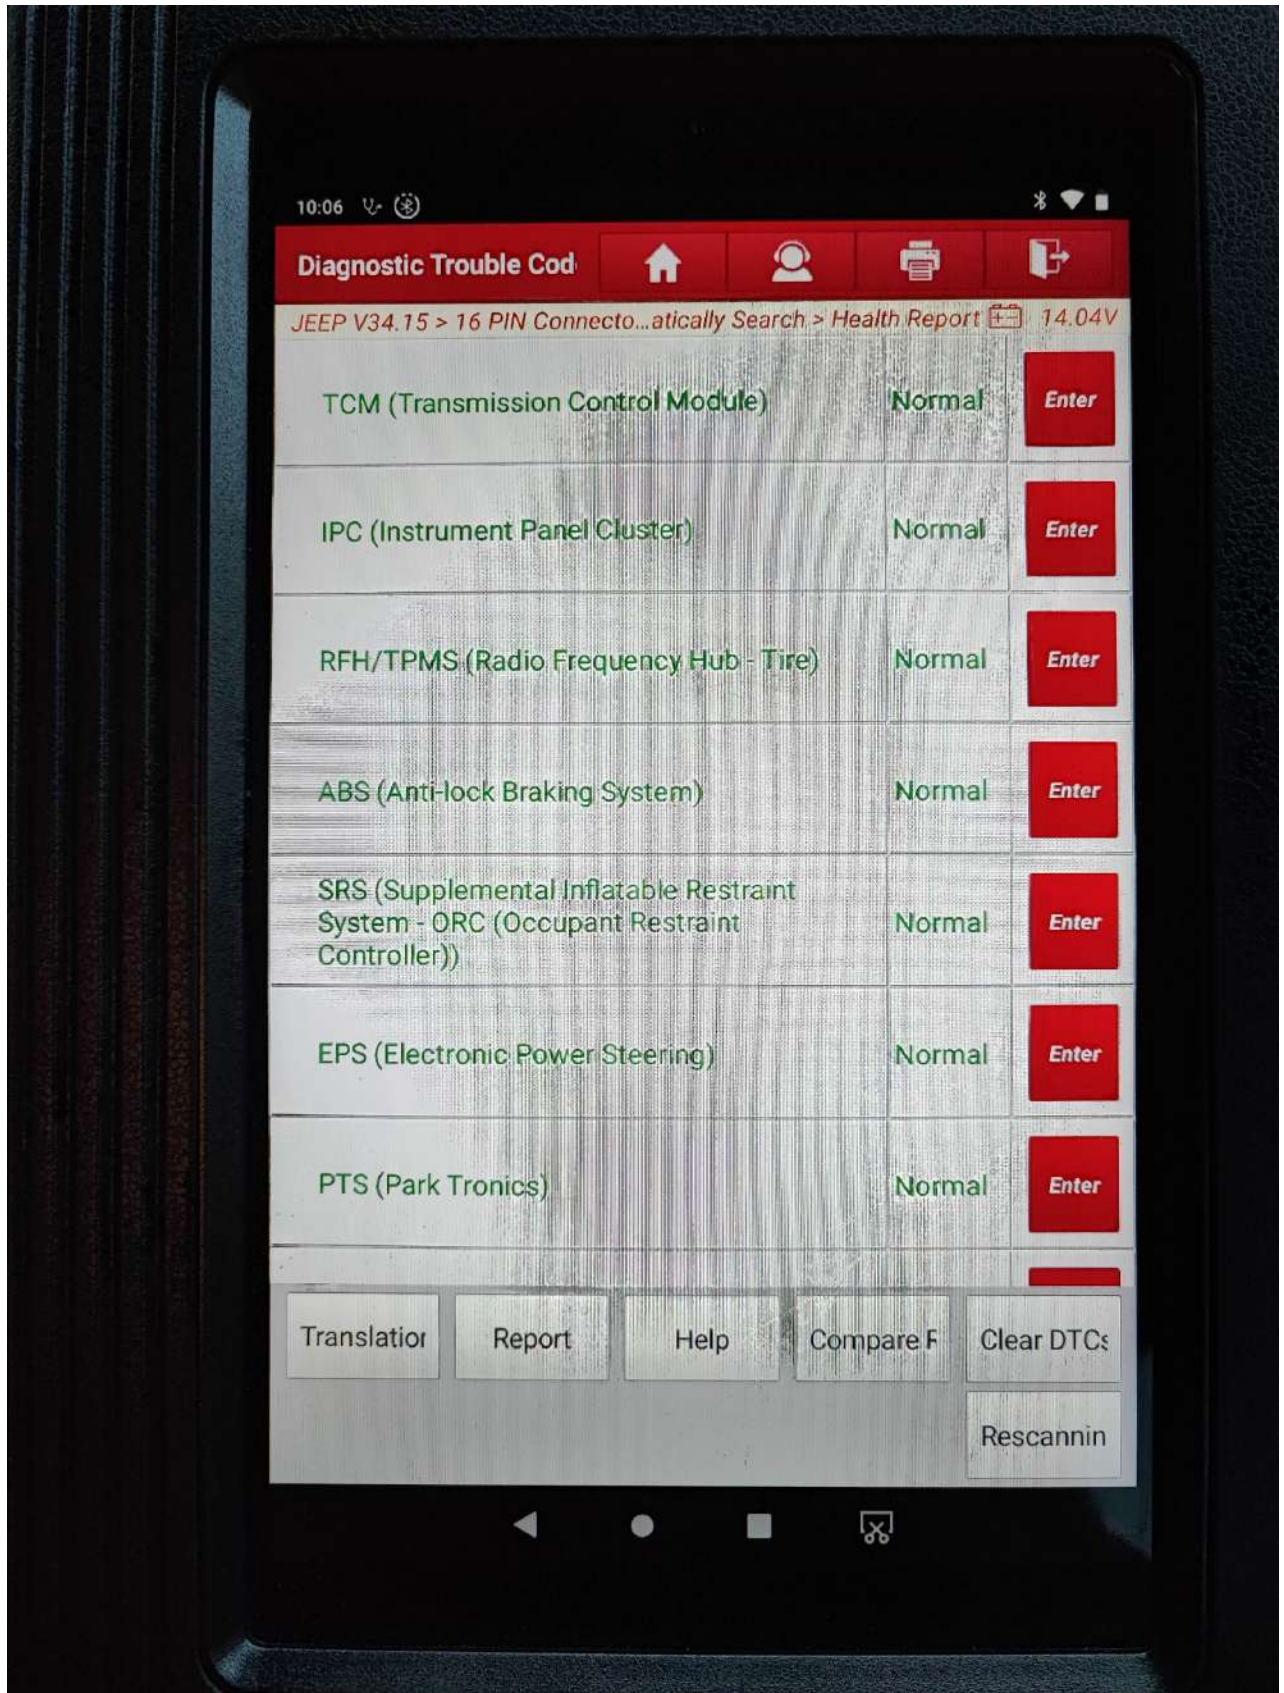
ภาพ OBD

2.17 การวินิจฉัยผ่านทาง OBD2 On-Board Diagnostics (OBD)
