I023/0231-70

Isuzu D-Max 1.9 CAB-4 X-Series Speed

Nov 28, 2023

Vehicle Inspection Report สรุปผลการตรวจสภาพรถ (Inspection Summary)

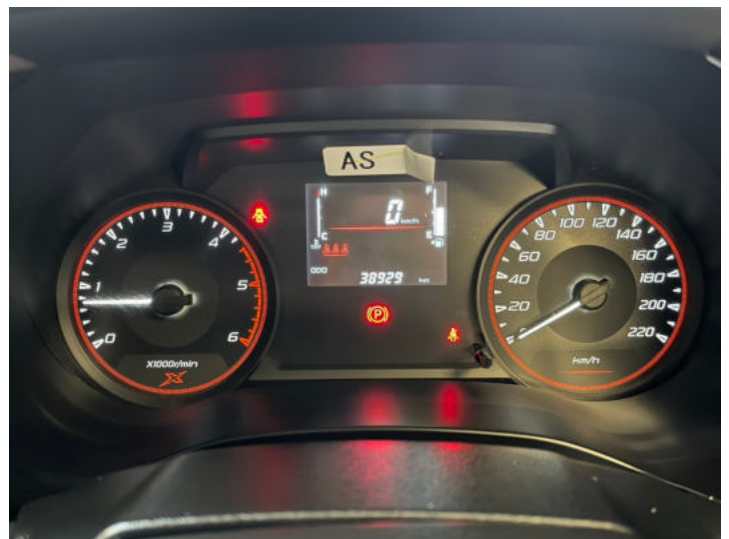
รูปเลขไมล์ (Mileage Picture) :

38929

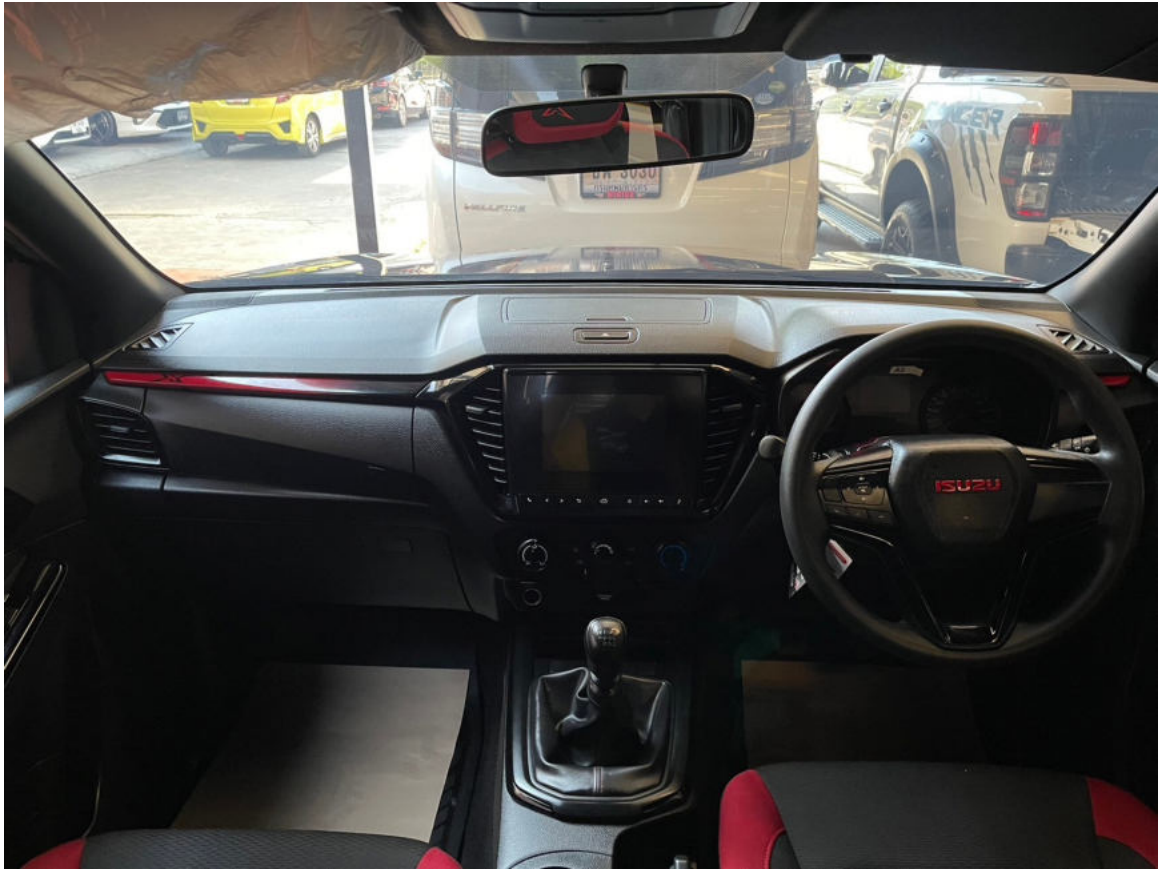
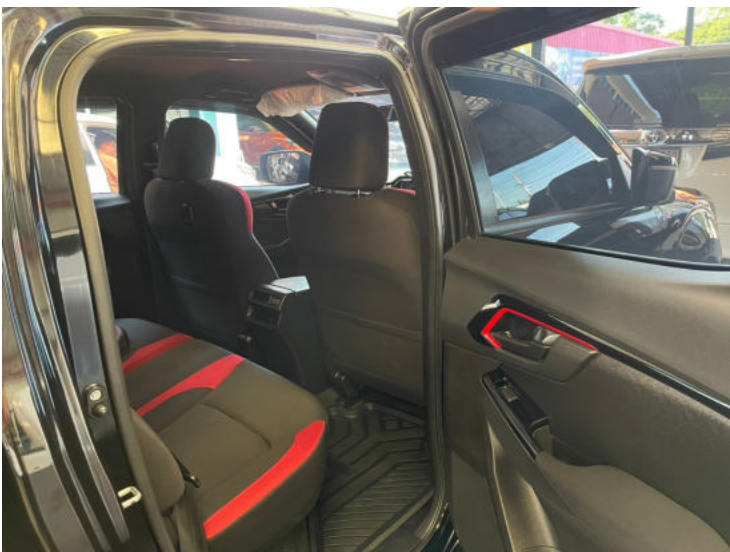
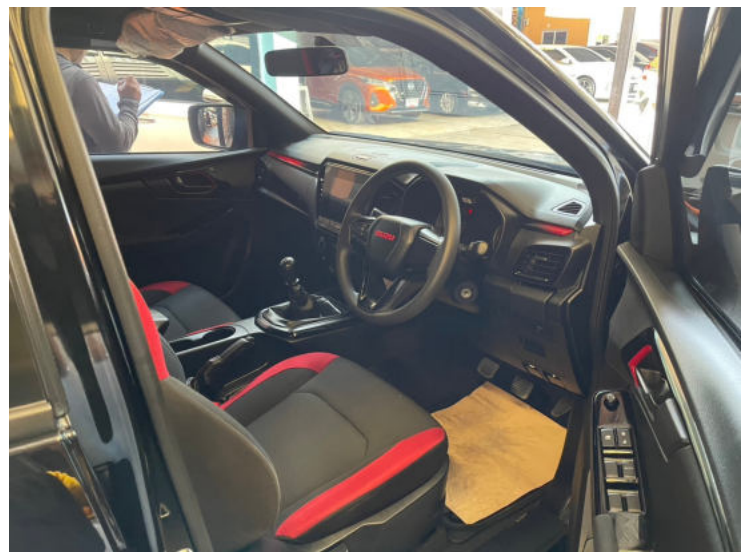
ภาพภายใน

ประเมินสภาพรวม: ผ่าน
อุปกรณ์หลัก/อุปกรณ์เสริมขณะขับที่:

- ✓ ระบบปรับอากาศ [ผ่าน]
- ✓ ไฟส่องสว่าง [ผ่าน]
- ✓ ไฟเลี้ยว/ไฟฉุกเฉิน [ผ่าน]
- ✓ หน้าปัดและมาตรวัด [ผ่าน]
- ✓ เข็มชี้ดัดนรภัย [ผ่าน]
- ✓ แตร [ผ่าน]
- ✓ เครื่องเล่นเพลง [ผ่าน]
- ✓ ระบบปัดน้ำฝน [ผ่าน]
- ✓ เบาะนั่งยึดแน่น [ผ่าน]
- ✓ กระจกไฟฟ้า [ผ่าน]

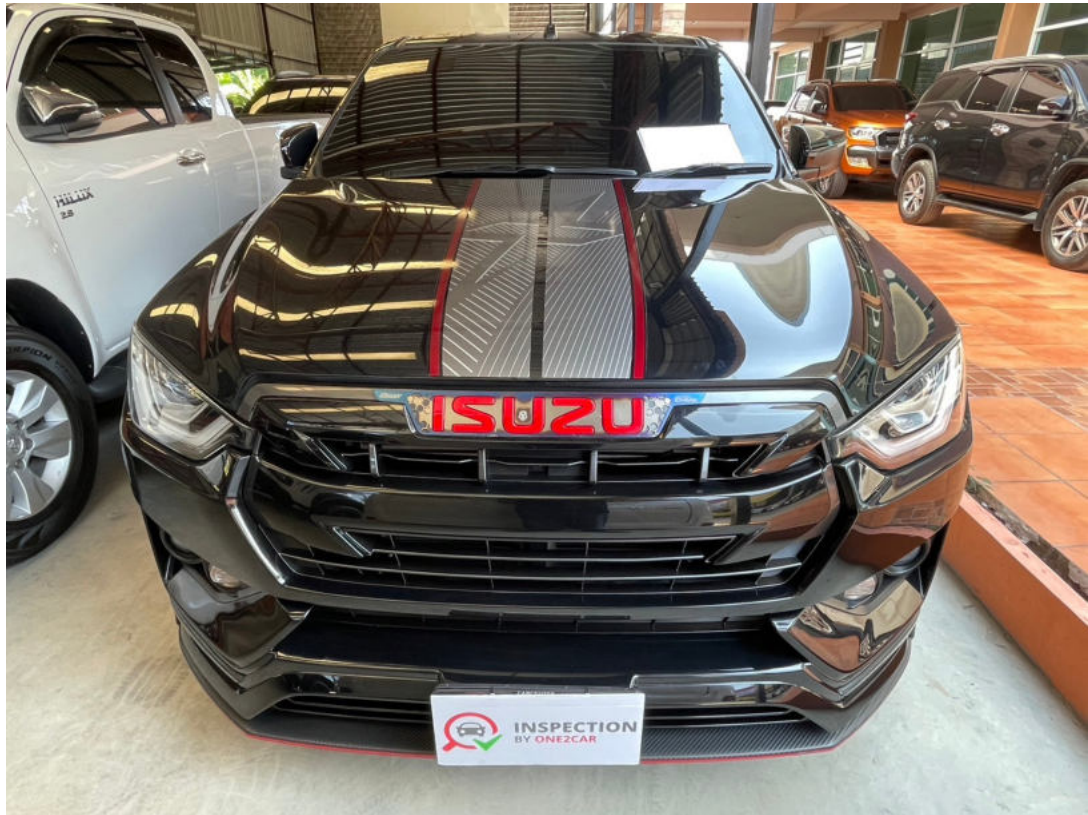
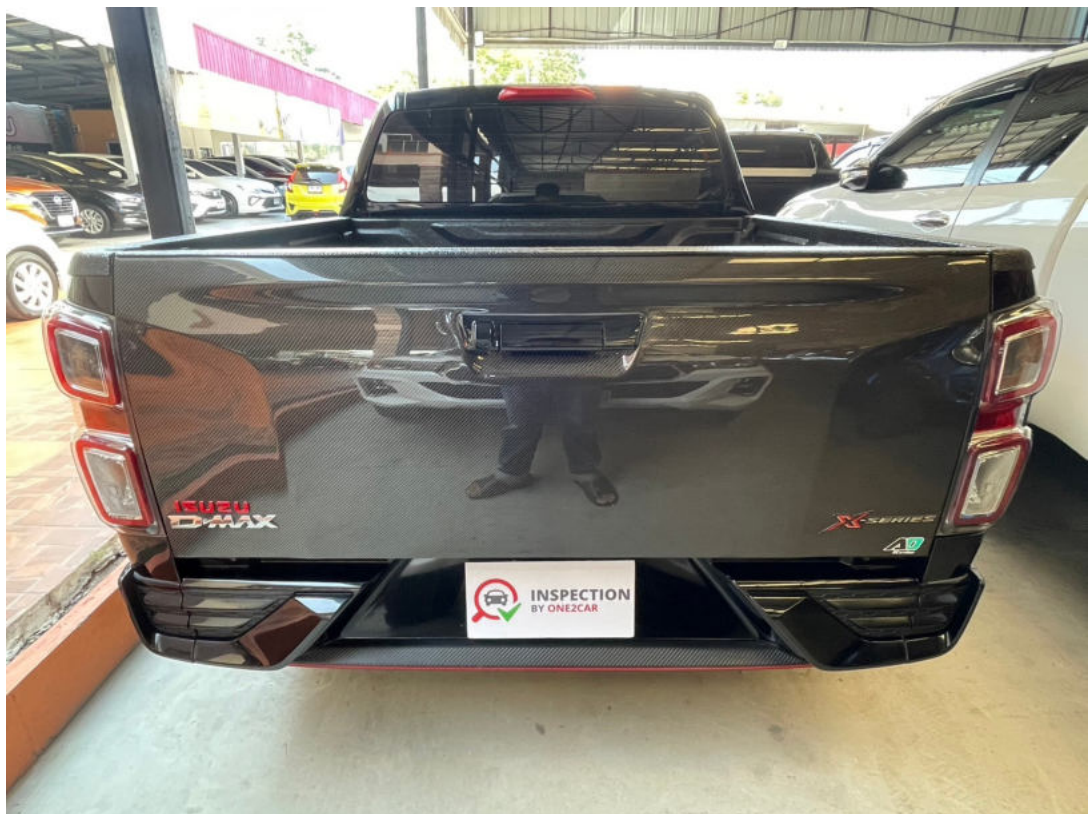
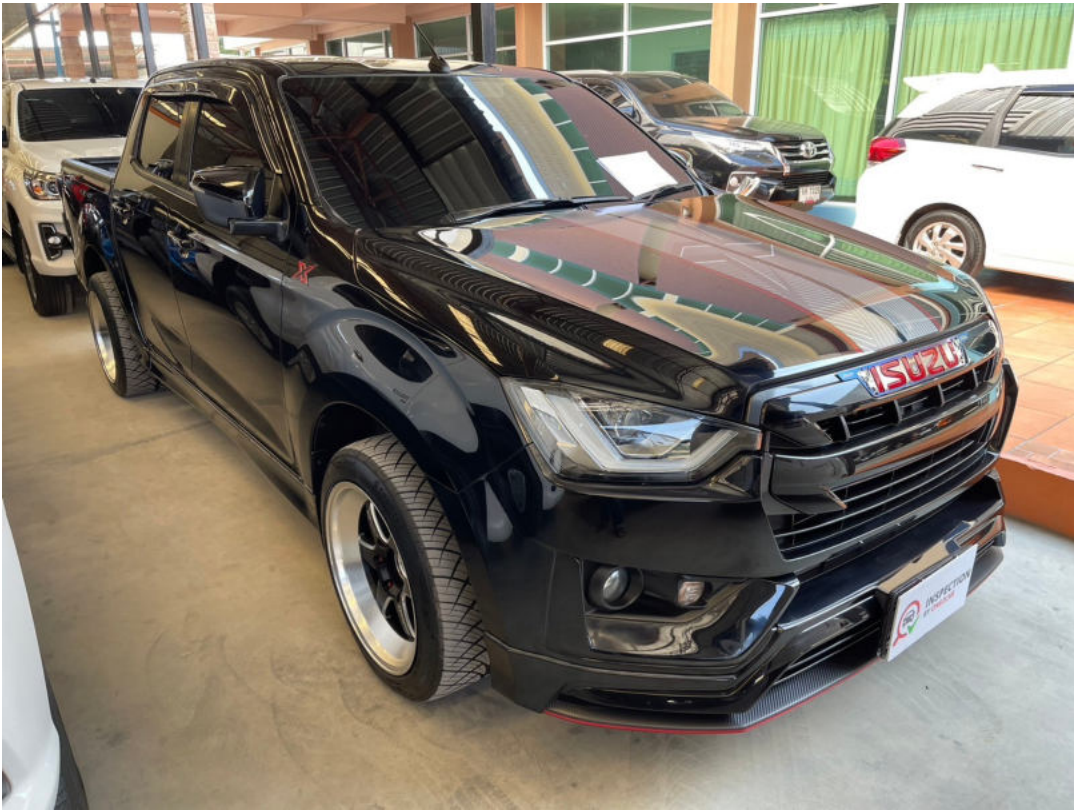
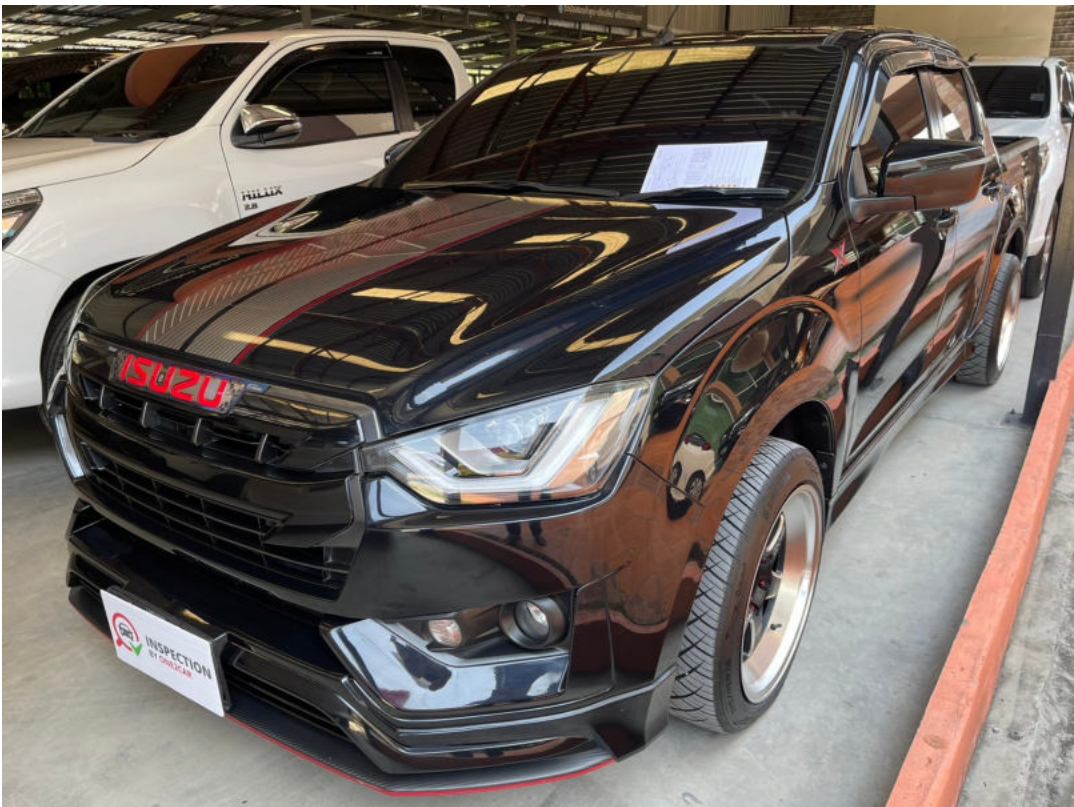
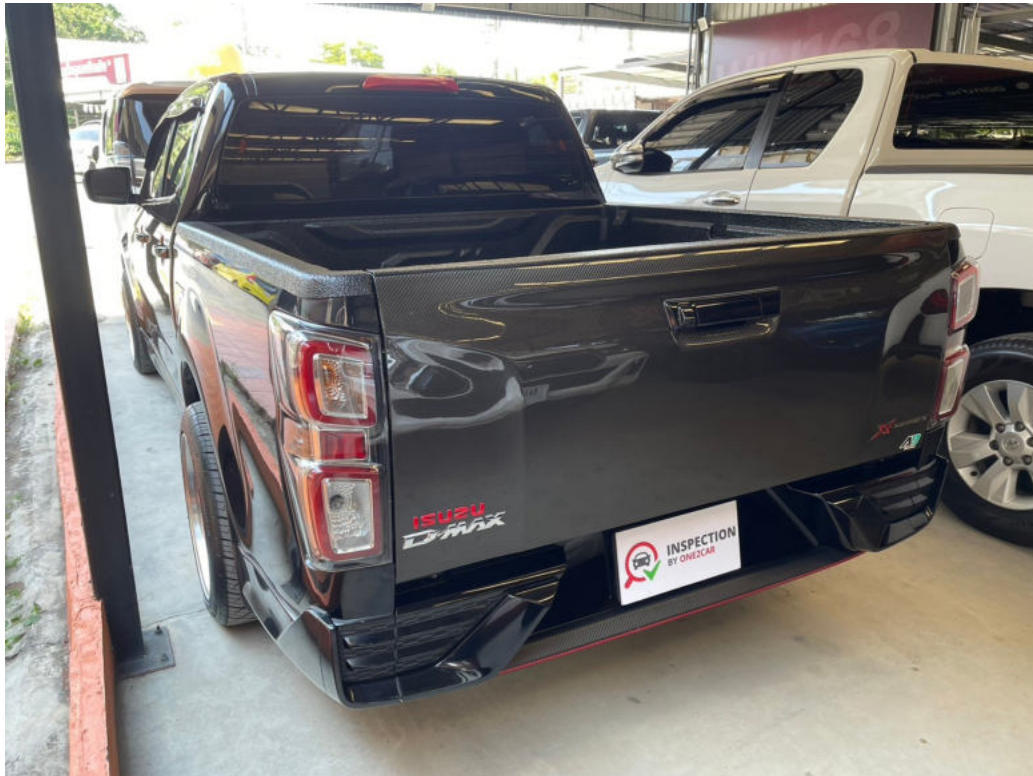
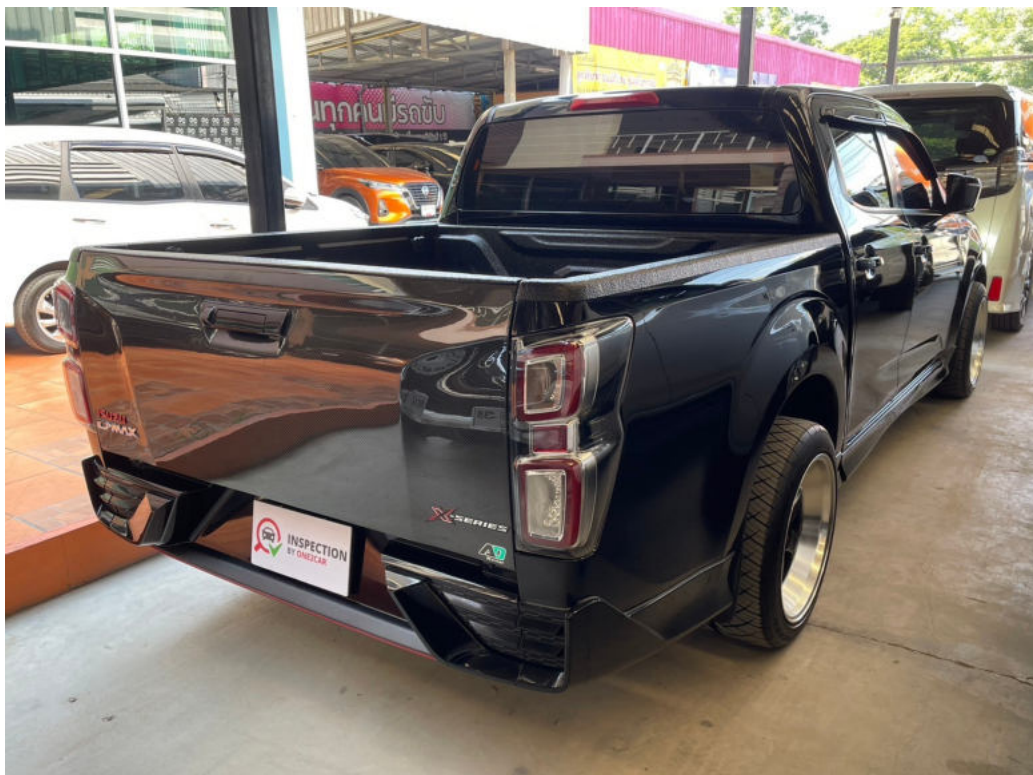
ภาพภายนอก

ประเมินสภาพรวม: ผ่าน
รายการที่รื้อการแก้ไข: ไม่พบรายการแก้ไข
ชิ้นส่วนประกอบตัวถังรถ

- ✓ แผ่นเพลทเลขตัวถังมองเห็นได้ชัดเจน
- ✓ ชิ้นส่วนประกอบตัวถังรถ ผ่านการวัดค่าความหนาของสีแล้ว
- ✓ สีรถตรงตามเสาเอกสารจดทะเบียน

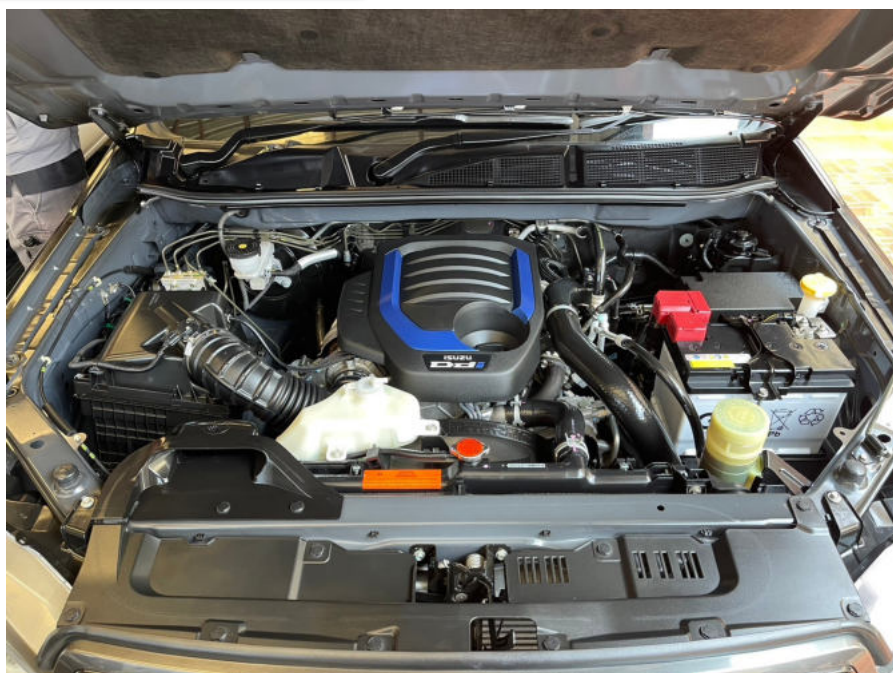
ภาพห้องเครื่อง

Voltage	12.35	V
Rating	550	CCA
Current	309	CCA
Internal resistance	9.05	mΩ
State of Charge	68	%
State of Health	31	%
Status	REPLACE

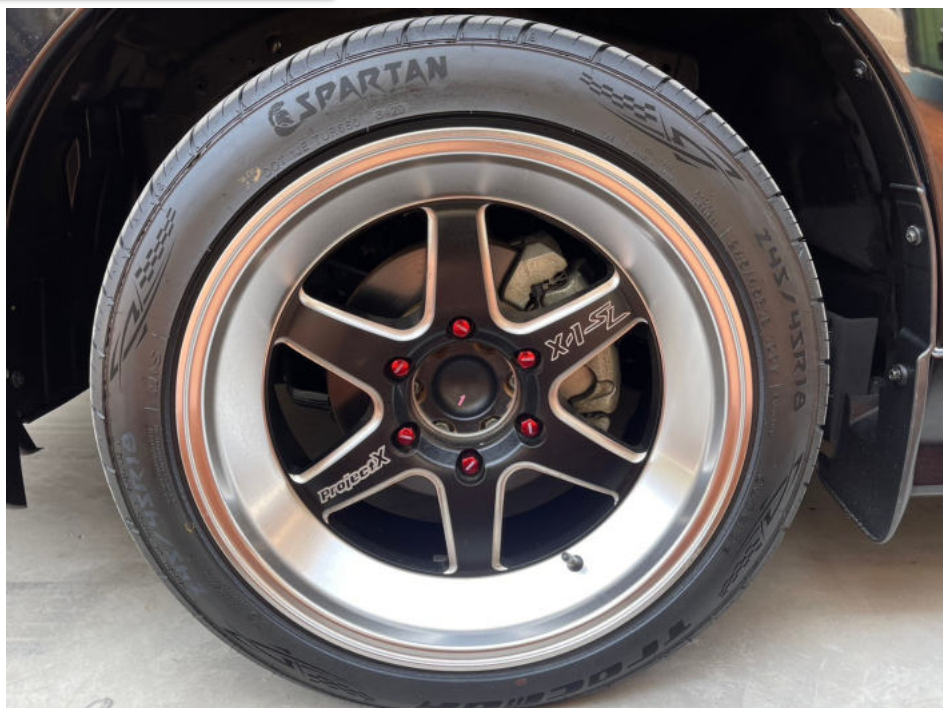
ขอบยาง ล้อ

10/22
