I023/0249-99

Toyota Corolla Cross 1.8 Hybrid Premium

Apr 1, 2024

# Vehicle Inspection Report

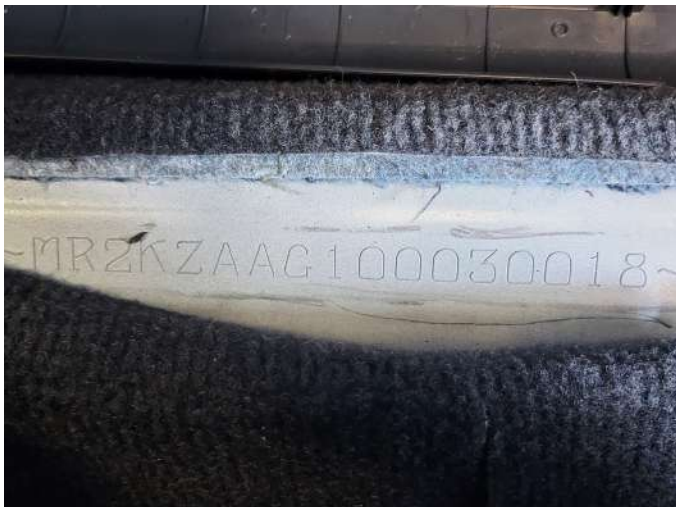
รูปเลขตัวถัง (VIN Picture): ▾

- ✓ แผ่นเพลทเลขตัวถังมองเห็นได้ชัดเจน
- ✓ ชิ้นส่วนประกอบตัวถังรถ ผ่านการวัดค่าความหนาของสีแล้ว
- ✓ สีรถตรงตามเสาเอกสารจทะเบียน

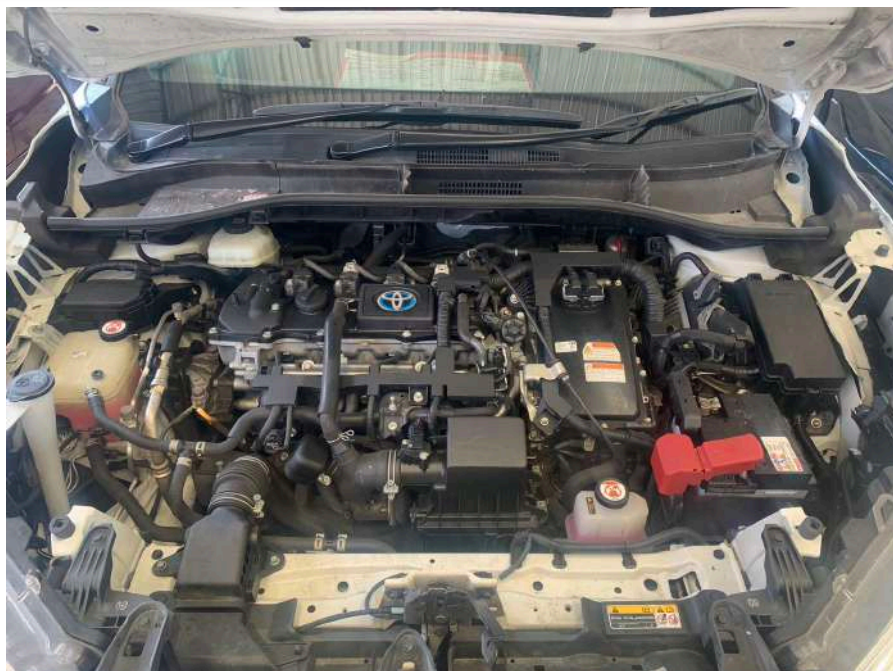
### ภาพห้องเครื่อง

4.1 เครื่องยนต์ไม่พบการรั่วซึม No any leak on engine

4.10 การรั่วไหลของน้ำมัน Fluid Leaks

Voltage	12.77	V
Rating	260	CCA
Current	324	CCA
Internal resistance	8.62	mΩ
State of Charge	97	%
State of Health	100	%
Status	GREAT

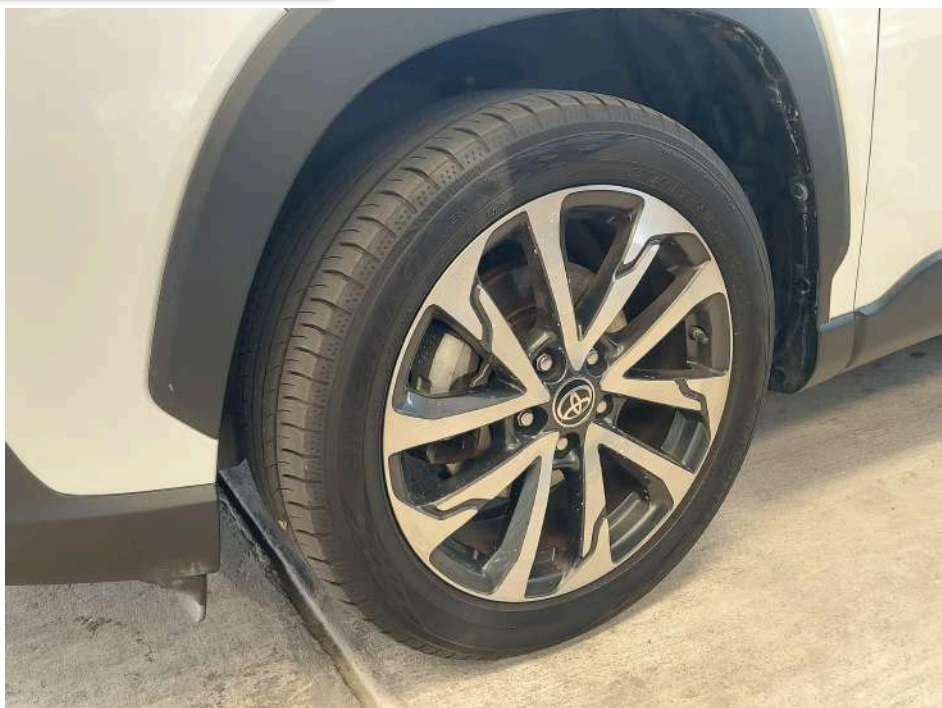
#### ขอบยาง ล้อ

5.1 สภาพยางรถยนต์, สัปดาห์/ปีผลิต Tires Appearance, Year

08/23

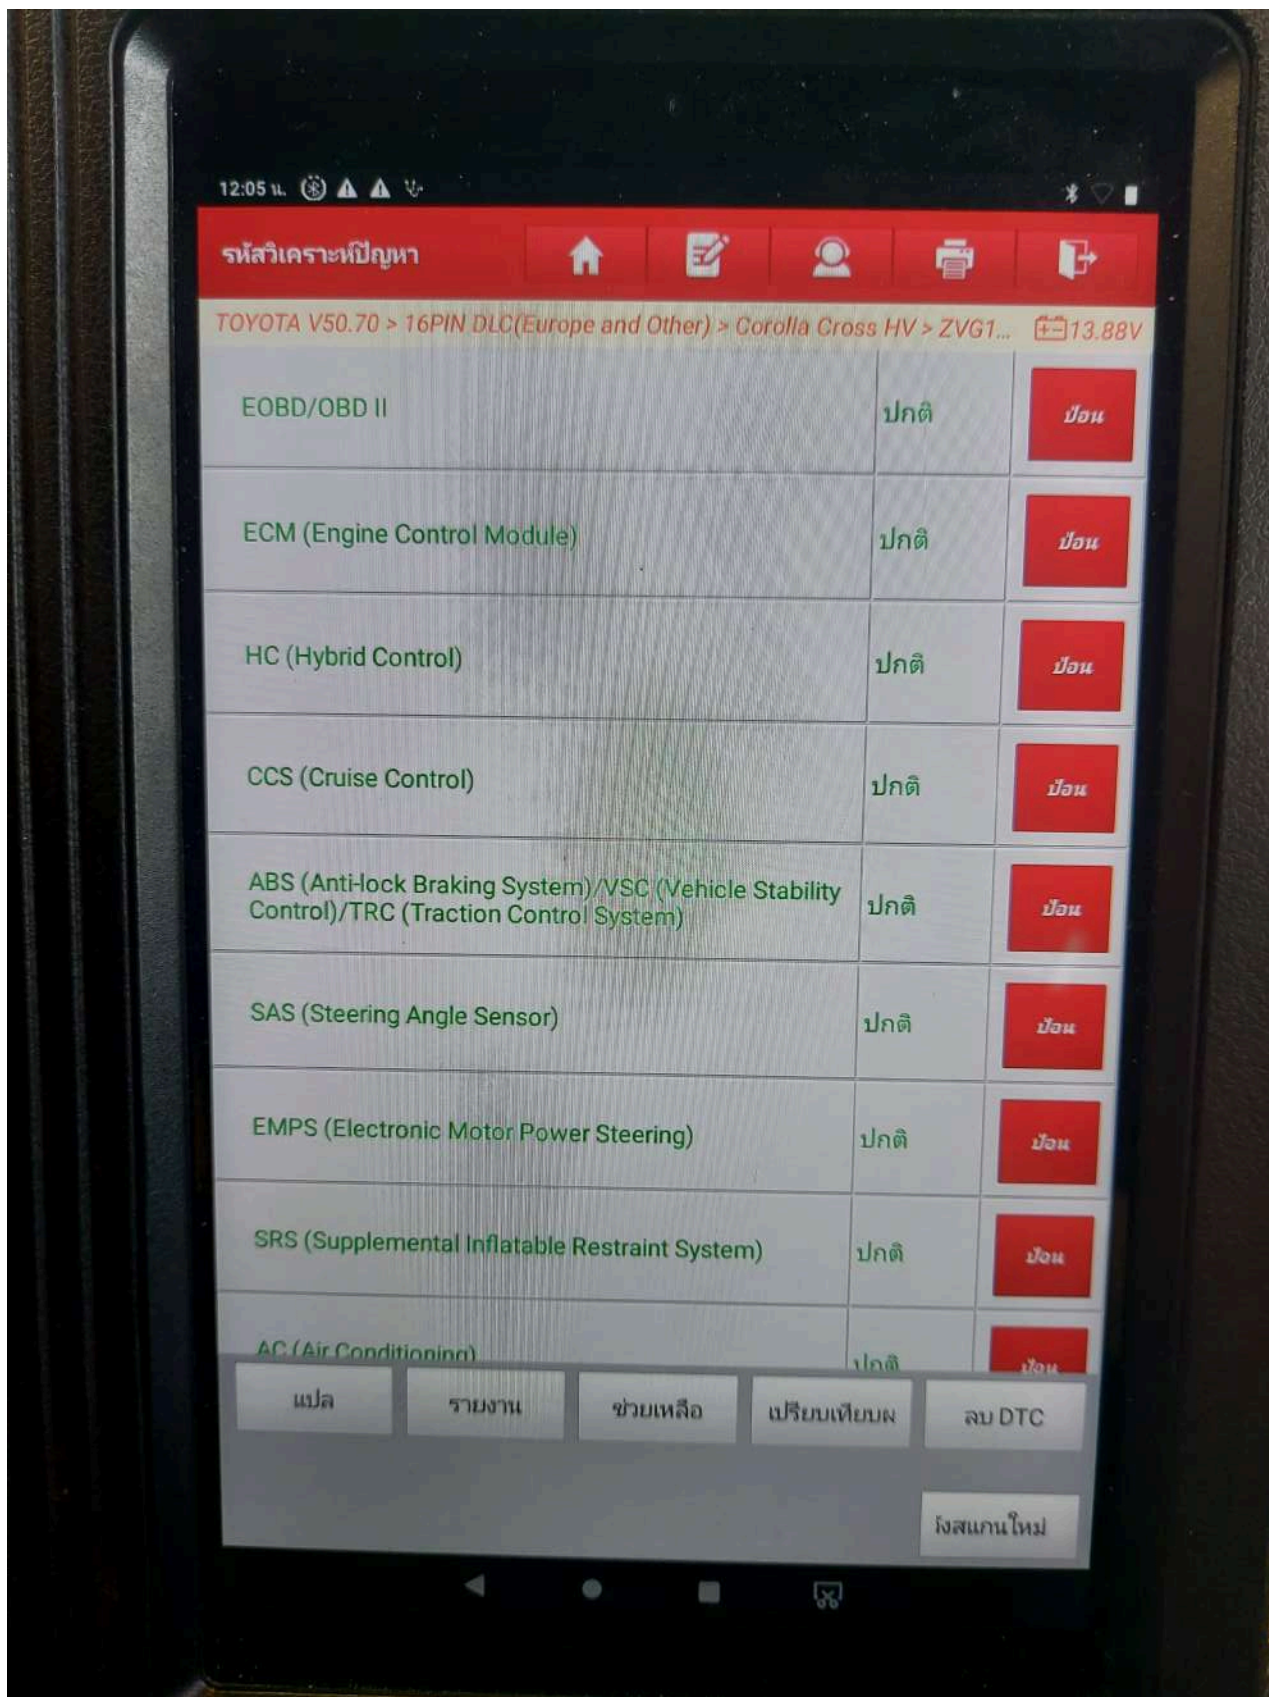
### ภาพ OBD

2.17 ตรวจจับพฤติกรรมการขับขี่, ความเร็ว และเครื่องยนต์  
OBD II On-Board Diagnostics (OBD)
