I024/0043-12

MG VS HEV 1.5 X

# Vehicle Inspection Report

## สรุปผลการตรวจสภาพรถ (Inspection Summary)

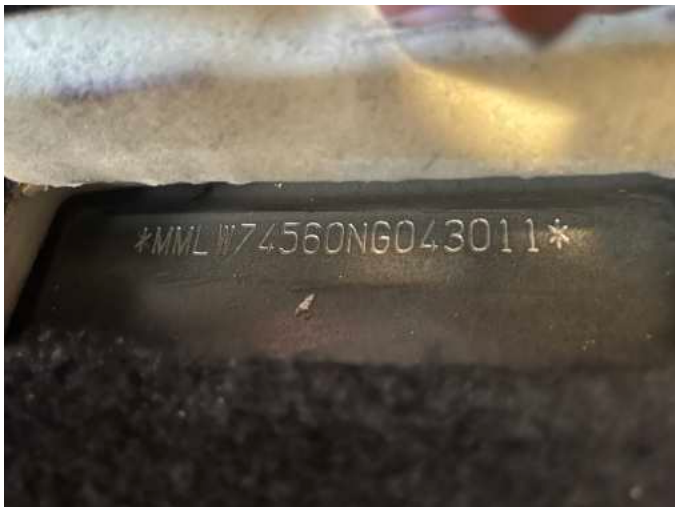
รูปเลขตัวถัง (VIN Picture): ▾

MMLW74560NG043011

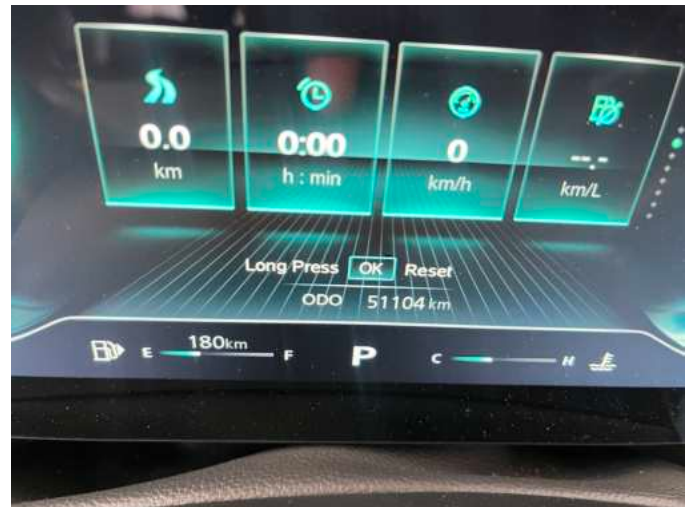
รูปเลขไมล์ (Mileage Picture) : ▾

51104

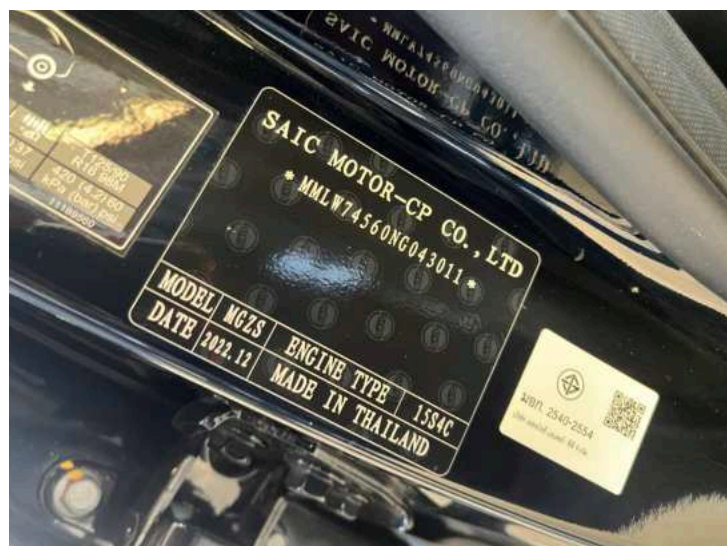
รูปแผ่นPlate ▾

- ✓ แผ่นเพลทเลขตัวถังมองเห็นได้ชัดเจน
- ✓ ชิ้นส่วนประกอบตัวถังรถ ผ่านการวัดค่าความหนาของสีแล้ว
- ✓ สีรถตรงตามเสาเสาอากาศทะเบียน

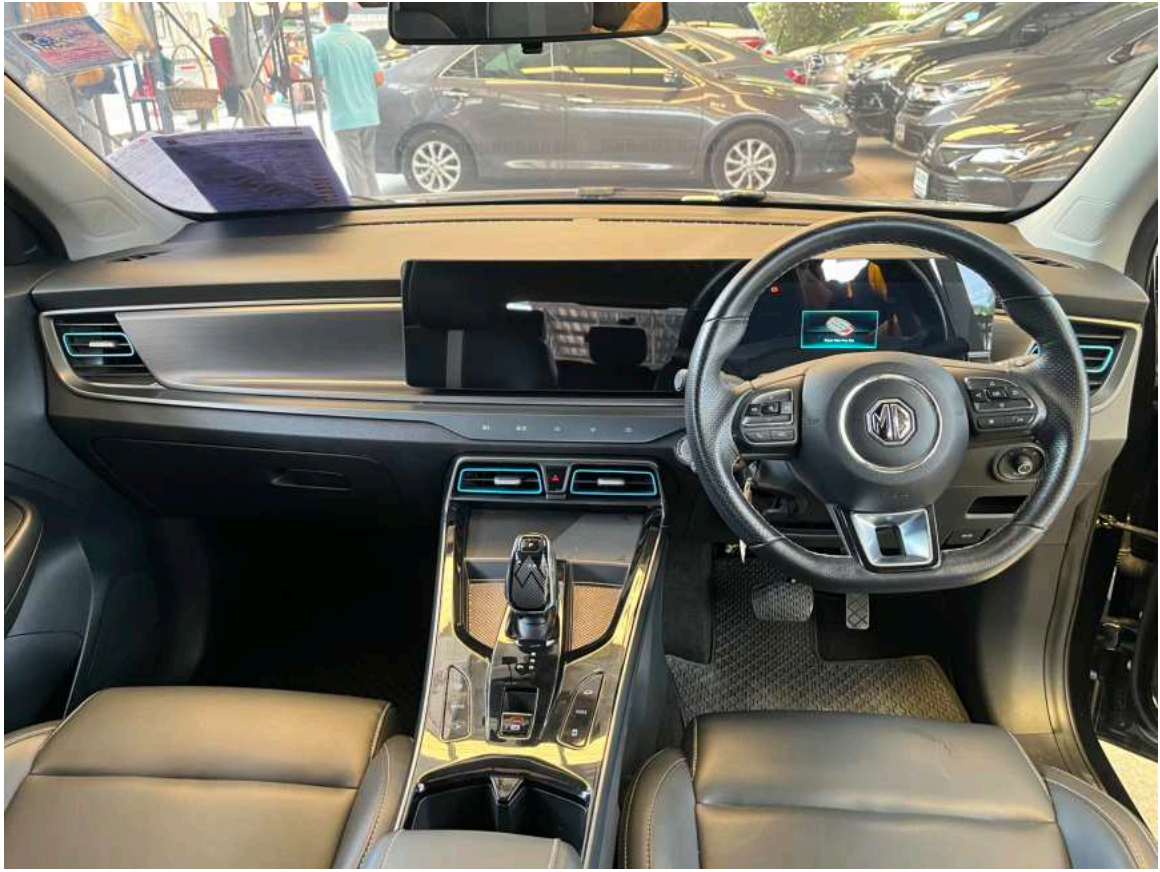
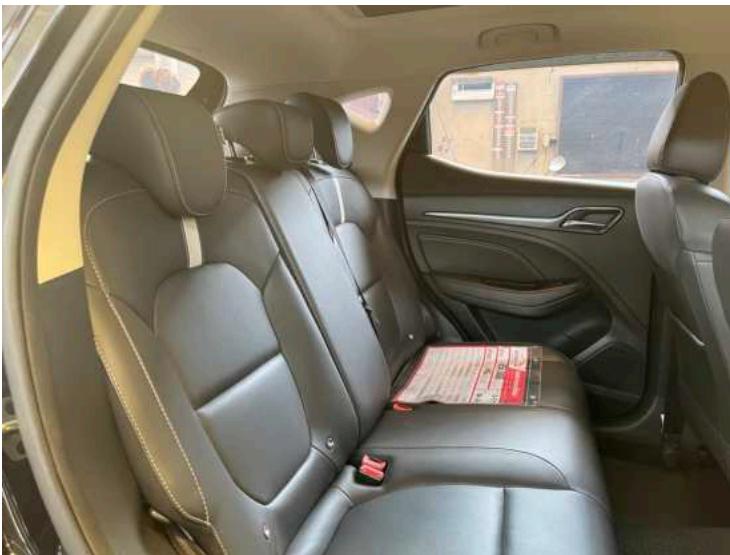
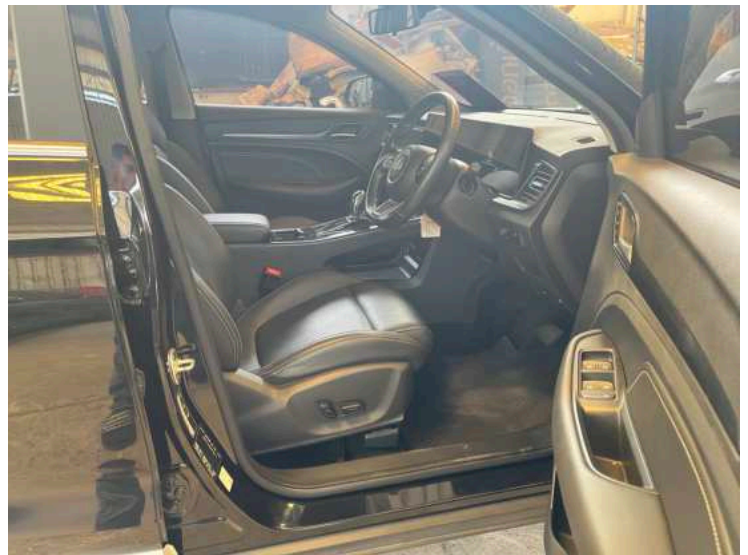
ภาพภายใน

ประเมินสภาพรวม: ผ่าน  
อุปกรณ์หลัก/อุปกรณ์เสริมขณะขับที่:

- ✓ ระบบปรับอากาศ [ผ่าน]
- ✓ ไฟส่องสว่าง [ผ่าน]
- ✓ ไฟเลี้ยว/ไฟฉุกเฉิน [ผ่าน]
- ✓ หน้าปัดและมาตรวัด [ผ่าน]
- ✓ เข็มชี้ดิรภัย [ผ่าน]
- ✓ แตร [ผ่าน]
- ✓ เครื่องเล่นเพลง [ผ่าน]
- ✓ ระบบปัดน้ำฝน [ผ่าน]
- ✓ เบาะนั่งยึดแน่น [ผ่าน]
- ✓ กระจกไฟฟ้า [ผ่าน]

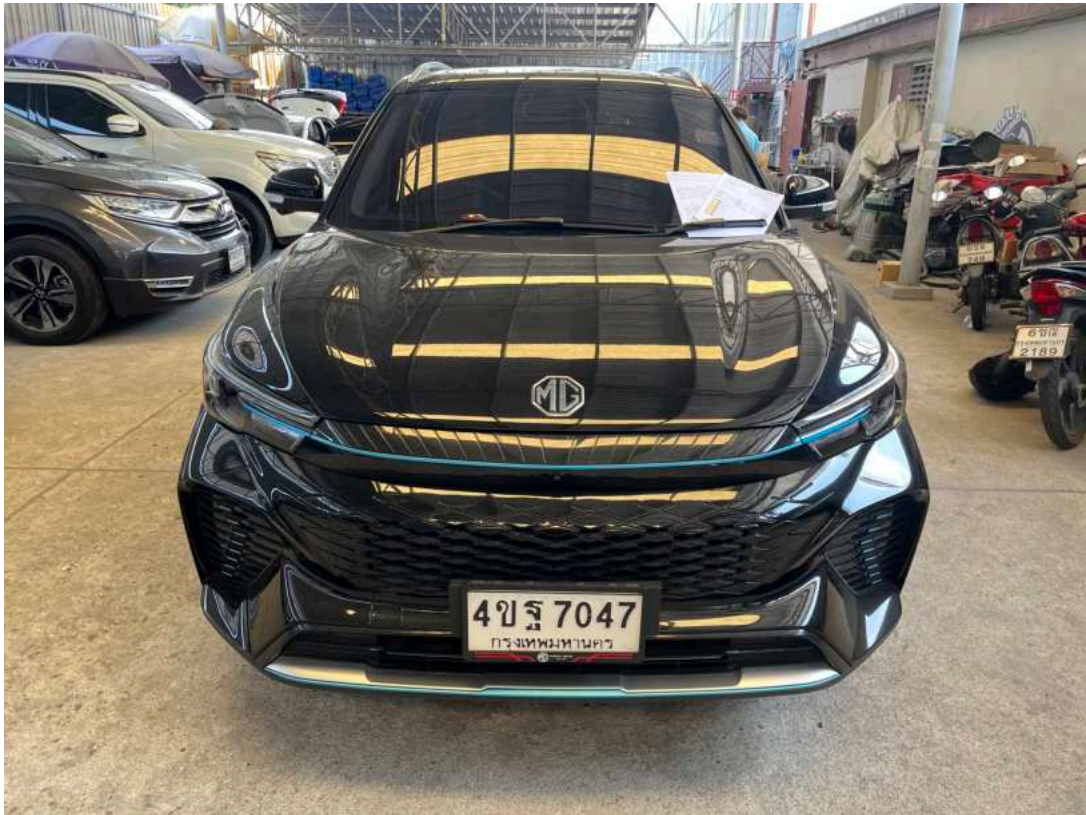
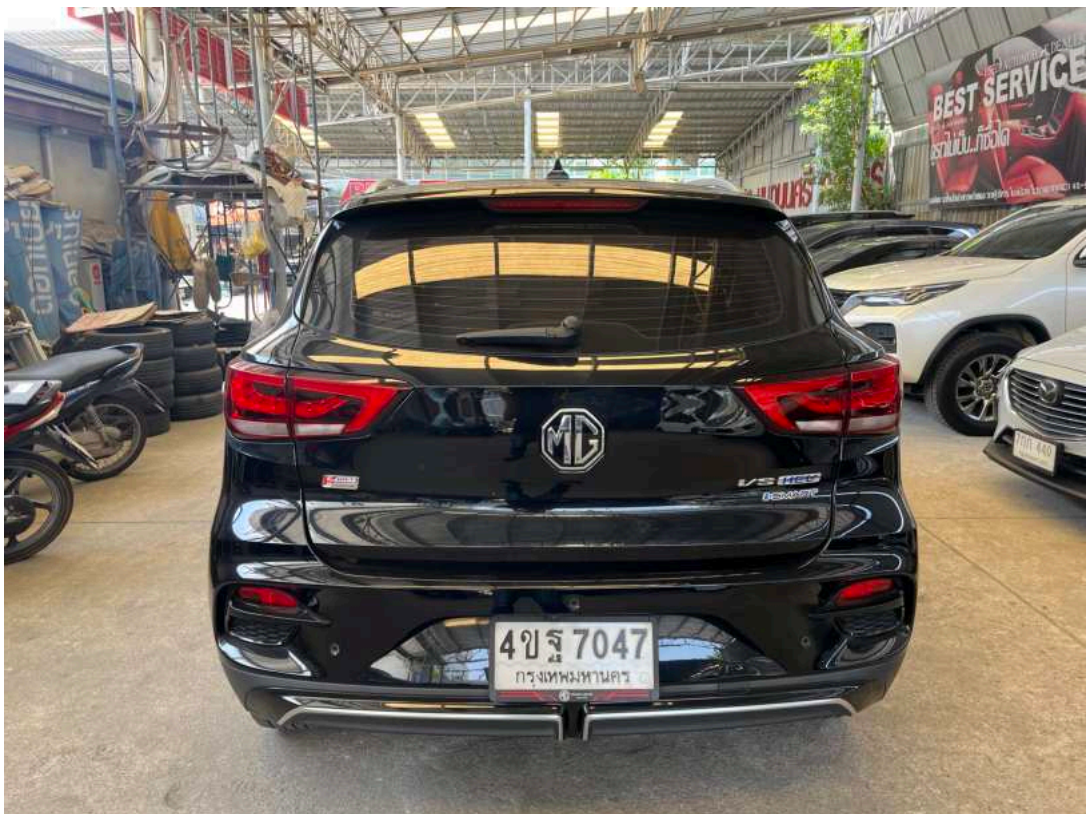
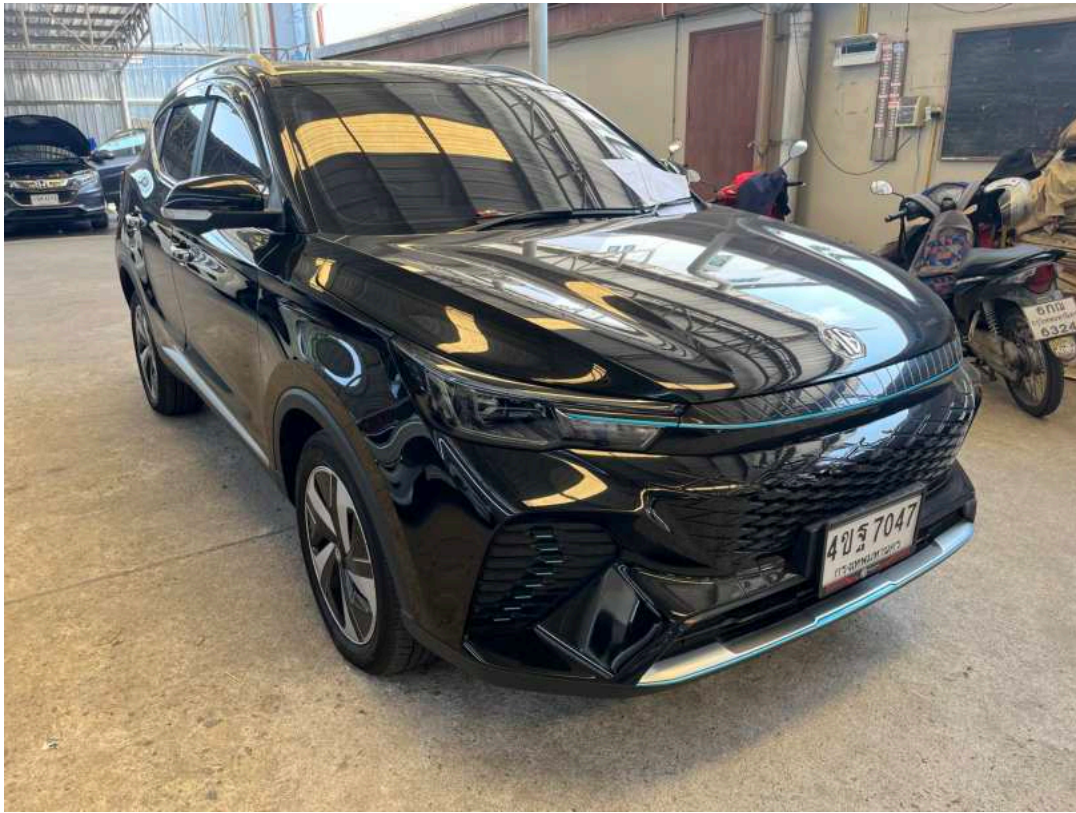
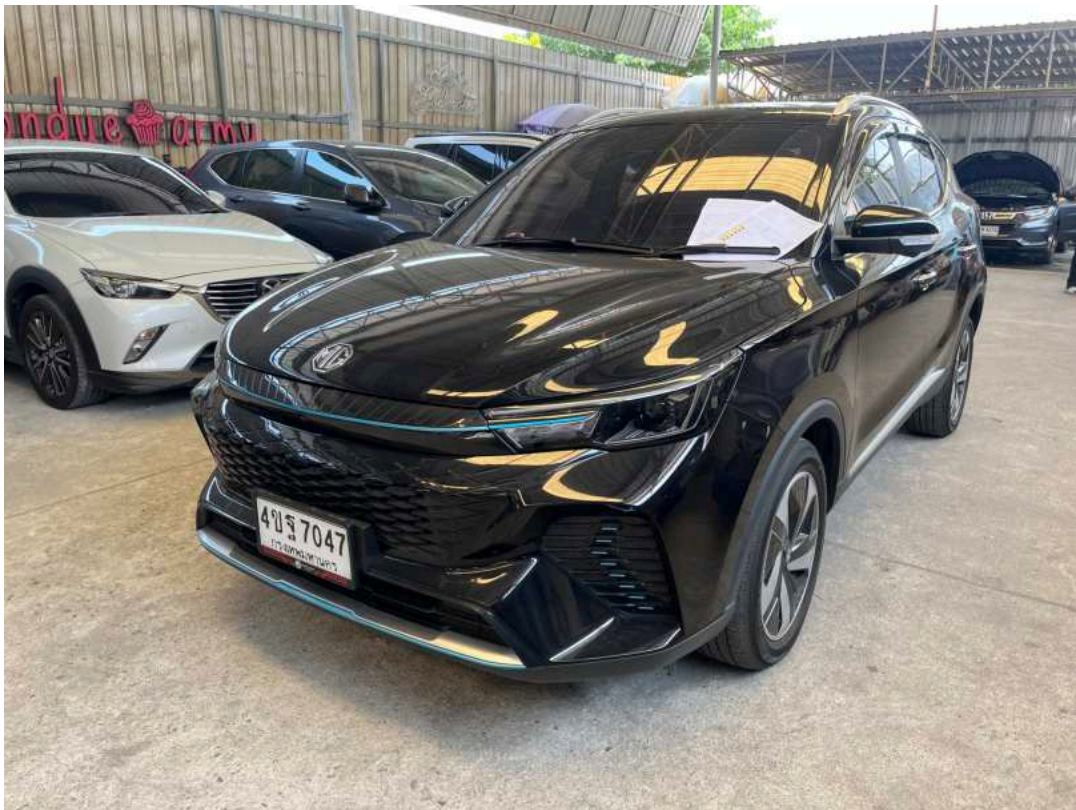
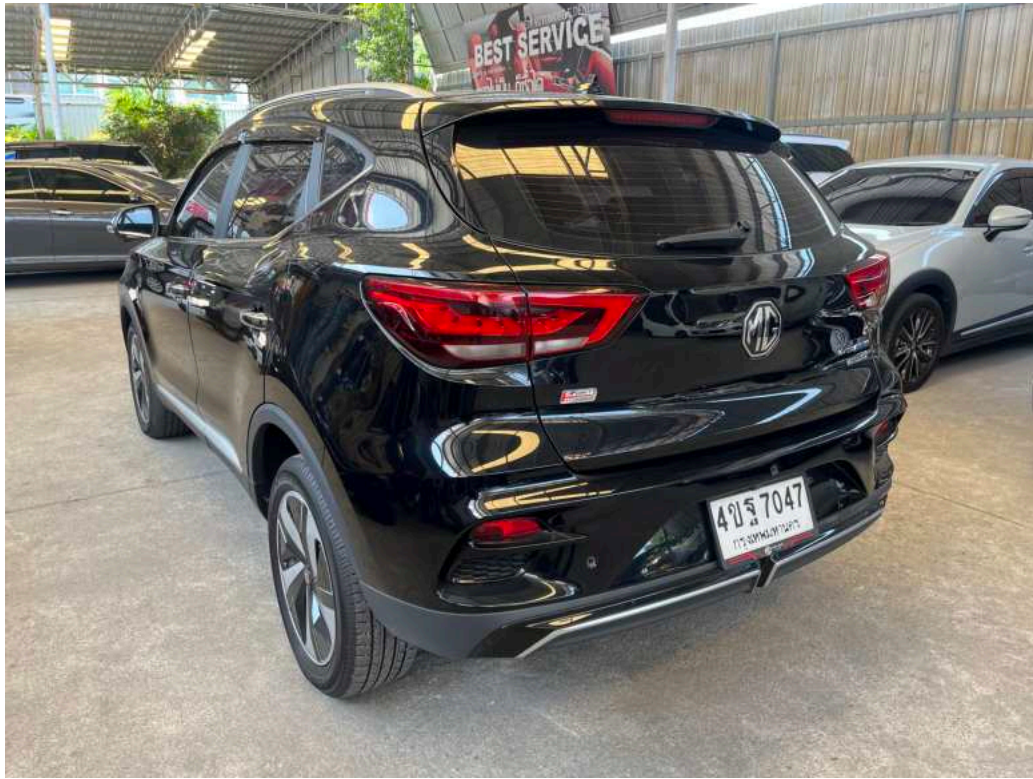
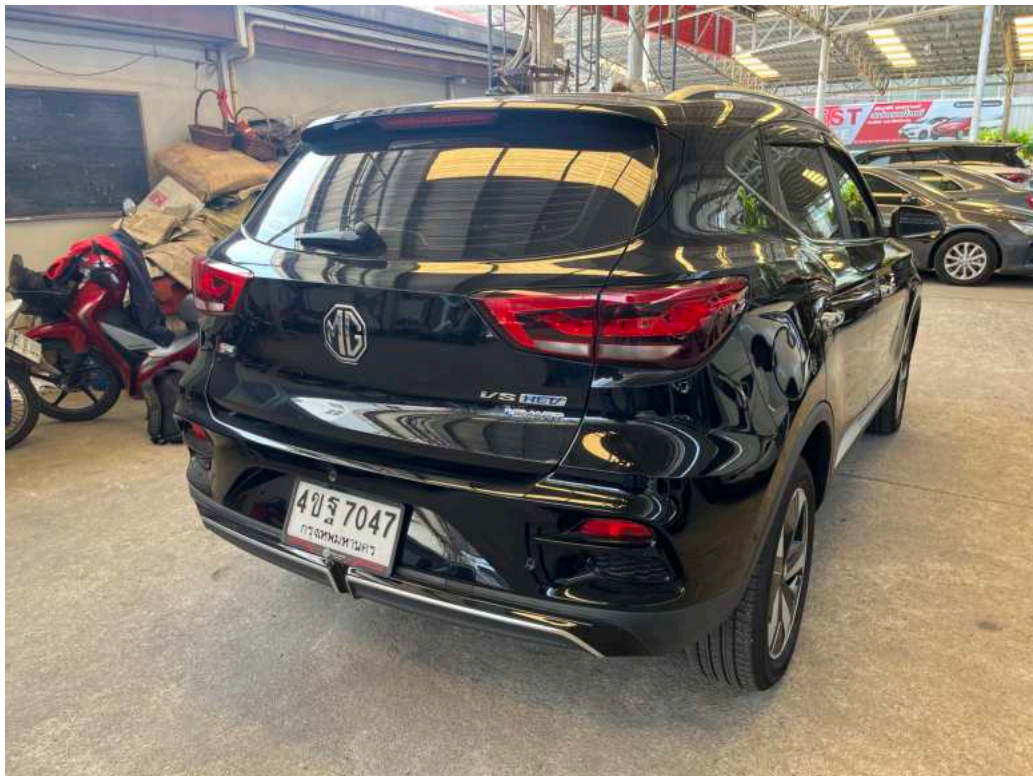
ภาพภายนอก

ประเมินสภาพรวม: ผ่าน  
รายการที่รื้อการแก้ไข: ไม่พบรายการแก้ไข  
ชิ้นส่วนประกอบตัวถังรถ

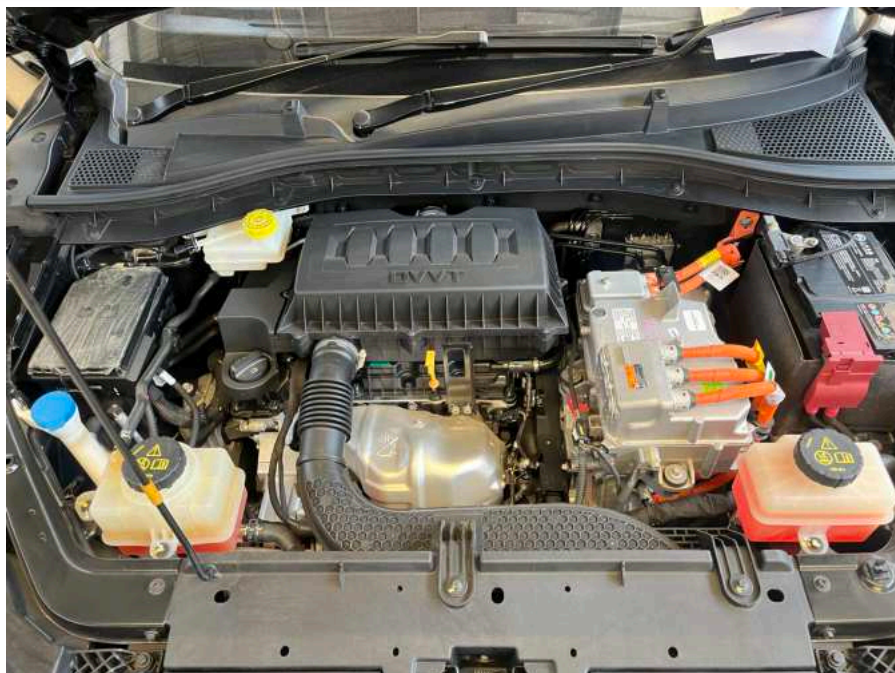
### ภาพห้องเครื่อง

- ✓ รอบเดินเบาของเครื่องยนต์ปกติ
- ✓ ไม่มีปัญหาการสตาร์ทเครื่อง
- ✓ ระบบระบายความร้อนเครื่องยนต์แสดงค่าปกติ
- ✓ ไม่เกิดเสียงจากชิ้นส่วนหรือสายพานหน้าห้องเครื่อง
- ✓ ระบบเบรคไม่มีรอยร้าวซึม
- ✓ เครื่องยนต์ไม่มีคราบ/รอยร้าวซึม

Voltage	12.48	V
Rating	580	CCA
Current	768	CCA
Internal resistance	3.64	mΩ
State of Charge	85	%
State of Health	100	%
Status	GREAT

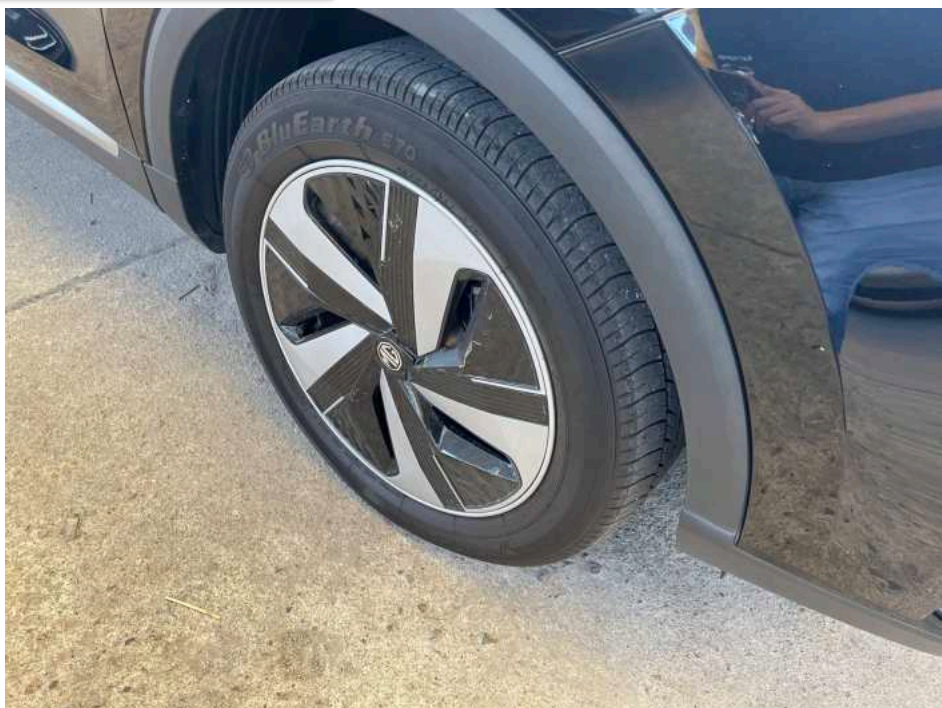
#### ขอบยาง ล้อ

40/22

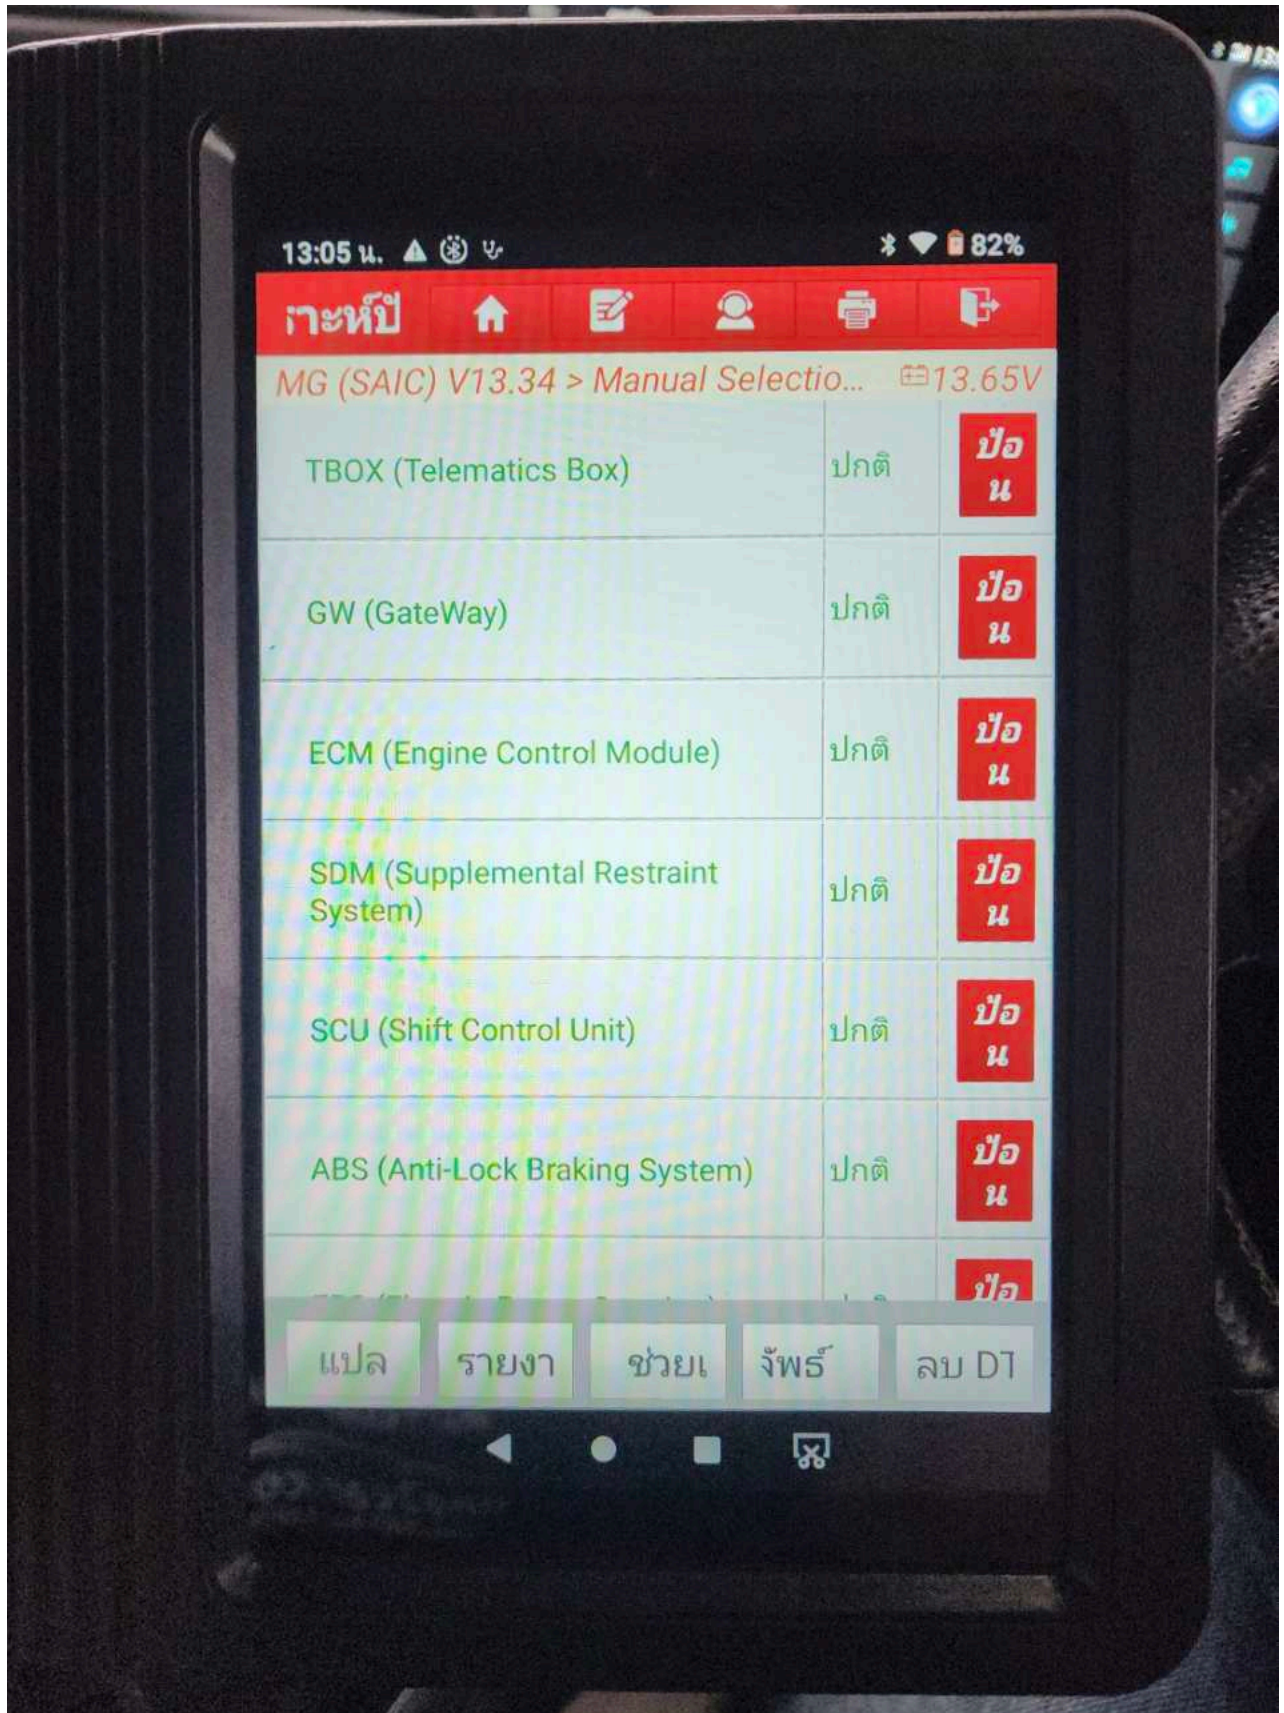
ภาพ OBD

1.5 ระบบการทำงานภายในรถยนต์ OBD II On-Board Diagnostics (OBD)

2.17 ตรวจจับพฤติกรรมรถช้บรค , ความเร็ว และเครื่องยนต์  
OBD II On-Board Diagnostics (OBD)
