## Vehicle Inspection Report

ยี่ห้อ/รุ่น (Brand/Model): TOYOTA HILUX REVO PRERUNNER 2.4 MT	วันที่ตรวจสอบรถยนต์ (Date of Inspection): 6/10/63
หมายเลขตัวถัง (VIN): MR0CB8DC800266796	เลขคำขอบริการ (Job No.): I020/0072-2
หมายเลขเครื่องยนต์ (Engine No.): 2GD0579112	<p>Vehicle Picture:</p>  
ปีที่ผลิต (Build Date): 2018	
สีรถ (Color): ขาว	
ระยะการใช้งาน (Mileage): 16,590 กม.	
หมายเลขทะเบียน (No. Plate): 3ฒข 8031	
วันครบกำหนดชำระภาษี (Registration Expiry): 21 ม.ค. 64	
ชื่อลูกค้า (Customer Name): ธรบ้านน้องปาย	
ที่อยู่ (Address):	
โทรศัพท์ (Tel): 085-919-1300	
สถานที่ตรวจสอบรถ (Inspection Place): ซอย สุขุมวิท 107

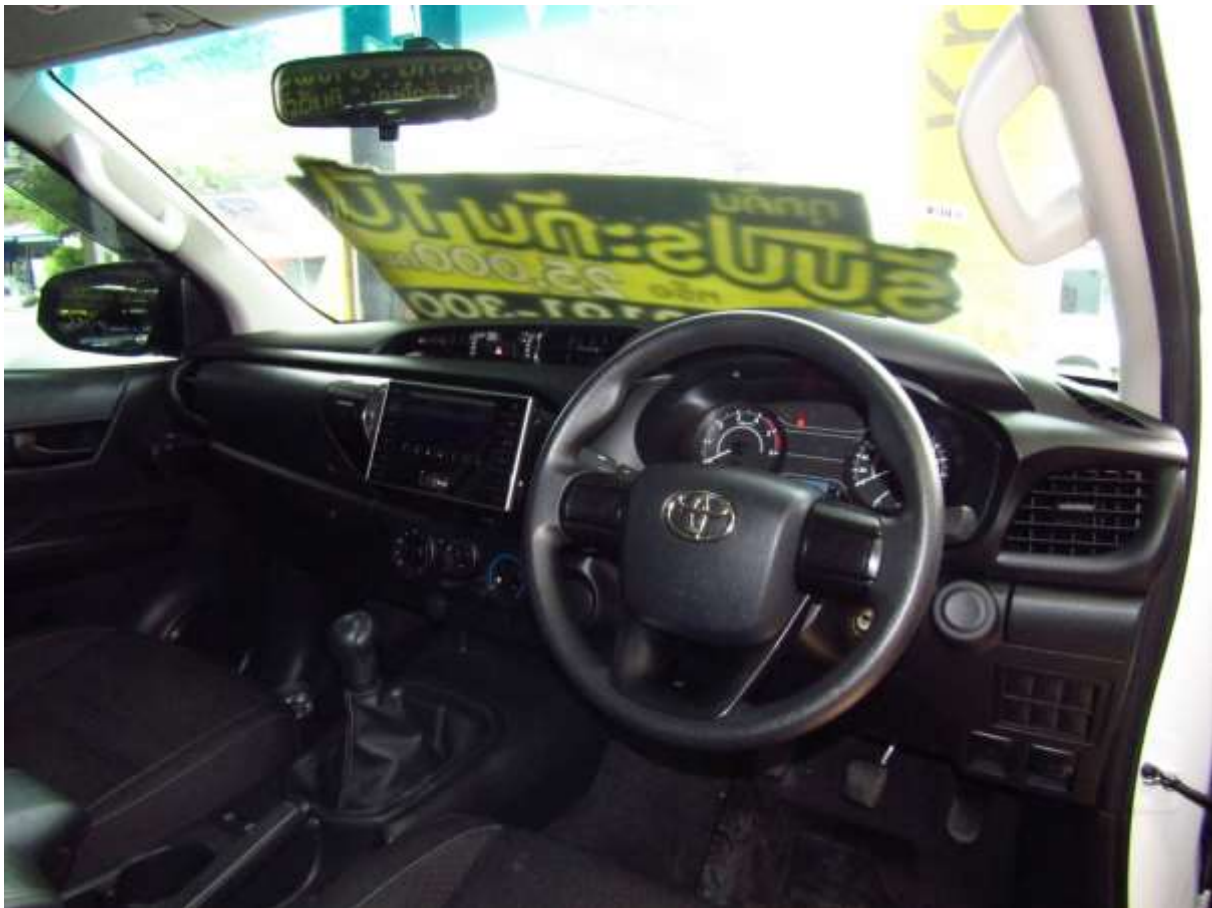
## ภาพภายในด้านหน้า หลัง และ จุดบกพร่อง - Interior Visual Details (Front, Rear and/or Defect):

ที่นั่ง สภาพ Seat Appearance	สภาพดีตามอายุการใช้งาน
	การทำงาน การปรับ และการล็อคเบาะ Seat Adjust functional	ทำงานได้ดี
	สภาพ รางได้เบาะ Seat slide adjust rail	สภาพดีตามอายุการใช้งาน
	เข็มขัดนิรภัย Seat Belts	สภาพดีตามอายุการใช้งาน

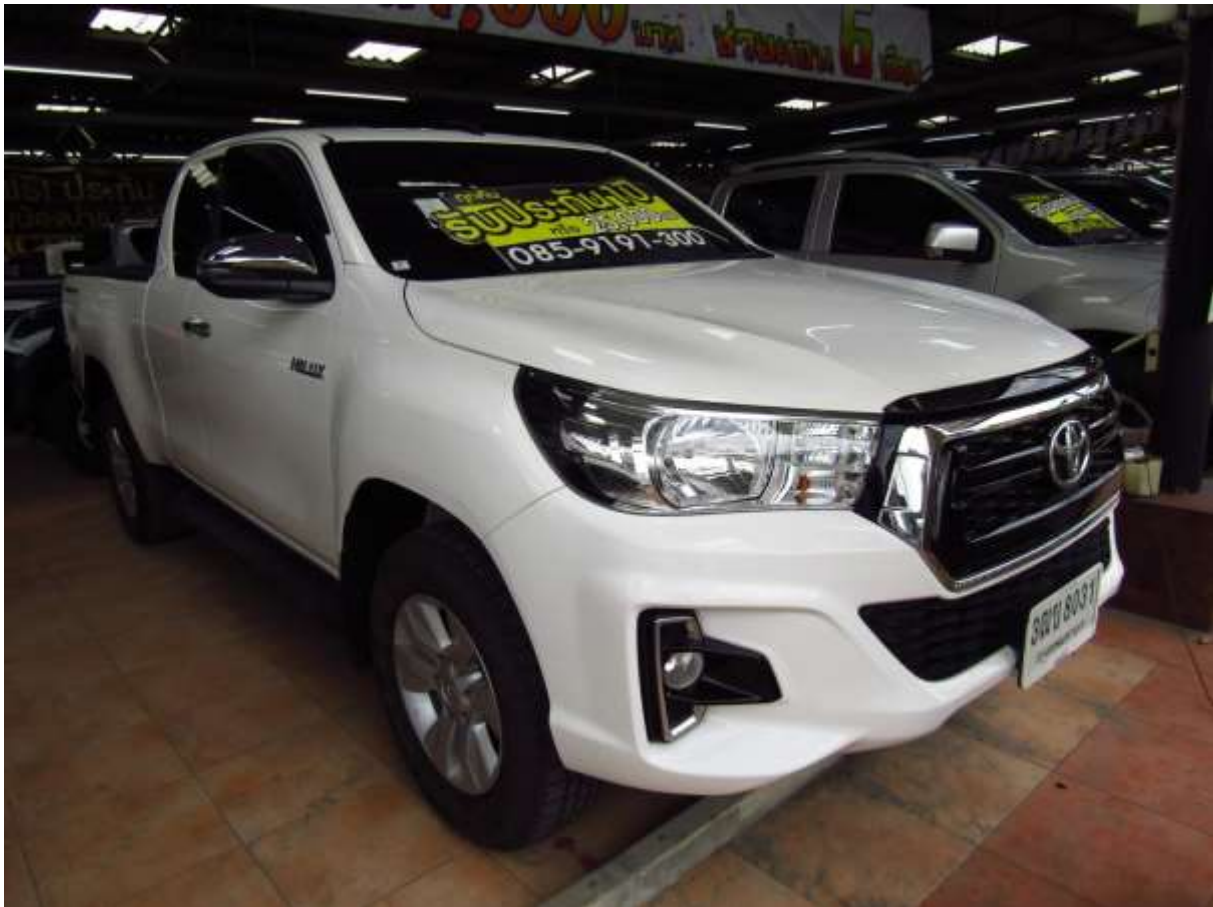
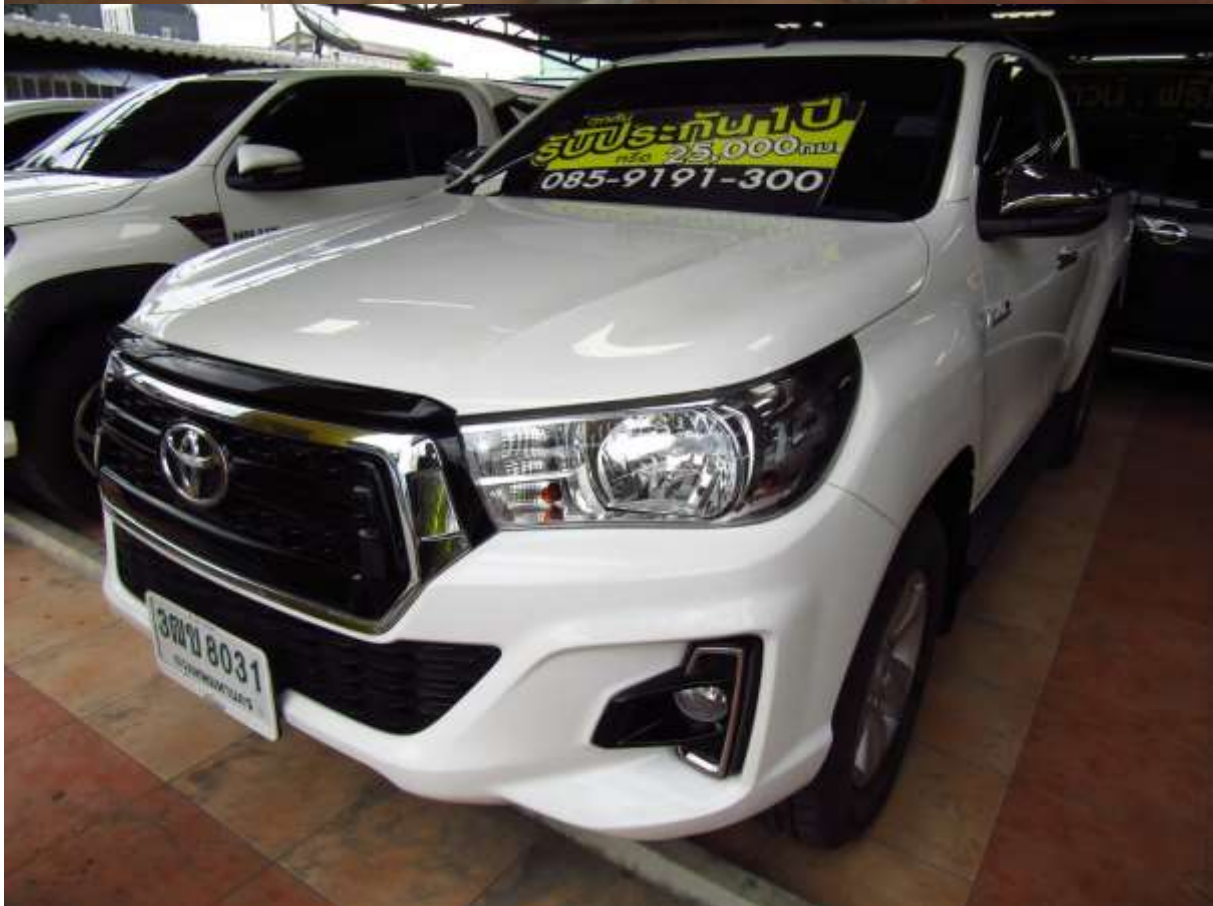
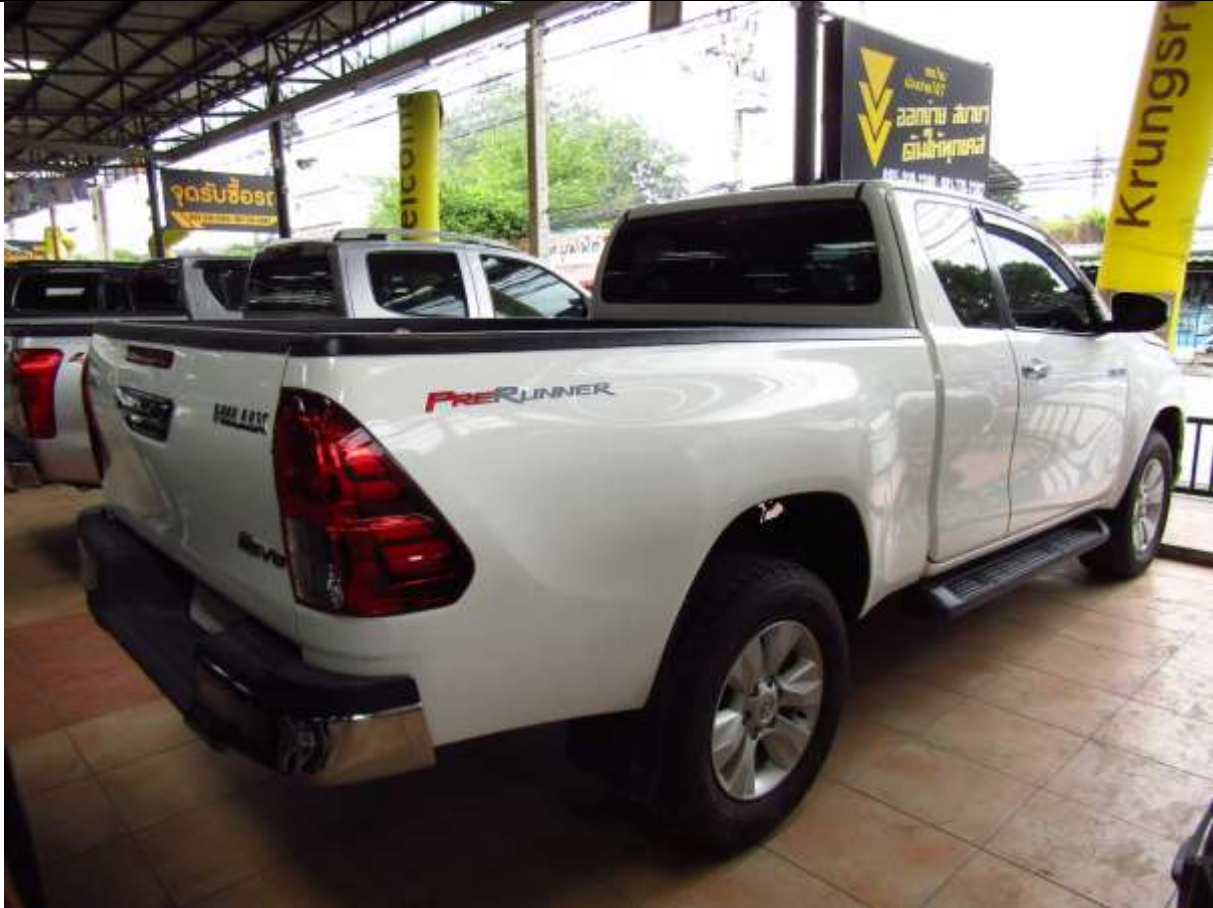
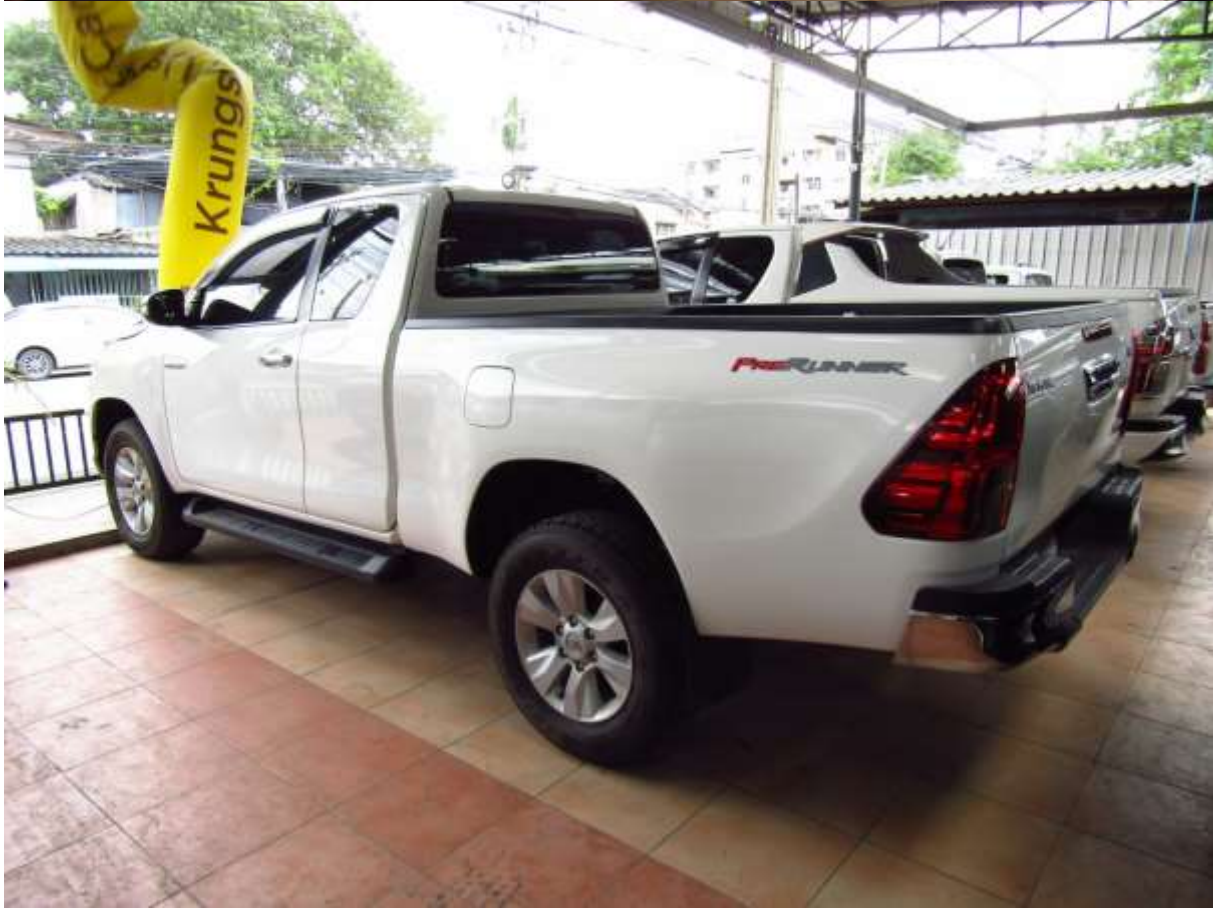
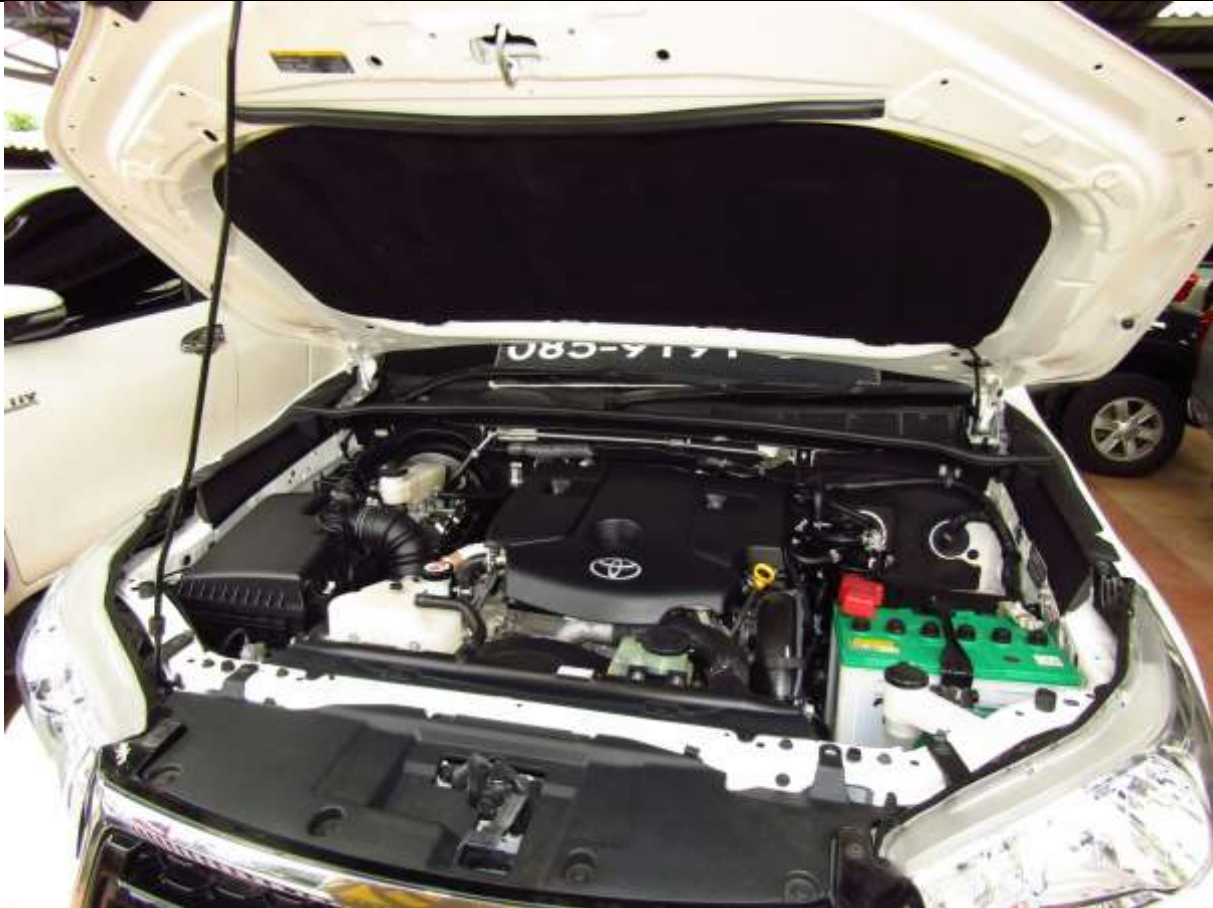
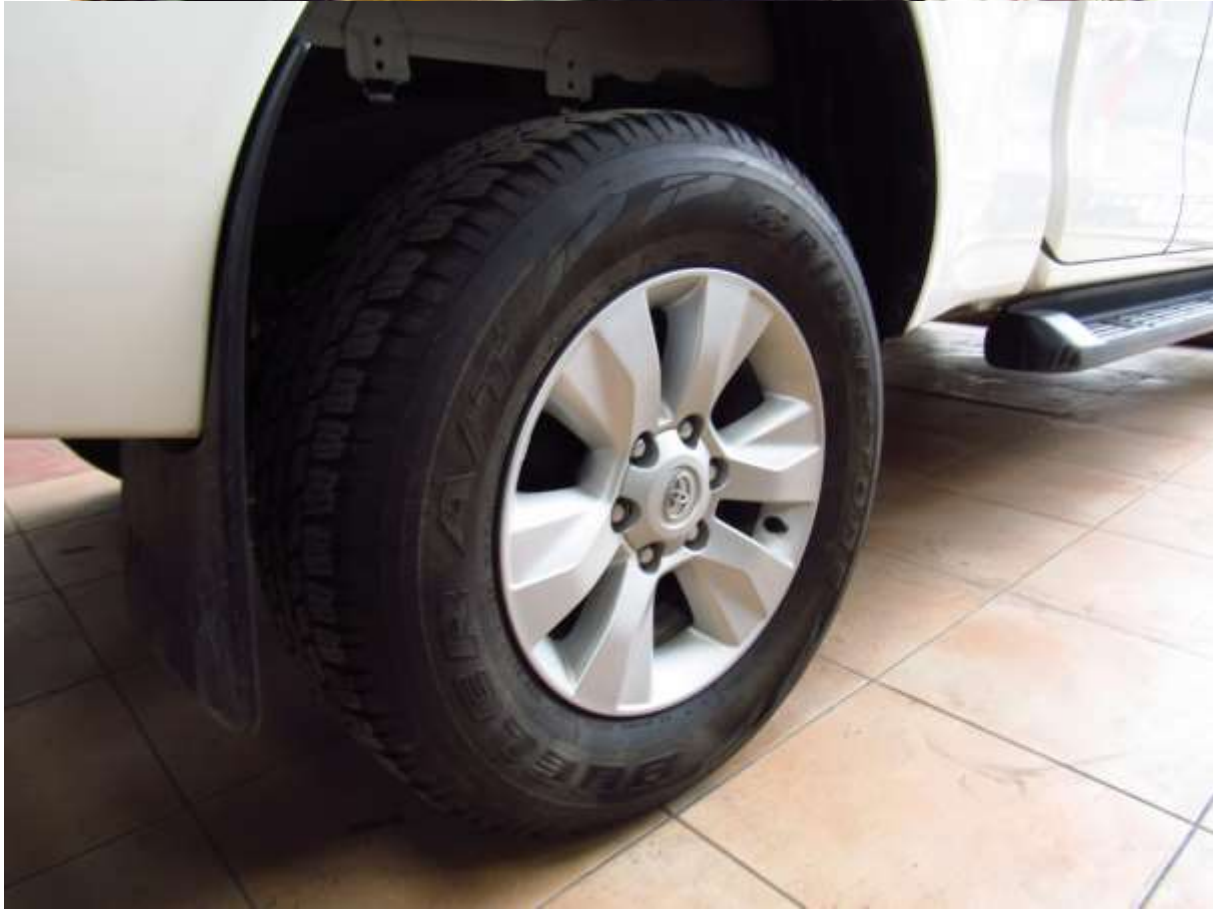
ภาพภายนอก - Exterior Visual Details:

กันชนหน้า Front Bumper	สภาพดี
	คาน รั้งกันชนหน้า (ขวา) Front Side Member (Right) Appearance	สภาพดี
	คาน รั้งกันชนหน้า (ซ้าย) Front Side Member (Left) Appearance	สภาพดี
	ฝากระโปรงหน้ารถ Bonnet	สภาพดี
	กระจกบังลมหน้า Windshield	สภาพดี
	หลังคา Roof	สภาพดี
	สภาพ และการทำงาน หลังคาชั้นรูป หลังคาเปิดประทุน Sunroof/Convertible functional and appearance	N/A
	ประตูหน้าขวา Front Right Door	สภาพดี
	ประตูหลังขวา Rear Right Door	สภาพดี
	ประตูเลื่อนด้านขวา Sliding Right Door	N/A
	บันไดขายน้าด้านขวา Right Rocker Panel	สภาพดี
	ประตูหน้าซ้าย Front Left Door	สภาพดี
	ประตูหลังซ้าย Rear Left Door	สภาพดี
	ประตูเลื่อนด้านซ้าย Sliding Left Door	N/A

บันไดซ้ายน้ำด้านซ้าย Left Rocker Panel	สภาพดี
	ประตูท้าย,ฝากระโปรงท้าย Rear Tail Gate	สภาพดี
	กระจกบังลมหลัง Rear Screen	สภาพดี
	กันชนหลัง Rear Bumper	สภาพดี
	คาน รับกันชนหลัง (ขวา) Rear Side Member (Right) Appearance	สภาพดี
	คาน รับกันชนหลัง (ซ้าย) Rear Side Member (Right) Appearance	สภาพดี
	เสาโครงสร้าง A ขวา Right A-Pillar	สภาพดี
	เสาโครงสร้าง B ขวา Right B-Pillar	สภาพดี
	เสาโครงสร้าง C ขวา Right C-Pillar	สภาพดี
	เสาโครงสร้าง D ขวา Right D-Pillar	N/A
	เสาโครงสร้าง A ซ้าย Left A-Pillar	สภาพดี
	เสาโครงสร้าง B ซ้าย Left B-Pillar	สภาพดี
	เสาโครงสร้าง C ซ้าย Left C-Pillar	สภาพดี
	เสาโครงสร้าง D ซ้าย Left D-Pillar	N/A
	ระบบบังคับเลี้ยว Steering Components	สภาพดีตามอายุการใช้งาน
