เลขคำขอบริการ (Job No.) :: 10...(1) ▾

1023/0381-5

Toyota Hilux Revlo 2.4 DOUBLE CAB J Plus

Vehicle Inspection Report

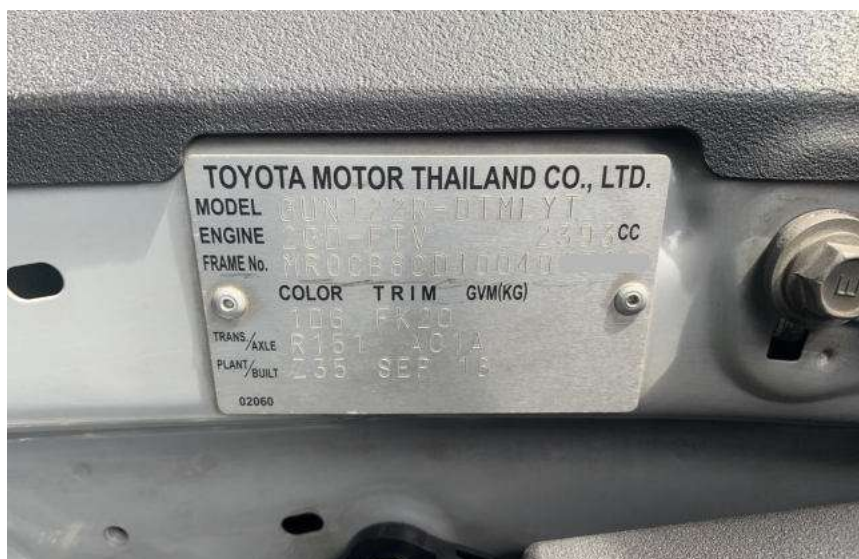
รูปแผ่นPlate ▾

- ✓ แผ่นเพลทเลขตัวถังมองเห็นได้ชัดเจน
- ✓ ชิ้นส่วนประกอบตัวถังรถ ผ่านการวัดค่าความหนาของสีแล้ว
- ✓ สีรถตรงตามเสาเอกสารจดทะเบียน

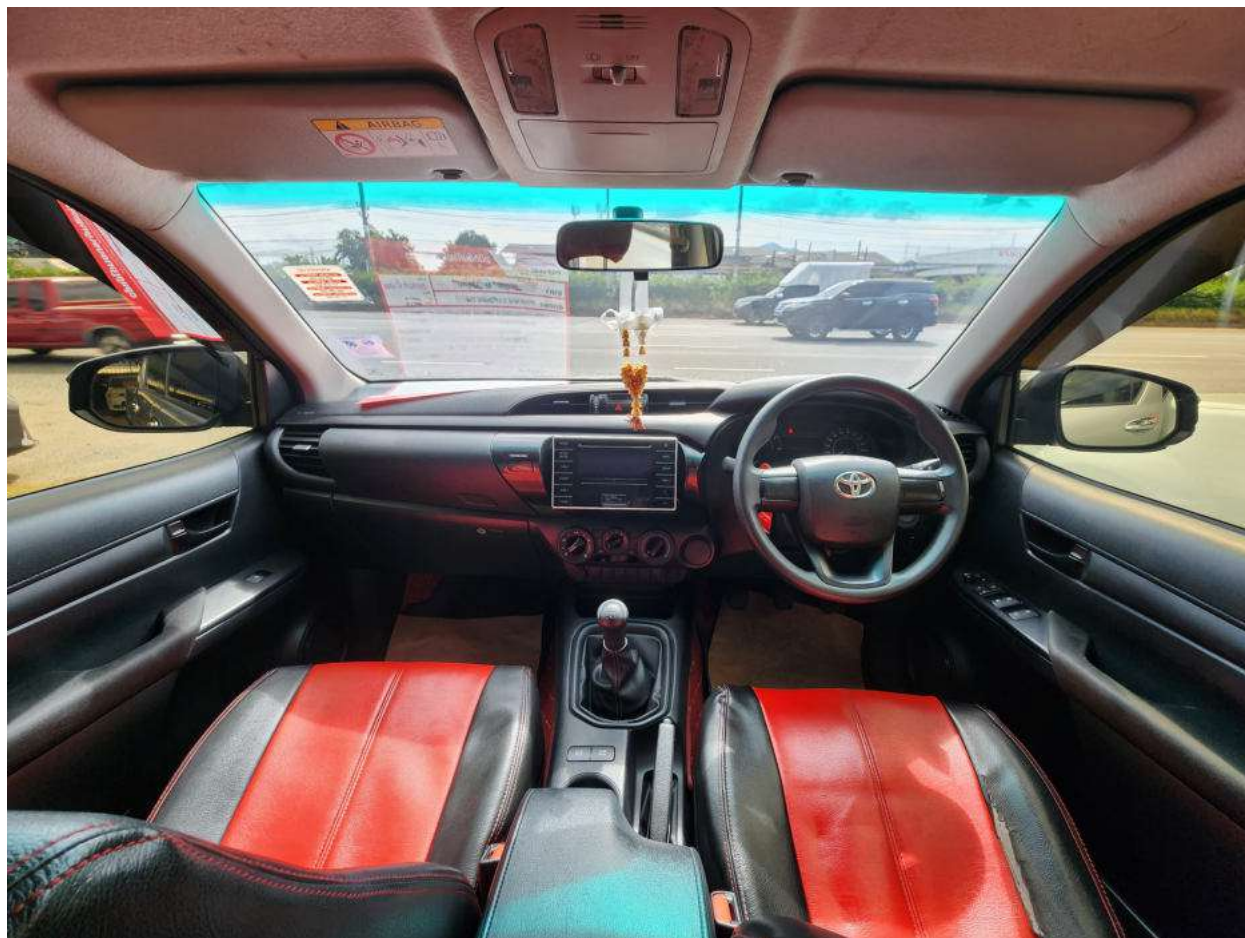
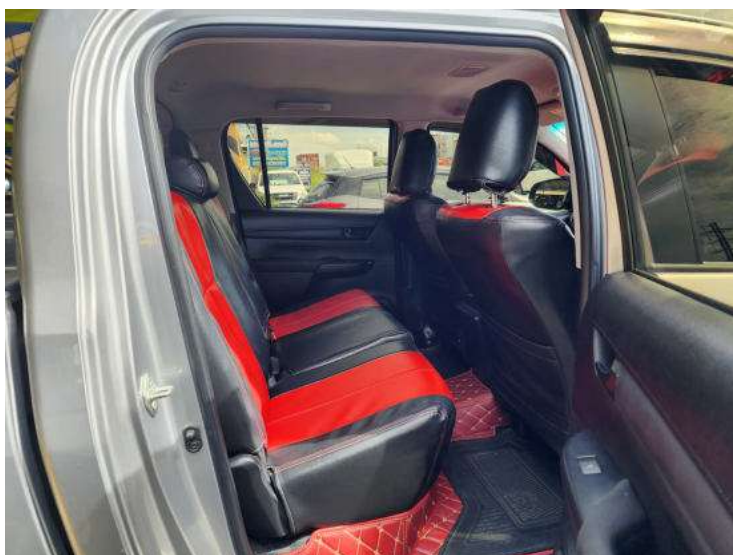
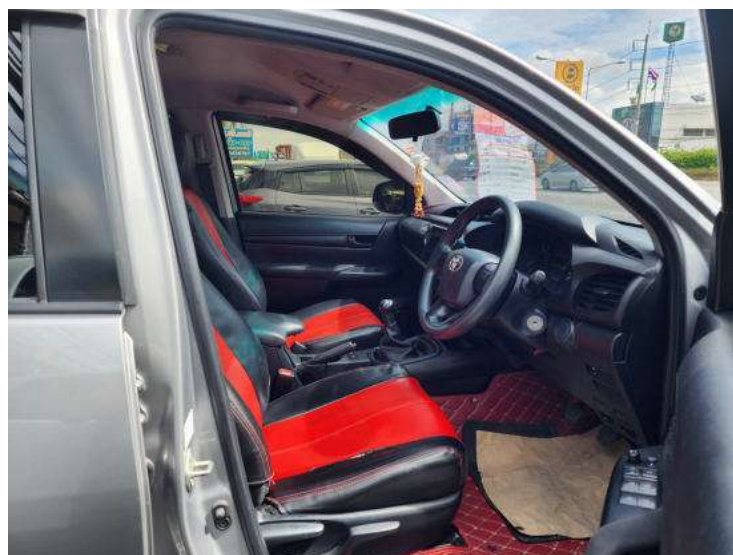
ภาพภายใน

ประเมินสภาพรวม: ผ่าน
อุปกรณ์หลัก/อุปกรณ์เสริมขณะขับที่:

- ✓ ระบบปรับอากาศ [ผ่าน]
- ✓ ไฟส่องสว่าง [ผ่าน]
- ✓ ไฟเลี้ยว/ไฟฉุกเฉิน [ผ่าน]
- ✓ หนัาปิดและมาตรวัด [ผ่าน]
- ✓ เข็มชี้ด้นรภัย [ผ่าน]
- ✓ แตร [ผ่าน]
- ✓ เครื่องเล่นเพลง [ผ่าน]
- ✓ ระบบปัดน้ำฝน [ผ่าน]
- ✓ เบาะนั่งยึดแน่น [ผ่าน]
- ✓ กระจกไฟฟ้า [ผ่าน]

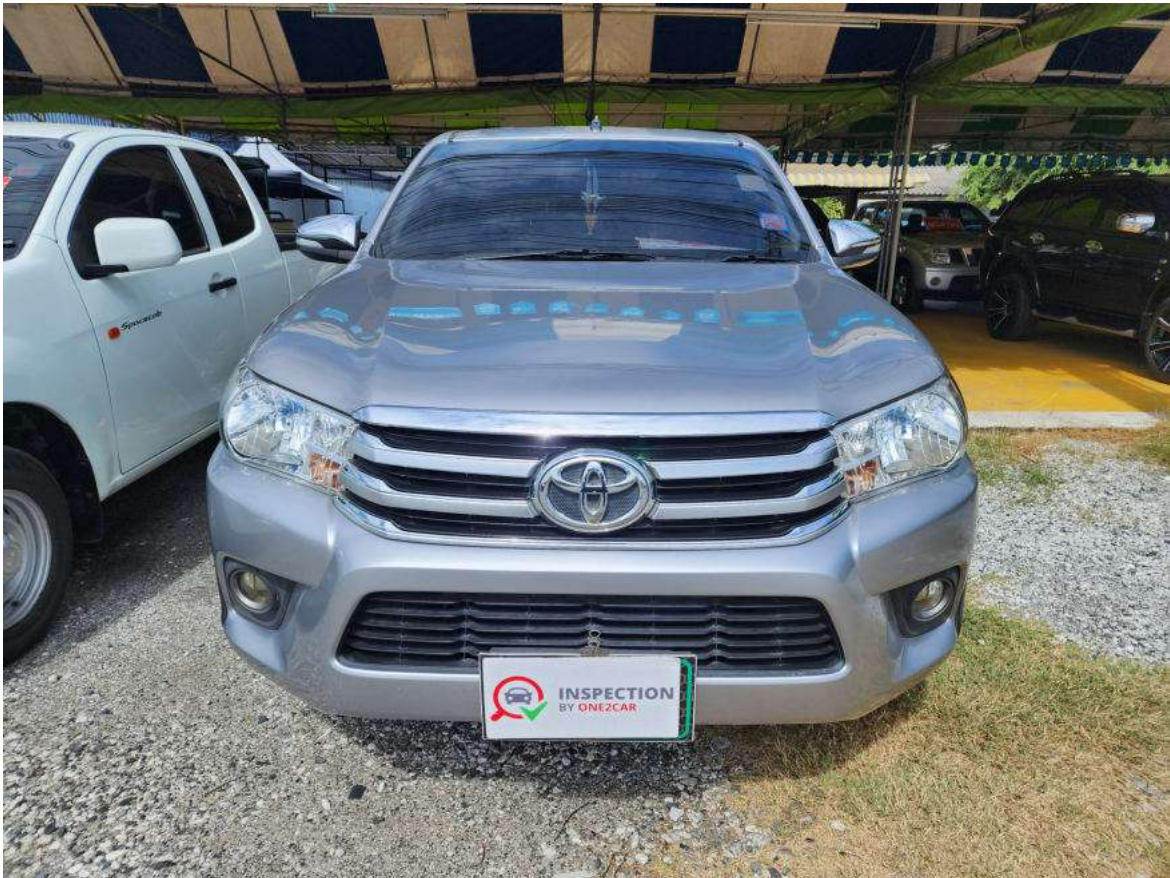
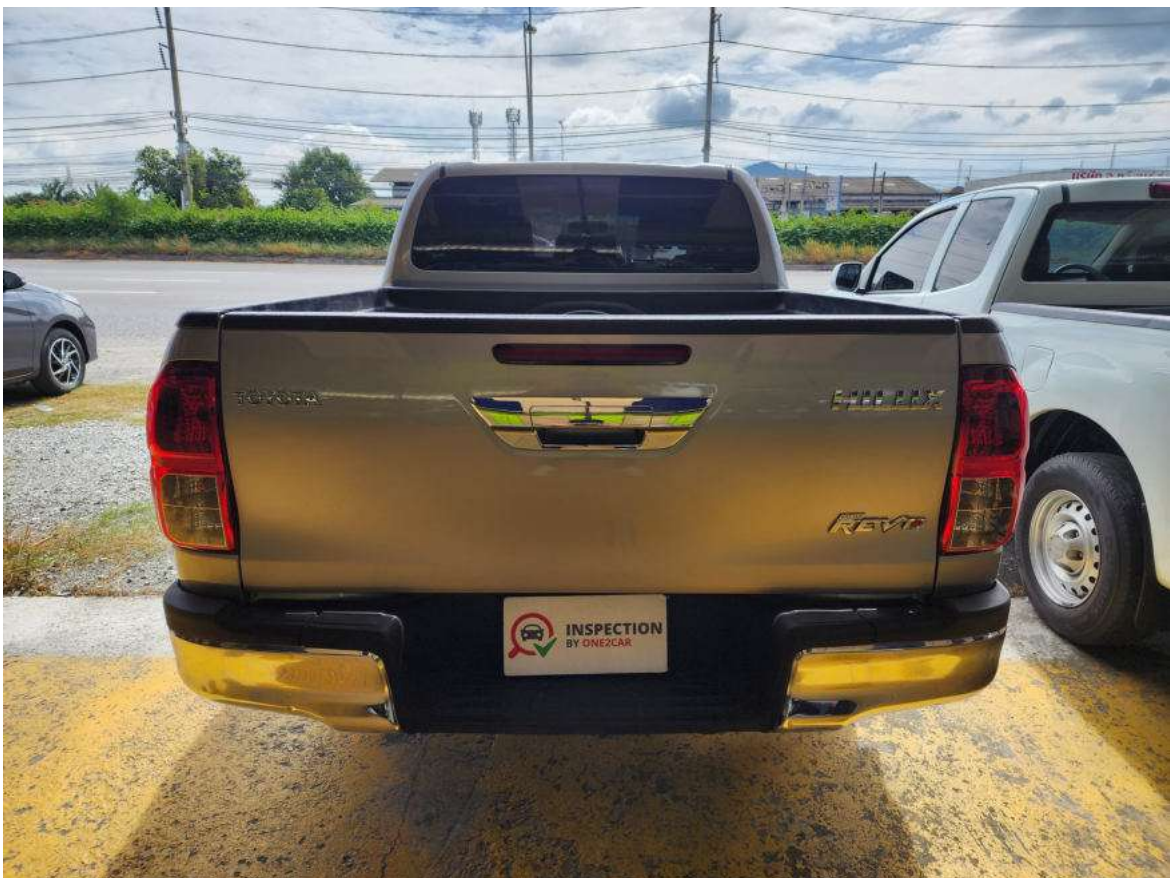
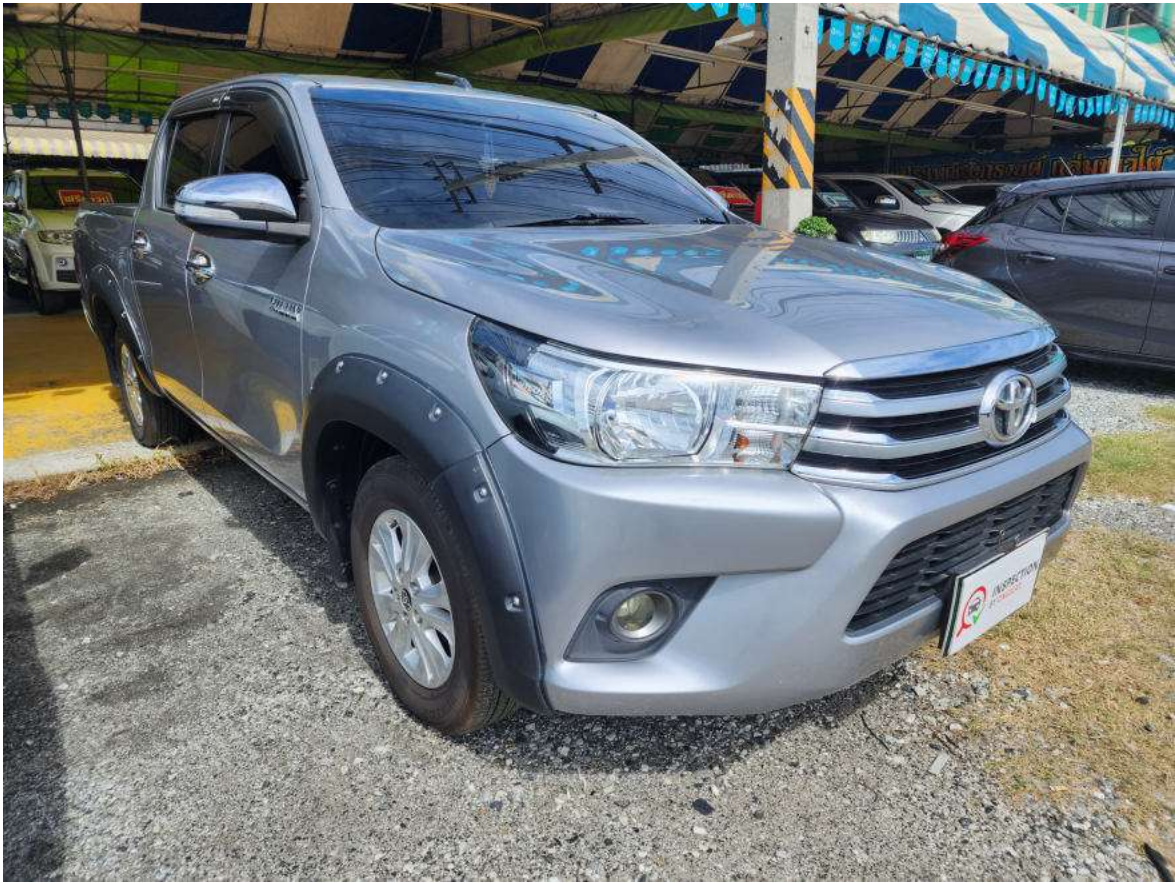
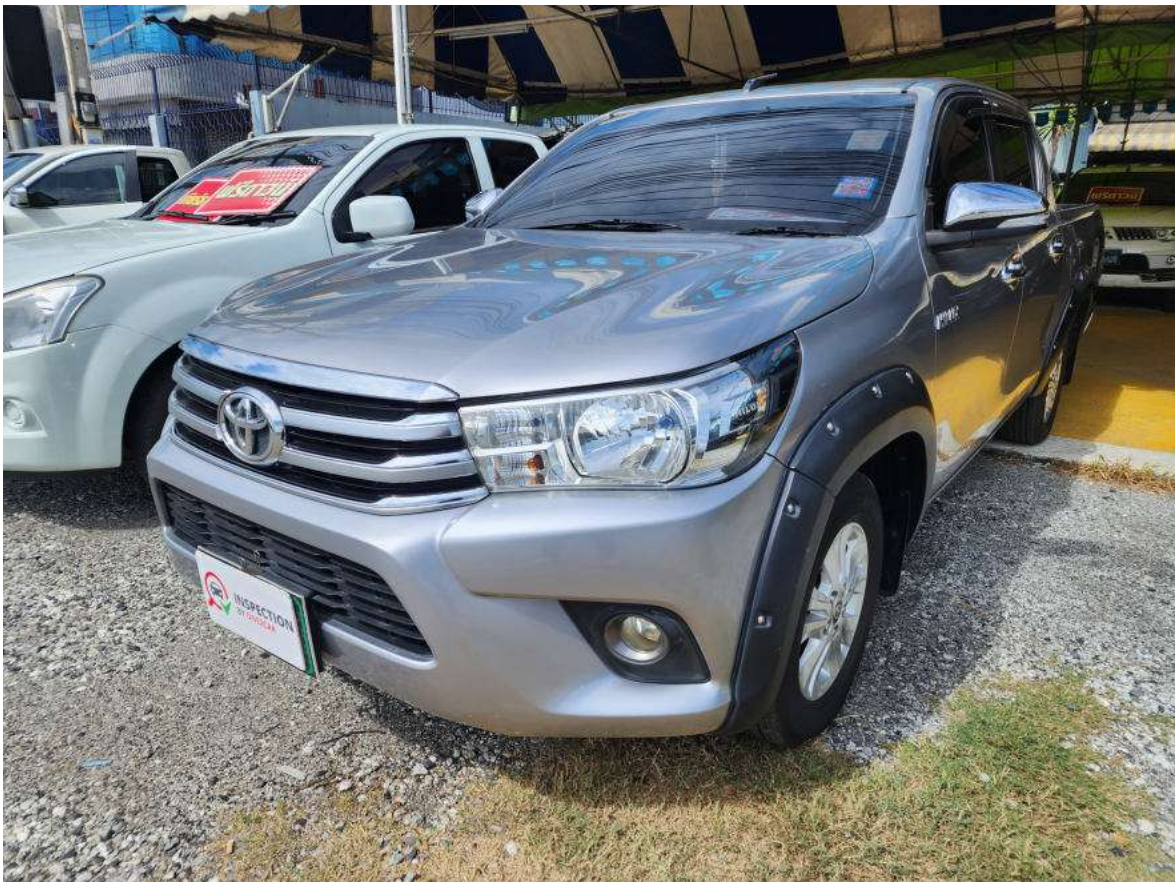
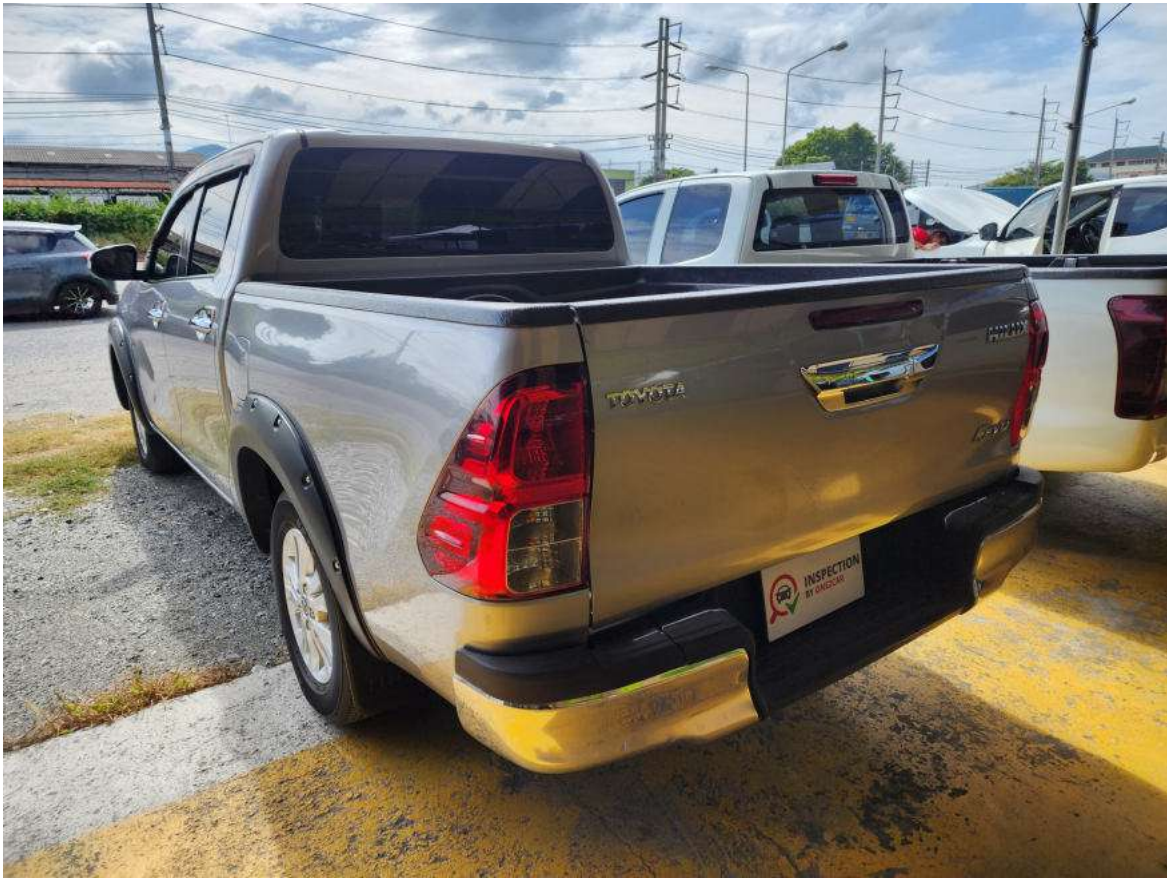
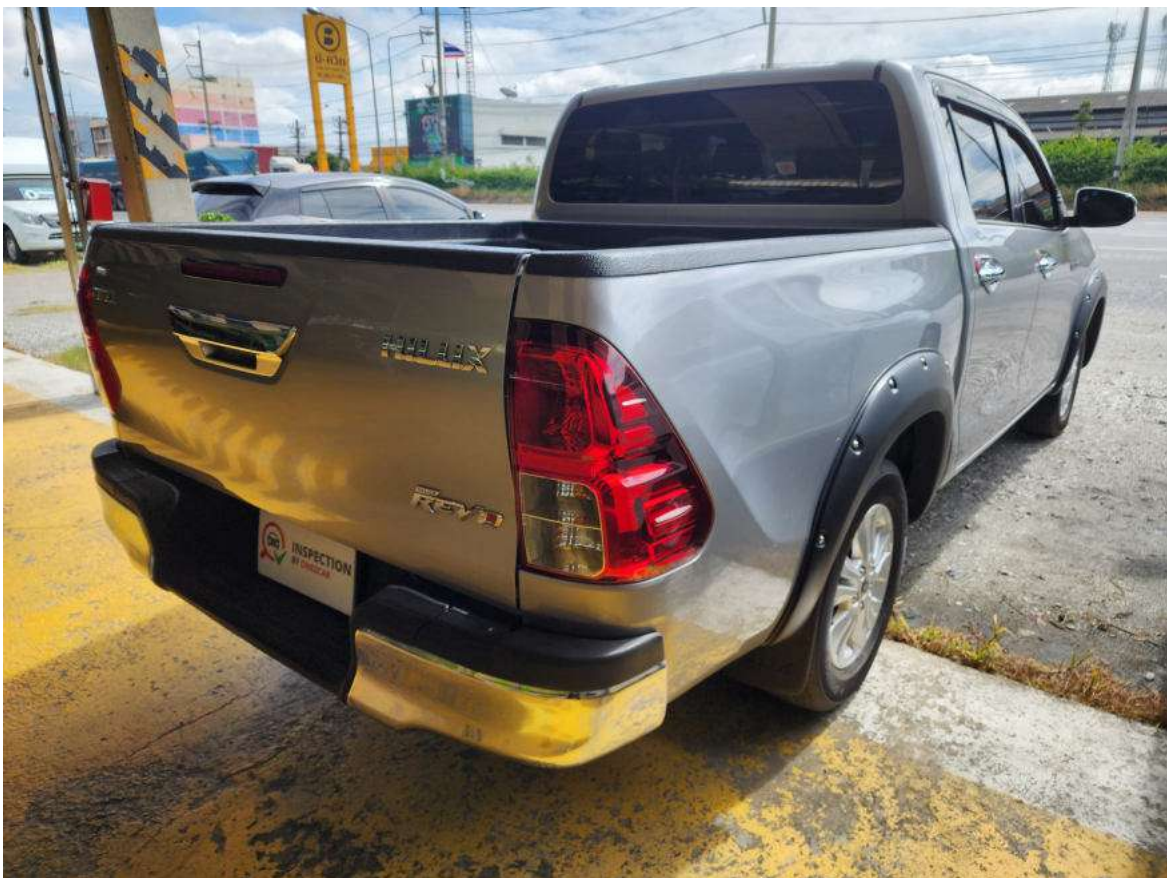
ภาพภายนอก

ประเมินสภาพรวม: ผ่าน
รายการที่รื้อการแก้ไข: ไม่พบรายการแก้ไข
ชิ้นส่วนประกอบตัวถังรถ

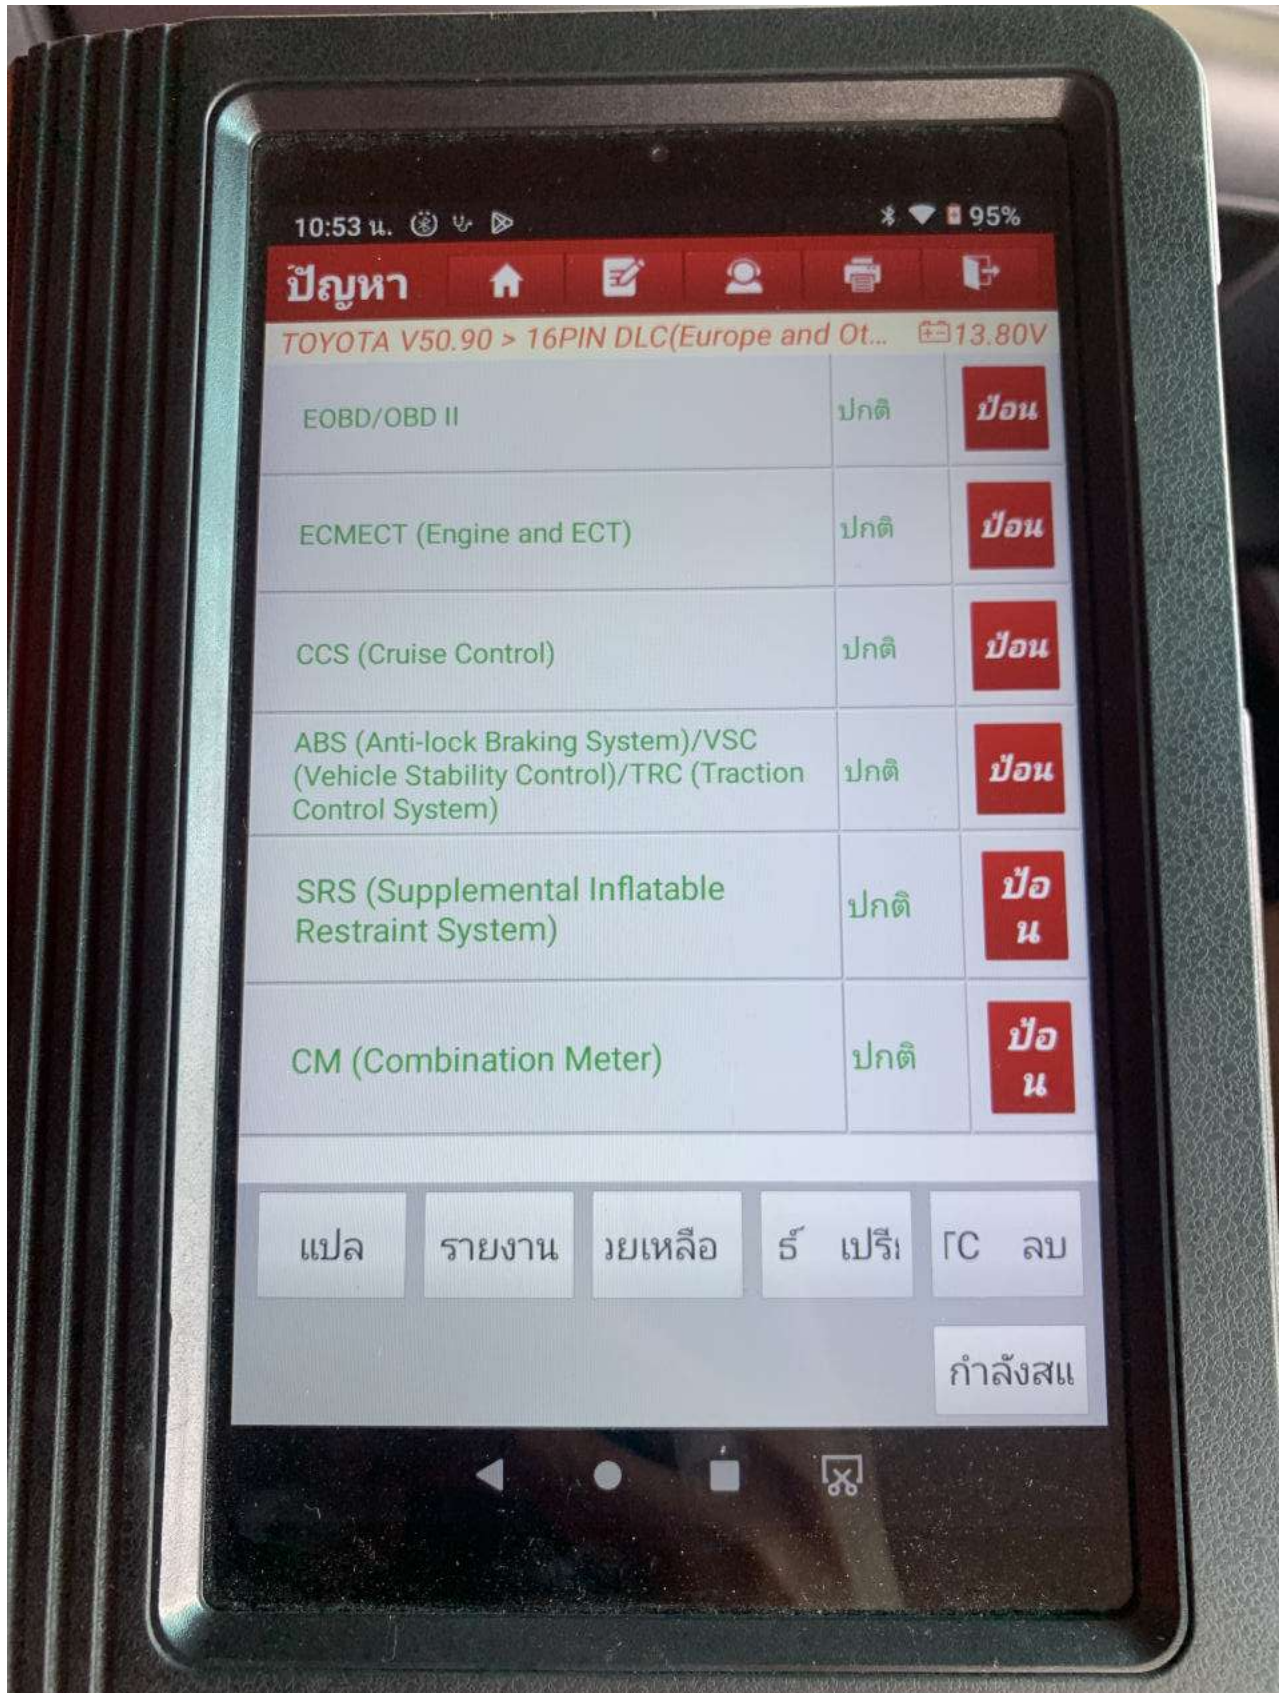
ภาพ OBD

รายการตรวจ 6 รายการ	สถานะ
1.1 ไม่เคยเกิดอุบัติเหตุรุนแรงจนทำให้โครงสร้างรถมีปัญหาความปลอดภัย No Evidence of Major or Hail Damage	ดี (Good)
1.2 ไม่มีการตัดต่อ ตัดแปลง คัชชี และ โครงสร้างรถ No chassis and cab structure modified	ดี (Good)
1.3 ไม่เคยประสบภัยจมน้ำ No Evidence of Flood	ดี (Good)
1.4 ไม่เคยประสบภัยอัคคีภัย No Evidence of Fire	ดี (Good)
1.5 ระบบการทำงานภายในรถยนต์ OBD II On-Board Diagnostics (OBD)	ดี (Good)
1.6 สภาพรถโดยรวม Overall Appearance	ดี (Good)
