Vehicle Inspection Report สรุปผลการตรวจสภาพรถ (Inspection Summary)

1023/0180-7

HONDA CIVIC FC E 1.8

Sep 5, 2023

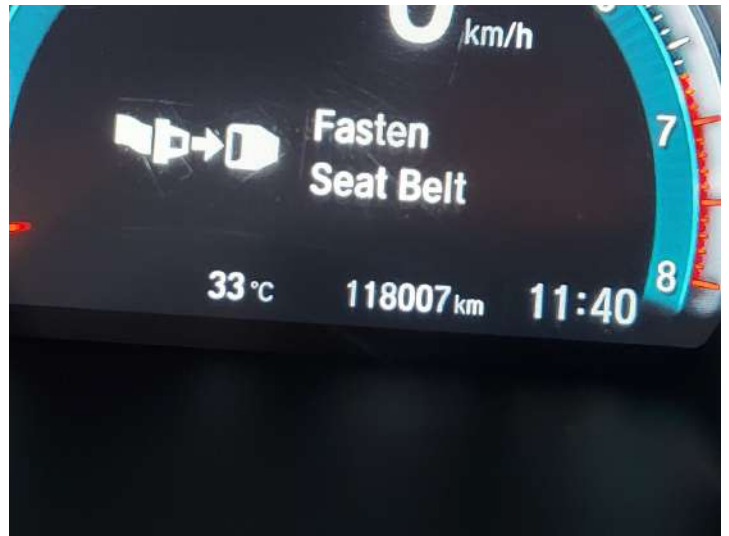
รูปเลขไมล์ (Mileage Picture) : ▾

118007

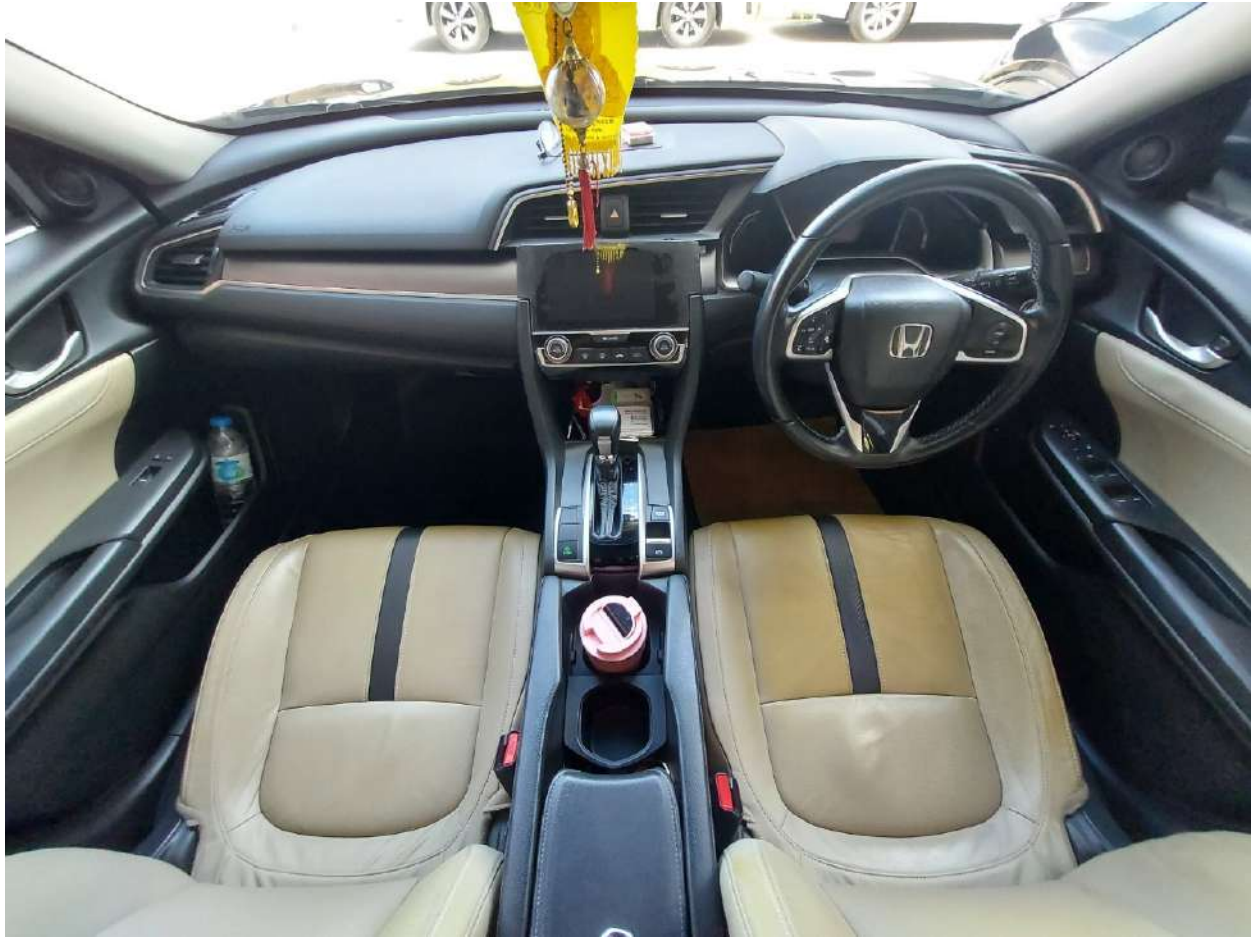
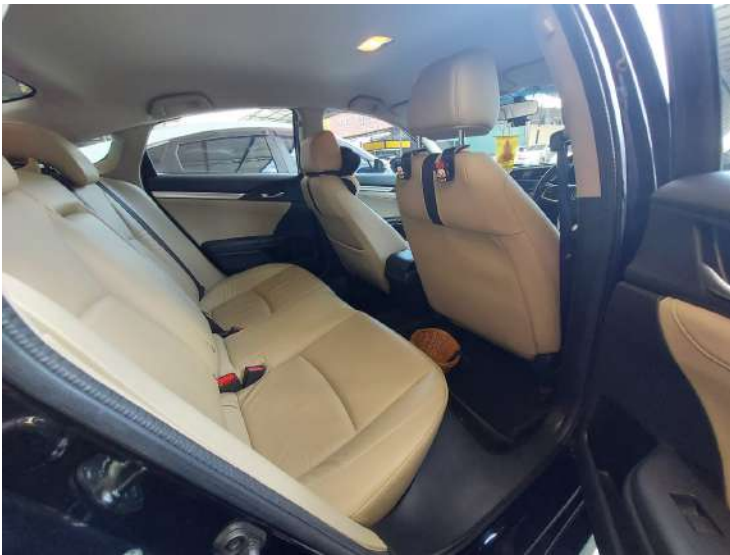
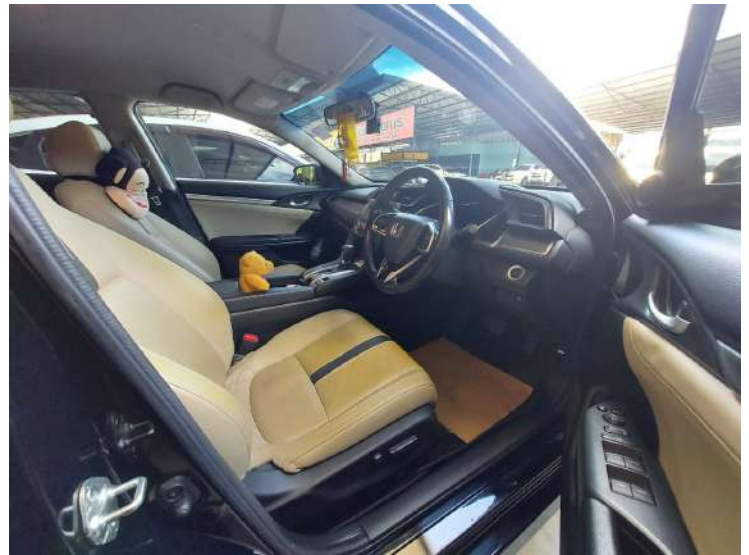
ภาพภายใน

รายการตรวจ 4 รายการ	สถานะ
2.1 สภาพที่นั่ง Seat Appearance	ดี (Good)
2.2 การทำงาน การปรับ และการล็อกเบาะ Seat Adjust functional	ดี (Good)
2.3 สภาพรางไต่เบาะ Seat slide adjust rail	ดี (Good)
2.4 เข็มขัดนิรภัย Seat Belts	ดี (Good)
