I024/0021-9

Mercedes-Benz Vito 2.1 116 Tourer SELECT

Feb 20, 2024

Vehicle Inspection Report สรุปผลการตรวจสภาพรถ (Inspection Summary)

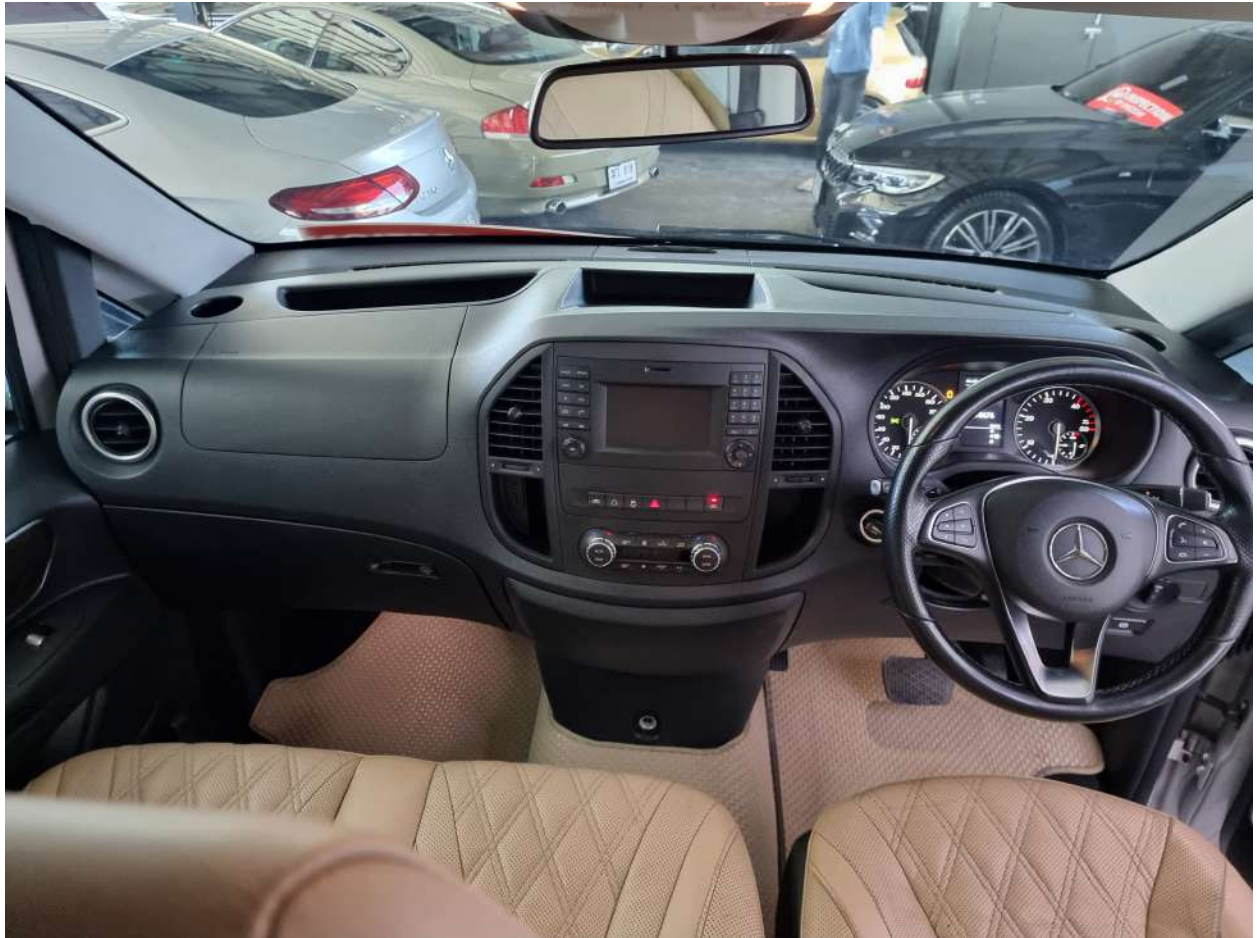
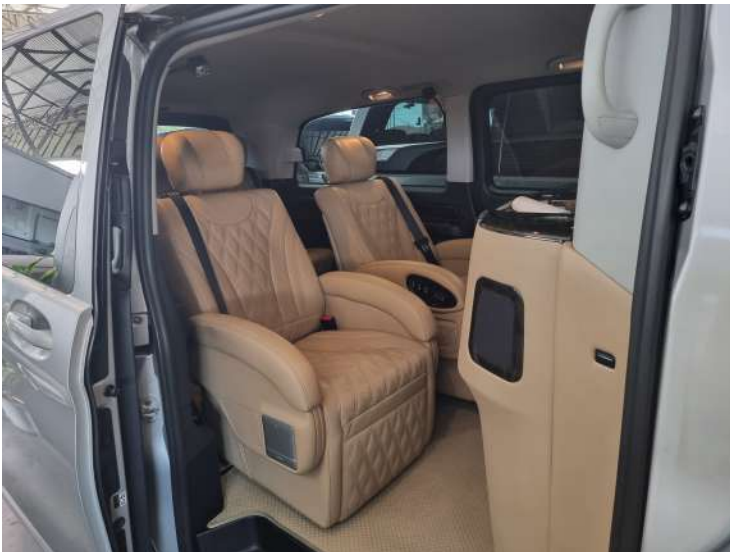
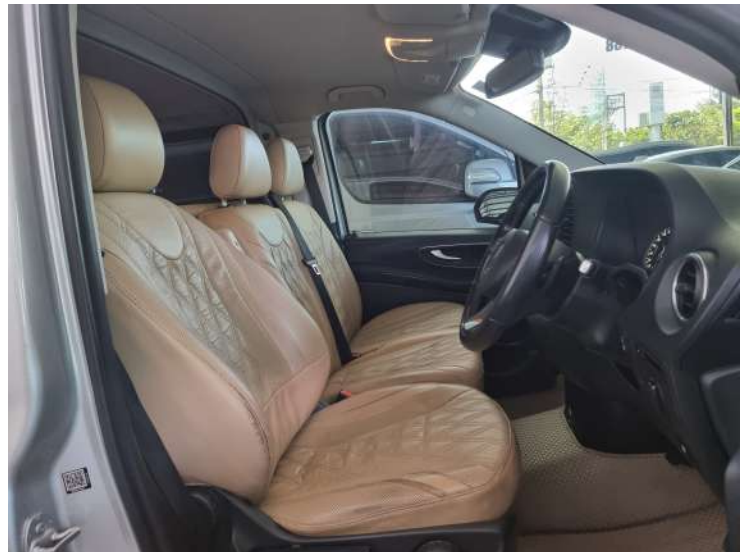
ภาพภายใน

Remark ภายใน : ▾ประเมินสภาพรวม: ผ่าน
อุปกรณ์หลัก/อุปกรณ์เสริมขณะขับที่:

- ✓ ระบบปรับอากาศ [ผ่าน]
- ✓ ไฟส่องสว่าง [ผ่าน]
- ✓ ไฟเลี้ยว/ไฟฉุกเฉิน [ผ่าน]
- ✓ หน้าปัดและมาตรวัด [ผ่าน]
- ✓ เข็มชี้ดัดนิรภัย [ผ่าน]
- ✓ แตร [ผ่าน]
- ✓ เครื่องเล่นเพลง [ผ่าน]
- ✓ ระบบปิดน้ำฝน [ผ่าน]
- ✓ เบาะนั่งยึดแน่น [ผ่าน]
- ✓ กระจกไฟฟ้า [ผ่าน]

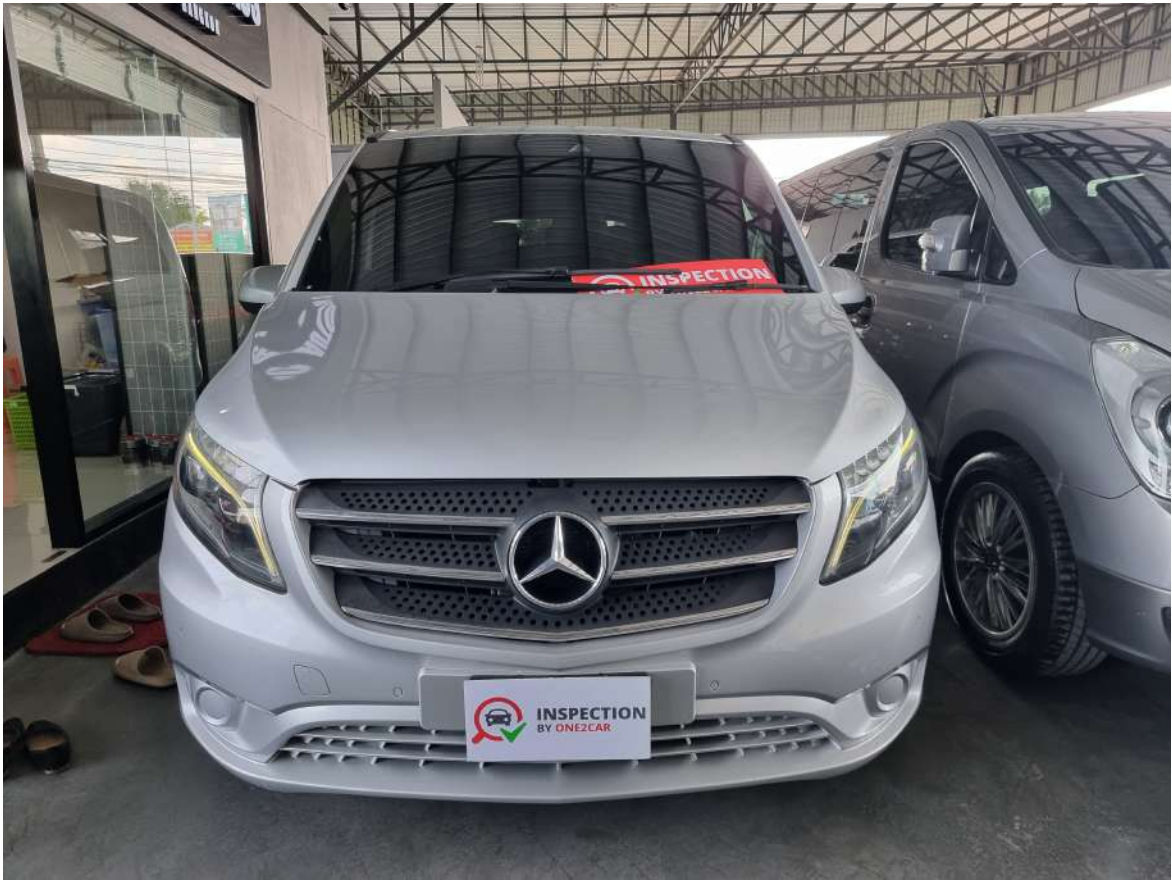
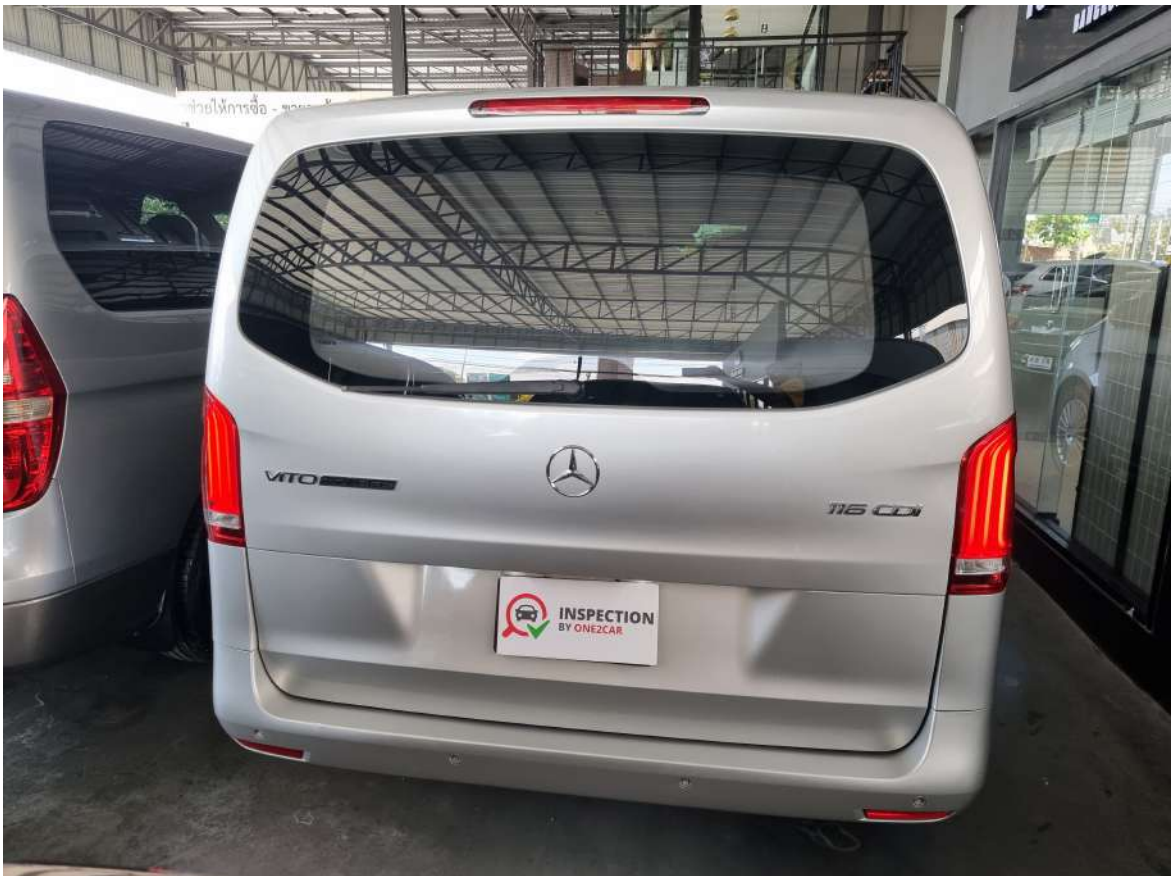
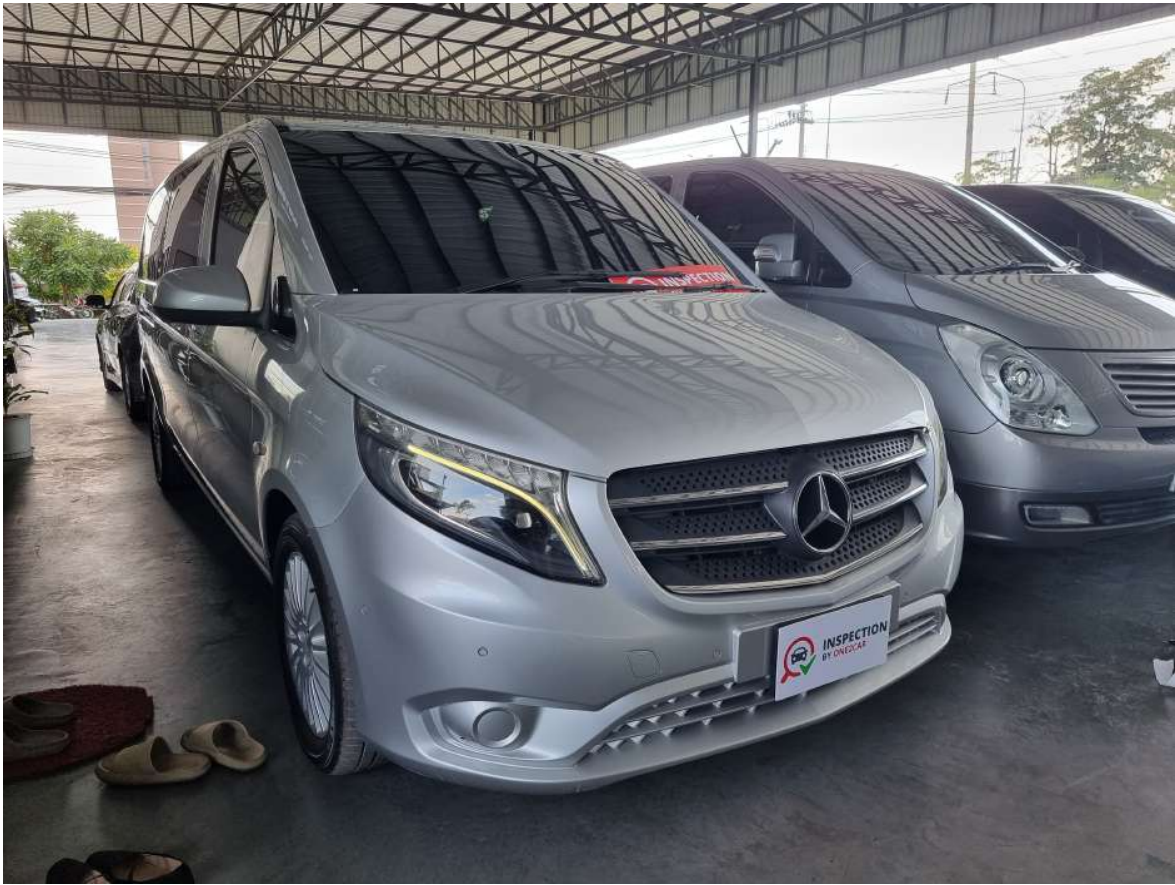
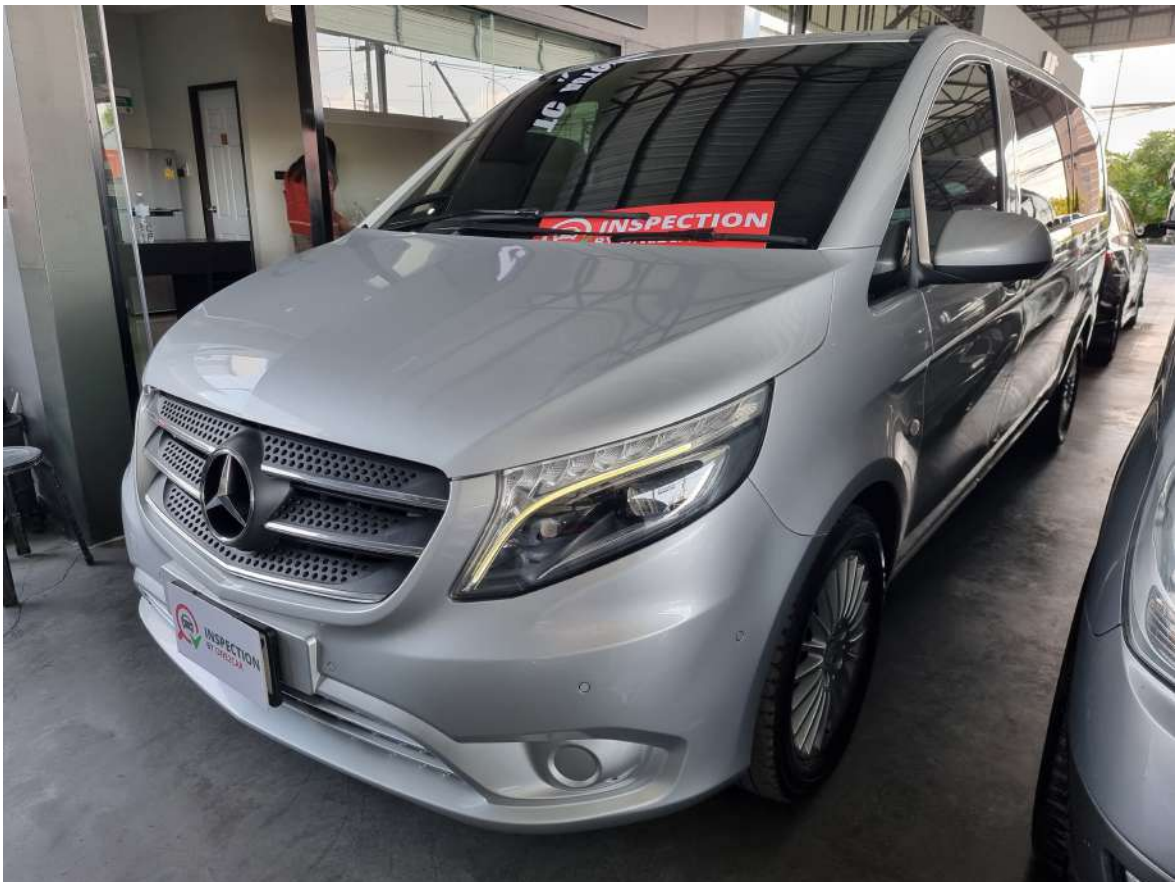
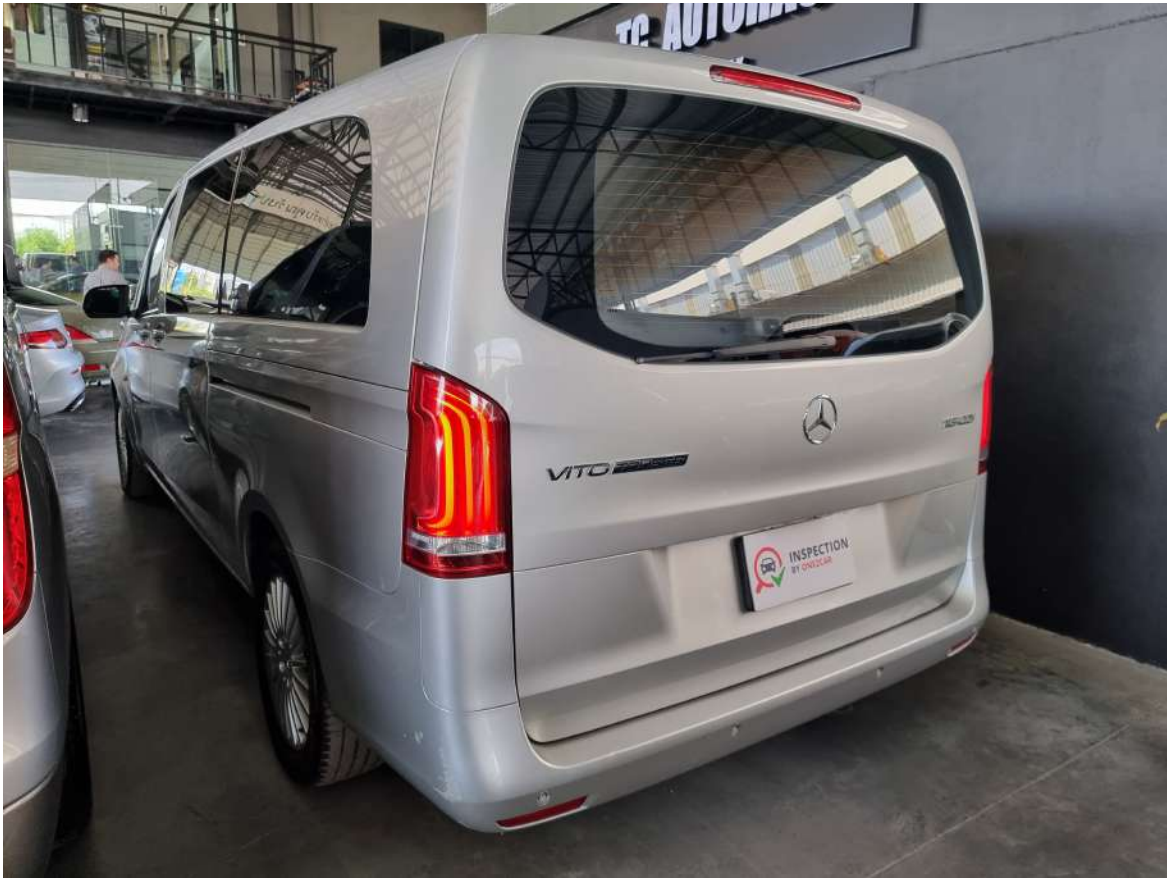
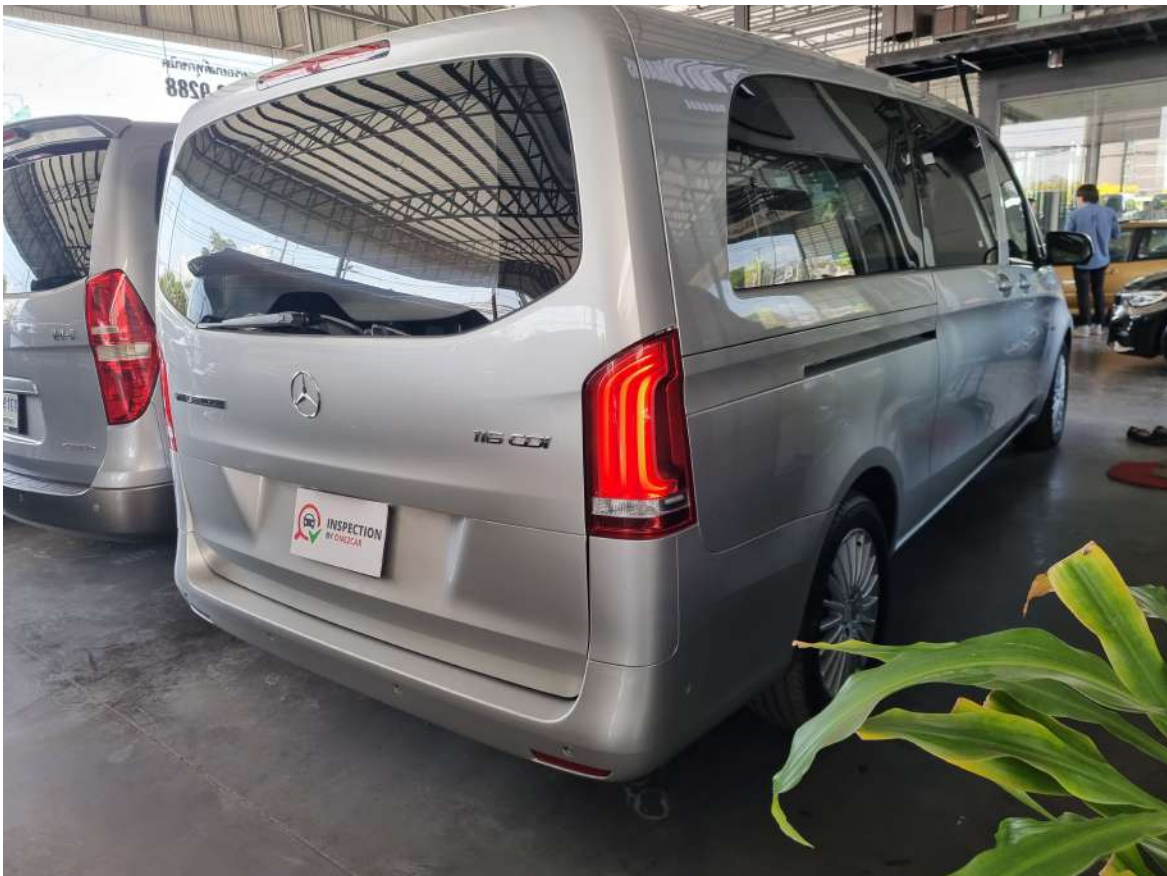
ภาพภายนอก

Remark ภายนอก : ▾ประเมินสภาพรวม: ผ่าน
รายการที่รื้อการแก้ไข: ไม่พบรายการแก้ไข
ชิ้นส่วนประกอบตัวถังรถ

- ✓ แผ่นเพลทเลขตัวถังมองเห็นได้ชัดเจน
- ✓ ชิ้นส่วนประกอบตัวถังรถ ผ่านการวัดค่าความหนาของสีแล้ว
- ✓ สีรถตรงตามเสาเอกสารจทะเบียน

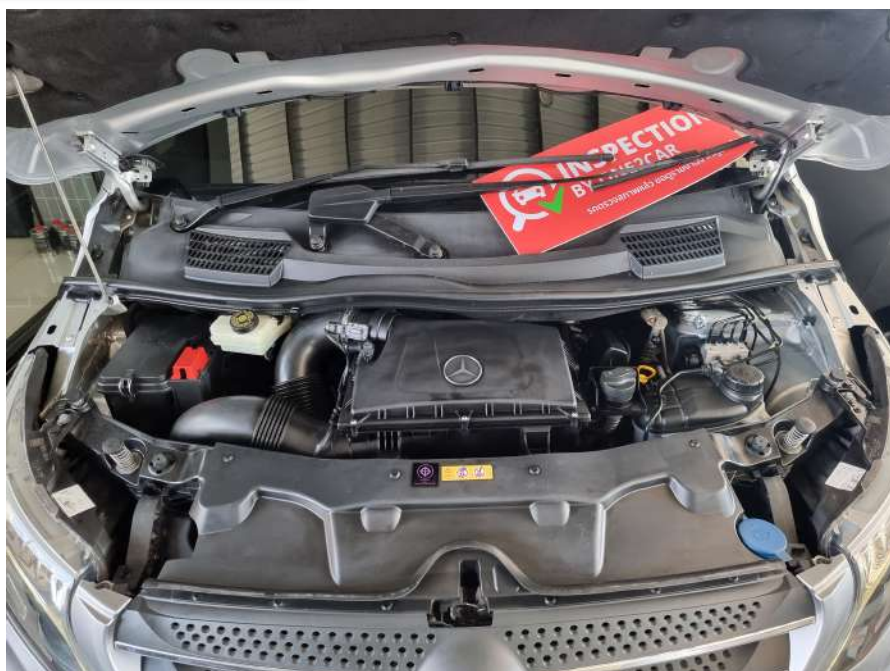
ภาพห้องเครื่อง

เครื่องยนต์และระบบขับเคลื่อน:

- ✓ รอบเดินเบาของเครื่องยนต์ปกติ
- ✓ ไม่มีปัญหาการสตาร์ทเครื่อง
- ✓ ระบบระบายความร้อนเครื่องยนต์แสดงค่าปกติ
- ✓ ไม่เกิดเสียงจากชิ้นส่วนหรือสายพานหน้าห้องเครื่อง
- ✓ ระบบเบรคไม่มีรอยร้าวซึม
- ✓ เครื่องยนต์ไม่มีคราบ/รอยร้าวซึม

Voltage	11.99	V
Rating	700	CCA
Current	840	CCA
Internal resistance	3.22	mΩ
State of Charge	19	%
State of Health	100	%
Status	GREAT

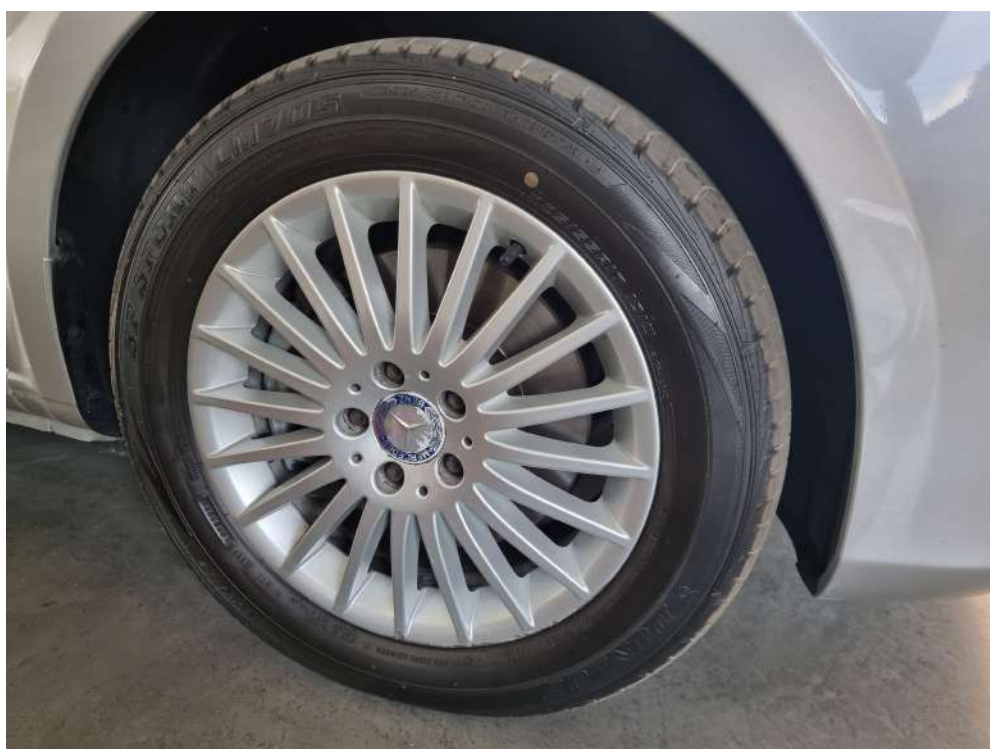
ขอบยาง ล้อ

20/23

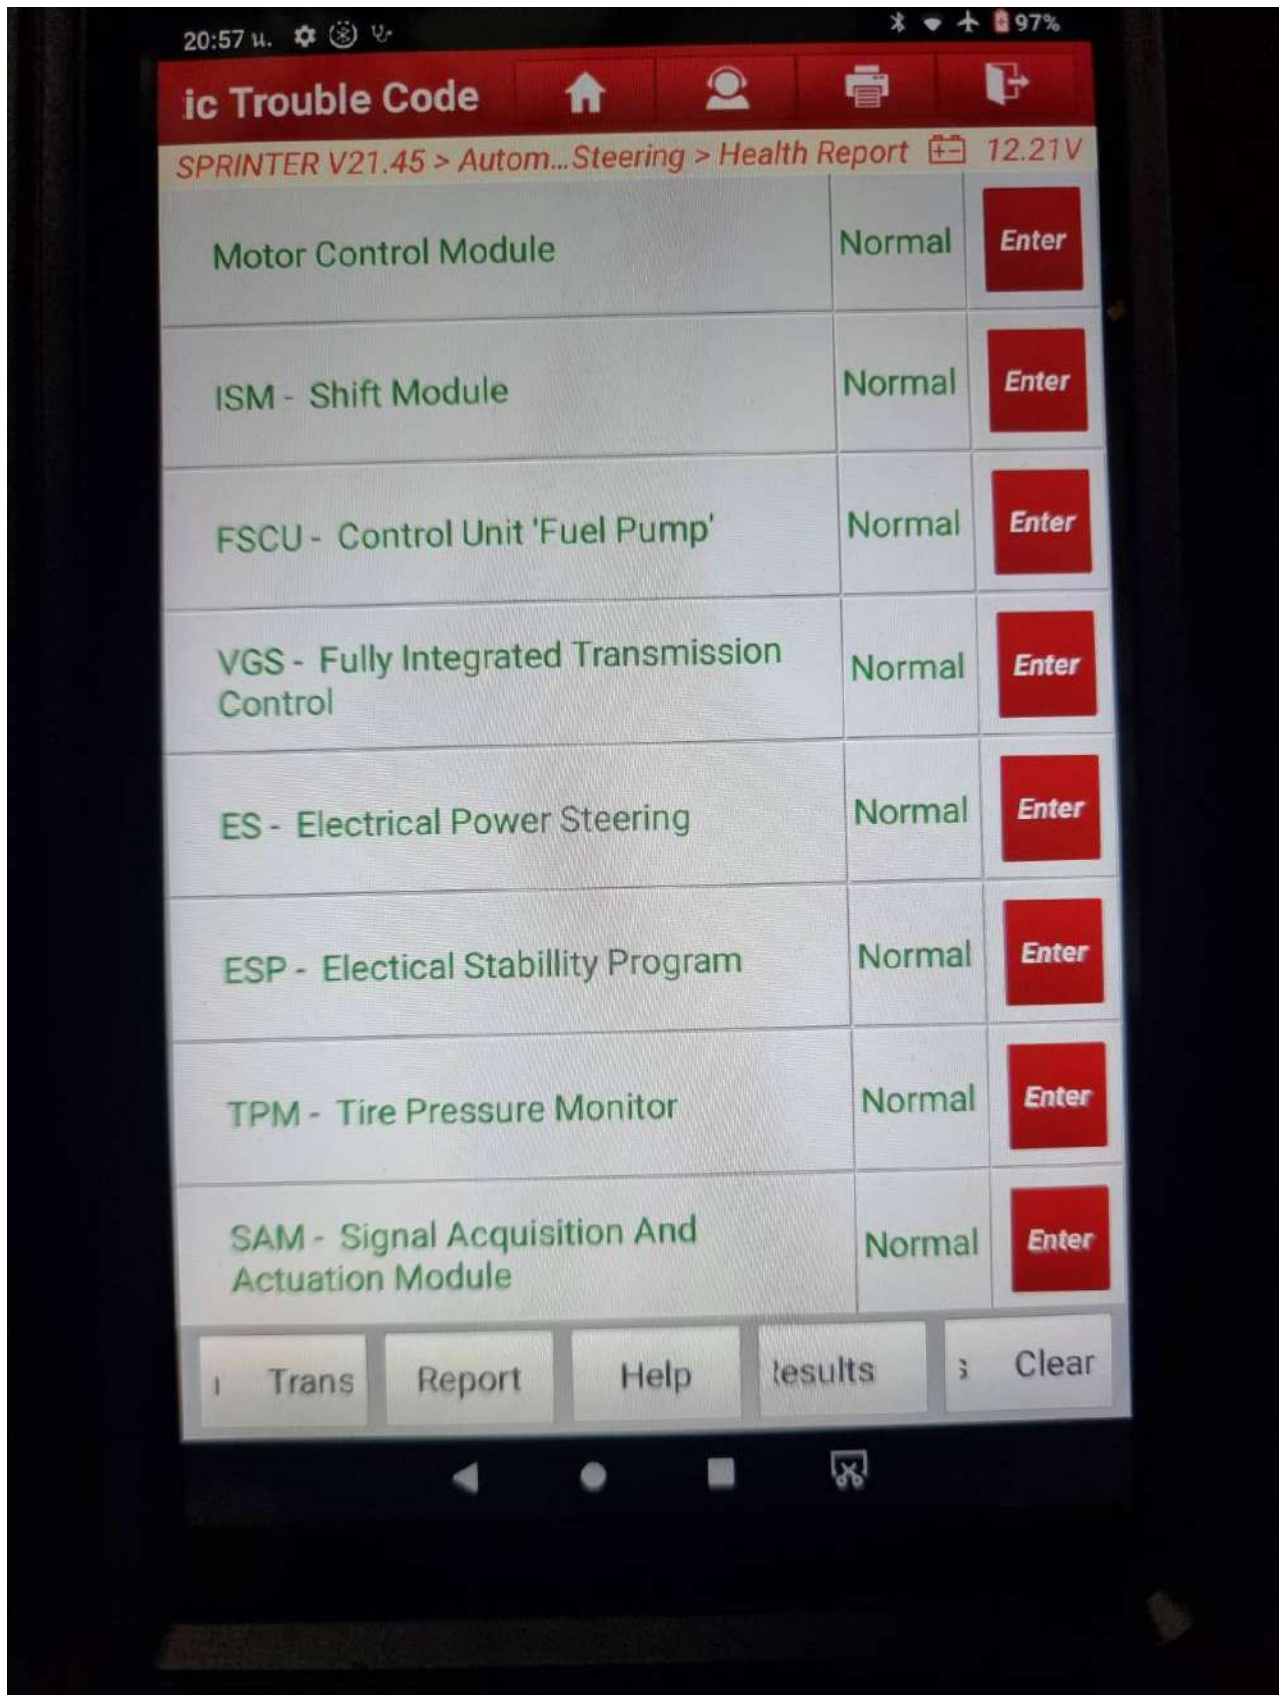
ภาพ OBD

2.17 ตรวจจับพฤติกรรมรถ, ความเร็ว และเครื่องยนต์
OBD II On-Board Diagnostics (OBD)
