1023/0407-13

Hyundai Staria 2.2 S

Apr 29, 2024

# Vehicle Inspection Report

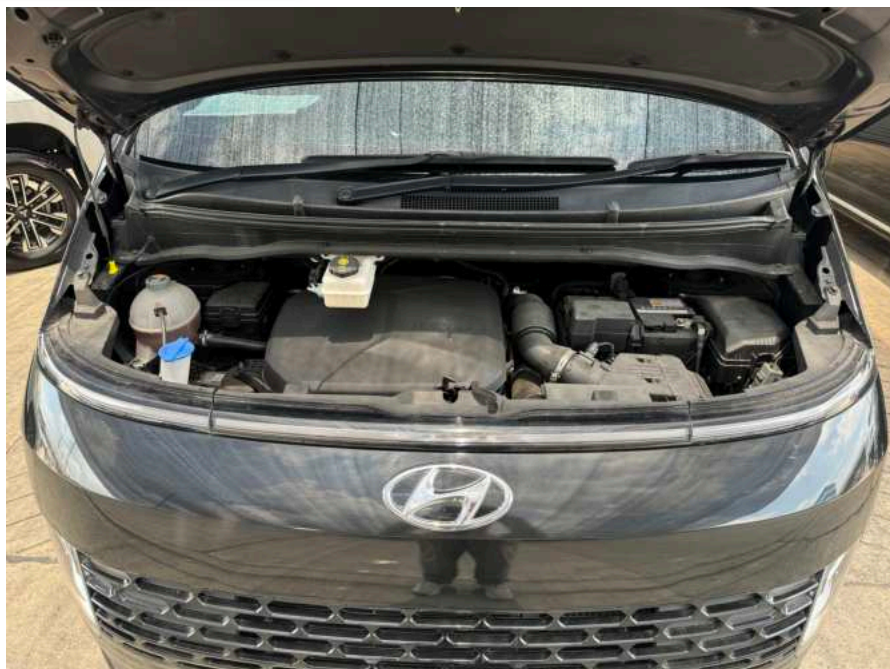
### ภาพห้องเครื่อง

Voltage	12.49	V
Rating	700	CCA
Current	832	CCA
Internal resistance	3.25	mΩ
State of Charge	69	%
State of Health	100	%
Status	GREAT

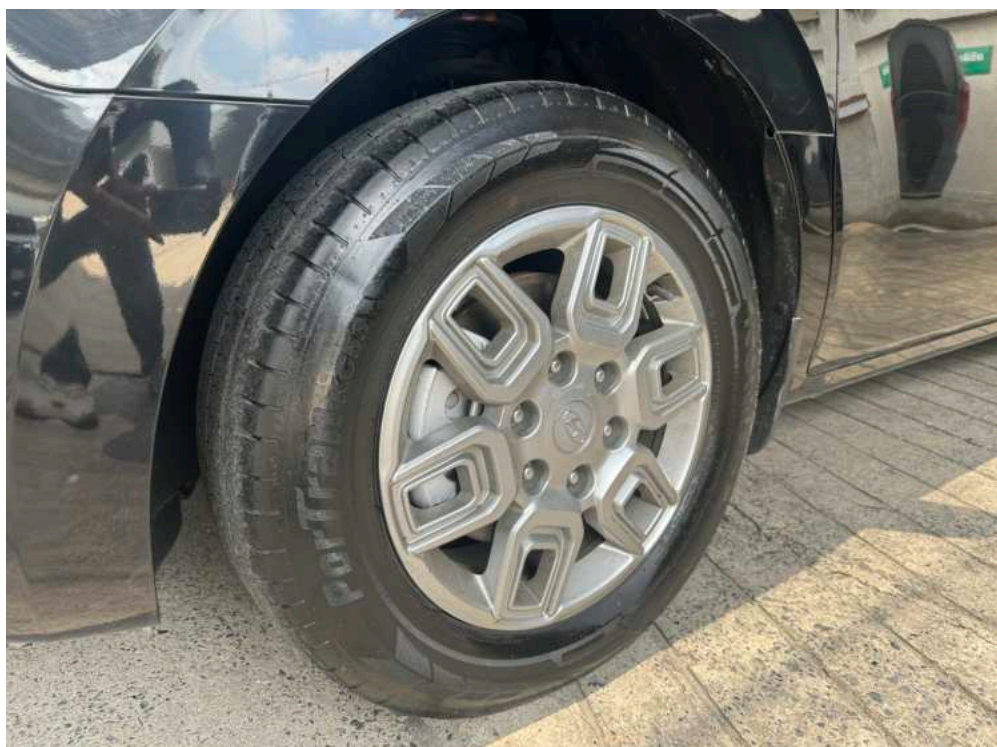
#### ขอบยาง ล้อ

19/21
