1023/0328-9

BMW 330e 2.0 F30 M Sport

Oct 26, 2023

Vehicle Inspection Report สรุปผลการตรวจสภาพรถ (Inspection Summary)

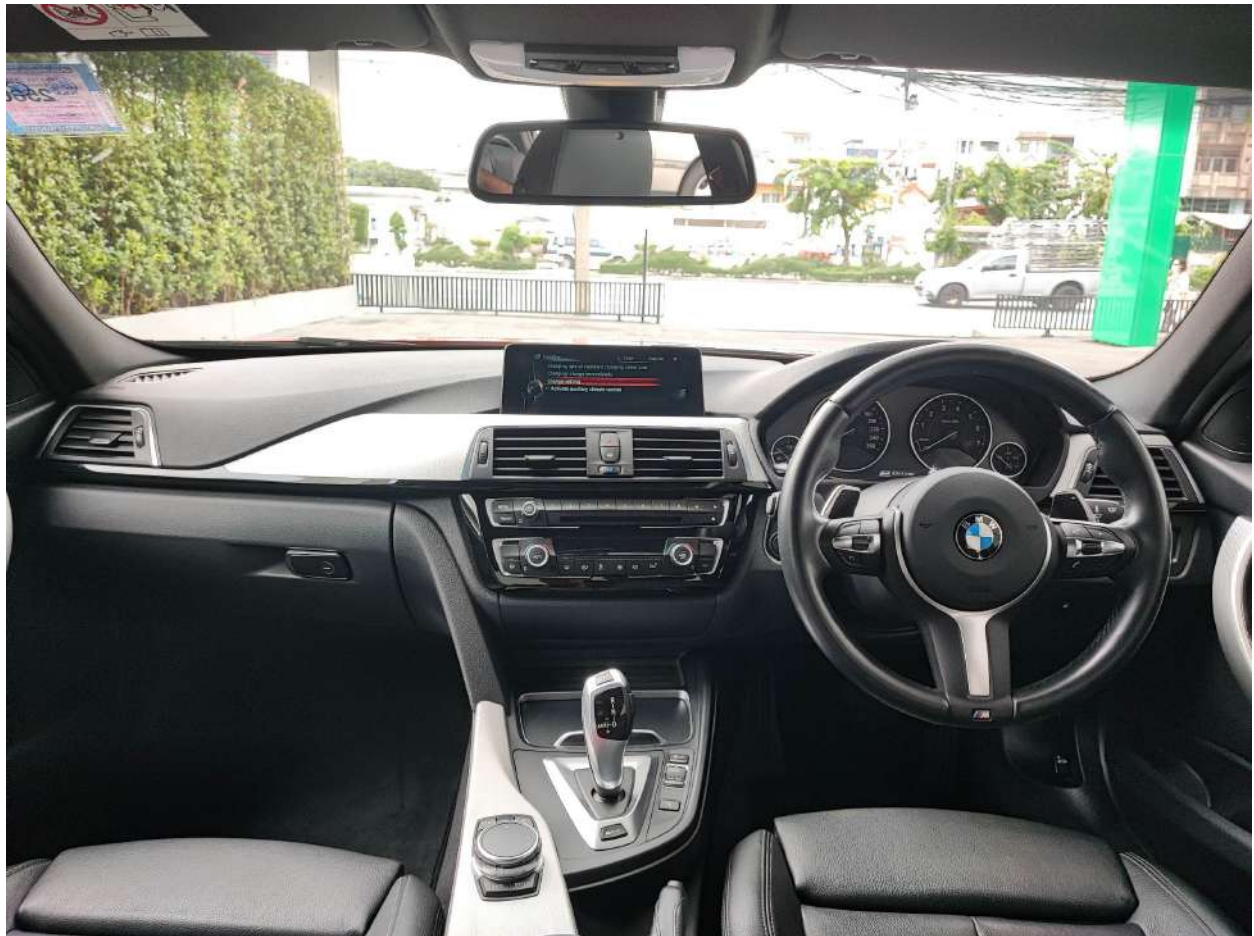
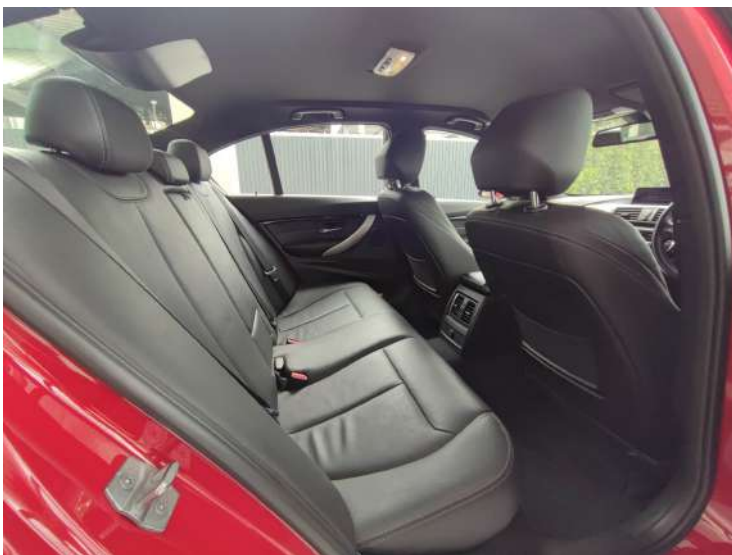
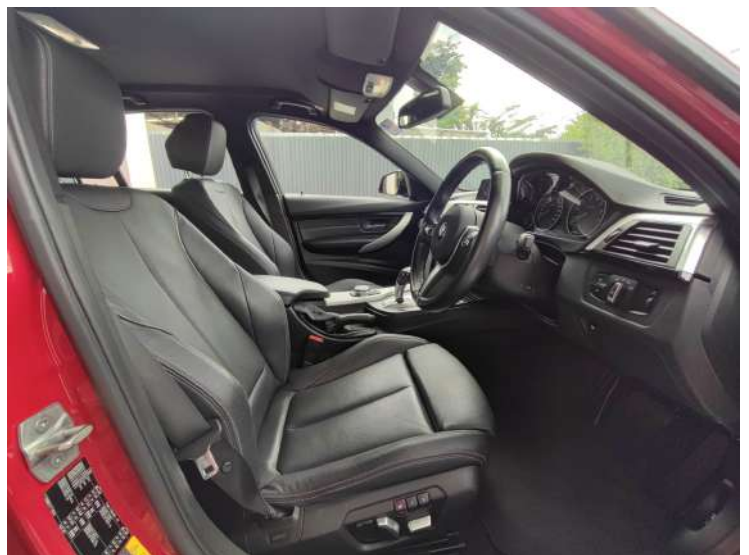
ภาพภายใน

รายการตรวจ 4 รายการ	สถานะ
2.1 สภาพที่นั่ง Seat Appearance	ดี (Good)
2.2 การทำงาน การปรับ และการล็อกเบาะ Seat Adjust functional	ดี (Good)
2.3 สภาพรางไต่เบาะ Seat slide adjust rail	ดี (Good)
2.4 เข็มขัดนิรภัย Seat Belts	ดี (Good)
