# Vehicle Inspection Report

## สรุปผลการตรวจสอบ (Inspection Summary)

ยี่ห้อ/รุ่น (Brand/Model): MAZDA3 SKYACTIV 2.0 AT	วันที่ตรวจสอบรถยนต์(Date of Inspection): 23/09/63
หมายเลขตัวถัง (VIN): MM8BM427800113465	เลขคำขอบริการ (Job No.) : I020/0038-15
หมายเลขเครื่องยนต์ (Engine No.): PE30770786	<p>Vehicle Picture:</p>
ปีที่ผลิต (Build Date): 2015	
สีรถ (Color): น้ำตาล	
ระยะการใช้งาน(Mileage): 73,089 กม.	
หมายเลขทะเบียน (No. Plate): 4กม 1918	
วันครบกำหนดชำระภาษี (Registration Expiry): 26 ธ.ค. 63	
ชื่อลูกค้า(Customer Name) : บจก.บอย ออโต้กรุ๊ป	
ที่อยู่(Address): มินบุรี	
โทรศัพท์ (Tel): 081-4465662	
สถานที่ตรวจสอบรถ (Inspection Place): บจก.บอย ออโต้กรุ๊ป

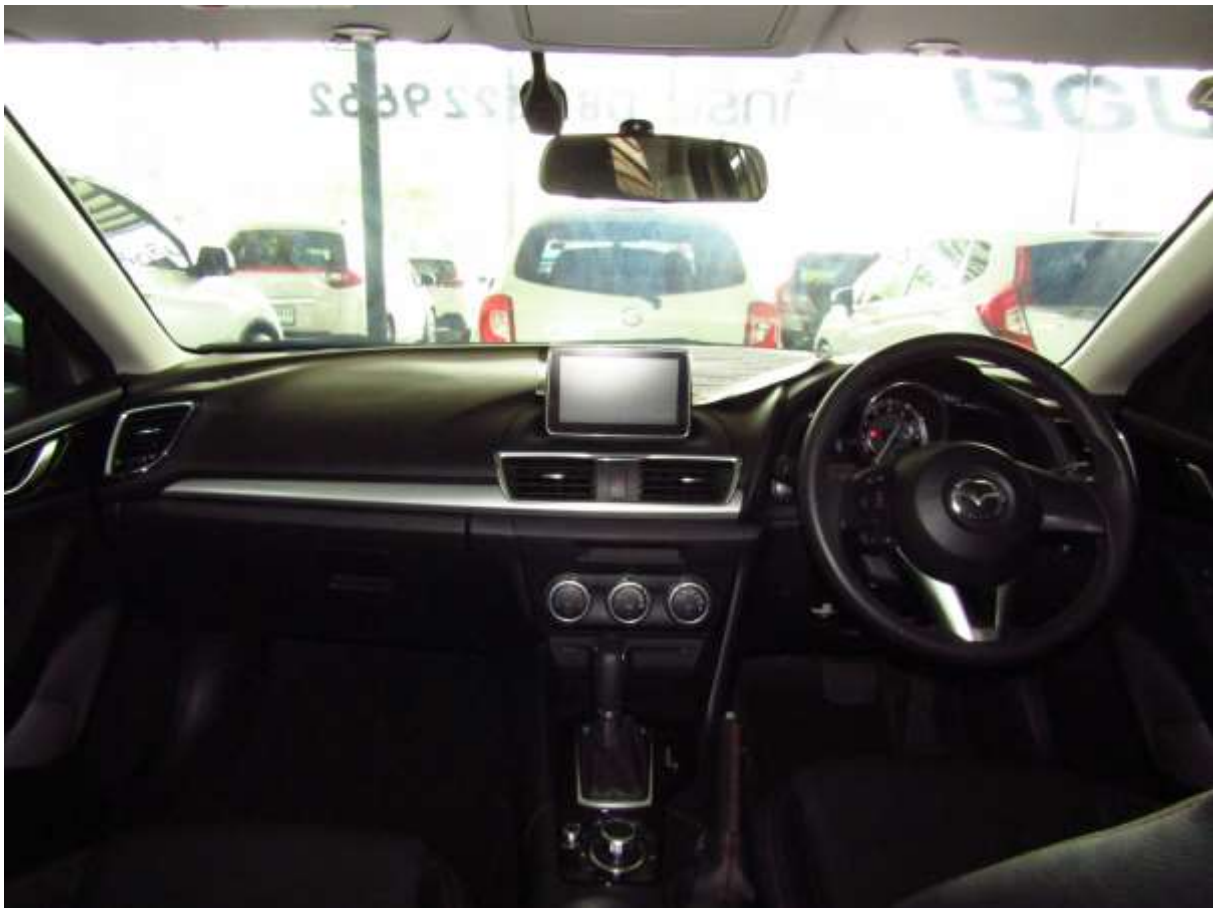
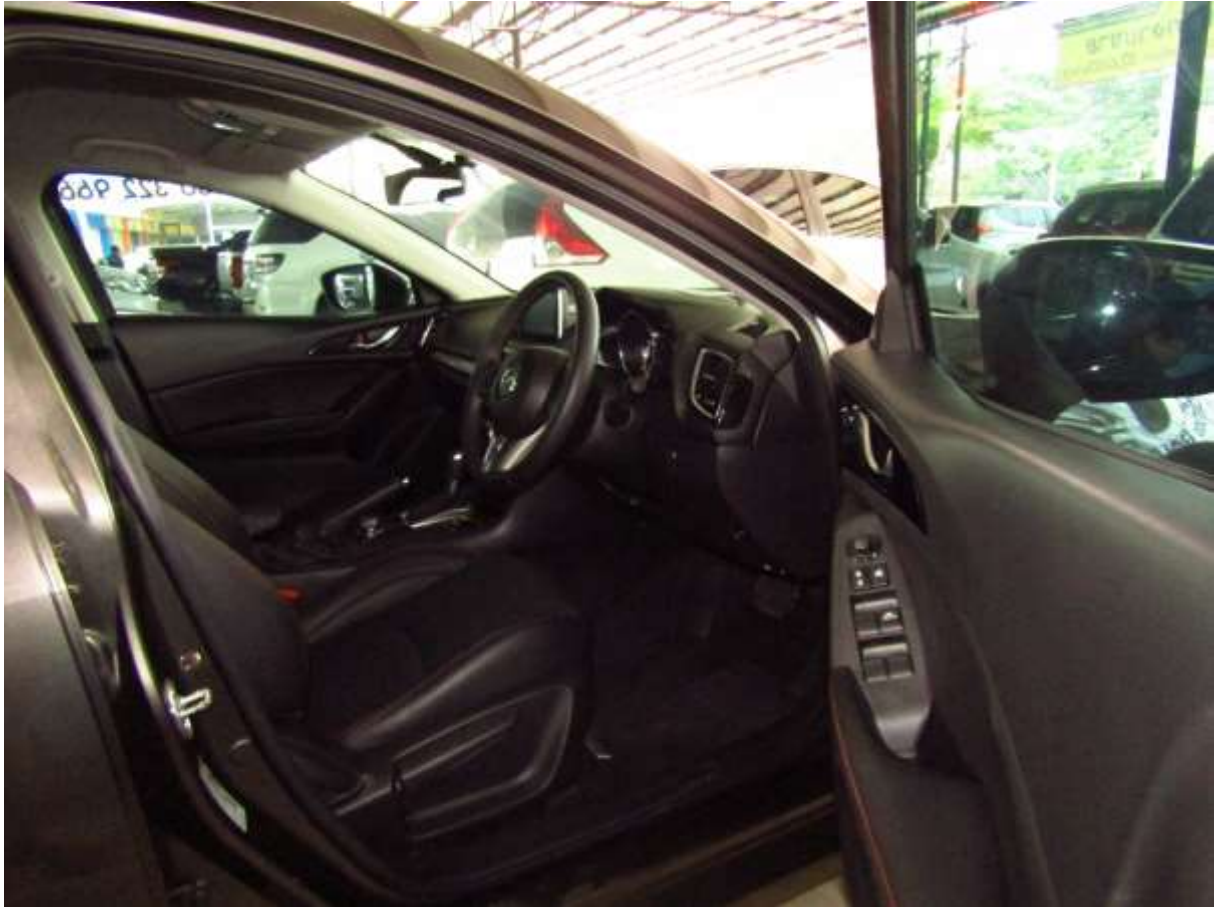
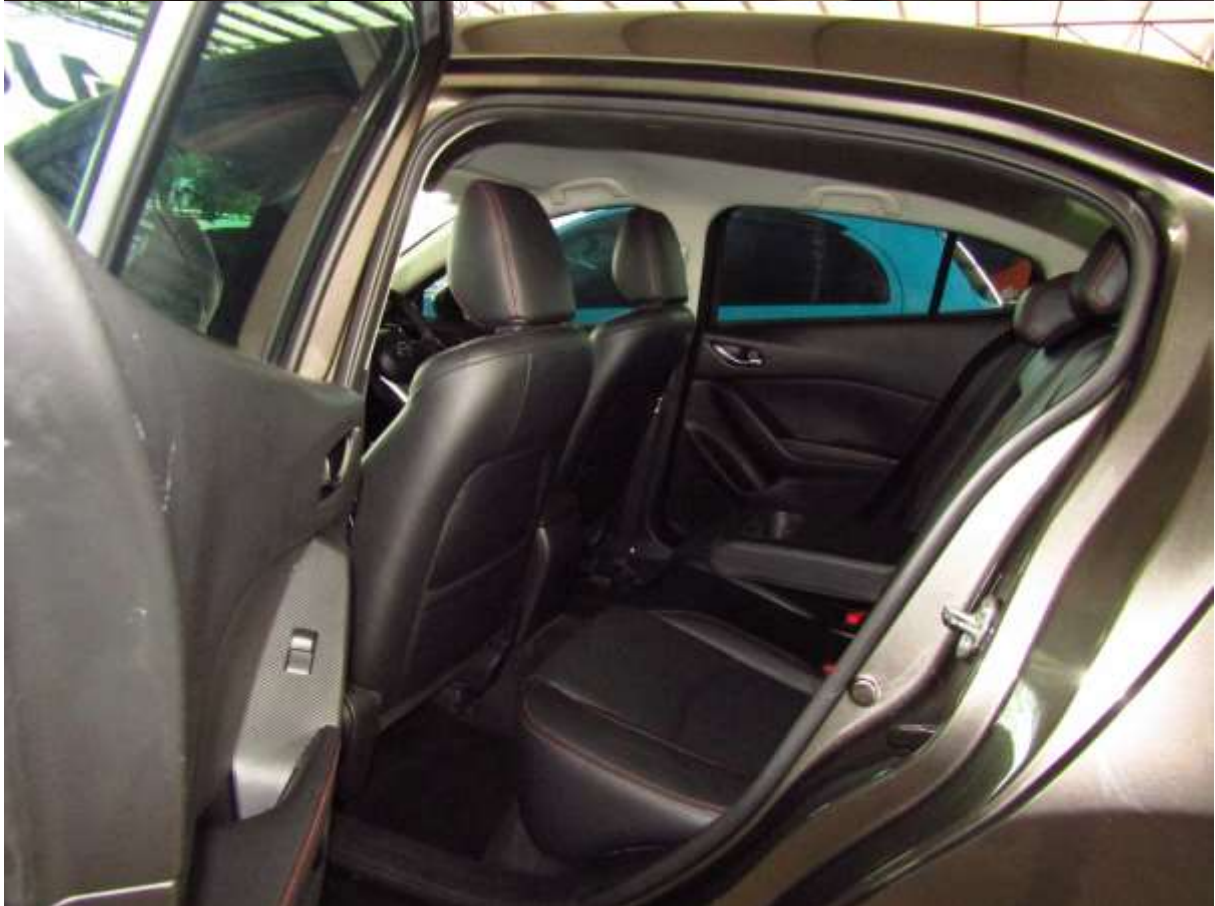
## ภาพภายในด้านหน้า หลัง และ จุดบกพร่อง - Interior Visual Details (Front, Rear and/or Defect):

ที่นั่ง สภาพ Seat Appearance	สภาพดีตามอายุการใช้งาน
	การทำงาน การปรับ และการล็อคเบาะ Seat Adjust functional	ทำงานได้ดี
	สภาพ รางได้เบาะ Seat slide adjust rail	สภาพดีตามอายุการใช้งาน
	เข็มขัดนิรภัย Seat Belts	สภาพดีตามอายุการใช้งาน

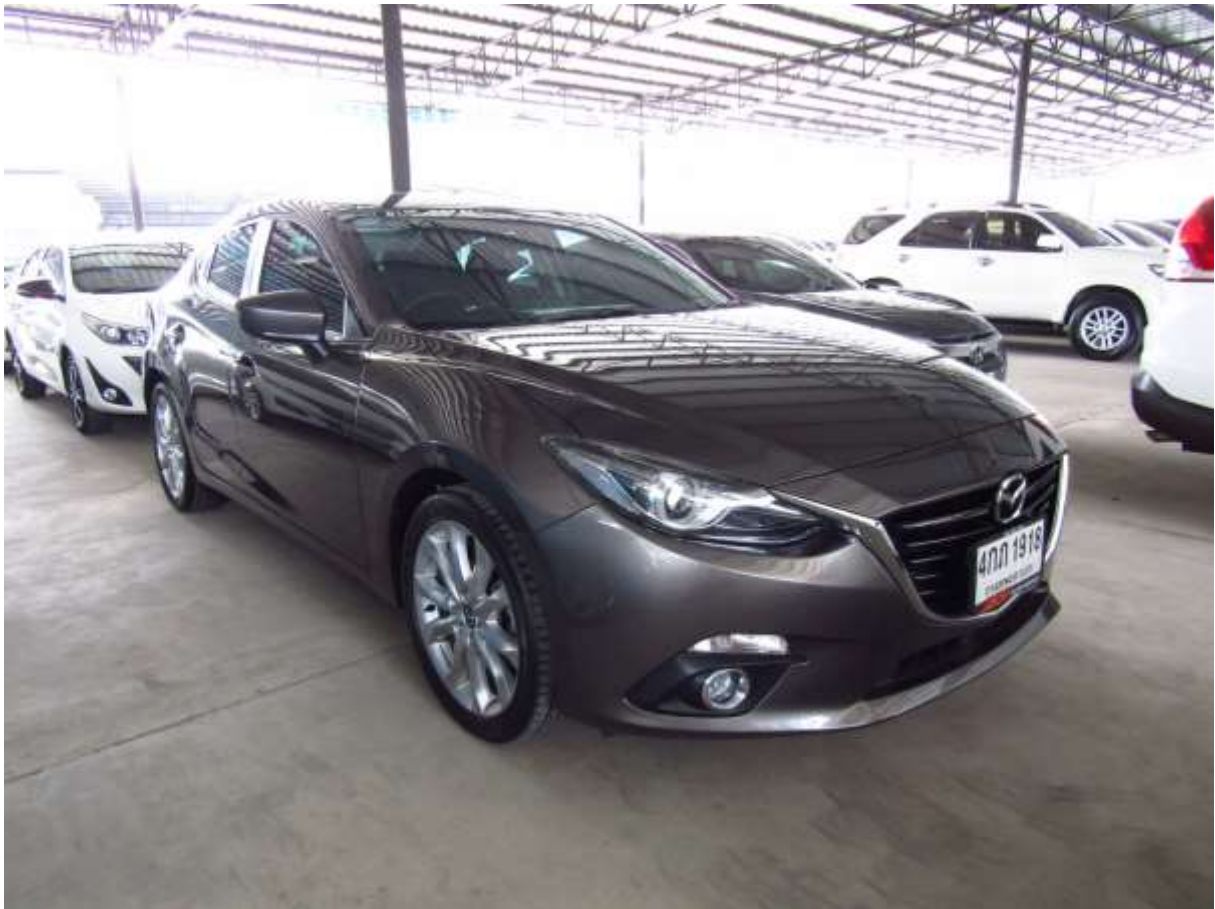
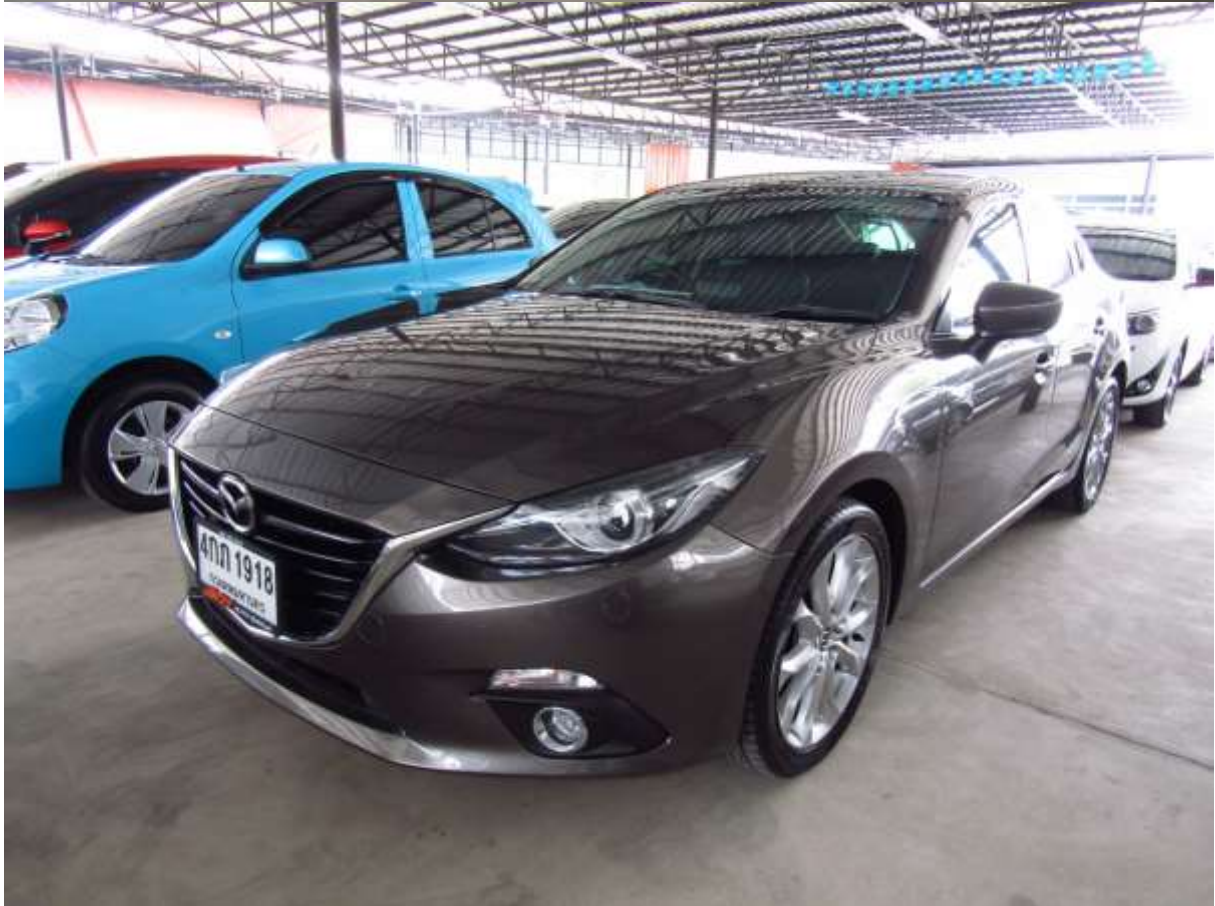
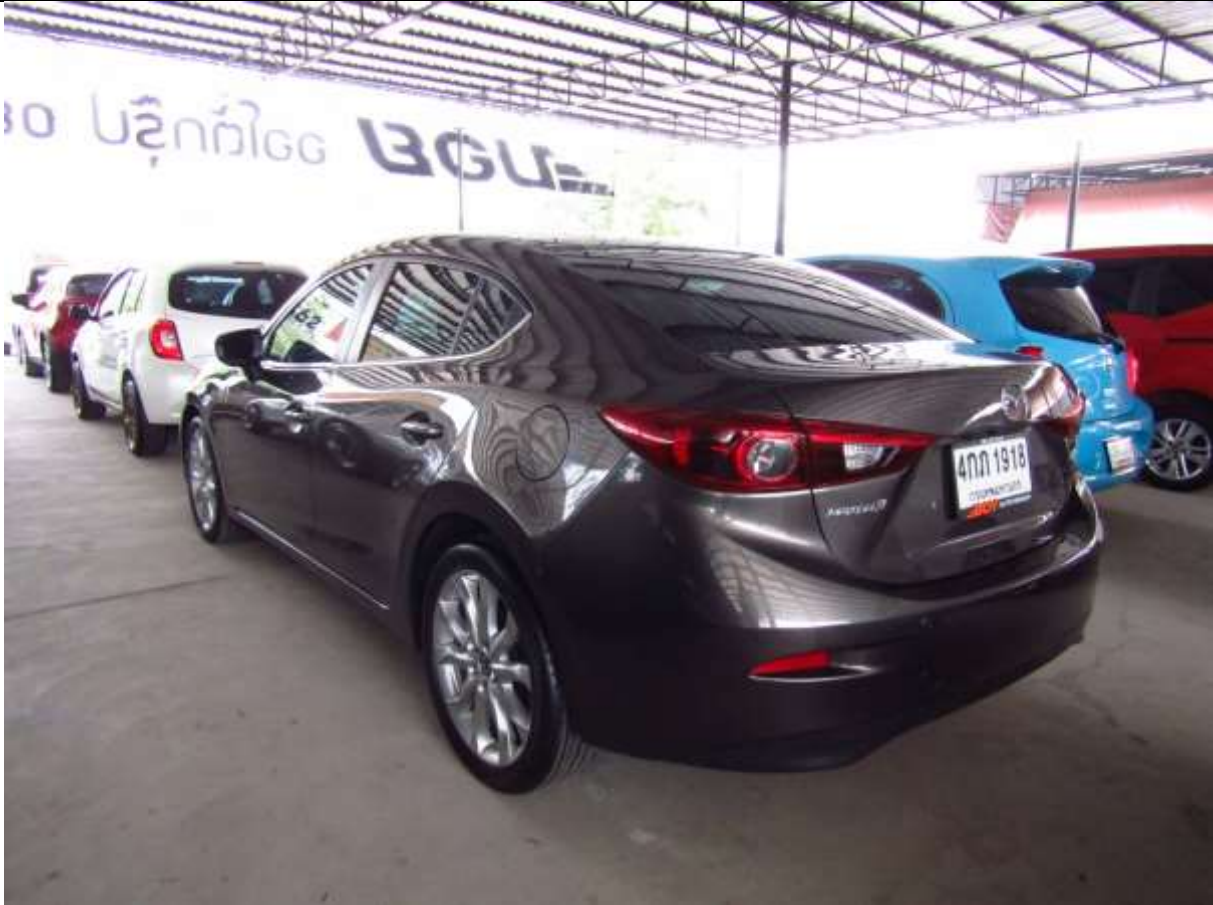
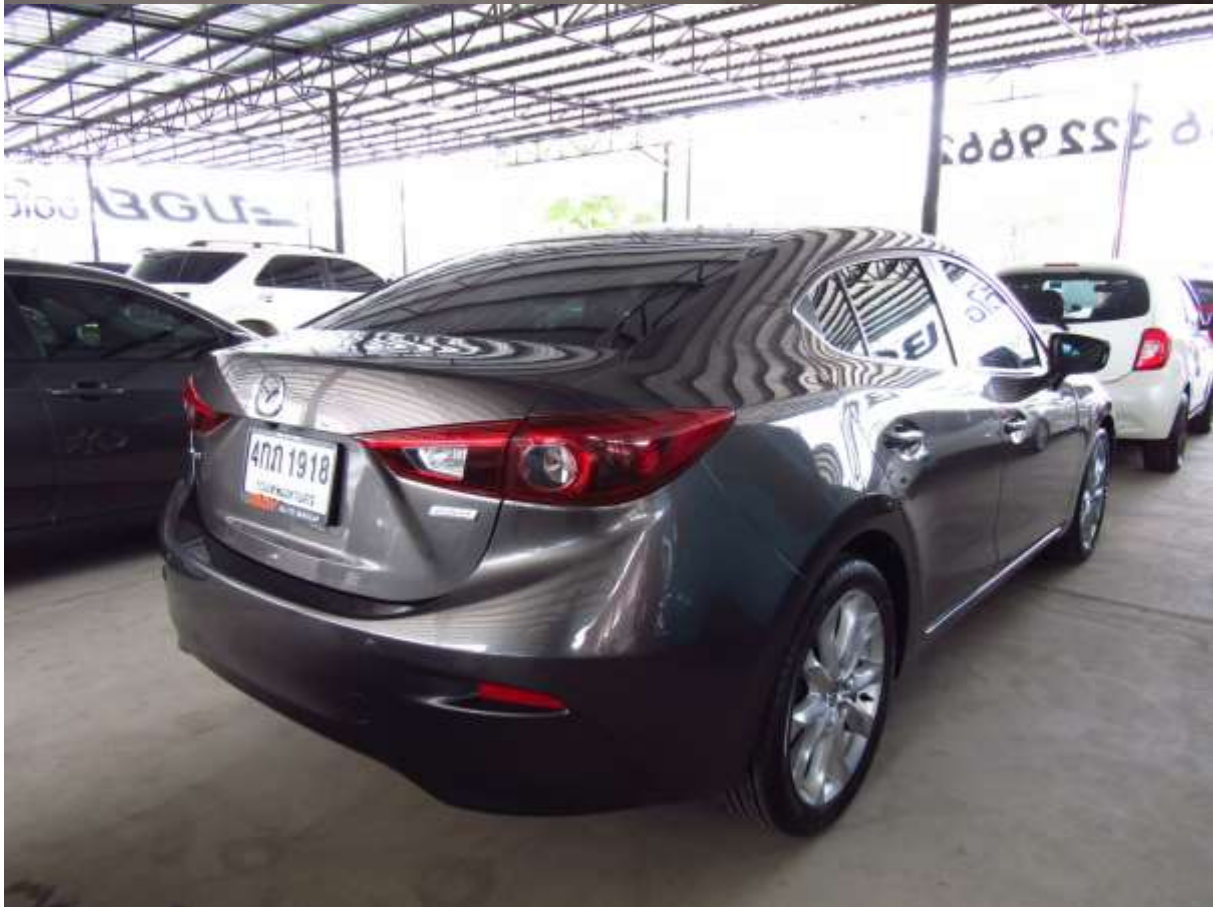
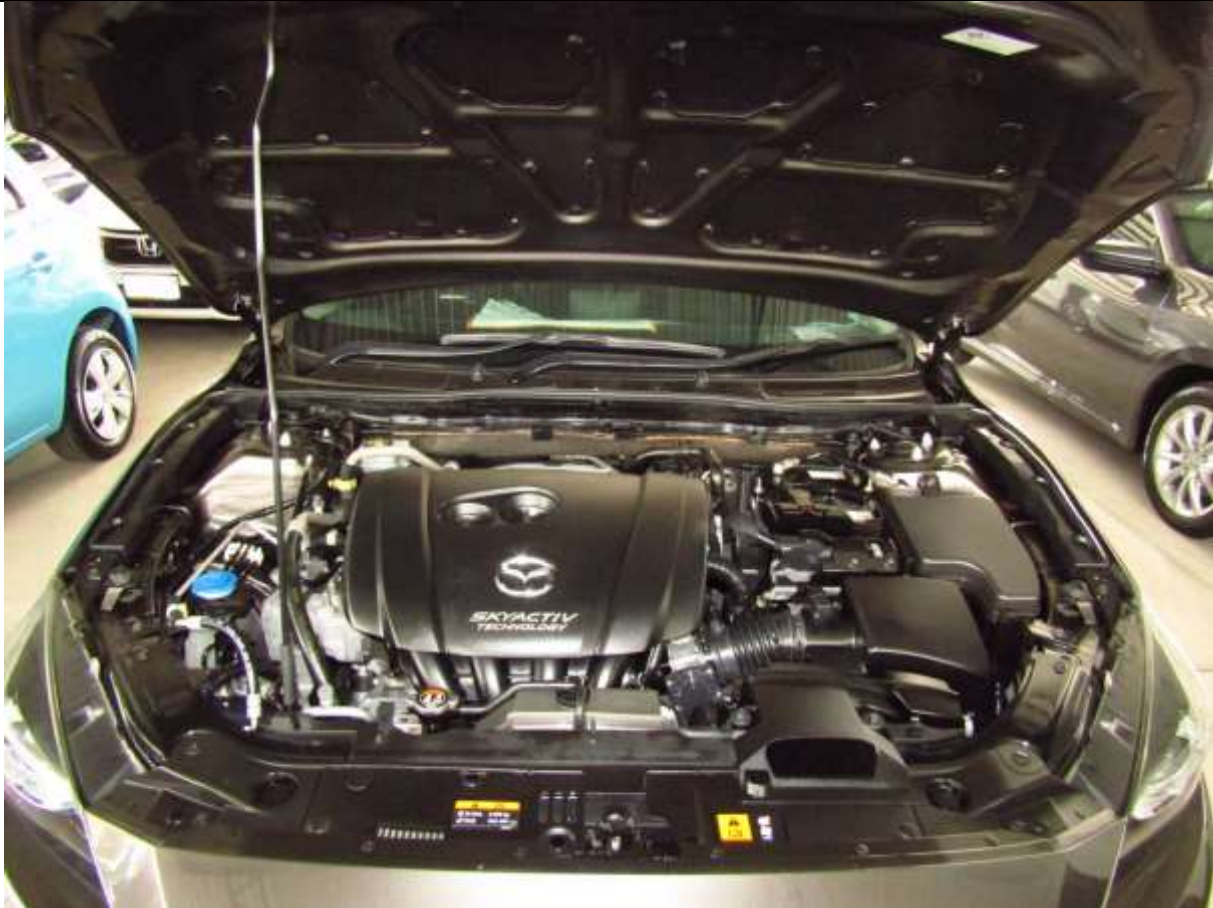
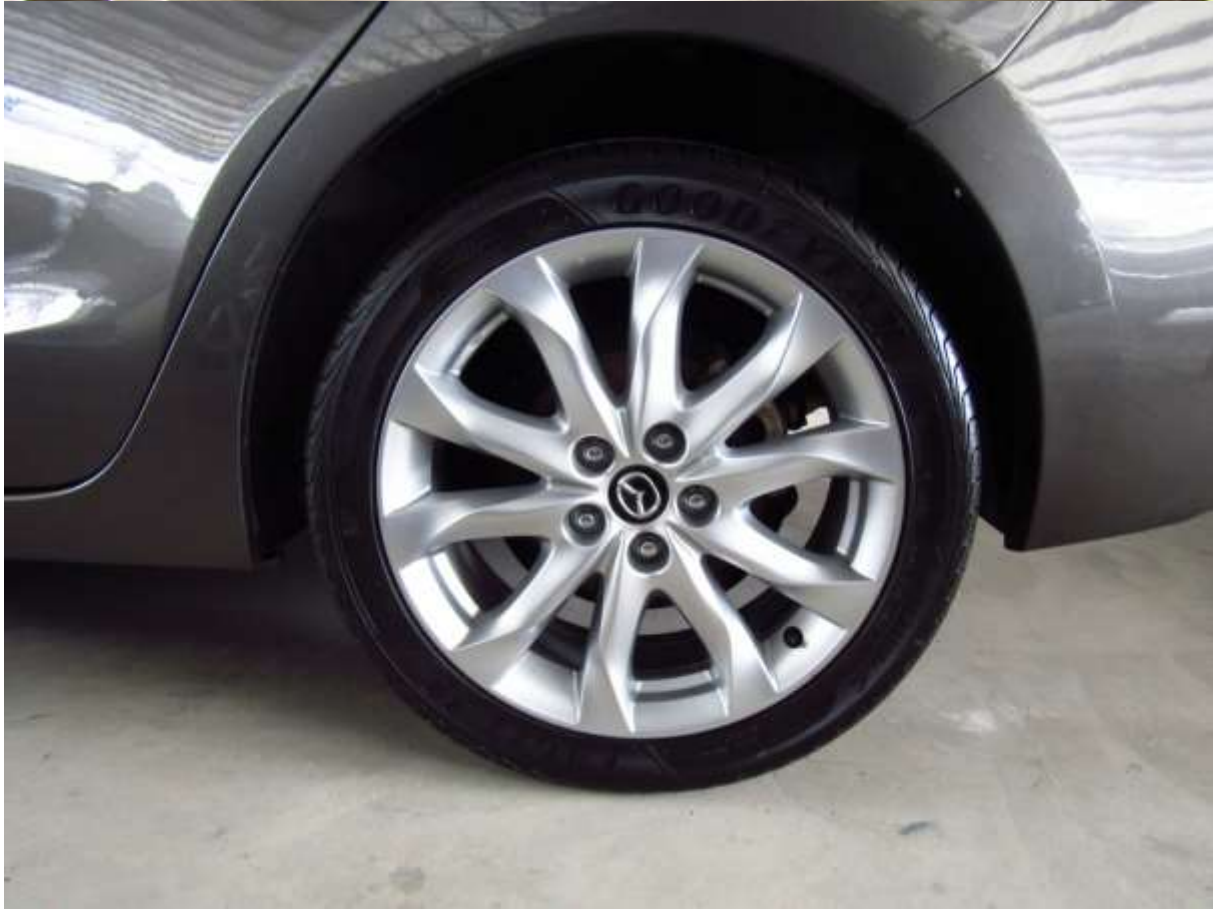
## ภาพภายนอก - Exterior Visual Details:

กันชนหน้า Front Bumper	สภาพดี
	คาน รับกันชนหน้า (ขวา) Front Side Member (Right) Appearance	สภาพดี
	คาน รับกันชนหน้า (ซ้าย) Front Side Member (Left) Appearance	สภาพดี
	ฝากระโปรงหน้ารถ Bonnet	สภาพดี
	กระจกบังลมหน้า Windshield	สภาพดี
	หลังคา Roof	สภาพดี
	สภาพ และการทำงาน หลังคาชั้นรูป หลังคาเปิดประทุน Sunroof/Convertible functional and appearance	N/A
	ประตูหน้าขวา Front Right Door	สภาพดี
	ประตูหลังขวา Rear Right Door	สภาพดี
	ประตูเลื่อนด้านขวา Sliding Right Door	N/A
	บันไดขายน้าด้านขวา Right Rocker Panel	สภาพดี
	ประตูหน้าซ้าย Front Left Door	สภาพดี
	ประตูหลังซ้าย Rear Left Door	สภาพดี
	ประตูเลื่อนด้านซ้าย Sliding Left Door	N/A

บันไดซ้ายน้ำด้านซ้าย Left Rocker Panel	สภาพดี
	ประตูท้าย,ฝากระโปรงท้าย Rear Tail Gate	สภาพดี
	กระจกบังลมหลัง Rear Screen	สภาพดี
	กันชนหลัง Rear Bumper	สภาพดี
	คาน รับกันชนหลัง (ขวา) Rear Side Member (Right) Appearance	สภาพดี
	คาน รับกันชนหลัง (ซ้าย) Rear Side Member (Right) Appearance	สภาพดี
	เสาโครงสร้าง A ขวา Right A-Pillar	สภาพดี
	เสาโครงสร้าง B ขวา Right B-Pillar	สภาพดี
	เสาโครงสร้าง C ขวา Right C-Pillar	สภาพดี
	เสาโครงสร้าง D ขวา Right D-Pillar	N/A
	เสาโครงสร้าง A ซ้าย Left A-Pillar	สภาพดี
	เสาโครงสร้าง B ซ้าย Left B-Pillar	สภาพดี
	เสาโครงสร้าง C ซ้าย Left C-Pillar	สภาพดี
	เสาโครงสร้าง D ซ้าย Left D-Pillar	N/A
	ระบบบังคับเลี้ยว Steering Components	สภาพดีตามอายุการใช้งาน
