I023/0087-89

Toyota Camry 2.0 G

INSPECTION
BY ONE2CAR

Vehicle Inspection Report

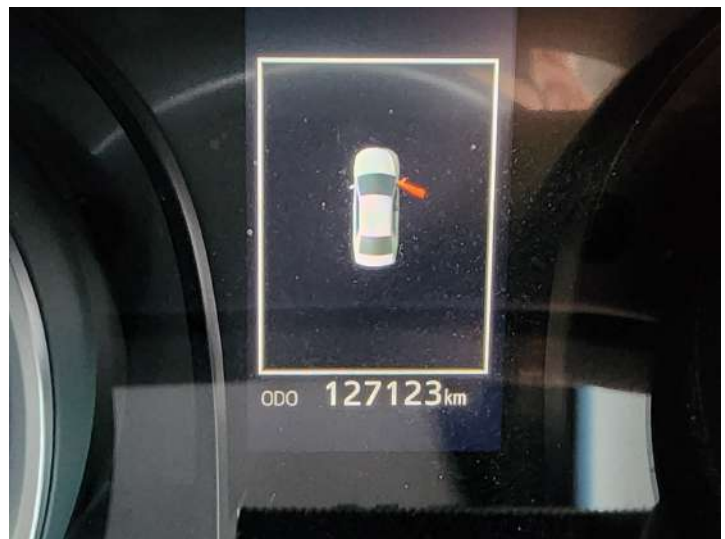
รูปเลขไมล์ (Mileage Picture): ▾

127123

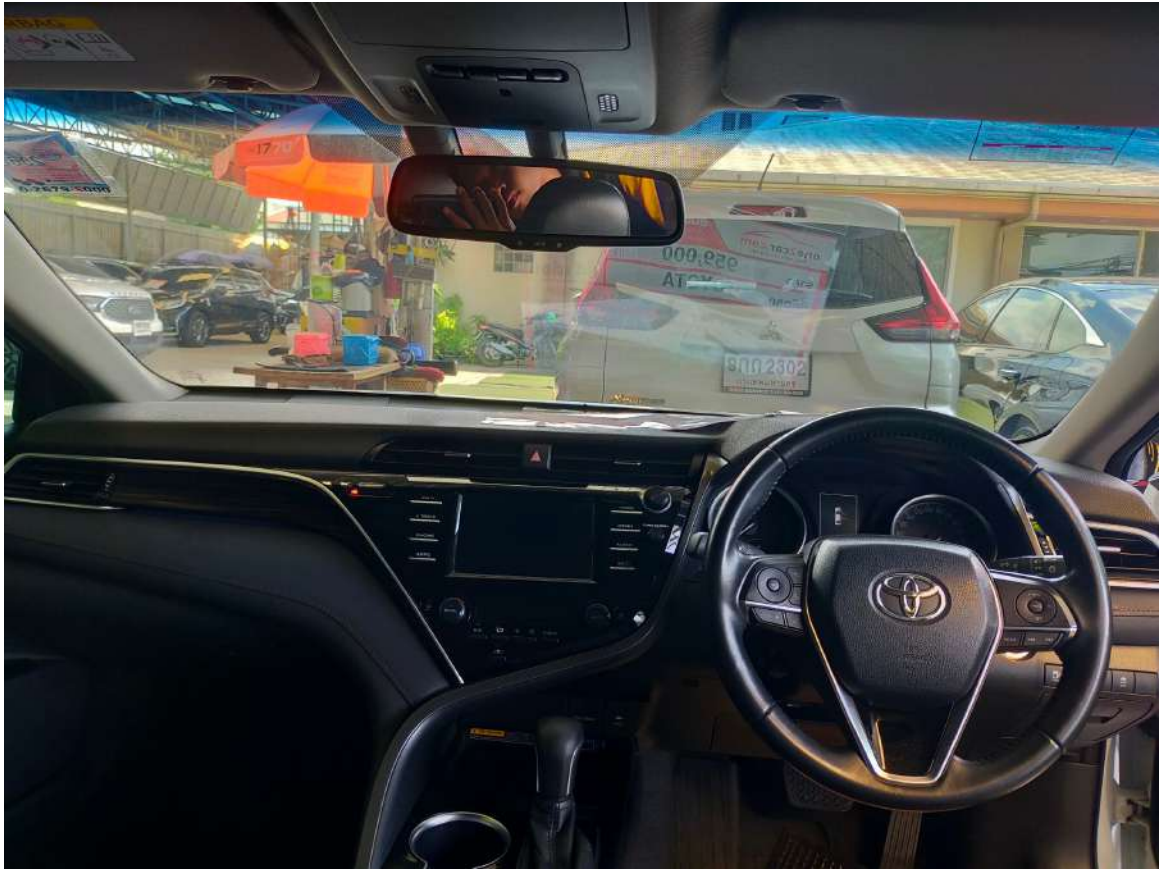
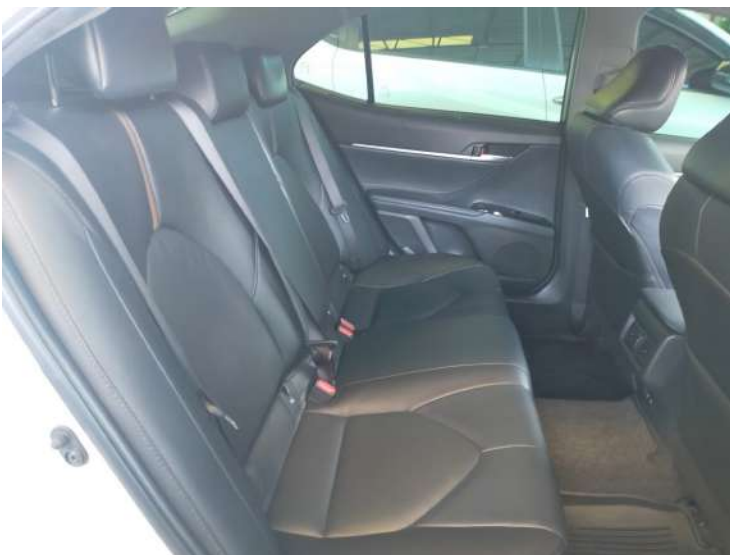
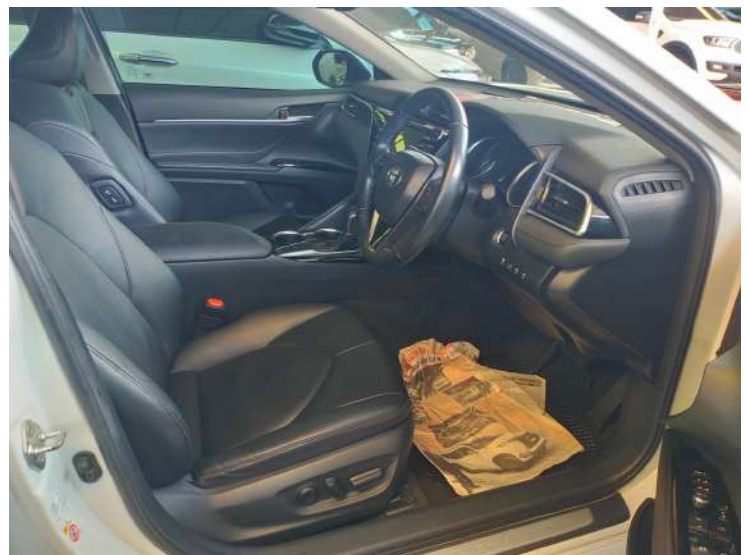
ภาพภายใน

รายการตรวจ 20 รายการ	สถานะ
2.1 สภาพที่นั่ง Seat Appearance	ดี (Good)
2.2 การทำงาน การปรับ และการล็อกเบาะ Seat Adjust functional	ดี (Good)
2.3 สภาพรางไต่เบาะ Seat slide adjust rail	ดี (Good)
2.4 เข็มขัดนิรภัย Seat Belts	ดี (Good)
2.5 แผงคอนโซลหน้า Other Trims	ดี (Good)
2.6 เครื่องเสียงภายในรถ Radio/ Multiplayer	ดี (Good)
2.7 ลำโพง Speaker working	ดี (Good)
2.8 ไล่ฝ้ากระจกหลัง Rear Window Demister	ดี (Good)
2.9 อุปกรณ์ปรับอากาศทำความเย็นและความร้อน Air Condition/Heater	ดี (Good)

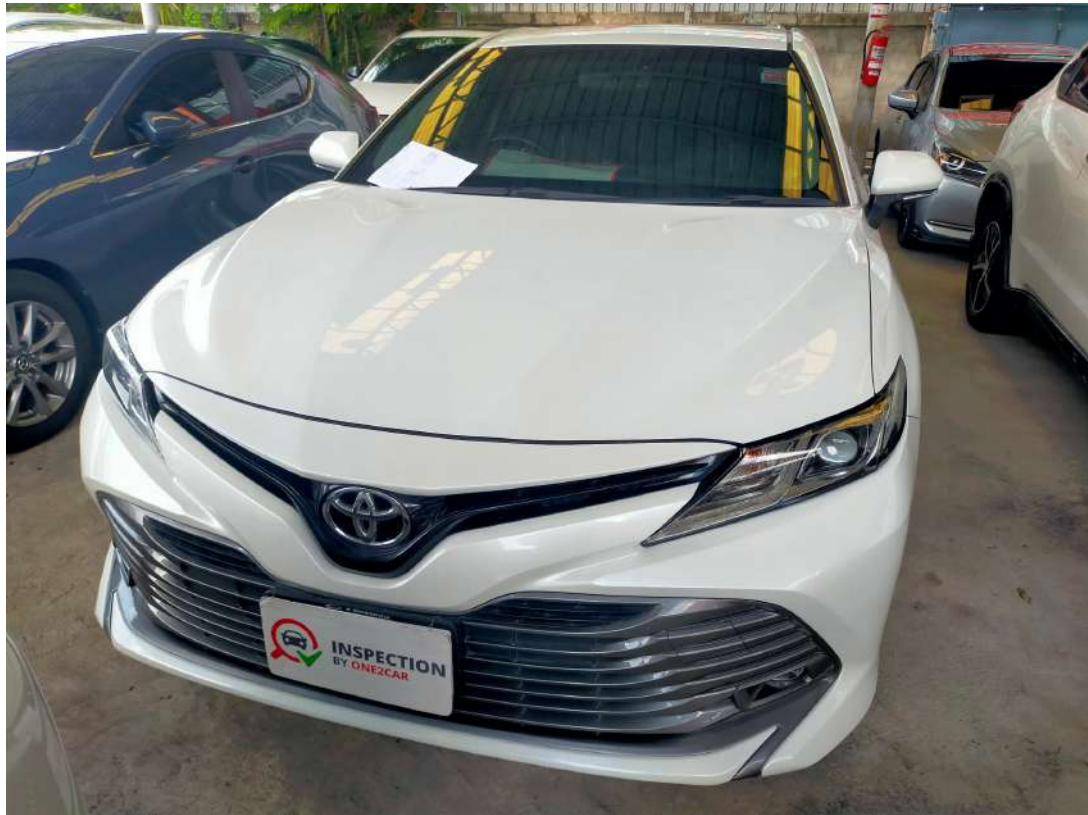
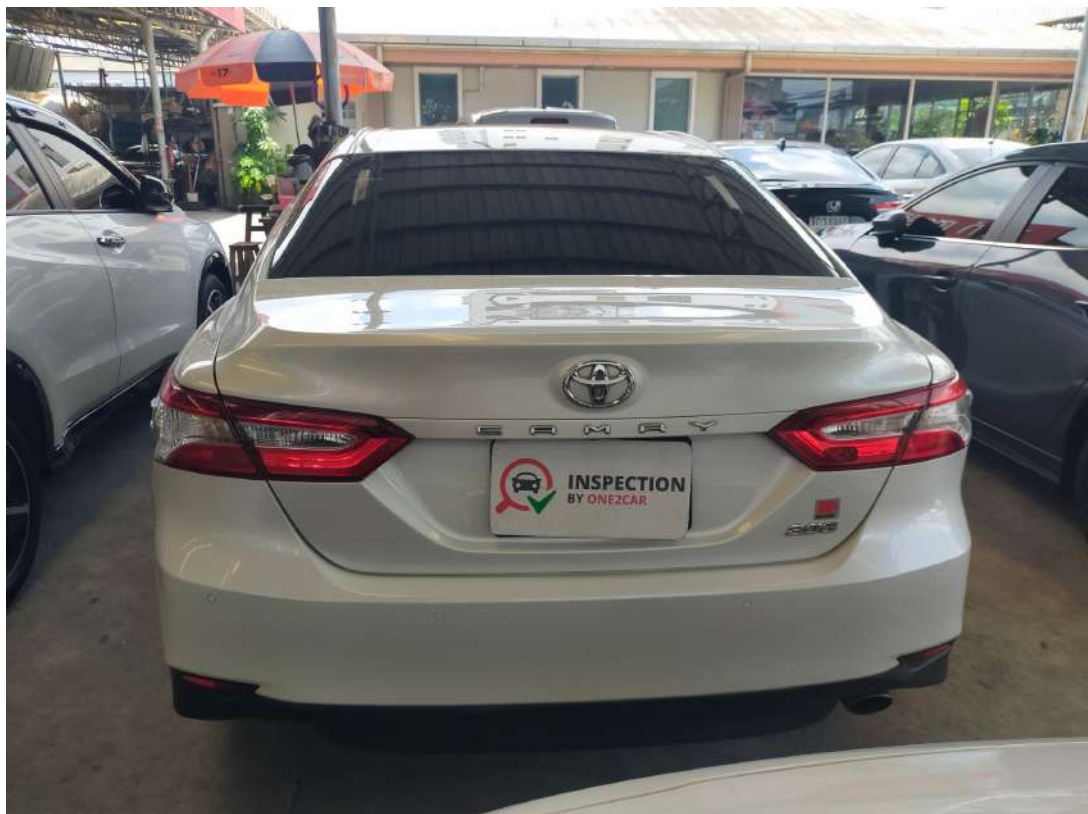
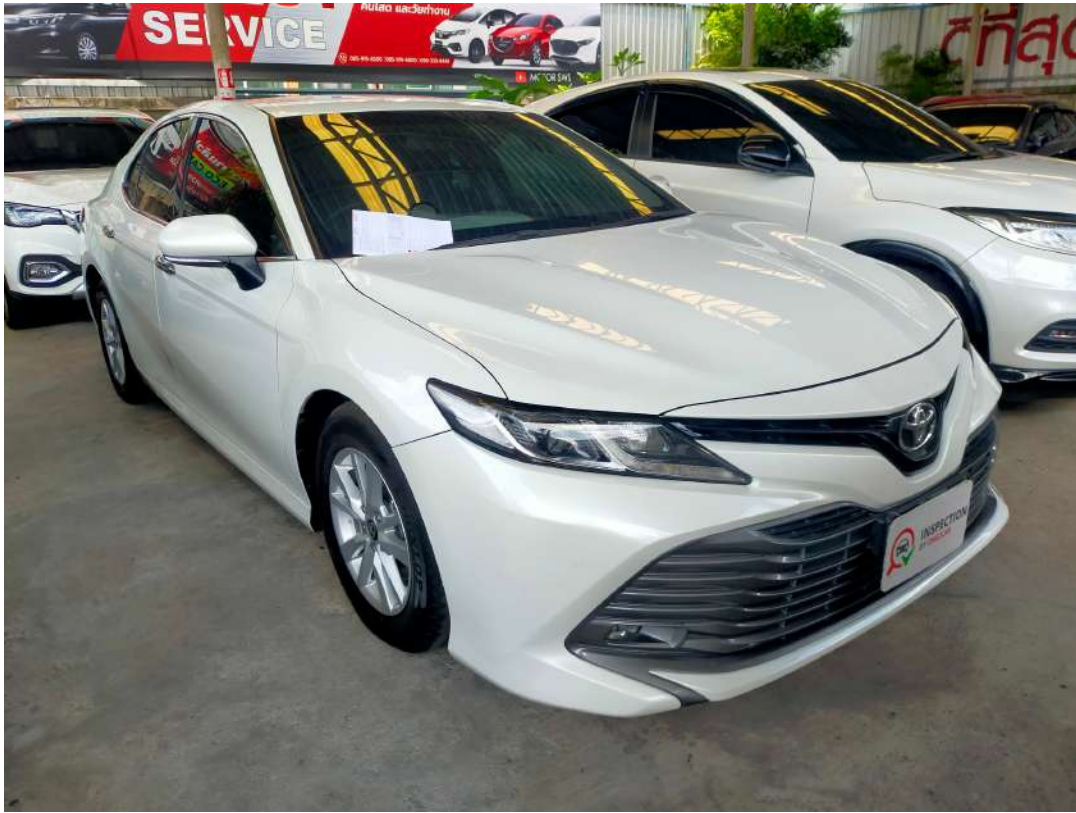
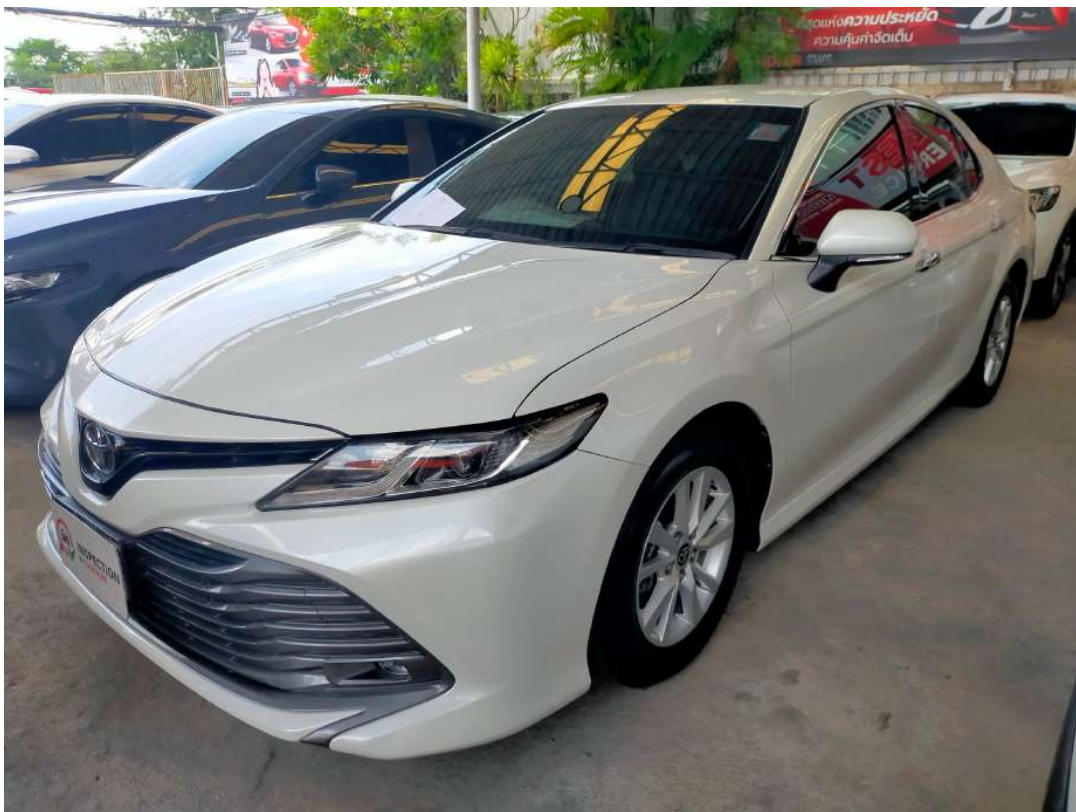
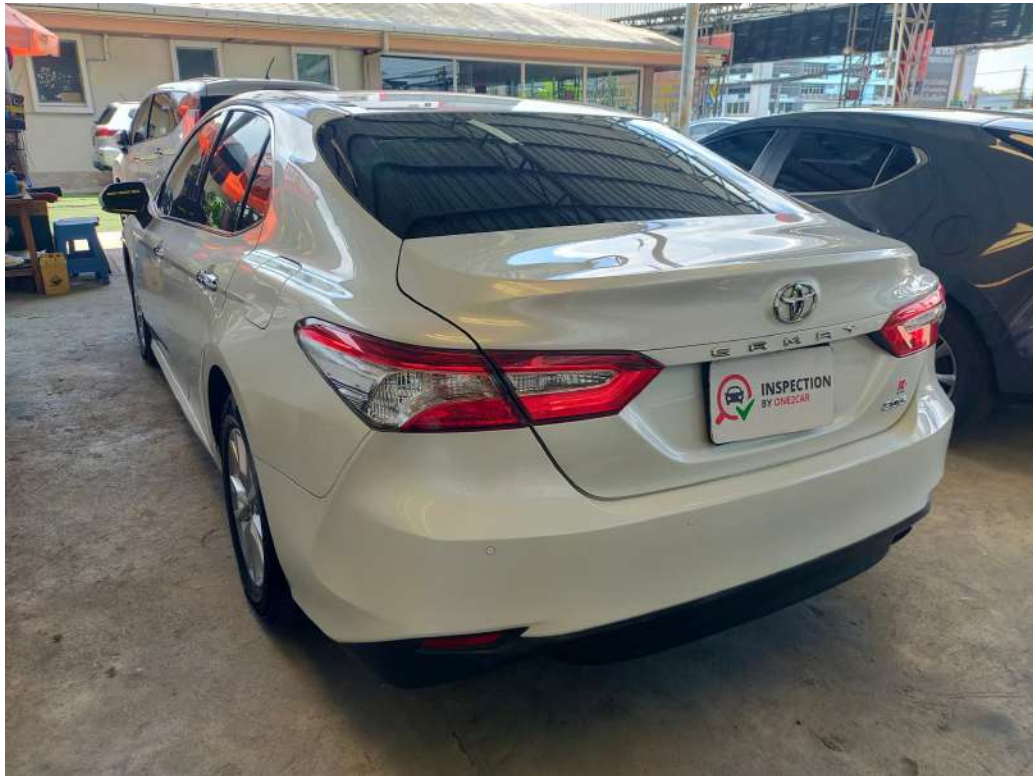
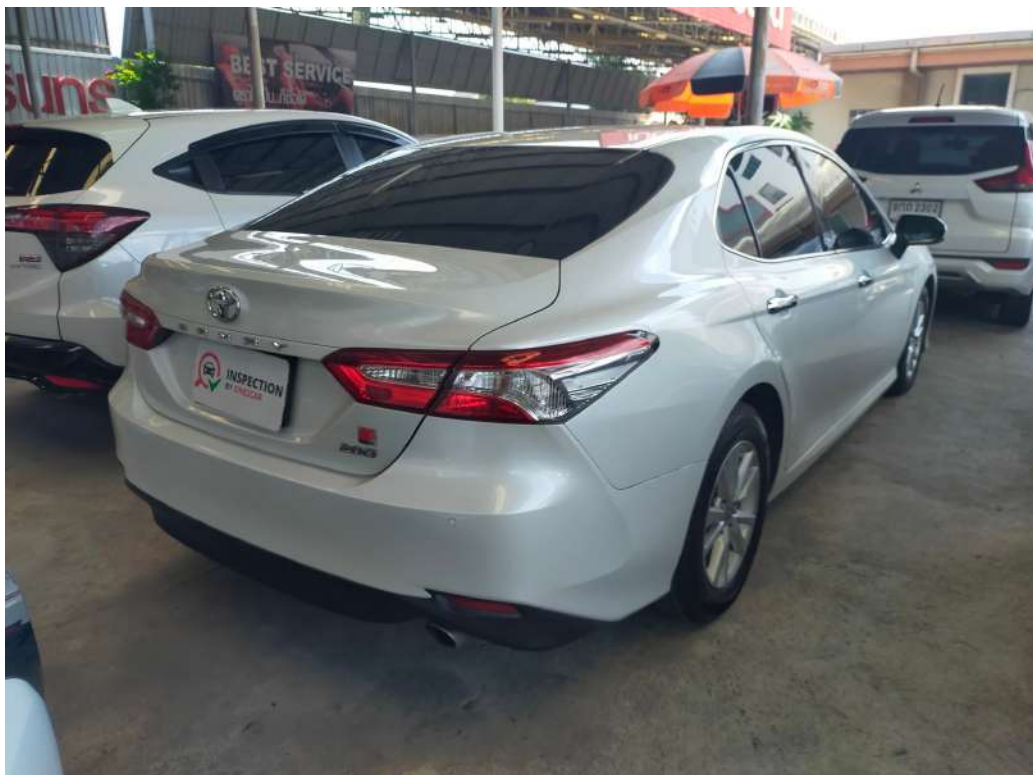
ภาพภายนอก

ประเมินสภาพรวม: ผ่าน
รายการที่รื้อการแก้ไข: ไม่พบรายการแก้ไข
ชิ้นส่วนประกอบตัวถังรถ

- ✓ แผ่นเพลทเลขตัวถังมองเห็นได้ชัดเจน
- ✓ ชิ้นส่วนประกอบตัวถังรถ ผ่านการวัดค่าความหนาของสีแล้ว
- ✓ สีรถตรงตามเสาเอกสารถะเบียน

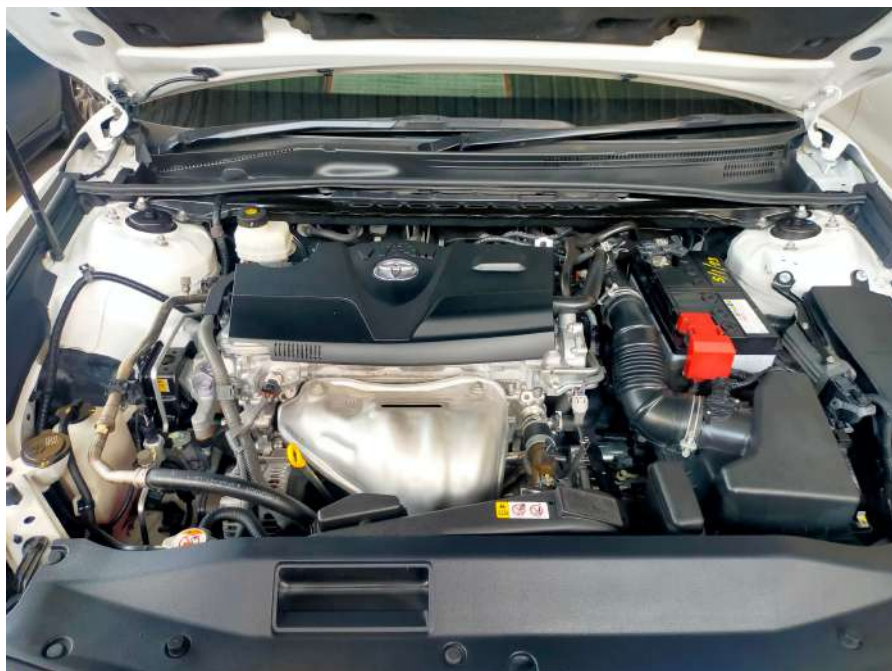
ภาพห้องเครื่อง

Voltage	12.67	V
Rating	605	CCA
Current	790	CCA
Internal resistance	3.54	mΩ
State of Charge	100	%
State of Health	100	%
Status	GREAT

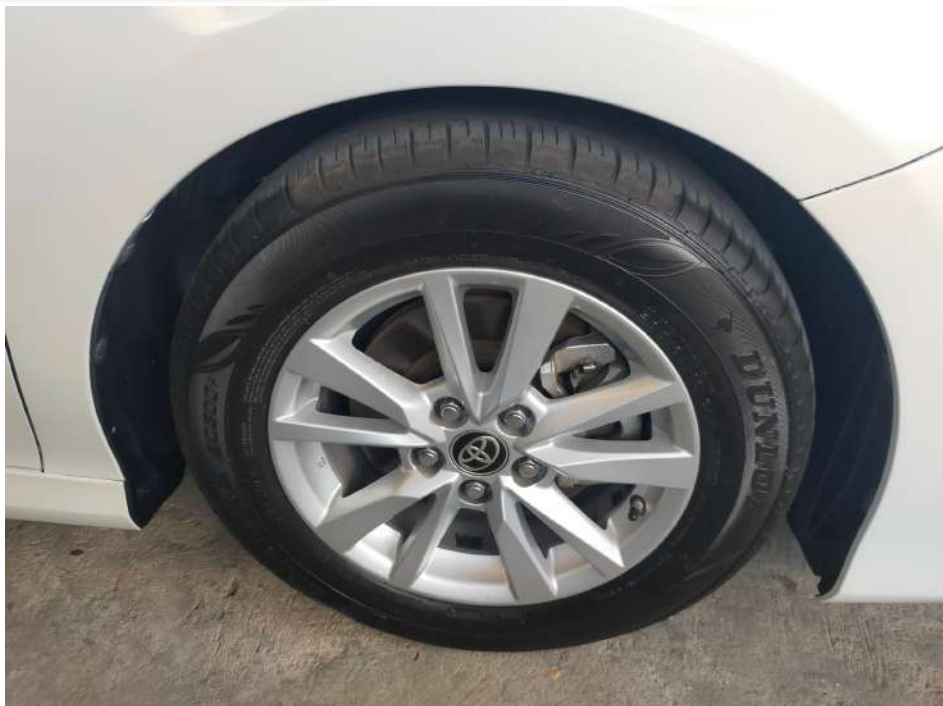
ขอบยาง ล้อ

รายการตรวจ 8 รายการ	สถานะ
5.1 สภาพยางรถยนต์, สัปดาห์/ปี ผลัด Tires Appearance, Year	ดี (Good)
5.2 สภาพล้อ, ฝาครอบล้อ Wheel Rims Appearance	ดี (Good)
5.3 ล้อและยางอะไหล่ Spare Tire & Rim	ดี (Good)
5.4 คาลิเปอร์เบรก และท่อน้ำมัน Brake Hose Callipers & Pipes	ดี (Good)
5.5 ผ้าดิสเบรก (หน้า/หลัง) Brake Pads (Front/Rear)	ดี (Good)
5.6 จานดิสเบรก (หน้า/หลัง) Brake Discs (Front/Rear)	ดี (Good)
5.7 ดรัมเบรกล้อหลัง Brakes and Drums any No Leakage	ดี (Good)
5.8 การทำงานของเบรกมือ Park Brake function	ดี (Good)

43/21

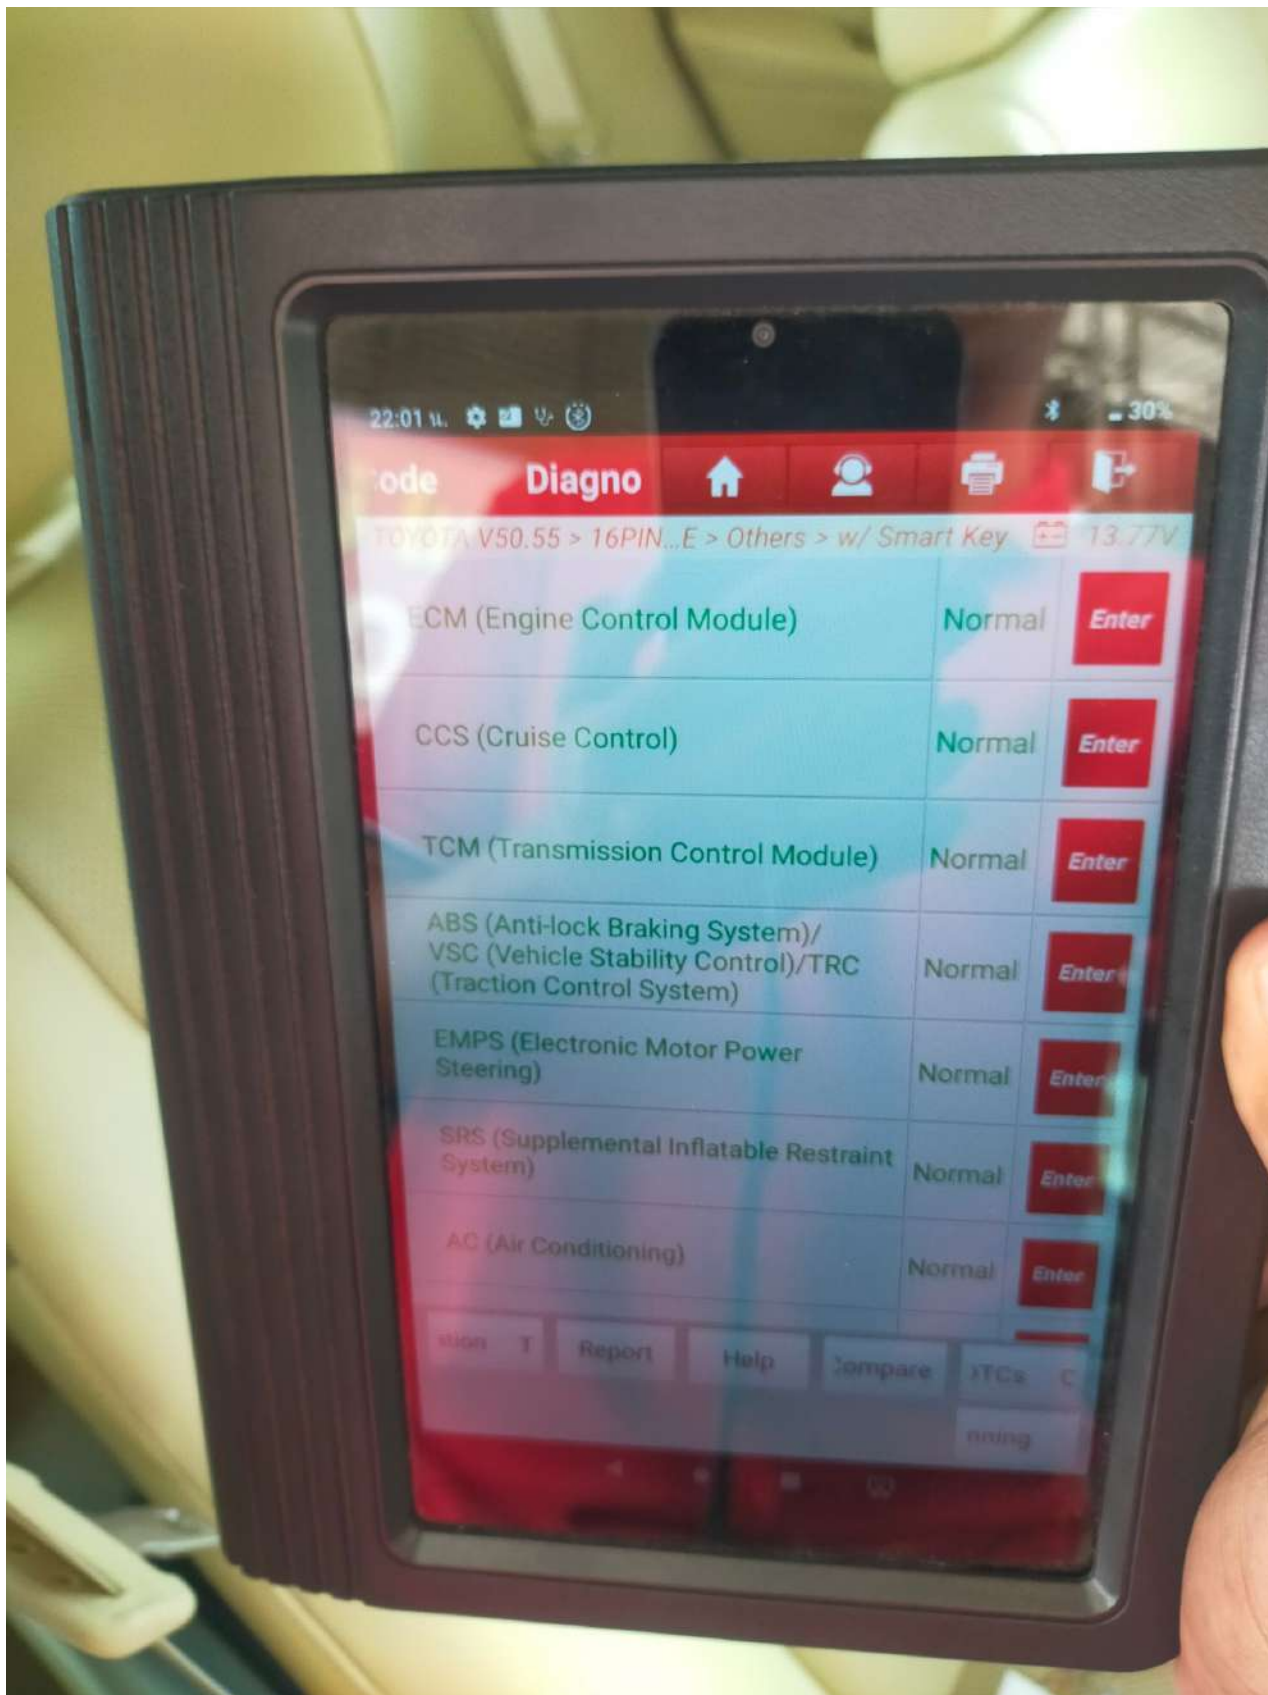
ภาพ OBD

2.17 ตรวจจับพฤติกรรมการขับขี่, ความเร็ว และเครื่องยนต์
OBD II On-Board Diagnostics (OBD)
