I023/0231-41

ISUZU MU-X 3.0

Oct 3, 2023

Vehicle Inspection Report

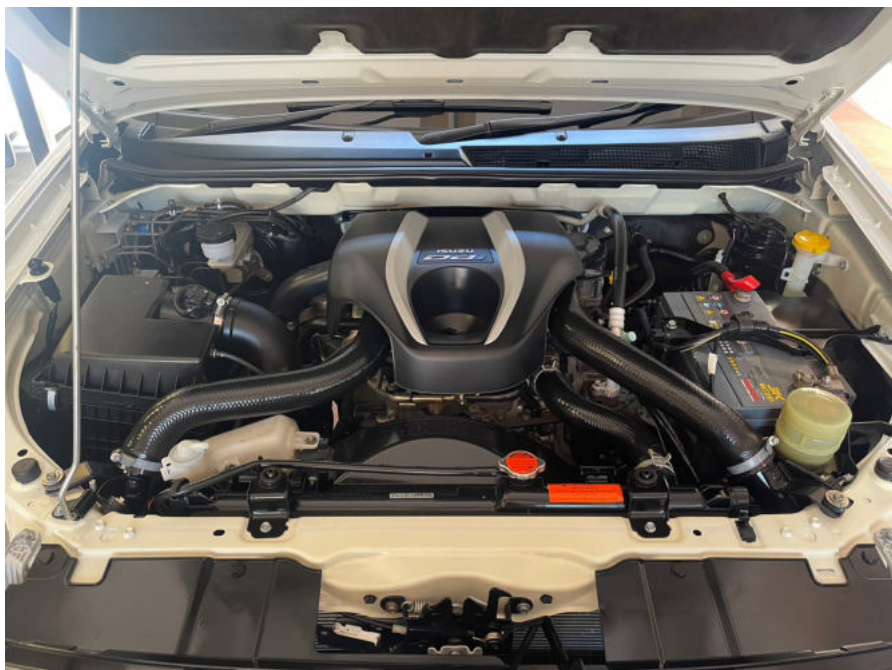
ภาพห้องเครื่อง

Voltage	12.74	V
Rating	680	CCA
Current	505	CCA
Internal resistance	5.53	mΩ
State of Charge	100	%
State of Health	55	%
Status	CAUTION

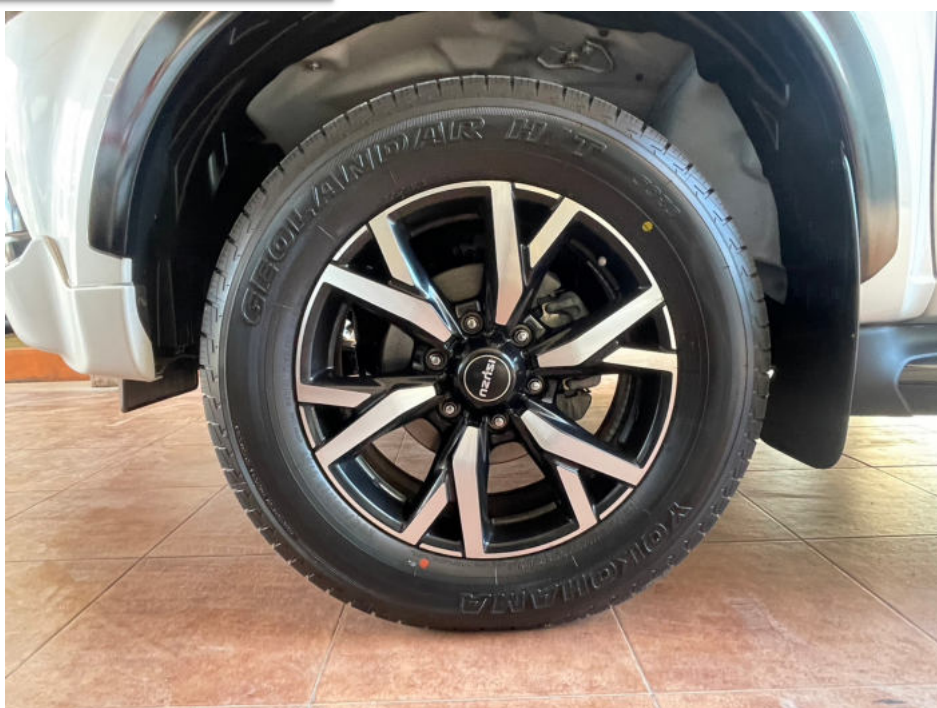
ขอบยาง ล้อ

17/23
