I023/0117-3

Suzuki Ciaz 1.2 GL

Vehicle Inspection Report

สรุปผลการตรวจสภาพรถ (Inspection Summary)

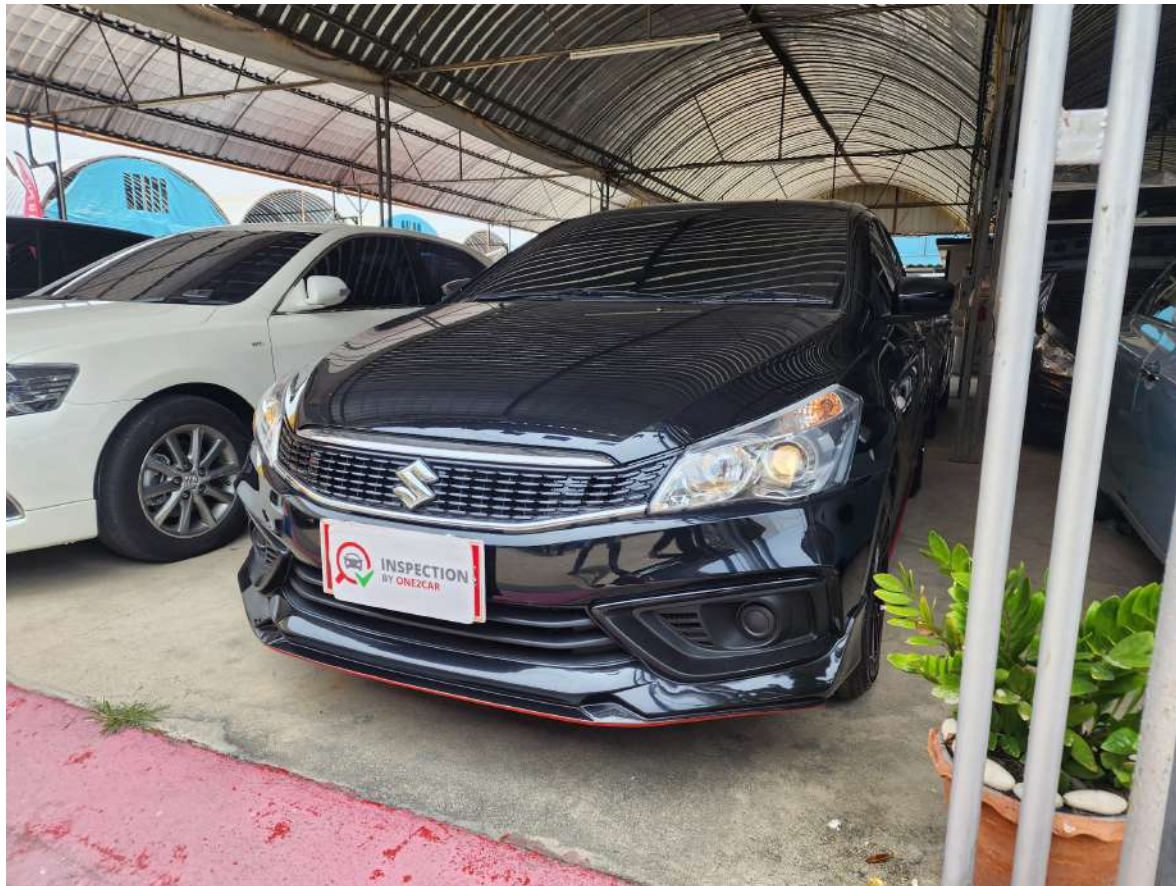
vehicle picture ▾

ประวัติหรือร่องรอยการแก้ไข: ไม่พบรายการแก้ไขโครงสร้าง
รายการที่รื้อการแก้ไข: ไม่พบรายการที่รื้อการแก้ไขโครงสร้าง
จุดสำคัญถึงโครงสร้างหลัก:

- ✓ ตัวรถและเสาเสาเอกเสาจตุรทะเบียนตรงกัน
- ✓ ไม่พบความเสียหายจากอุบัติเหตุใหญ่/หนัก
- ✓ ไม่พบความเสียหายจากไฟไหม้
- ✓ ไม่พบความเสียหายจากน้ำท่วม/น้ำซัง

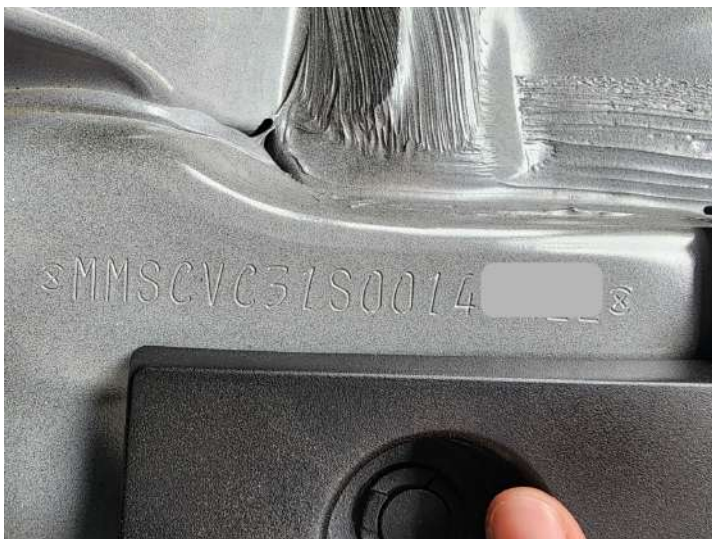
รูปเลขตัวถัง (VIN Picture): ▾

- ✓ แผ่นเพลทเลขตัวถังมองเห็นได้ชัดเจน
- ✓ ชิ้นส่วนประกอบตัวถังรถ ผ่านการวัดค่าความหนาของสีแล้ว
- ✓ สีรถตรงตามเสาเสาเอกเสาจตุรทะเบียน

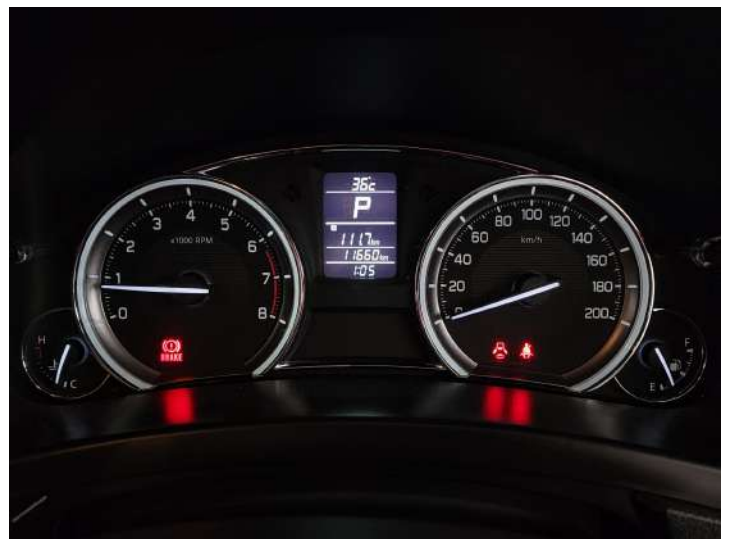
รูปเลขไมล์ (Mileage Picture) :

11660

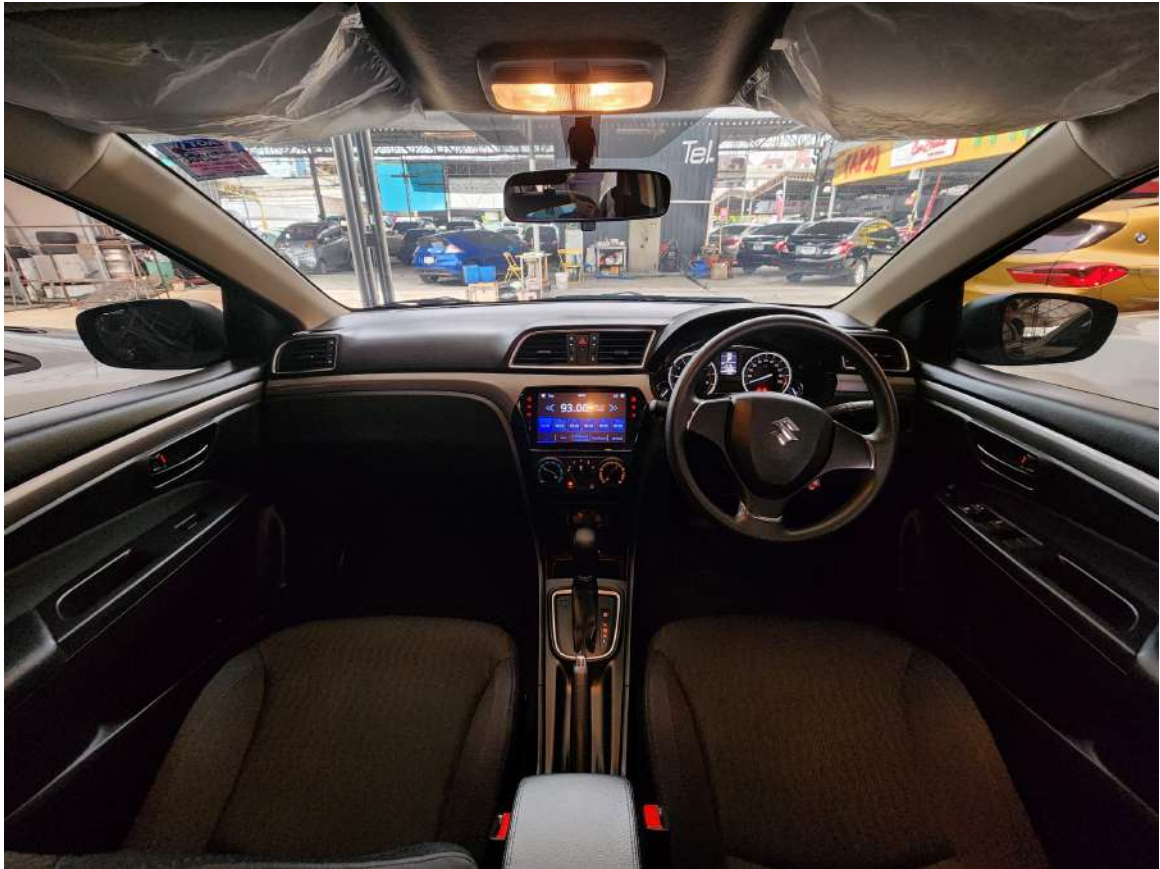
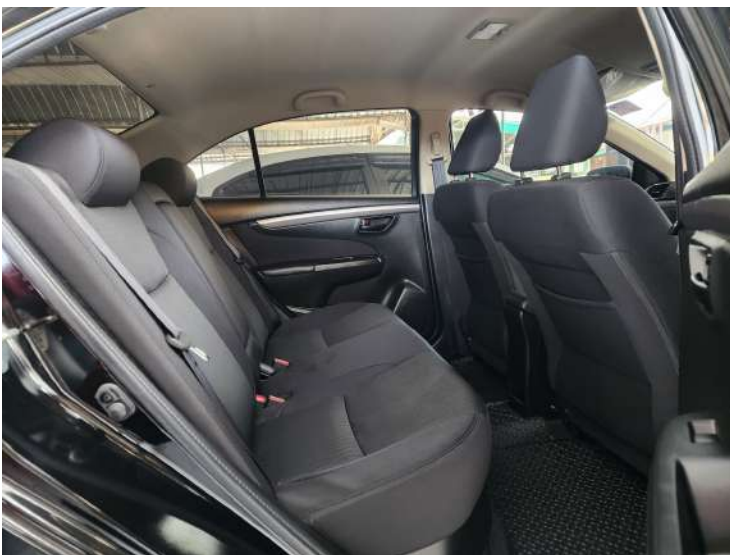
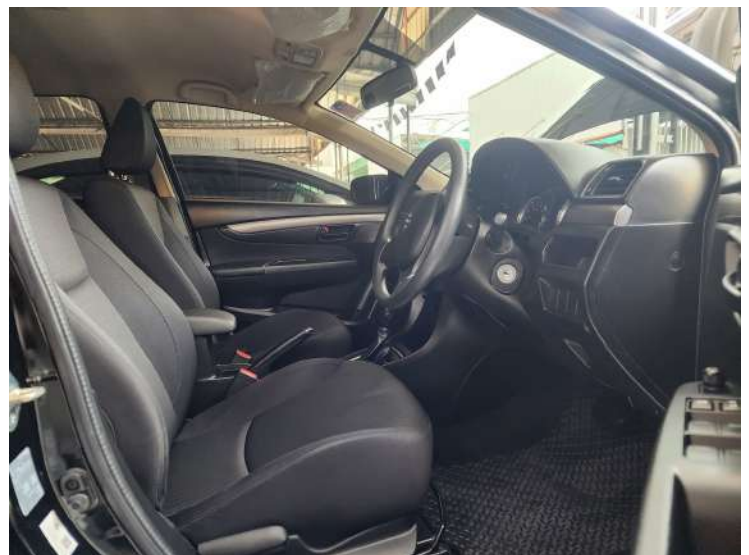
ภาพภายใน

ประเมินสภาพรวม: ผ่าน
อุปกรณ์หลัก/อุปกรณ์เสริมขณะขับที่:

- ✓ ระบบปรับอากาศ [ผ่าน]
- ✓ ไฟส่องสว่าง [ผ่าน]
- ✓ ไฟเลี้ยว/ไฟฉุกเฉิน [ผ่าน]
- ✓ หนัปปิดและมาตรวัด [ผ่าน]
- ✓ เข็มชี้ดนิรภัย [ผ่าน]
- ✓ แตร [ผ่าน]
- ✓ เครื่องเล่นเพลง [ผ่าน]
- ✓ ระบบปิดน้ำฝน [ผ่าน]
- ✓ เบาะนั่งยึดแน่น [ผ่าน]
- ✓ กระจกไฟฟ้า [ผ่าน]

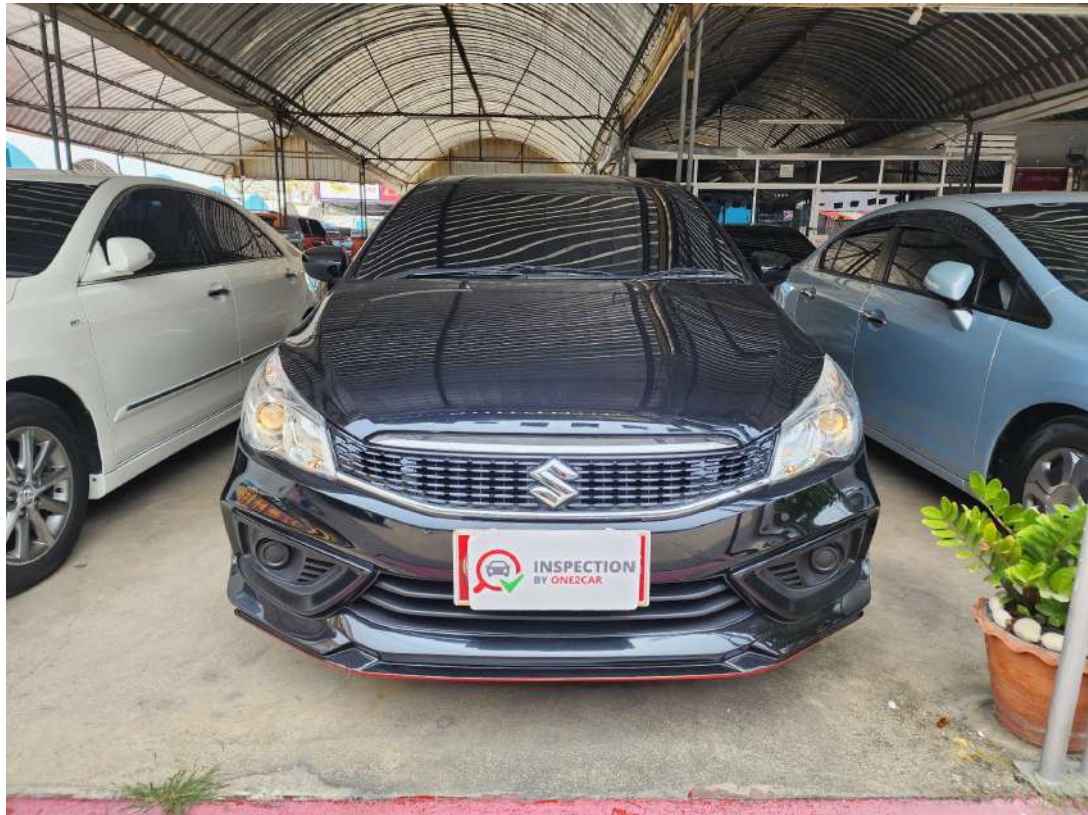
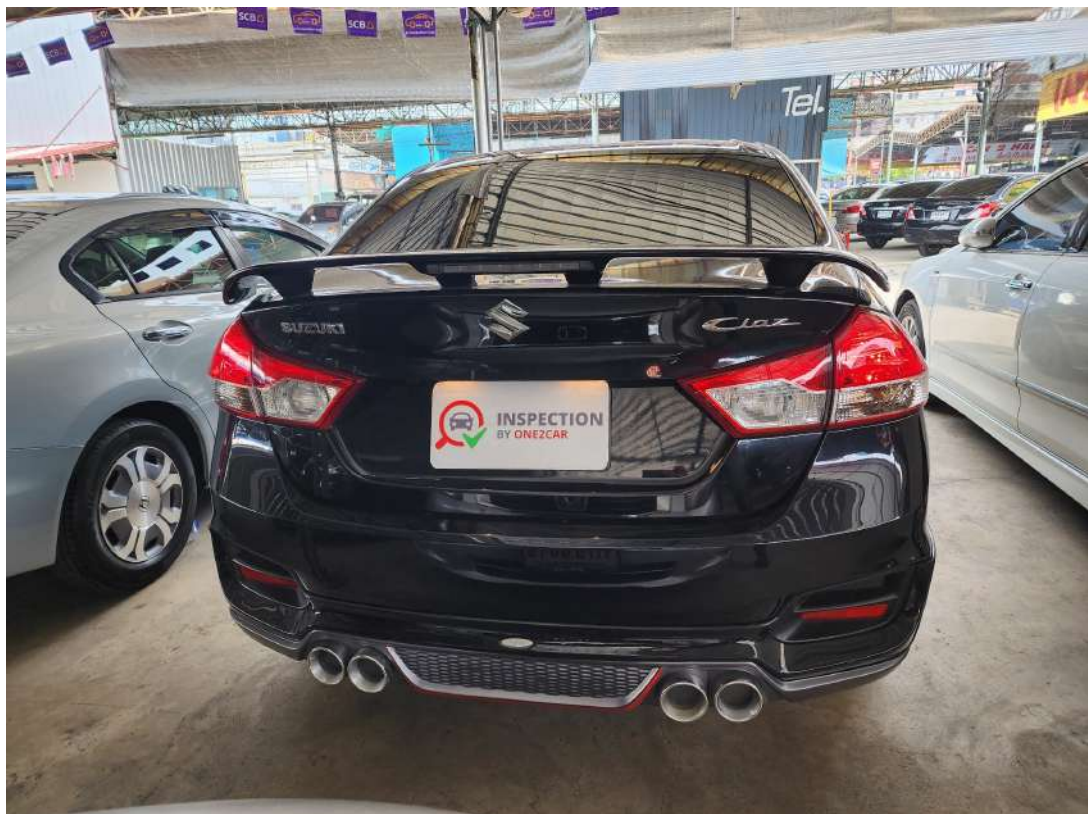
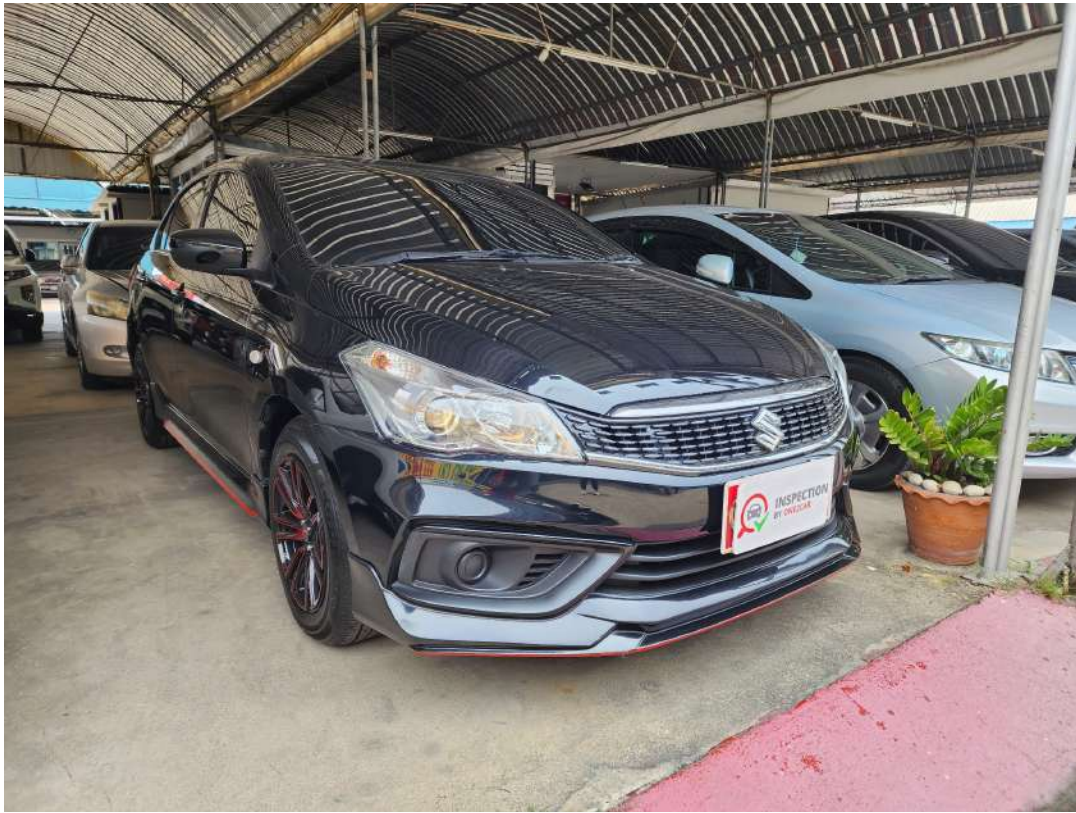
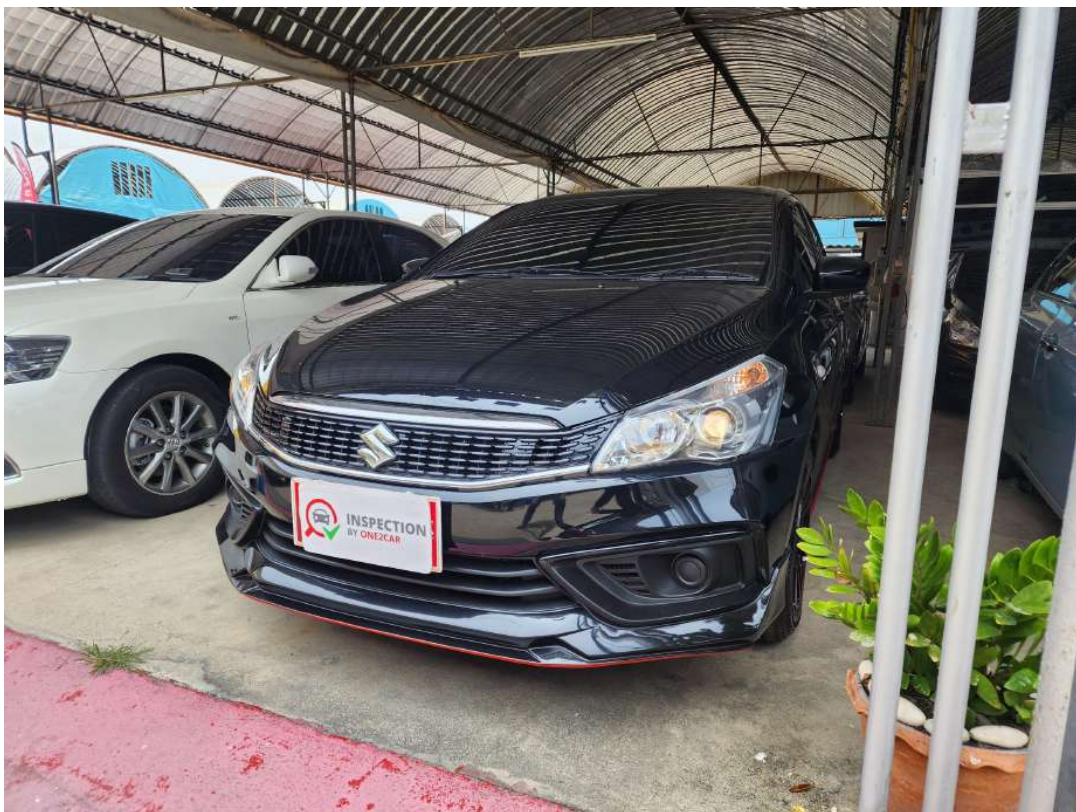
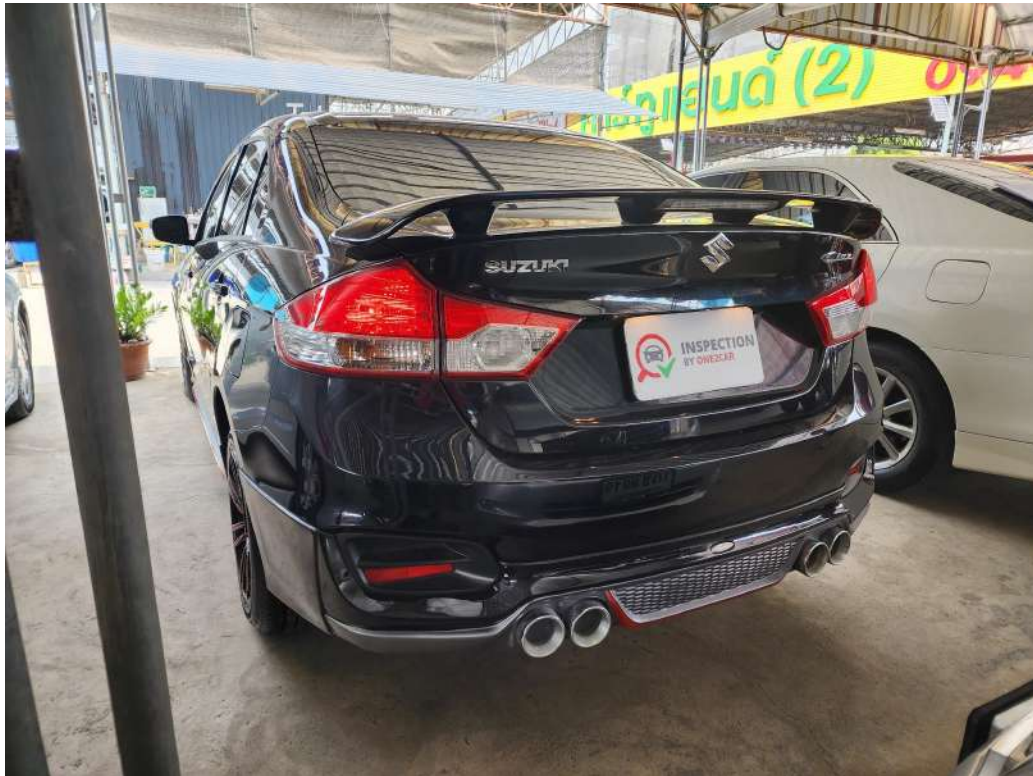
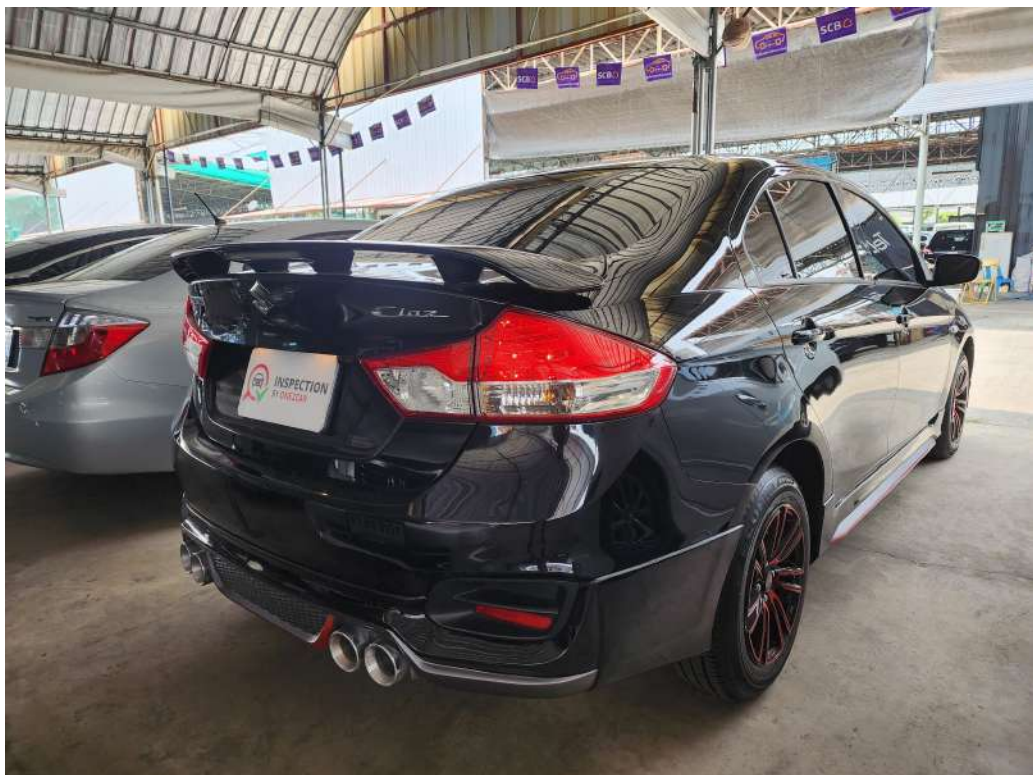
ภาพภายนอก

ประเมินสภาพรวม: ผ่าน
รายการที่รื้อการแก้ไข: ไม่พบรายการแก้ไข
ชิ้นส่วนประกอบตัวถังรถ

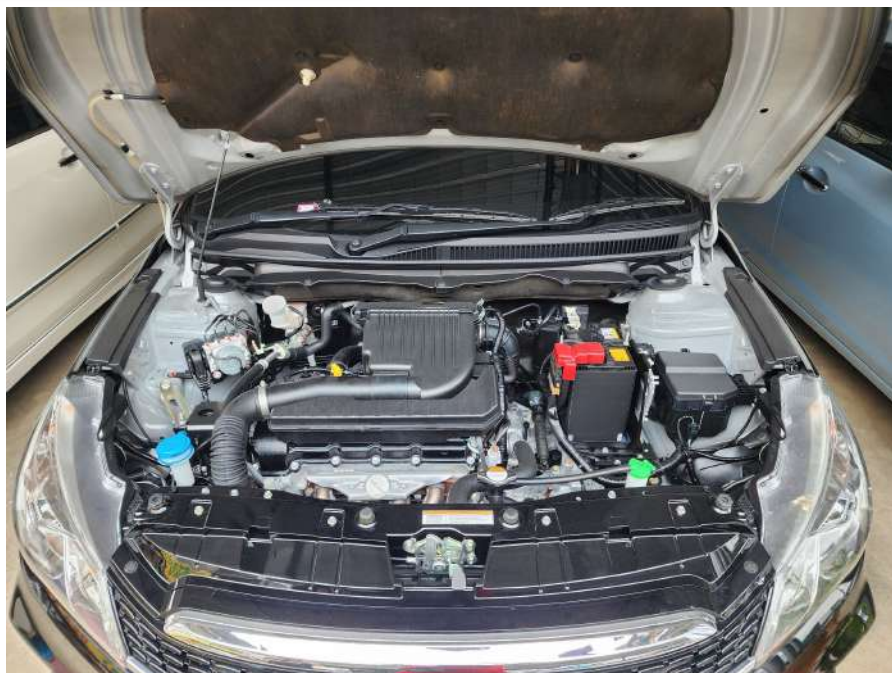
ภาพห้องเครื่อง

- ✓ รอบเดินเบาของเครื่องยนต์ปกติ
- ✓ ไม่มีปัญหาการสตาร์ทเครื่อง
- ✓ ระบบระบายความร้อนเครื่องยนต์แสดงค่าปกติ
- ✓ ไม่เกิดเสียงจากชิ้นส่วนหรือสายพานหน้าห้องเครื่อง
- ✓ ระบบเบรคไม่มีรอยร้าวซึม
- ✓ เครื่องยนต์ไม่มีคราบ/รอยร้าวซึม

Voltage	12.4	V
Rating	450	CCA
Current	426	CCA
Internal resistance	6.56	mΩ
State of Charge	60	%
State of Health	90	%
Status	GREAT

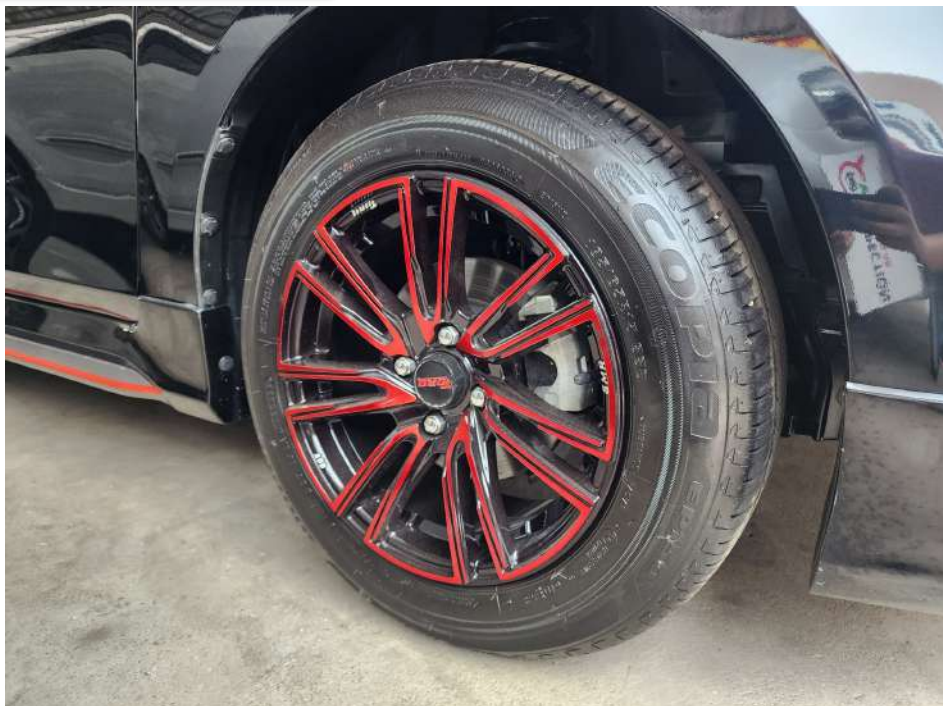
ขอบยาง ล้อ

รายการตรวจ 8 รายการ	สถานะ
5.1 สภาพยางรถยนต์, สัปดาห์/ปี ผลิต Tires Appearance, Year	ดี (Good)
5.2 สภาพล้อ, ฝาครอบล้อ Wheel Rims Appearance	ดี (Good)
5.3 ล้อและยางอะไหล่ Spare Tire & Rim	ดี (Good)
5.4 คาลิปเปอร์เบรค และท่อน้ำมัน Brake Hose Callipers & Pipes	ดี (Good)
5.5 ผ้าดีสเบรค (หน้า/หลัง) Brake Pads (Front/Rear)	ดี (Good)
5.6 จานดีสเบรค(หน้า/หลัง) Brake Discs (Front/Rear)	ดี (Good)
5.7 ทรัมเบรคล้อหลัง Brakes and Drums any No Leakage	ดี (Good)
5.8 การทำงานของเบรคมือ Park Brake function	ดี (Good)

03/22

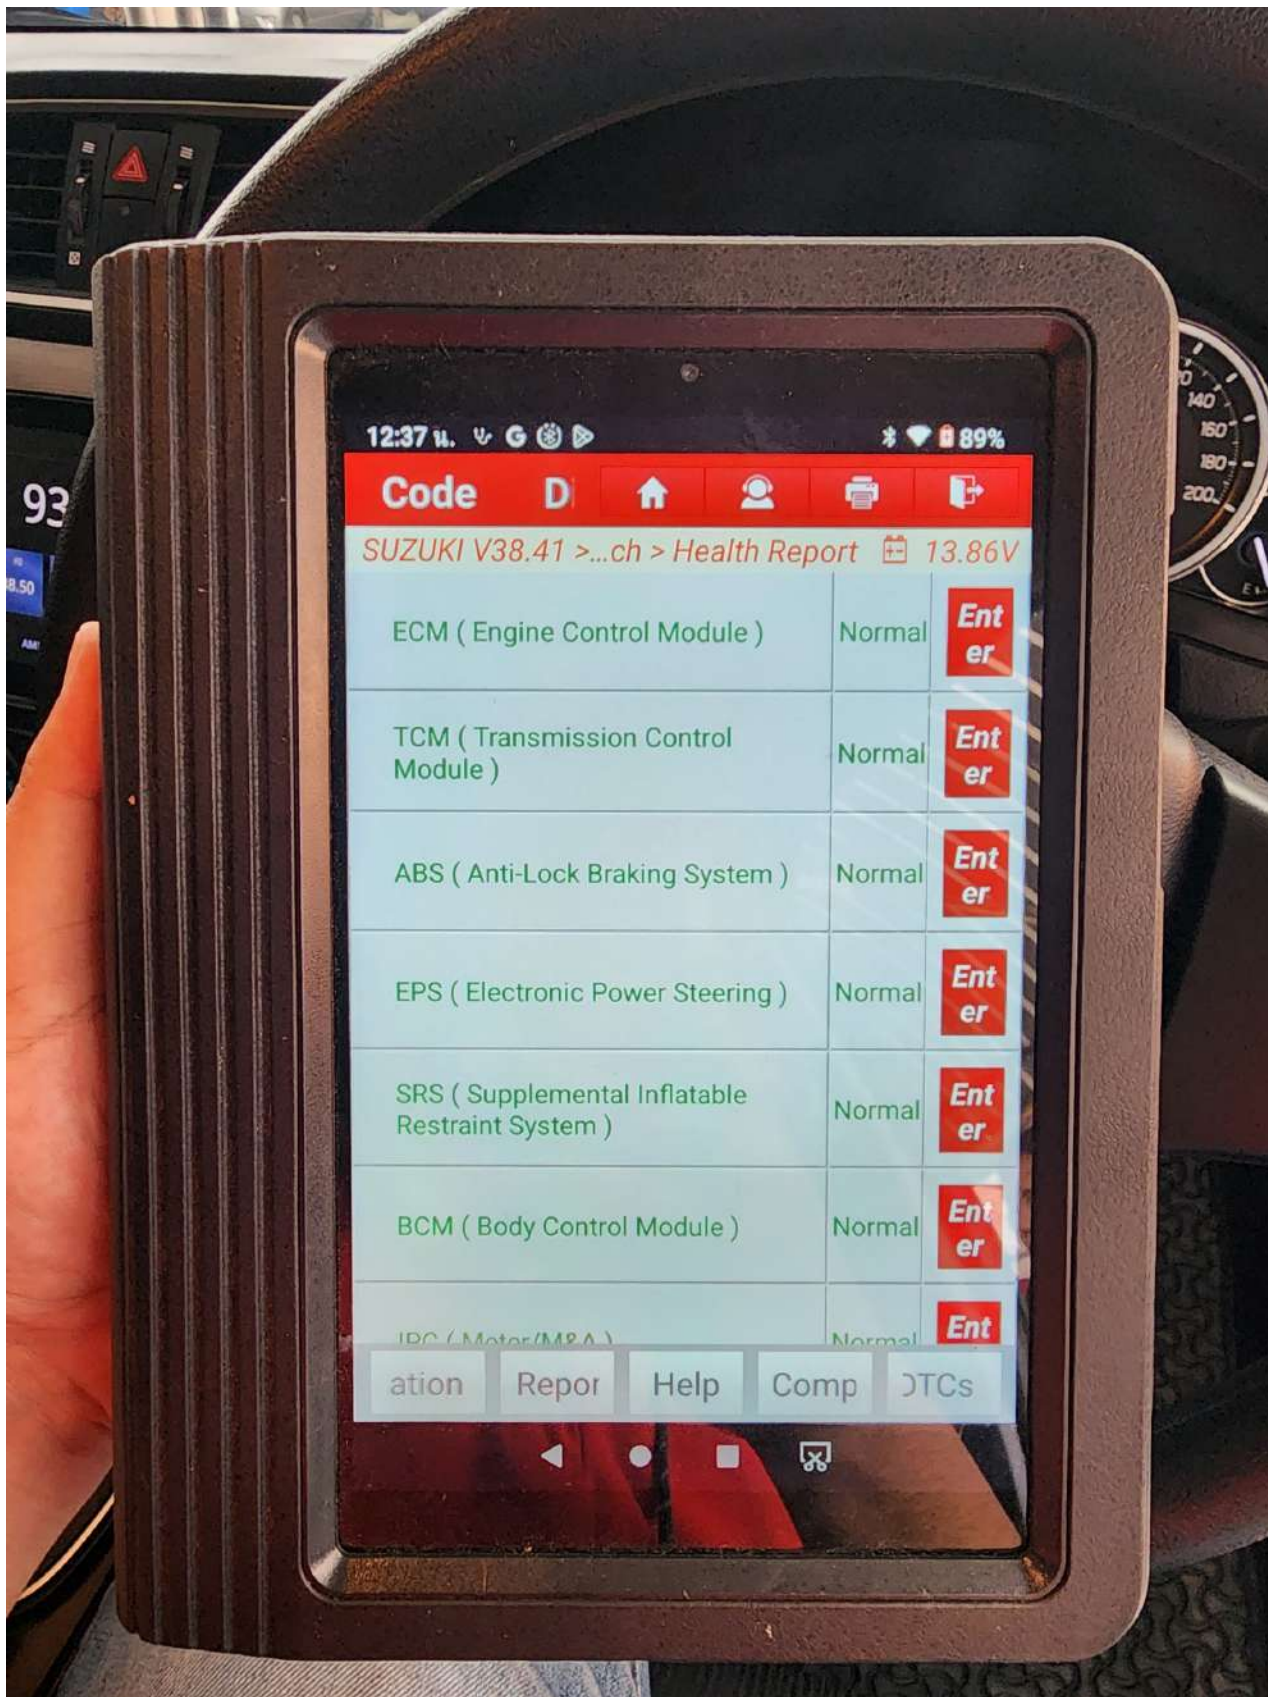
ภาพ OBD

2.17 การวินิจฉัยผ่านทาง OBD2 On-Board Diagnostics (OBD)
