# Vehicle Inspection Report

## สรุปผลการตรวจสอบ (Inspection Summary)

ยี่ห้อ/รุ่น (Brand/Model): BMW 320D CELEBRATION EDITION 2.0 AT	วันที่ตรวจสอบรถยนต์ (Date of Inspection):
หมายเลขตัวถัง (VIN): MMF8C740705B72053	เลขคำขอบริการ (Job No.) : I020/0036-4
หมายเลขเครื่องยนต์ (Engine No.): 0065W025	Vehicle Picture:  
ปีที่ผลิต (Build Date): 2016	
สีรถ (Color): ขาว	
ระยะการใช้งาน(Mileage): 86,319 กม.	
หมายเลขทะเบียน (No. Plate): 5กง 7697	
วันครบกำหนดชำระภาษี (Registration Expiry): 23 พ.ย. 63	
ชื่อลูกค้า (Customer Name): : .สิทธี ออโต้ (SIT AUTO)	
ที่อยู่(Address): กาญจนนาภิเษก	
โทรศัพท์ (Tel): 088-309-6622	
สถานที่ตรวจสอบรถ (Inspection Place): .สิทธี ออโต้ (SIT AUTO)

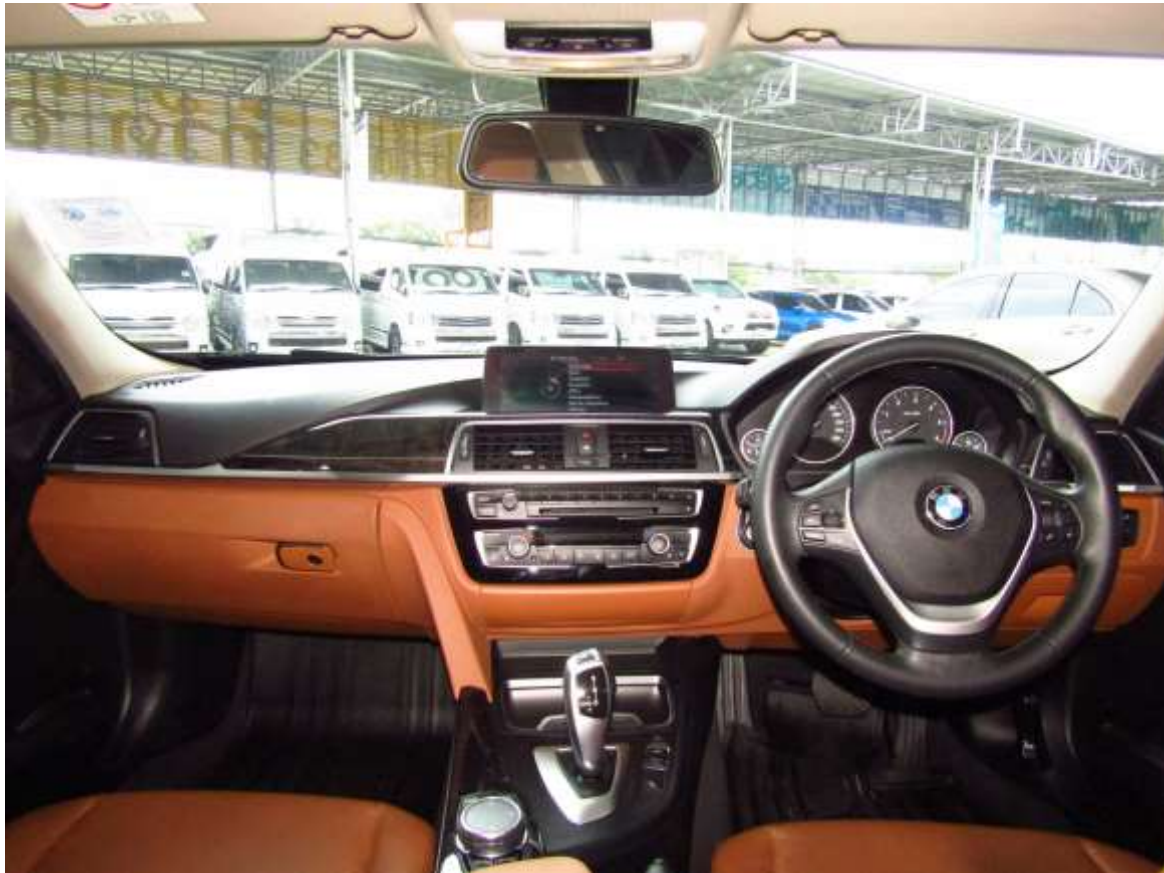
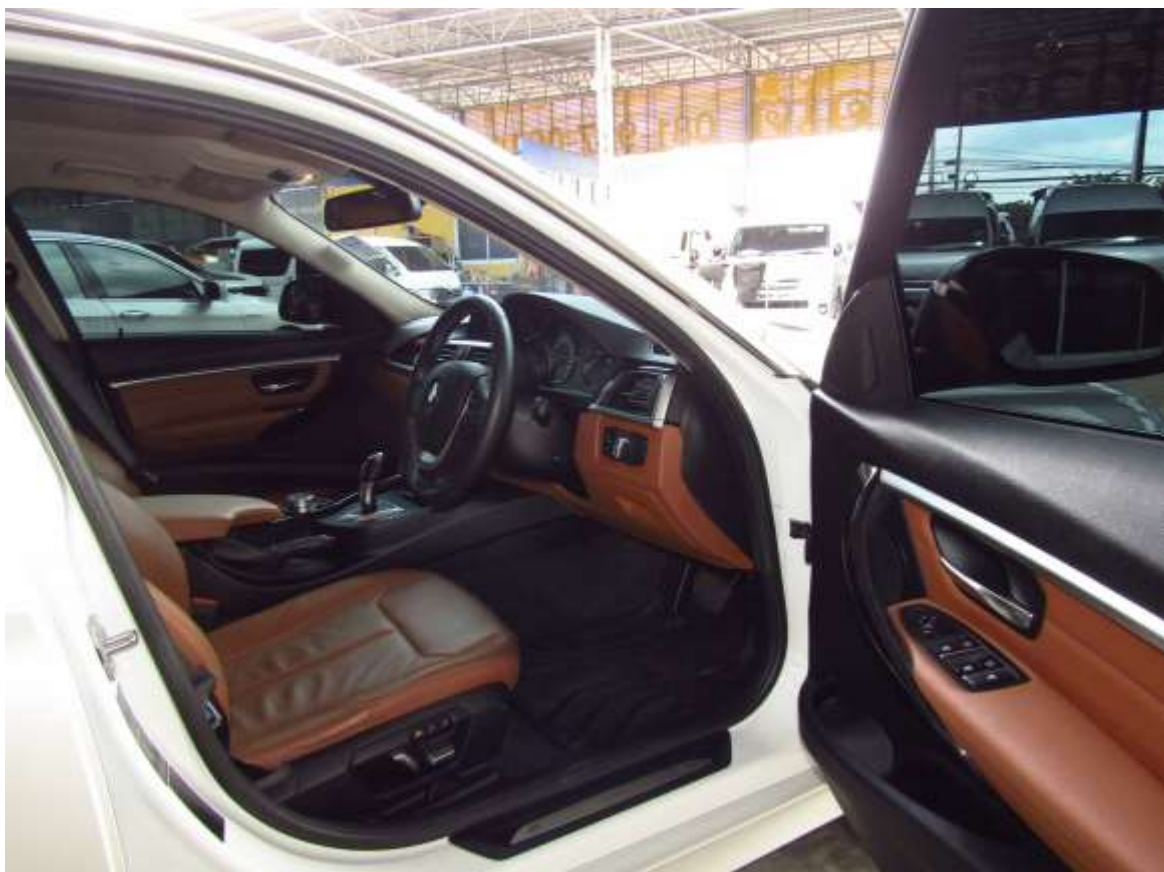
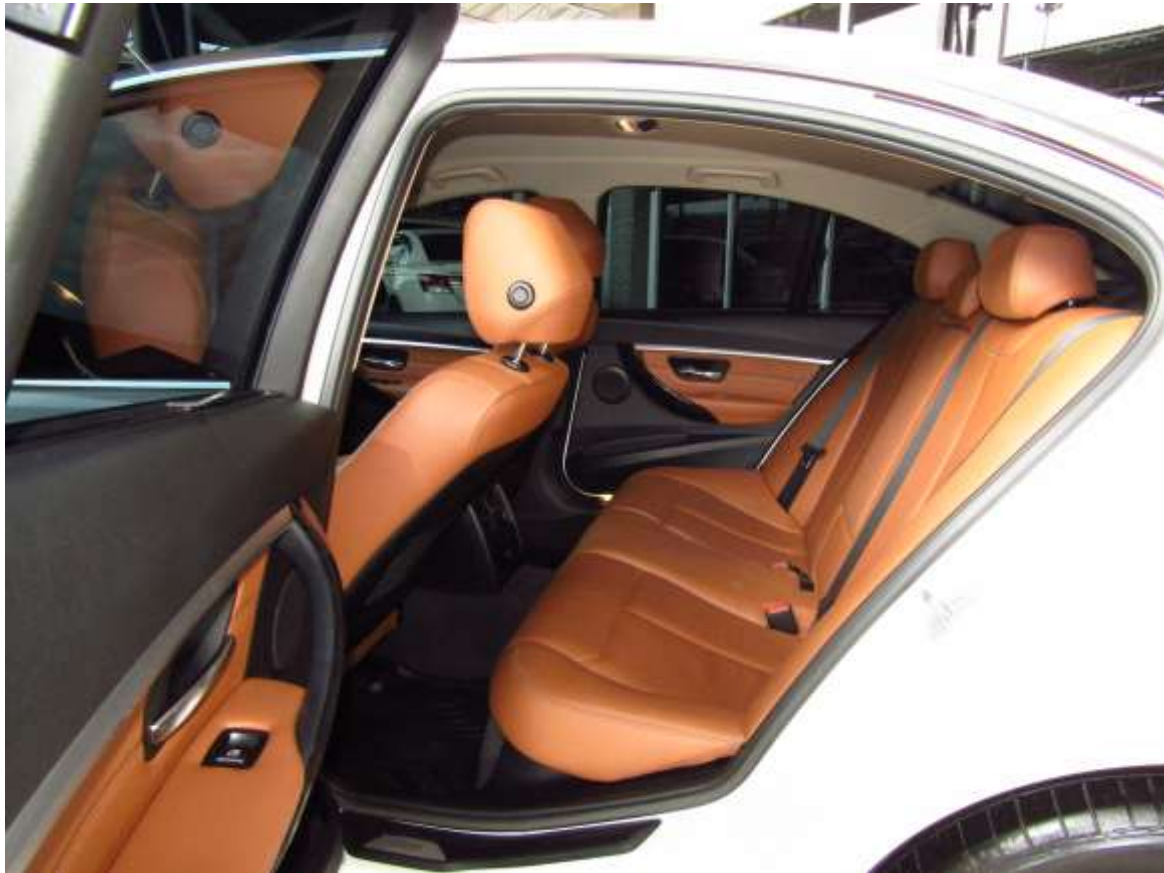
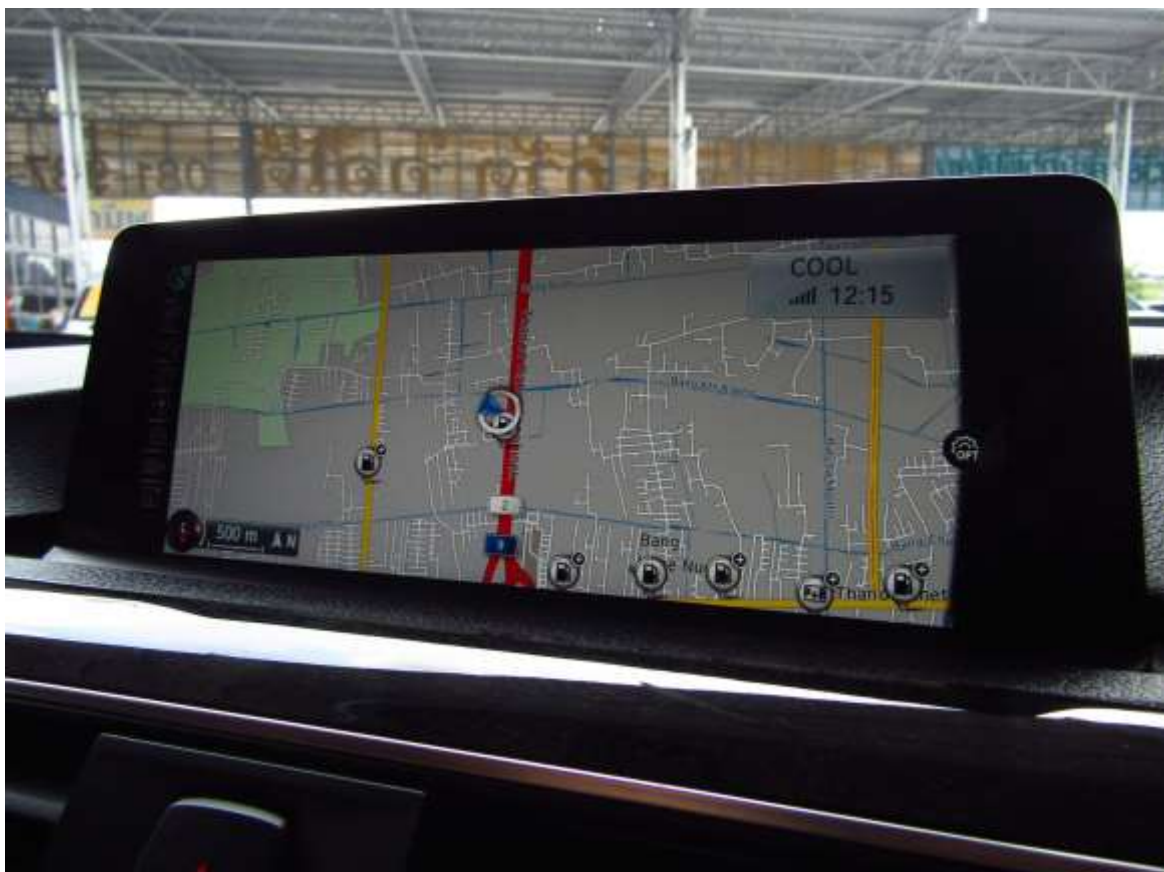
ภาพภายในด้านหน้า หลัง และ จุดบกพร่อง - Interior Visual Details (Front, Rear and/or Defect):

ที่นั่ง สภาพ Seat Appearance	สภาพตามอายุการใช้งาน
	การทำงาน การปรับ และการล็อค เบาะ Seat Adjust functional	ทำงานได้ดี
	สภาพ รางใต้เบาะ Seat slide adjust rail	สภาพตามอายุการใช้งาน
	เข็มขัดนิรภัย Seat Belts	สภาพตามอายุการใช้งาน
	อื่นๆเพิ่มเติม Others	N/A

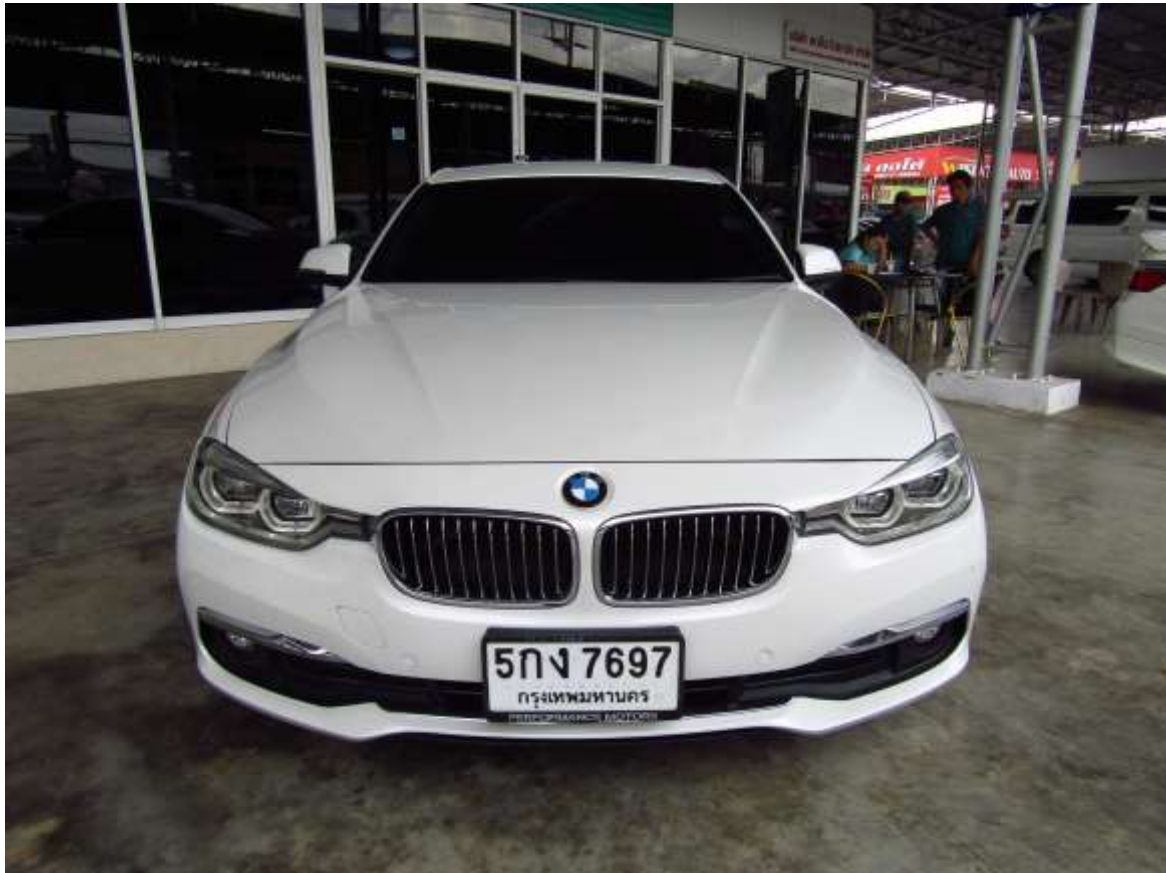
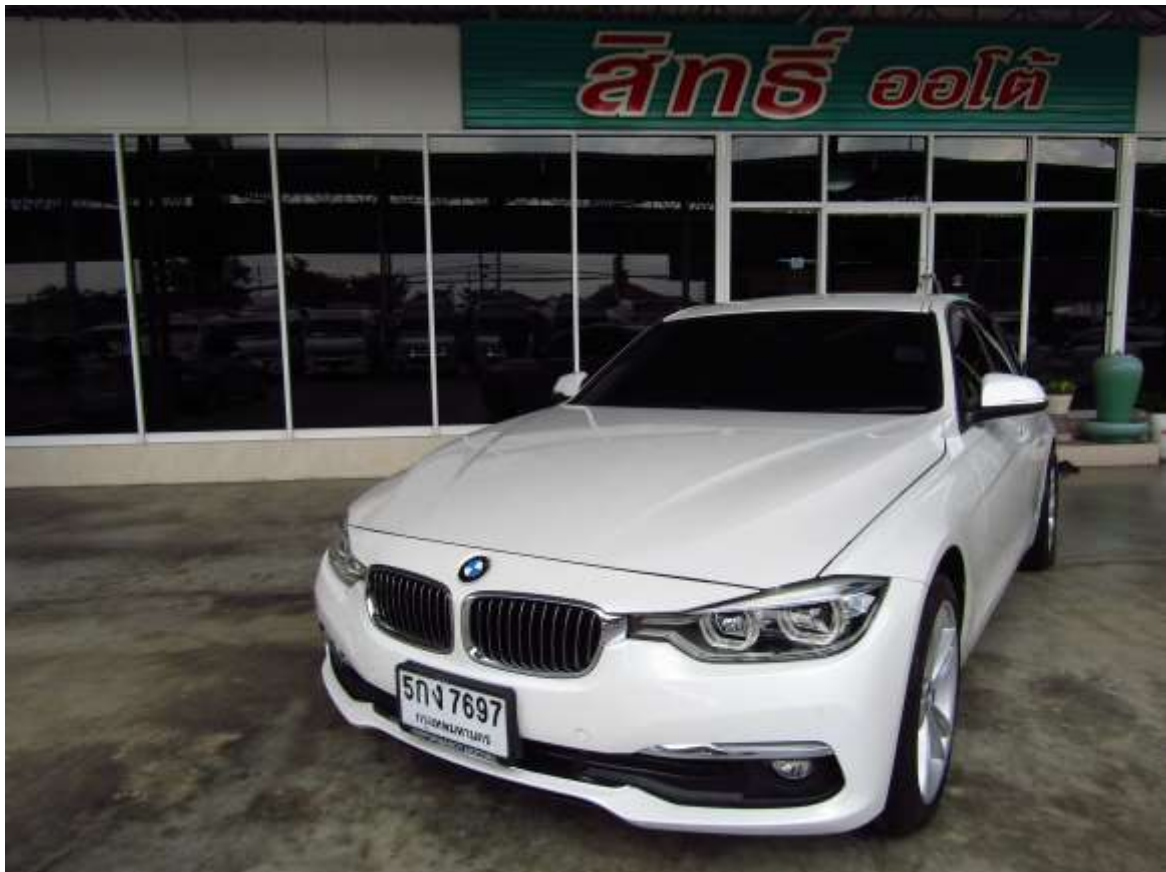
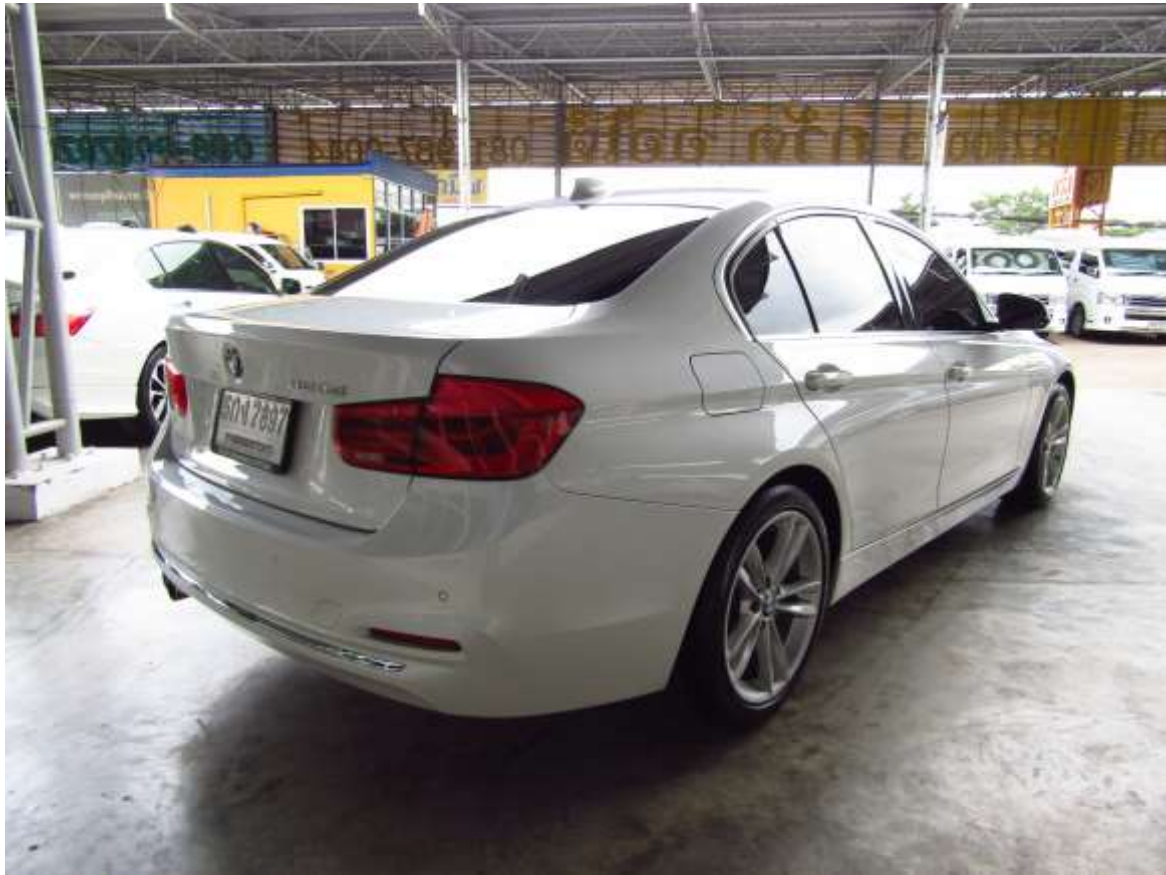
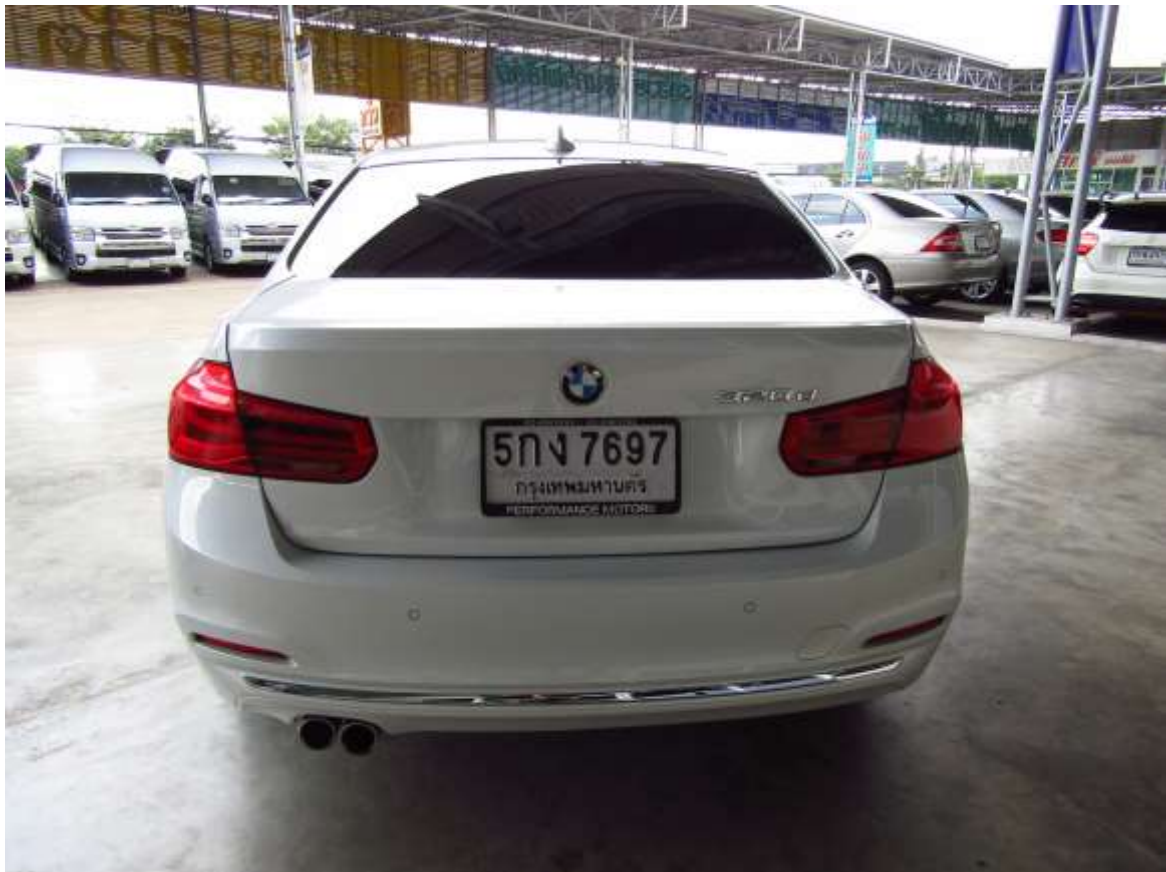
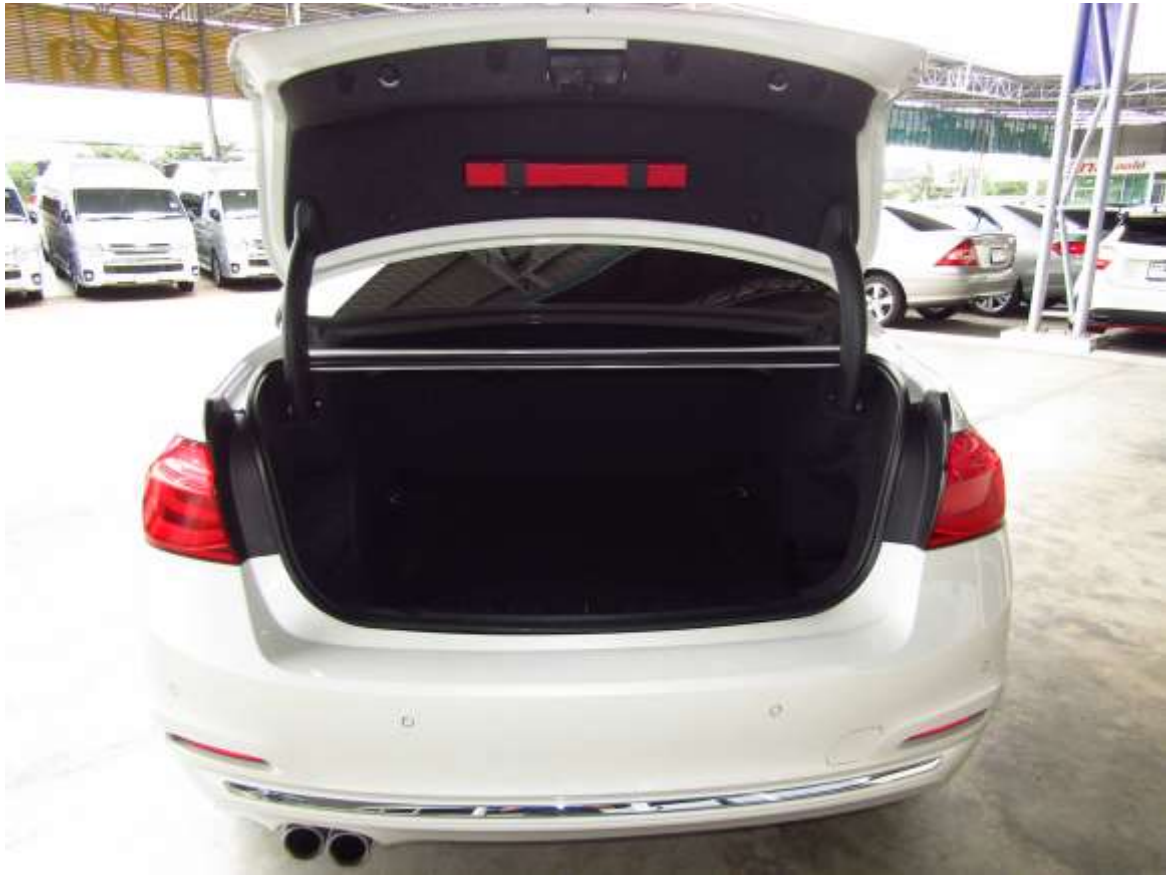
ภาพภายนอก - Exterior Visual Details:

กันชนหน้า Front Bumper	สภาพดี
 	คาน รับกันชนหน้า (ขวา) Front Side Member (Right) Appearance	สภาพดี
 	คาน รับกันชนหน้า (ซ้าย) Front Side Member (Left) Appearance	สภาพดี
 	ฝากระโปรงหน้ารถ Bonnet	สภาพดี
 	กระจกบังลมหน้า Windshield	สภาพดี
 	หลังคา Roof	สภาพดี
 	สภาพ และการทำงาน หลังคาชั้นรูป หลังคาเปิดประทุน Sunroof/Convertible functional and appearance	N/A
 	แก้มบังโคลนหน้าขวา Front Right Wing	สภาพดี
 	ประตูหน้าขวา Front Right Door	สภาพดี
 	ประตูหลังขวา Rear Right Door	สภาพดี
 	ประตูเลื่อนด้านขวา Sliding Right Door	N/A
 	แก้มบังโคลนหลังขวา Rear Right Wing	สภาพดี
 	บันไดขายน้าด้านขวา Right Rocker Panel	สภาพดี
 	แก้มบังโคลนหน้าซ้าย Front Right Wing	สภาพดี

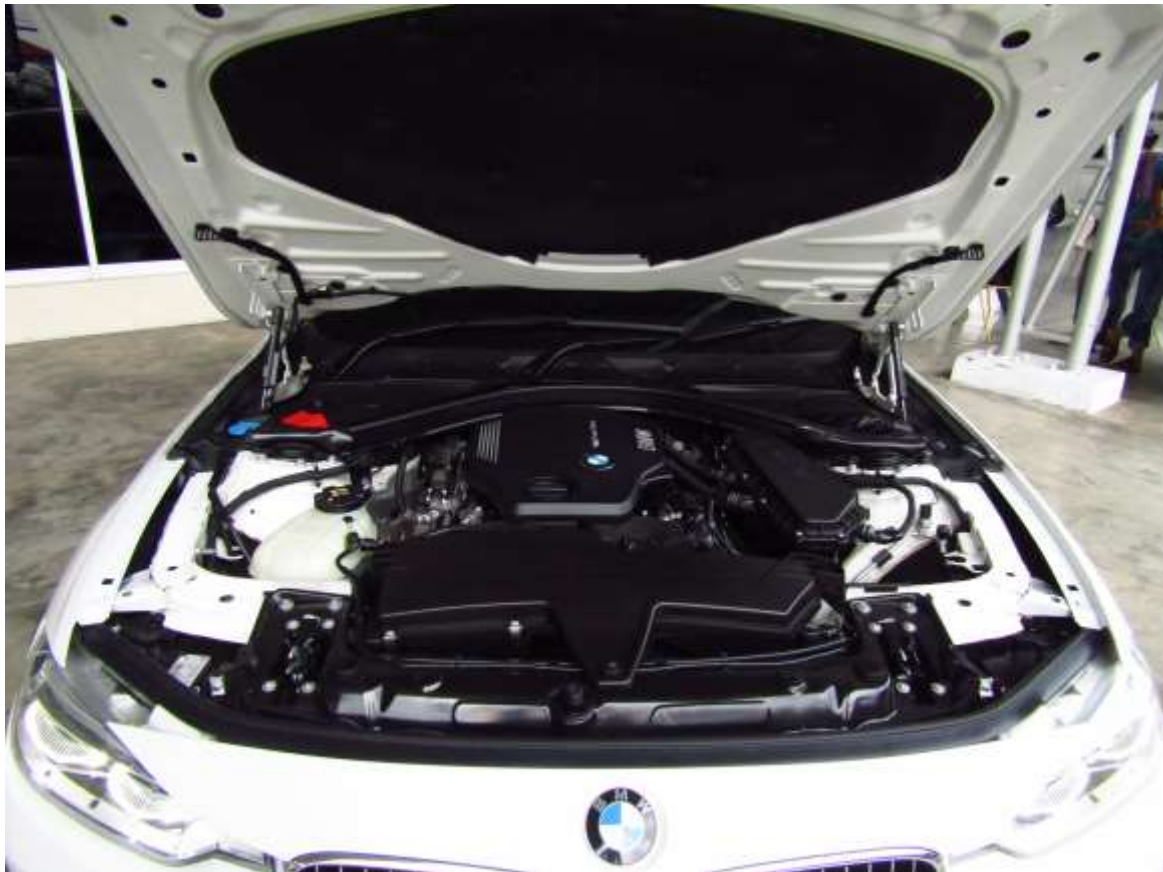
ภาพห้องเครื่อง - Engine Bay Visual Details:

การทดสอบ แบตเตอรี่	Battery Test		Charging System Test at 2000 rpm		
	Battery Test	Voltage	12.43	V	Voltage	14.48 V
		Rating	900	CCA	Status	Normal
		Current	740	CCA	Start System Test	
		Internal resistance	3.65	mΩ	Start Voltage	9.15 V
		State of Charge	63	%	Status	Normal
		State of Health	65	%	Max. Load Test at 2000 rpm	
		Status	Good		Max. Load	14.23 V
		Test Date	10.09.63		Voltage	
					Status	Normal
