1023/0249-130

Ford Ranger 2.2 DOUBLE CAB Hi-Rider XLT

Vehicle Inspection Report

สรุปผลการตรวจสภาพรถ (Inspection Summary)

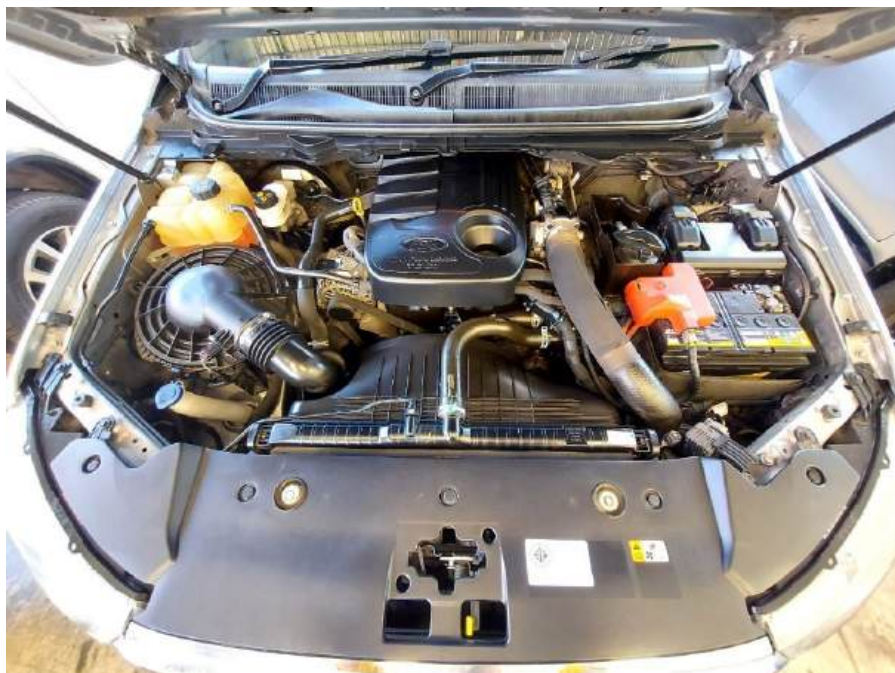
ภาพห้องเครื่อง

Voltage	12.95	V
Rating	650	CCA
Current	641	CCA
Internal resistance	4.36	mΩ
State of Charge	100	%
State of Health	98	%
Status	GREAT

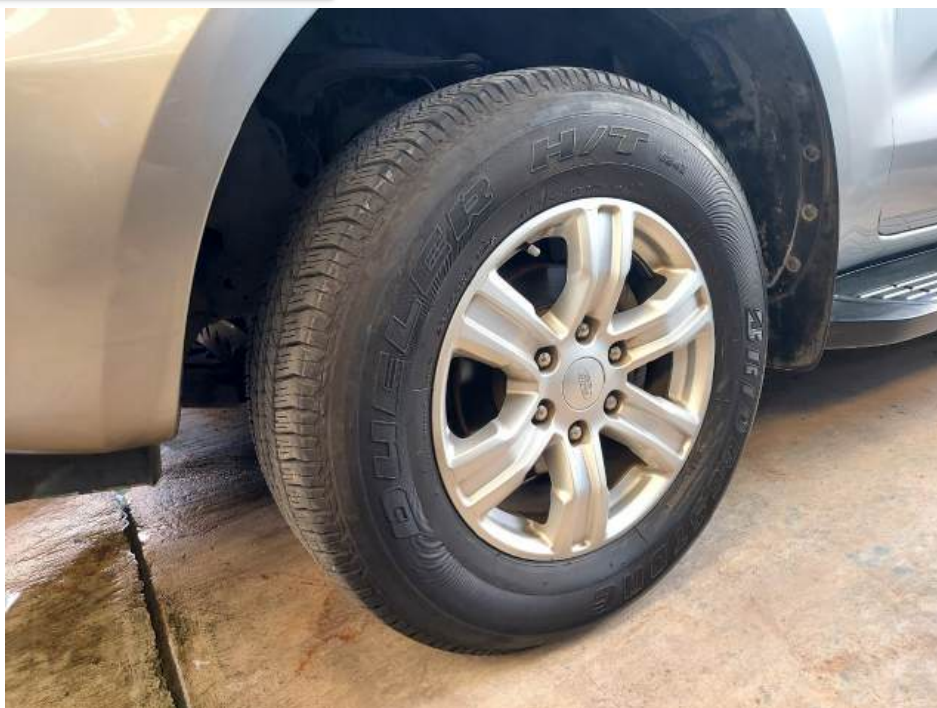
ขอบยาง ล้อ

26/22
