1024/0023-8

Honda Jazz 1.5 RS i-VTEC

INSPECTION
BY ONE2CAR

Vehicle Inspection Report

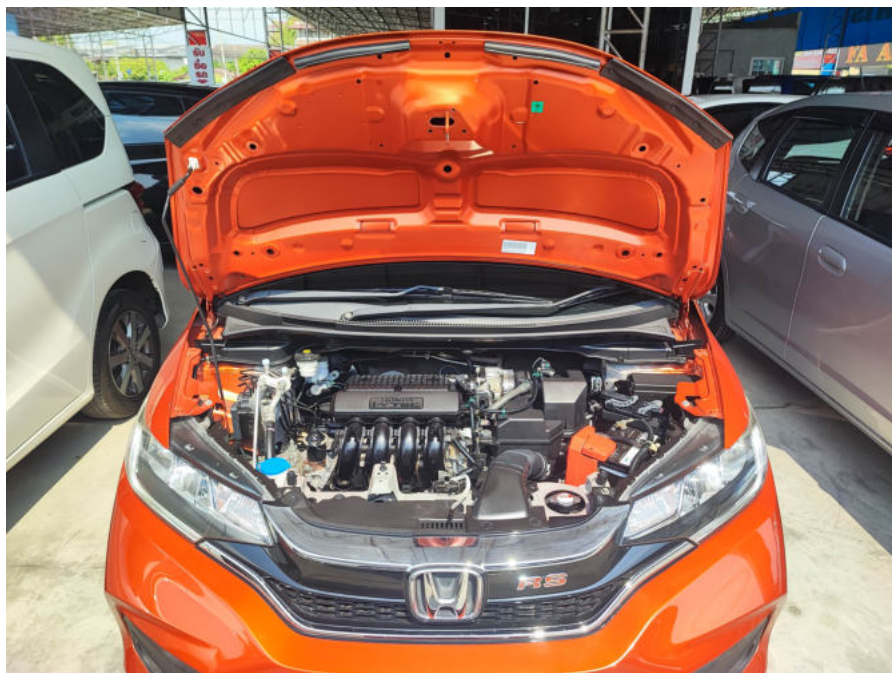
ภาพห้องเครื่อง

การทดสอบ แบตเตอรี่ Battery Test

Voltage	12.47	V
Rating	320	CCA
Current	132	CCA
Internal resistance	20.54	mΩ
State of Charge	67	%
State of Health	23	%
Status	REPLACE

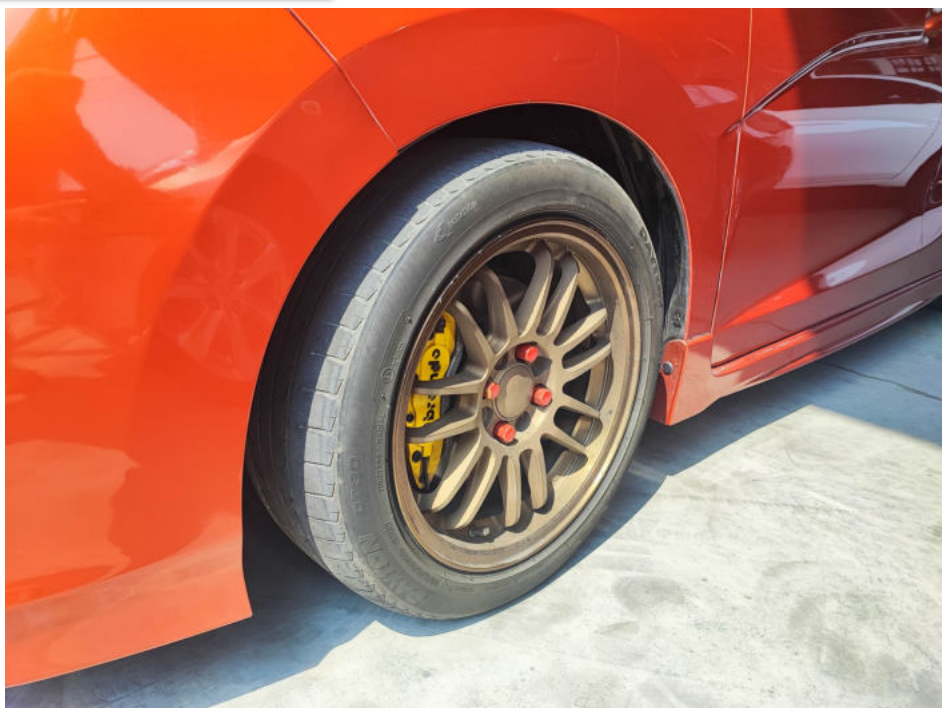
ขอบยาง ล้อ

17/21
