I024/0006-13

Honda Mobilio 1.5 RS

Feb 20, 2024

# Vehicle Inspection Report สรุปผลการตรวจสภาพรถ (Inspection Summary)

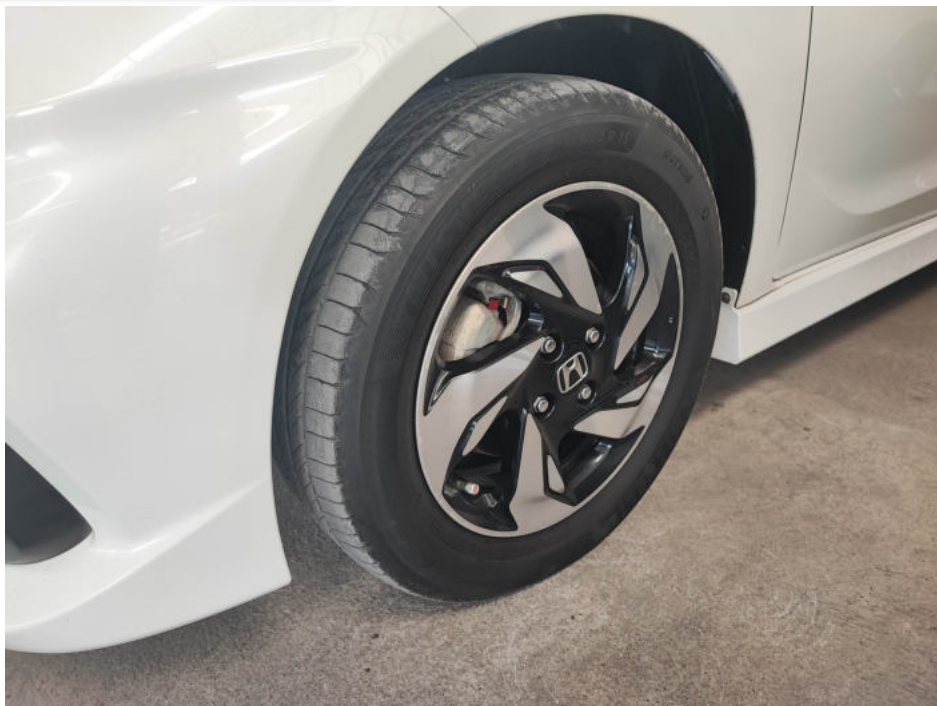
### ขอบยาง ล้อ

| รายการตรวจ 8 รายการ | สถานะ |
|---|---|
| 5.1 สภาพยางรถยนต์, สัปดาห์/ปี ผลผลิต Tires Appearance, Year | พอใช้ (Fair) |

20/19
