I023/0195-16

Honda Civic 1.8 EL i-VTEC

May 2, 2024

Vehicle Inspection Report

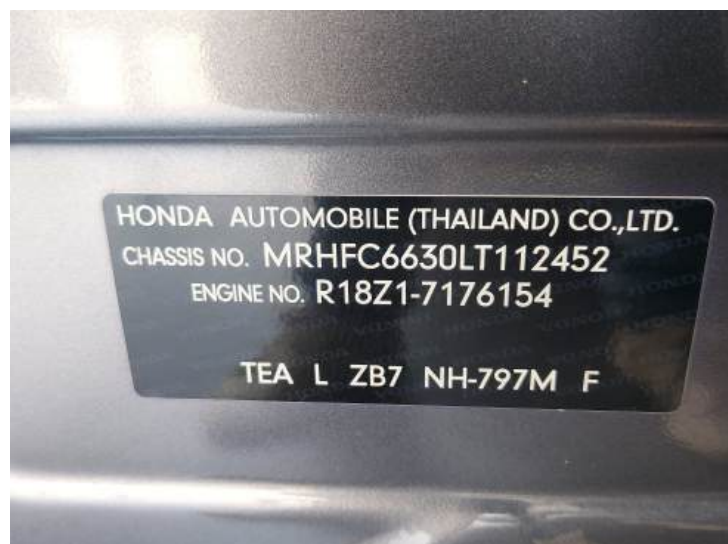
รูปแผ่นPlate ▾

- ✓ แผ่นเพลทเลขตัวถังมองเห็นได้ชัดเจน
- ✓ ชิ้นส่วนประกอบตัวถังรถ ผ่านการวัดค่าความหนาของสีแล้ว
- ✓ สีรถตรงตามเสาเอกเสาจตทะเบียน

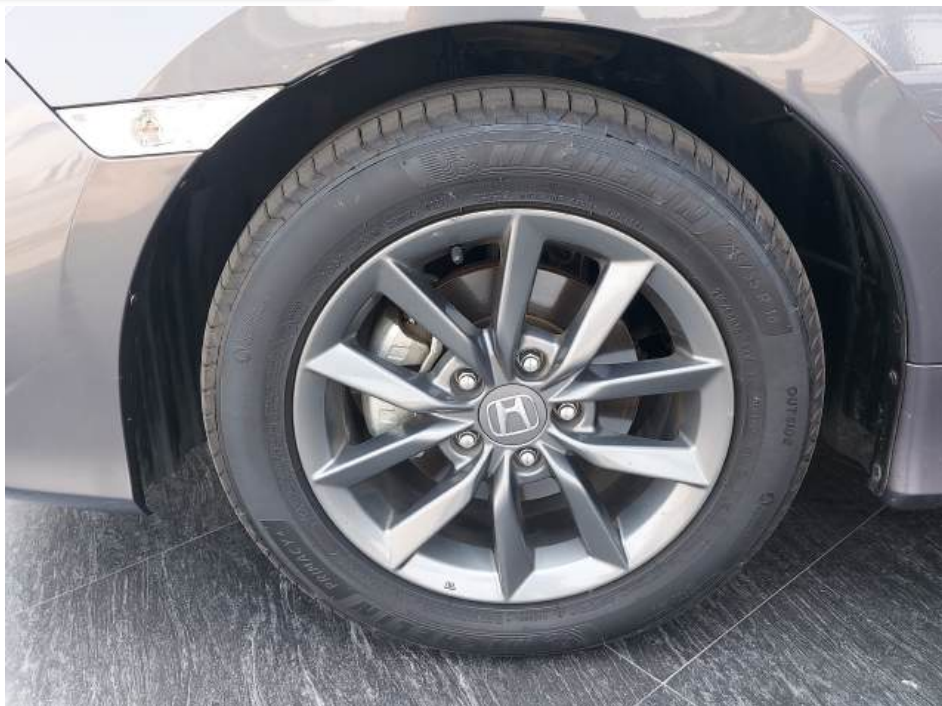
ขอบยาง ล้อ

01/24
