I023/0101-62

BMW X3 XDRIVE 20D HIGHLINE

Apr 18, 2023

Vehicle Inspection Report

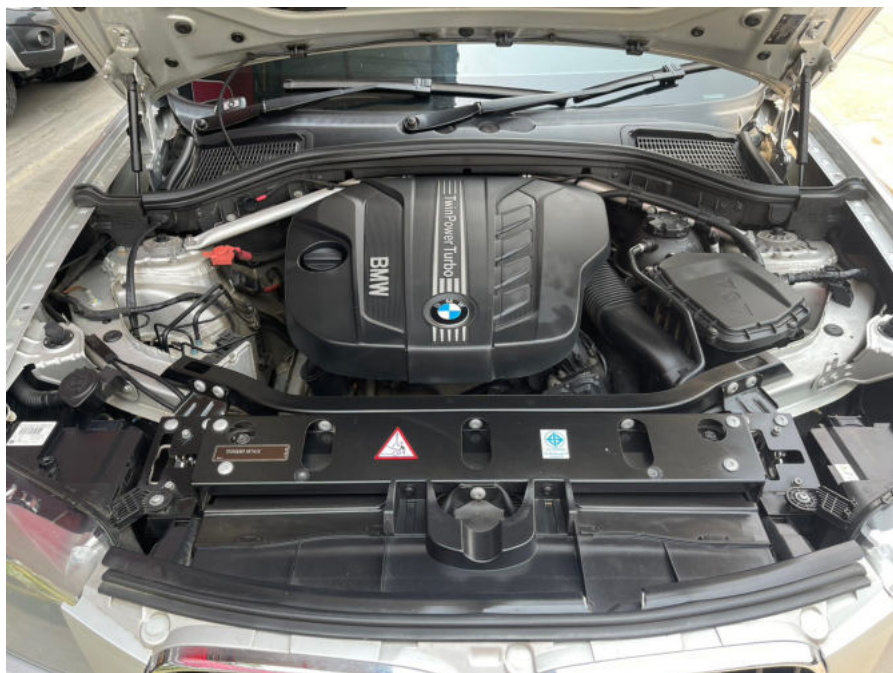
ภาพห้องเครื่อง

Voltage	12.17	V
Rating	750	CCA
Current	737	CCA
Internal resistance	3.79	mΩ
State of Charge	46	%
State of Health	97	%
Status	GREAT

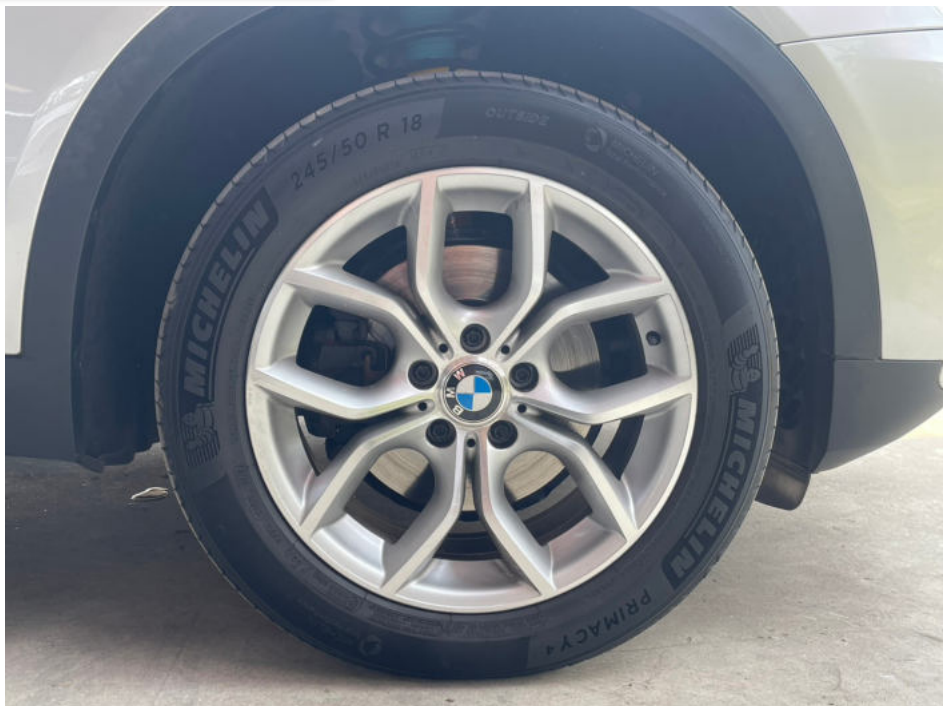
ขอบยาง ล้อ

07/19
