1022/0126-22

Suzuki Swift 1.2 GL Max Edition

Aug 15, 2022

Vehicle Inspection Report สรุปผลการตรวจสภาพรถ (Inspection Summary)

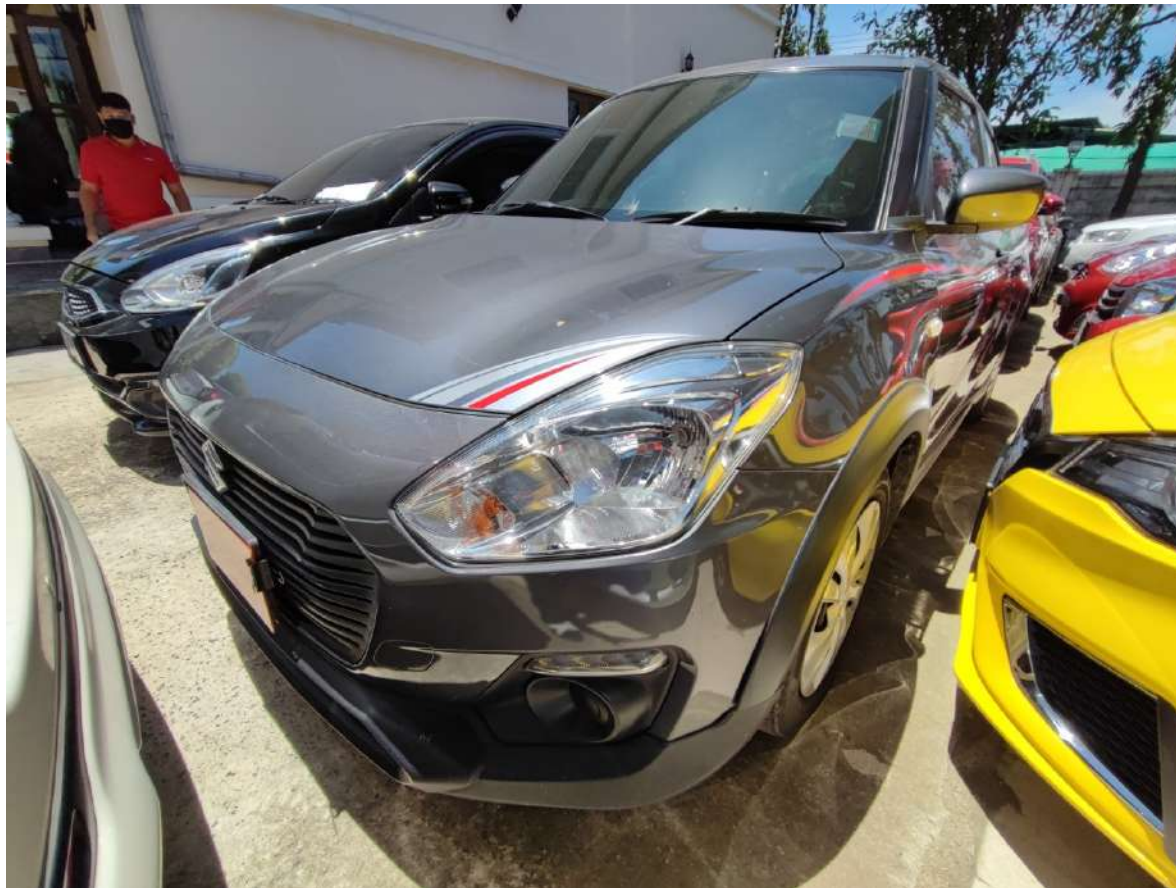
vehicle picture ▾

"ประวัติหรือร่องรอยการแก้ไข: ไม่พบรายการแก้ไขโครงสร้าง
รายการที่รื้อการแก้ไข: ไม่พบรายการที่รื้อการแก้ไขโครงสร้าง
"จุดสำคัญถึงโครงสร้างหลัก:
✓ ตัวรถและเสาเอกสารจตทะเบียนตรงกัน
✓ ไม่พบความเสียหายจากอุบัติเหตุใหญ่/หนัก
✓ ไม่พบความเสียหายจากไฟไหม้
✓ ไม่พบความเสียหายจากน้ำท่วม/น้ำซัง"
"เครื่องยนต์และระบบขับเคลื่อน:
✓ รอบเดินเบาของเครื่องยนต์ปกติ
✓ ไม่มีปัญหาการสตาร์ทเครื่อง
✓ ระบบระบายความร้อนเครื่องยนต์แสดงค่าปกติ
✓ ไม่เกิดเสียงจากชิ้นส่วนหรือสายพานหน้าห้องเครื่อง
✓ ระบบเบรคไม่มีรอยร้าวซึม
✓ เครื่องยนต์ไม่มีคราบ/รอยร้าวซึม"

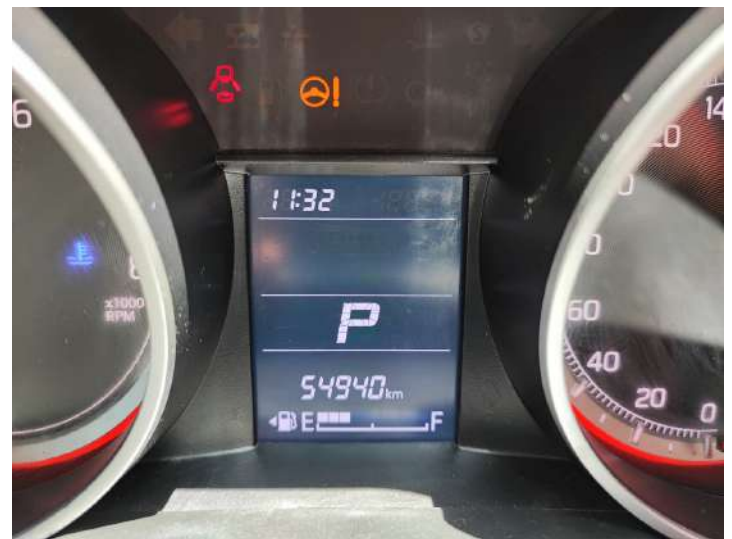
รูปเลขไมล์ (Mileage Picture) :

54940

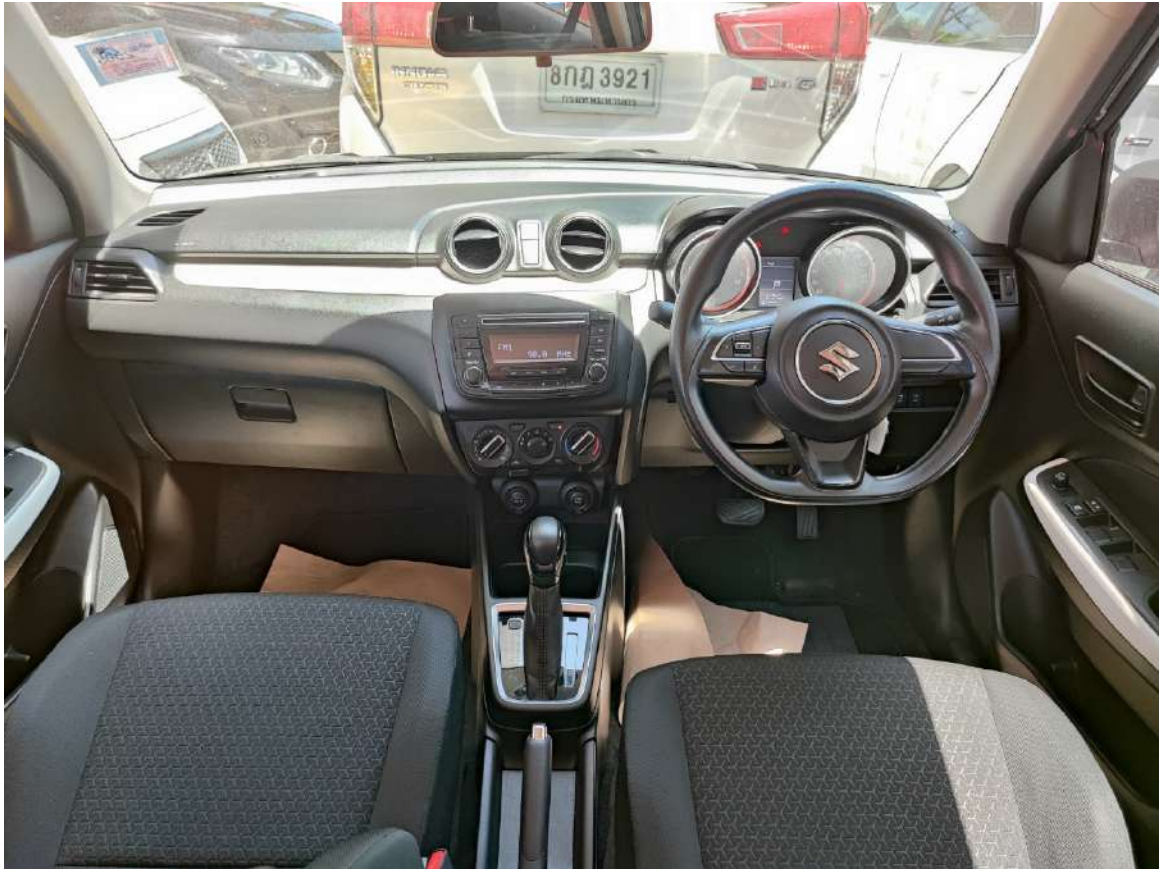
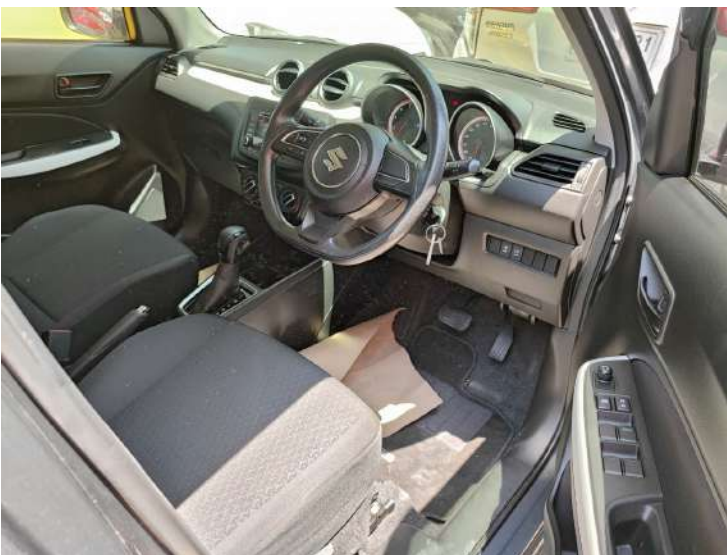
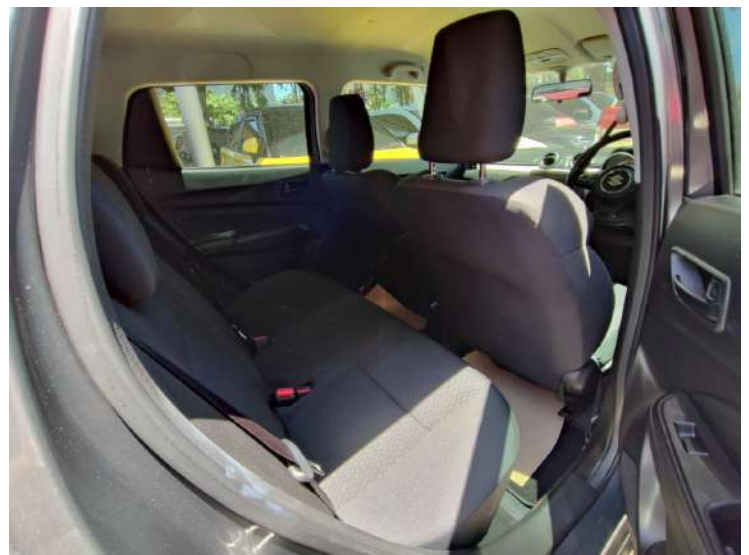
ภาพภายใน

"ประเมินสภาพรวม: ผ่าน
"อุปกรณ์หลัก/อุปกรณ์เสริมขณะขับที่:
✓ ระบบปรับอากาศ [ผ่าน]
✓ ไฟส่องสว่าง [ผ่าน]
✓ ไฟเลี้ยว/ไฟฉุกเฉิน [ผ่าน]
✓ หน้าปัดและมาตรวัด [ผ่าน]
✓ เข็มชี้ดนิรภัย [ผ่าน]
✓ แตร [ผ่าน]
✓ เครื่องเล่นเพลง [ผ่าน]
✓ ระบบปัดน้ำฝน [ผ่าน]
✓ เบาะนั่งยึดแน่น [ผ่าน]
✓ กระจกไฟฟ้า [ผ่าน]"

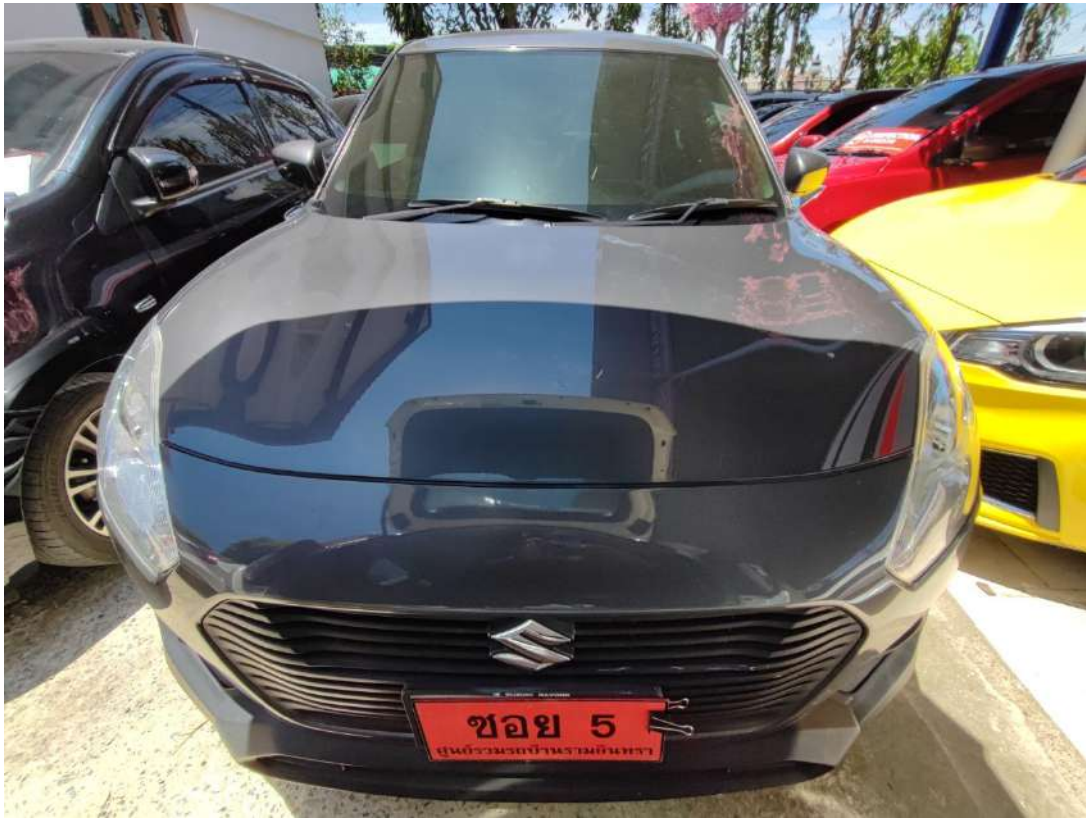
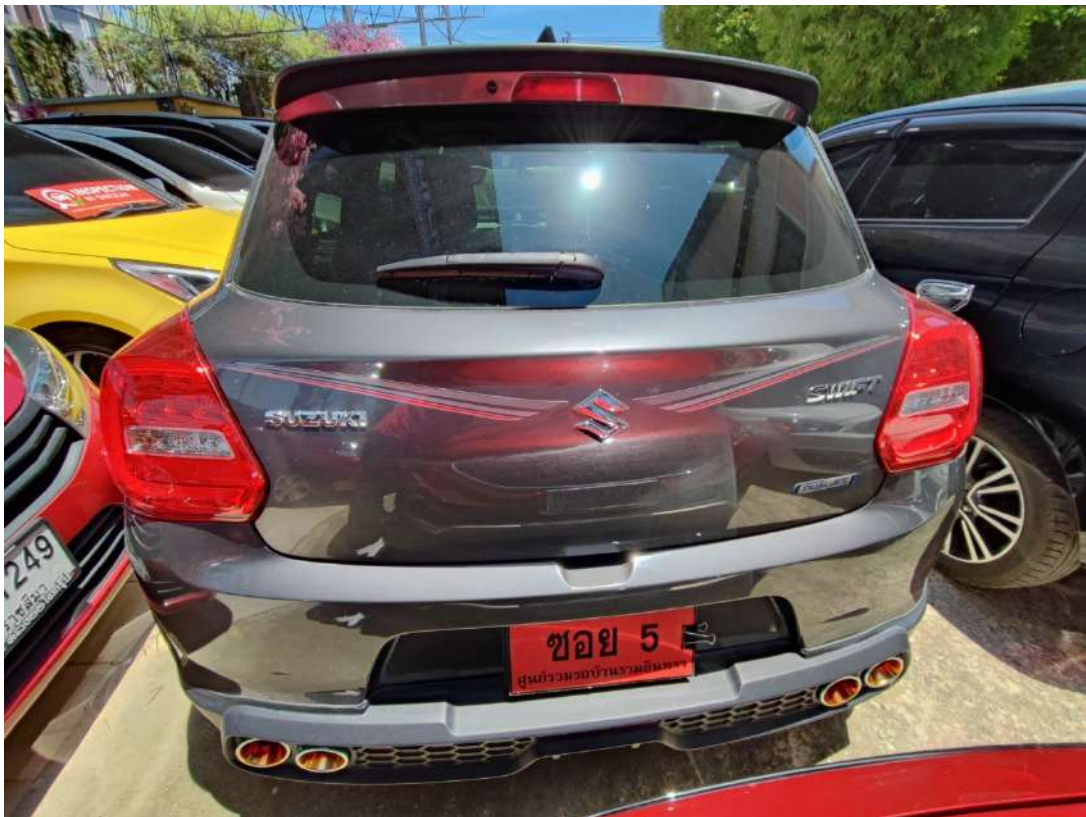
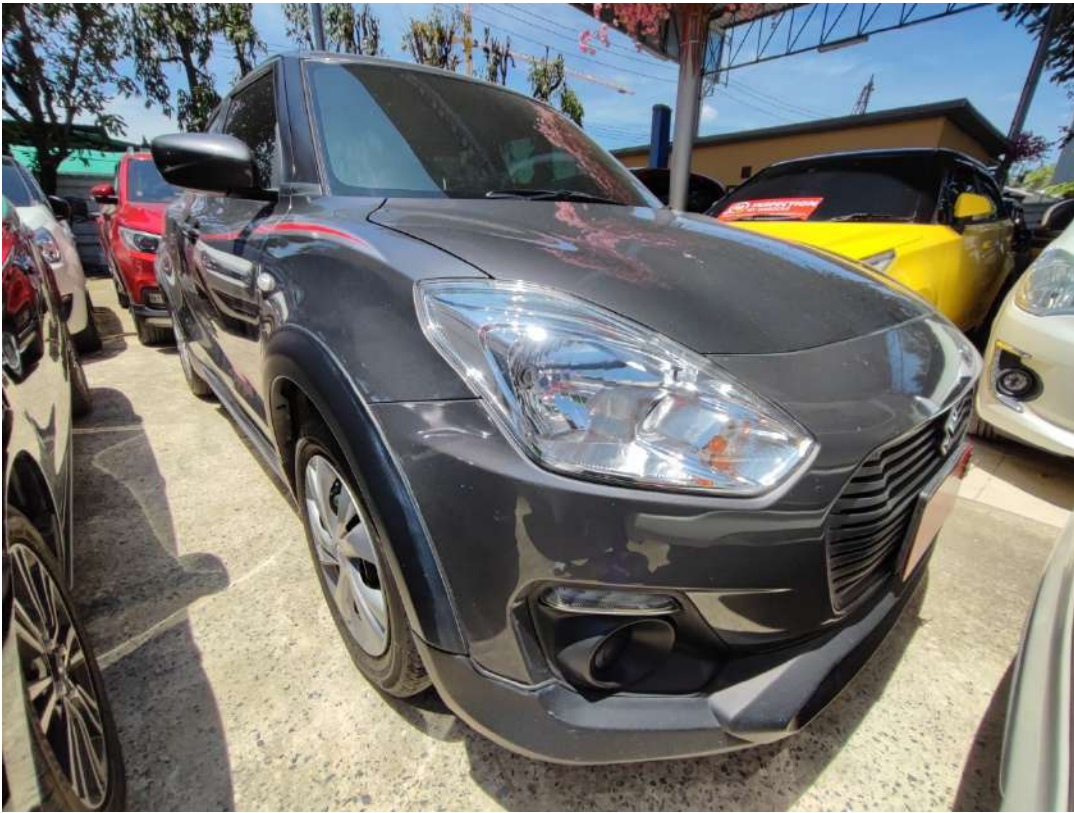
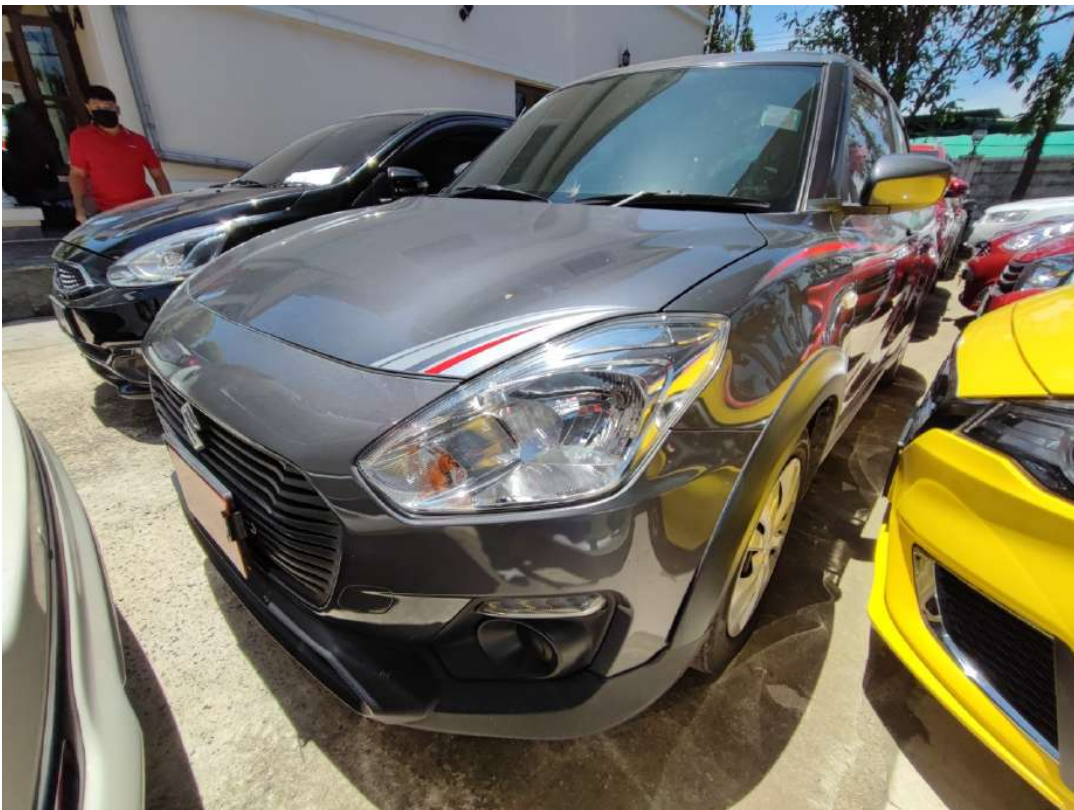
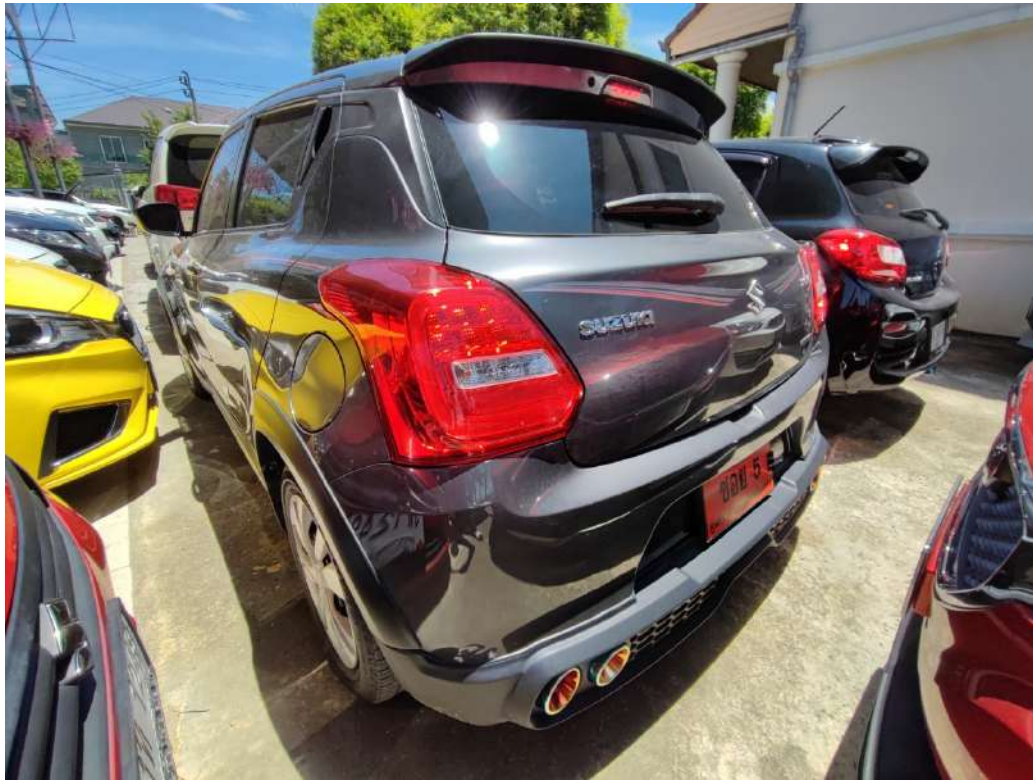
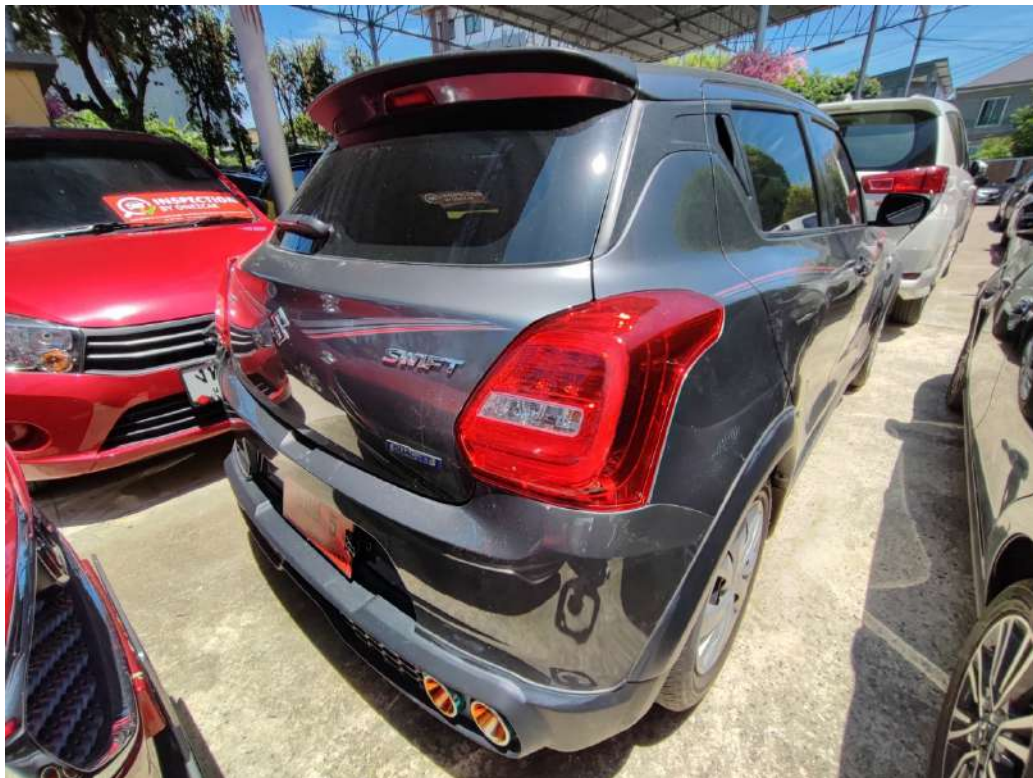
ภาพภายนอก

"ประเมินสภาพรวม: ผ่าน
"รายการที่รื้อการแก้ไข: ไม่พบรายการแก้ไข
ชิ้นส่วนประกอบตัวถังรถ
✓ แผ่นเพลทเลขตัวถังมองเห็นได้ชัดเจน
✓ ชิ้นส่วนประกอบตัวถังรถ ผ่านการวัดค่าความหนาของสีแล้ว
✓ สีรถตรงตามเสาเอกสารจตทะเบียน"

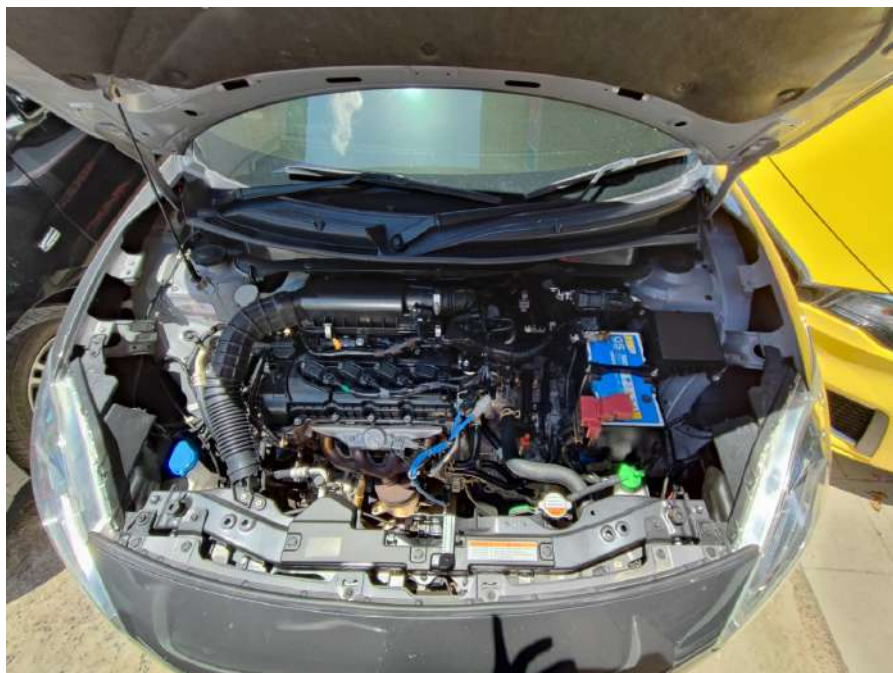
ภาพห้องเครื่อง

Voltage	12.58	V
Rating	430	CCA
Current	388	CCA
Internal resistance	7.1	mΩ
State of Charge	78	%
State of Health	77	%
Status	GOOD

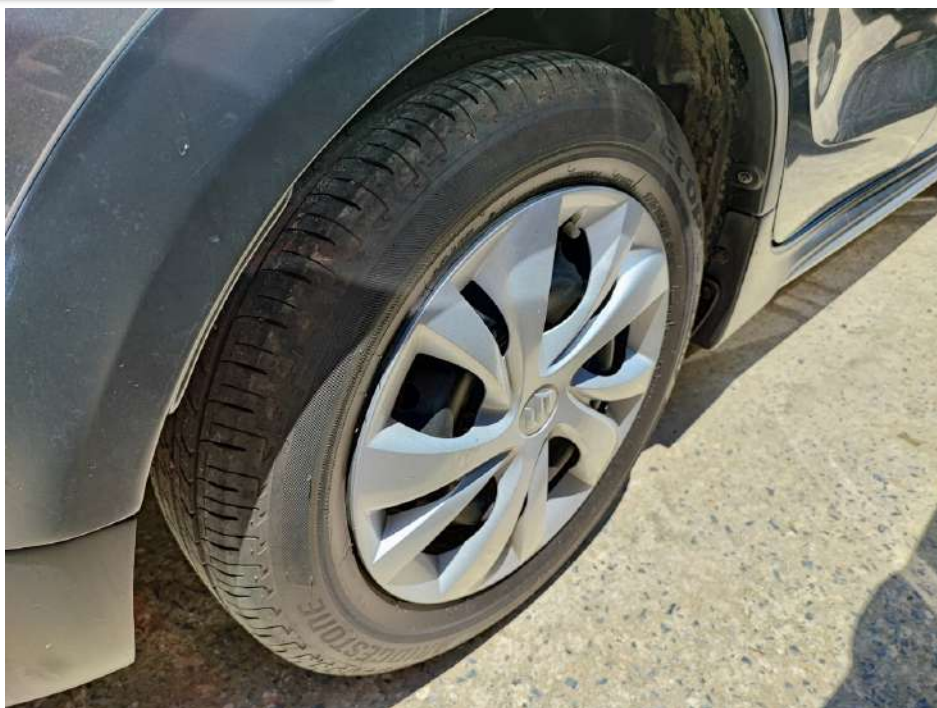
ขอบยาง ล้อ

รายการตรวจ 8 รายการ	สถานะ
5.1 สภาพยางรถยนต์, สัปดาห์/ปี ผลผลิต Tires Appearance, Year	ดี (Good)
5.2 สภาพล้อ, ฝาครอบล้อ Wheel Rims Appearance	ดี (Good)
5.3 ล้อและยางอะไหล่ Spare Tire & Rim	ดี (Good)
5.4 คาลิเปอร์เบรค และท่อน้ำมัน Brake Hose Callipers & Pipes	ดี (Good)
5.5 ผ้าดีสเบรค (หน้า/หลัง) Brake Pads (Front/Rear)	ดี (Good)
5.6 จานดีสเบรค(หน้า/หลัง) Brake Discs (Front/Rear)	ดี (Good)
5.7 ดรัมเบรคล้อหลัง Brakes and Drums any No Leakage	ดี (Good)
5.8 การทำงานของเบรคมือ Park Brake function	ดี (Good)

35/20

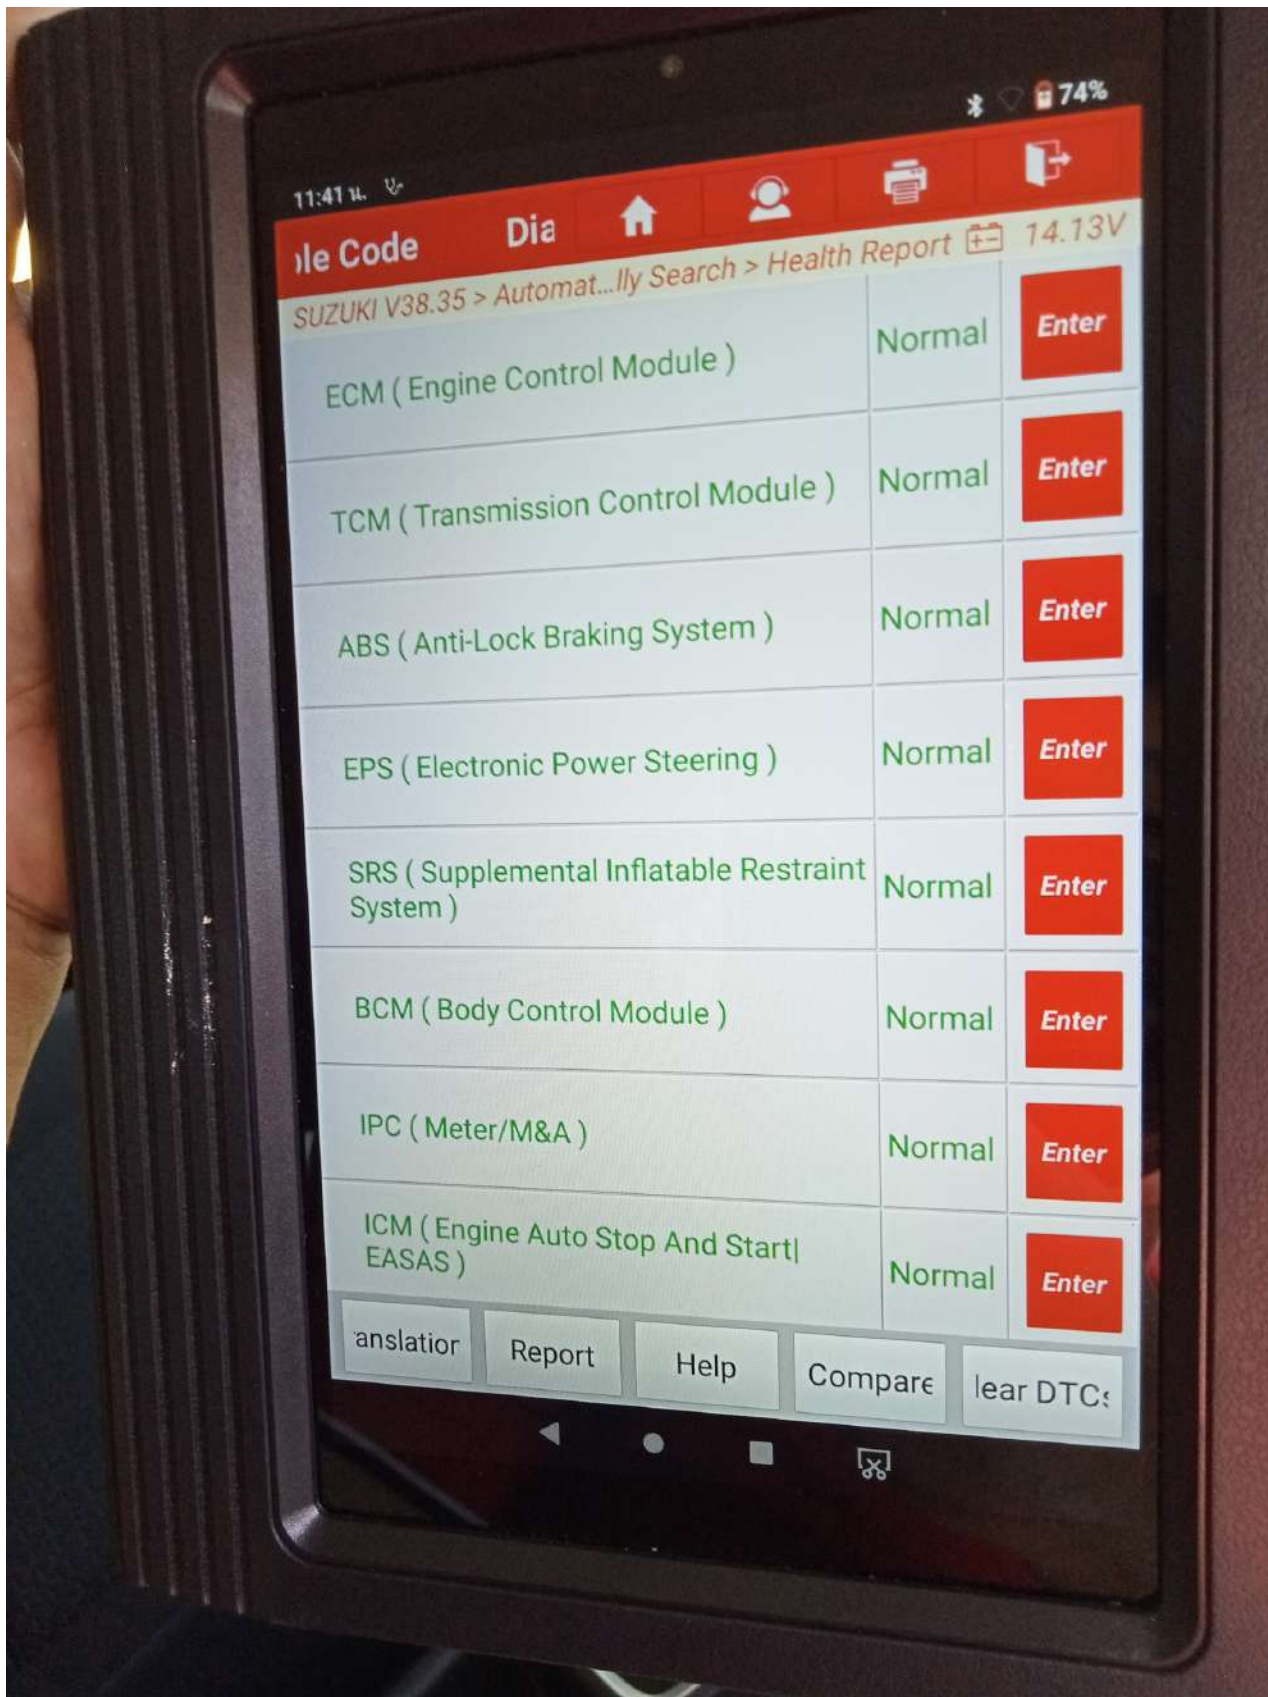
ภาพ OBD

2.17 การวินิจฉัยผ่านทาง OBD2 On-Board Diagnostics (OBD)
