I024/0174-2

Mitsubishi Pajero Sport 3.2 GT 4WD

May 14, 2024

# Vehicle Inspection Report

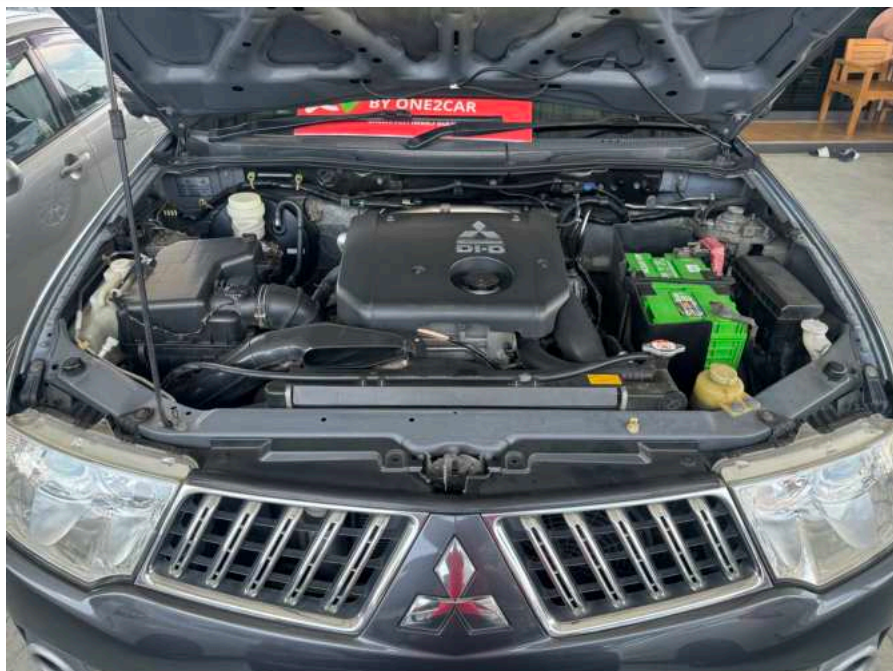
### ภาพห้องเครื่อง

Voltage	12.8	V
Rating	650	CCA
Current	374	CCA
Internal resistance	7.23	mΩ
State of Charge	100	%
State of Health	35	%
Status	REPLACE

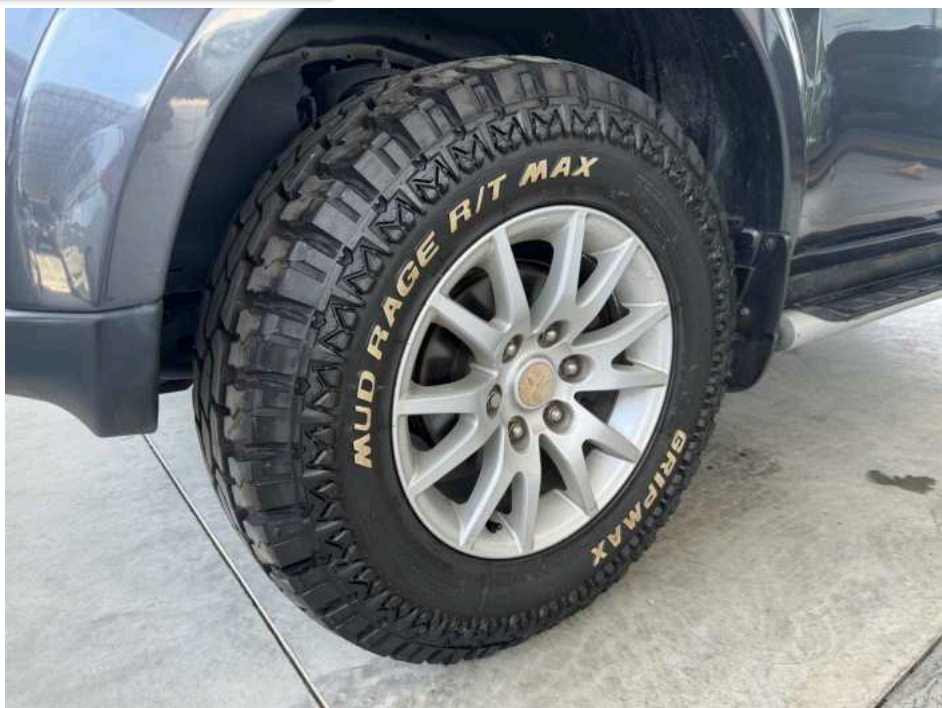
#### ขอบยาง ล้อ

04/22
