1024/0166-28

Toyota Camry 2.0 G

May 8, 2024

# Vehicle Inspection Report สรุปผลการตรวจสภาพรถ (Inspection Summary)

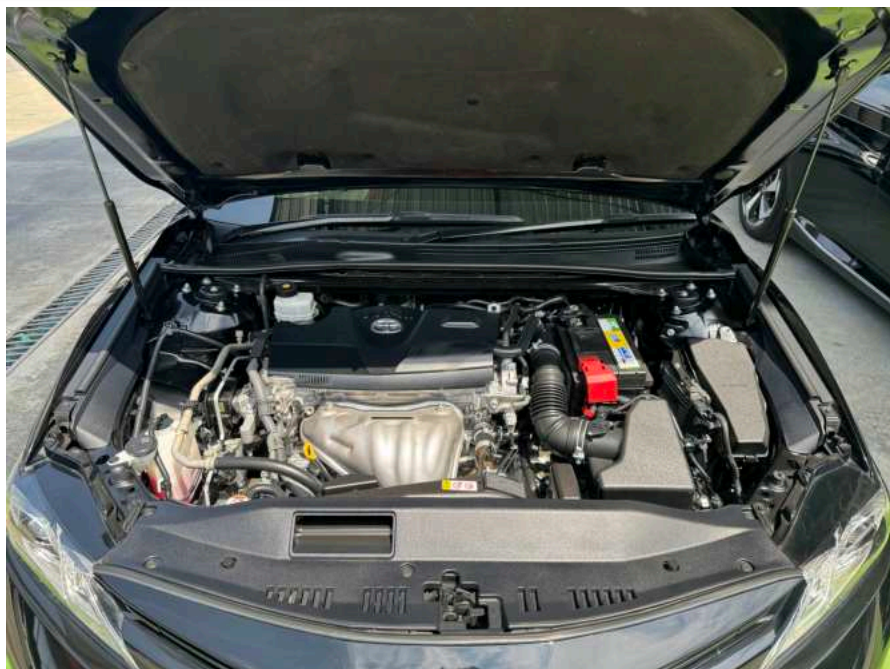
### ภาพห้องเครื่อง

### การทดสอบ แบตเตอรี่ Battery Test

| Voltage | 12.43 | V |
| State of Charge | 63 | % |
| State of Health | 52 | % |
| Status | CAUTION | |

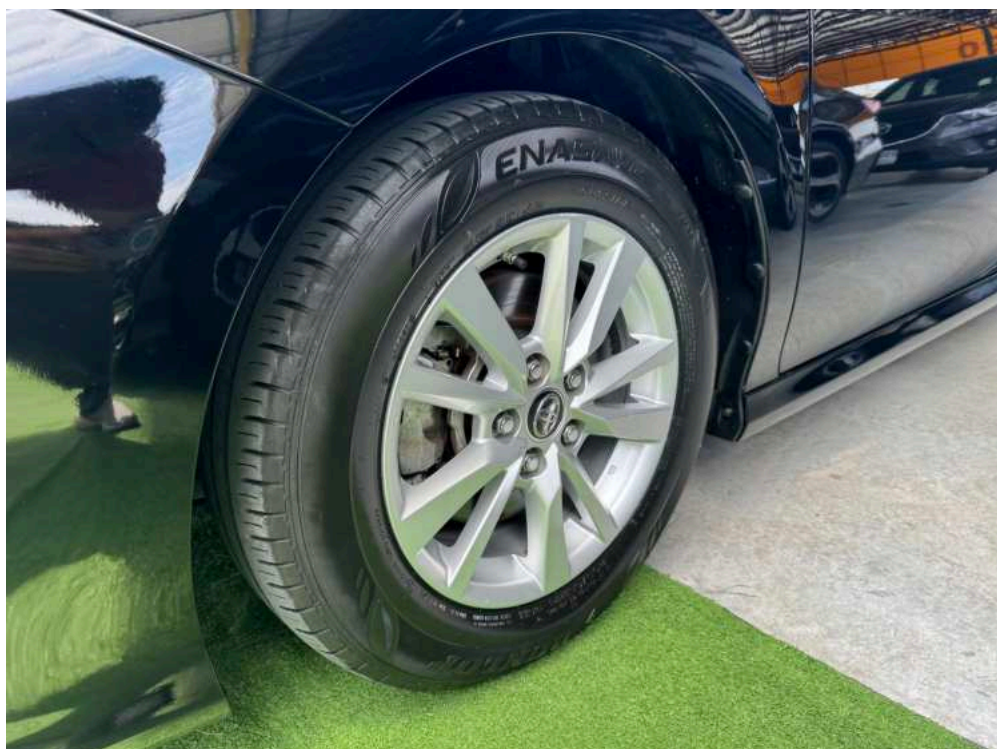
#### ขอบยาง ล้อ

14/21
