I024/0165-36

Mazda 3 2.0 SP Sports

# Vehicle Inspection Report

## สรุปผลการตรวจสภาพรถ (Inspection Summary)

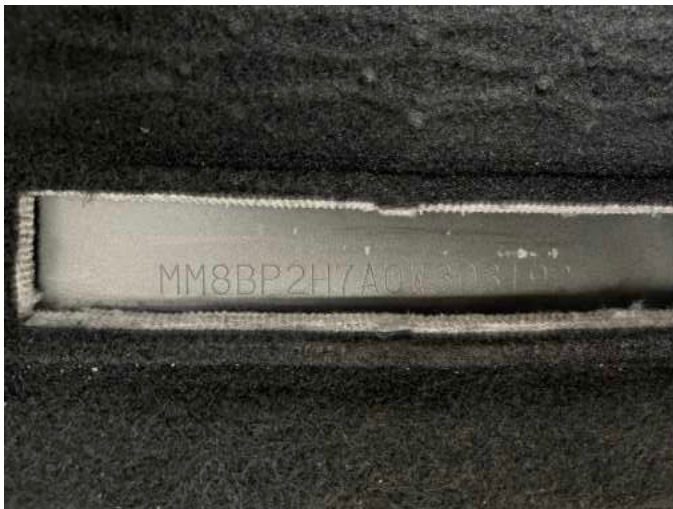
รูปเลขตัวถัง (VIN Picture): ▾

- ✓ แผ่นเพลทเลขตัวถังมองเห็นได้ชัดเจน
- ✓ ชิ้นส่วนประกอบตัวถังรถ ผ่านการวัดค่าความหนาของสีแล้ว
- ✓ สีรถตรงตามเสาเอกสารจดทะเบียน

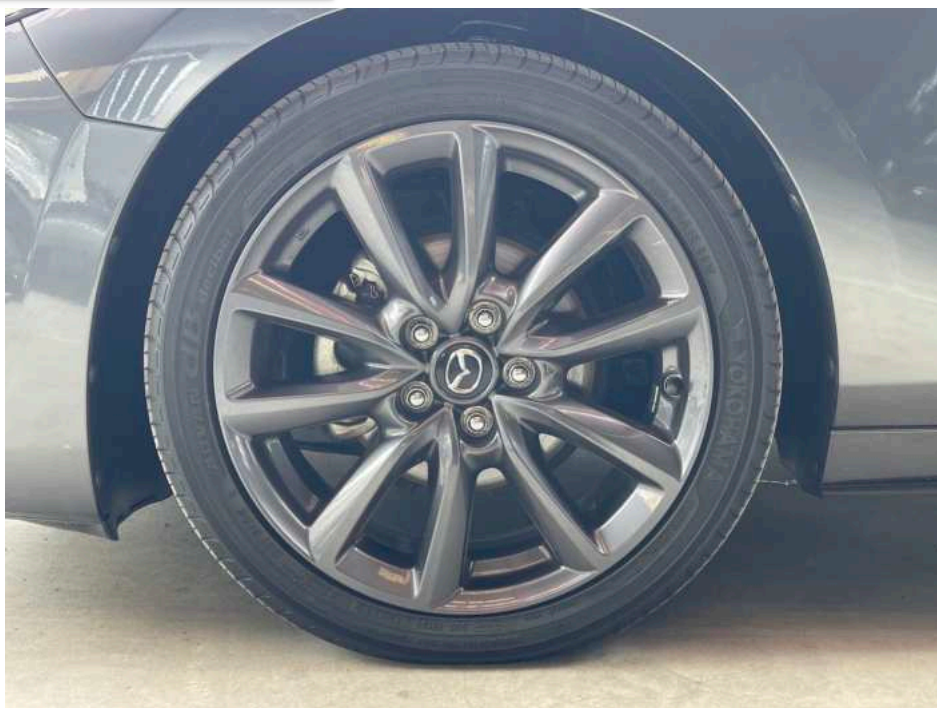
**ขอบยาง ล้อ**

10/22
