1023/0363-6

Toyota Sienta 1.5 G

Mar 25, 2024

Vehicle Inspection Report

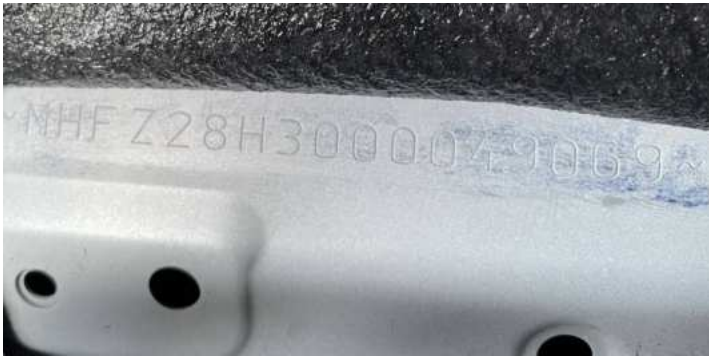
รูปเลขตัวถัง (VIN Picture):

- ชิ้นส่วนประกอบตัวถังรถ
- ✓ แผ่นเพลทเลขตัวถังมองเห็นได้ชัดเจน
- ✓ ชิ้นส่วนประกอบตัวถังรถ ผ่านการวัดค่าความหนาของสีแล้ว
- ✓ สีรถตรงตามเสาเอกสารจทะเบียน

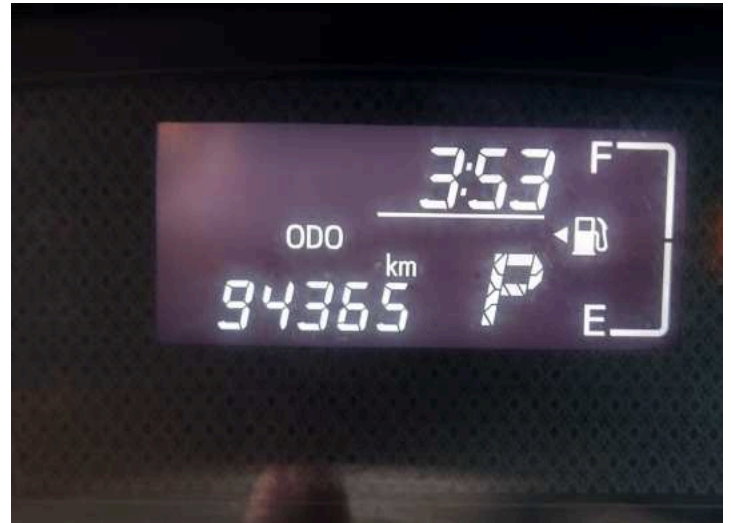
รูปเลขไมล์ (Mileage Picture) : ▾

94365

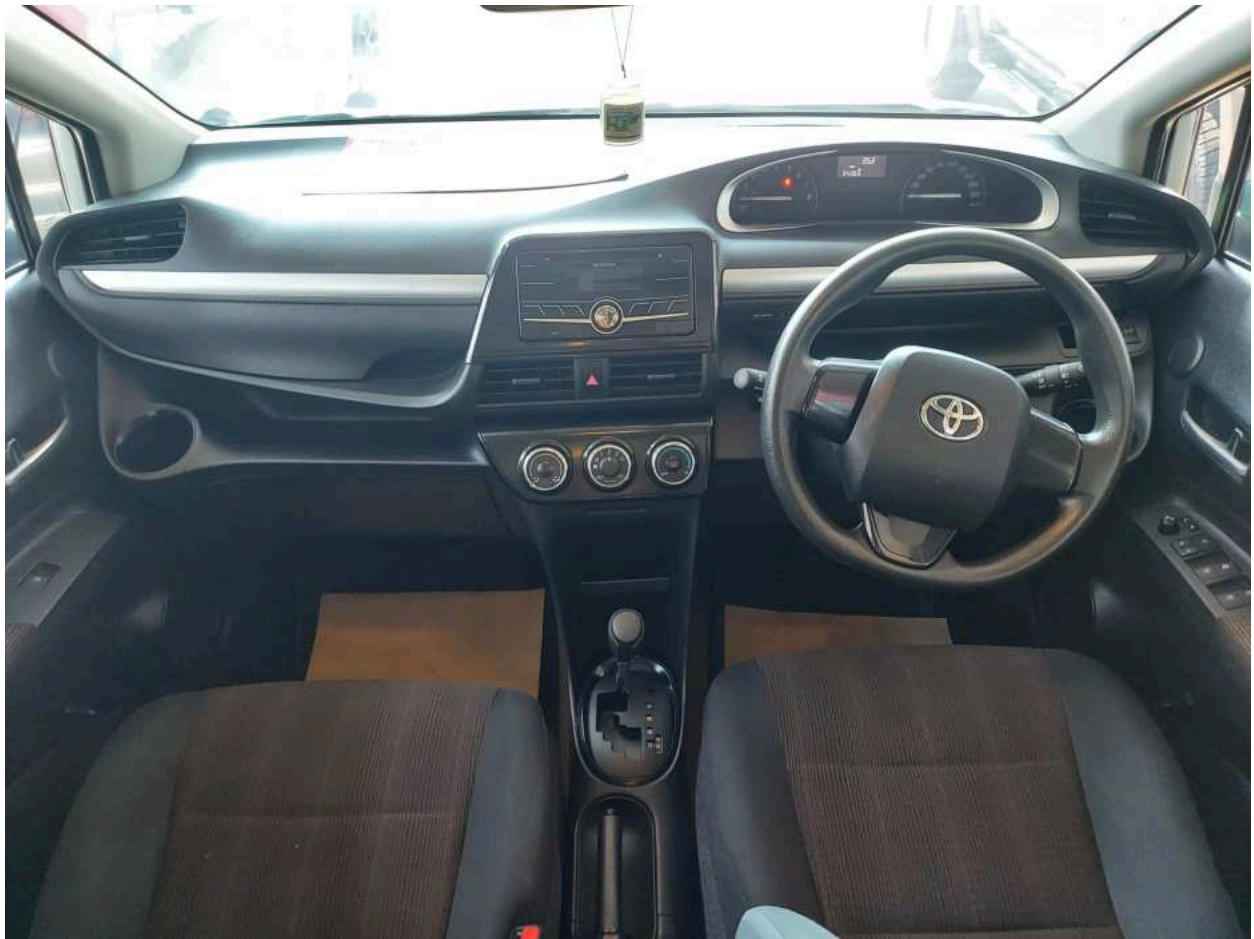
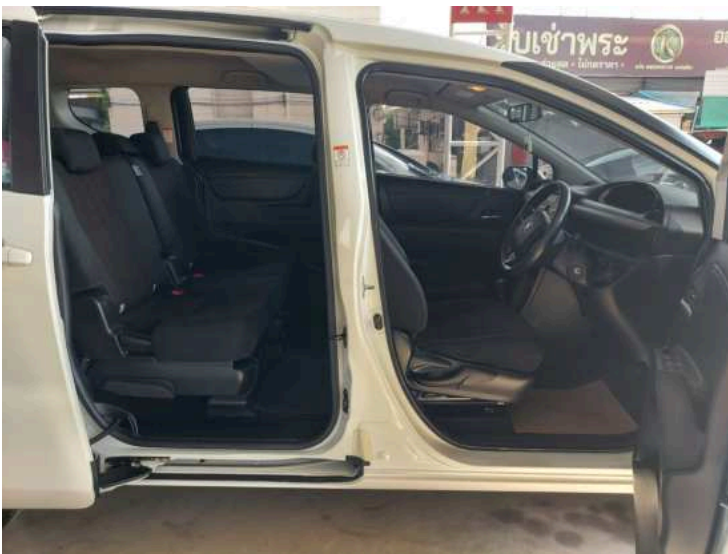
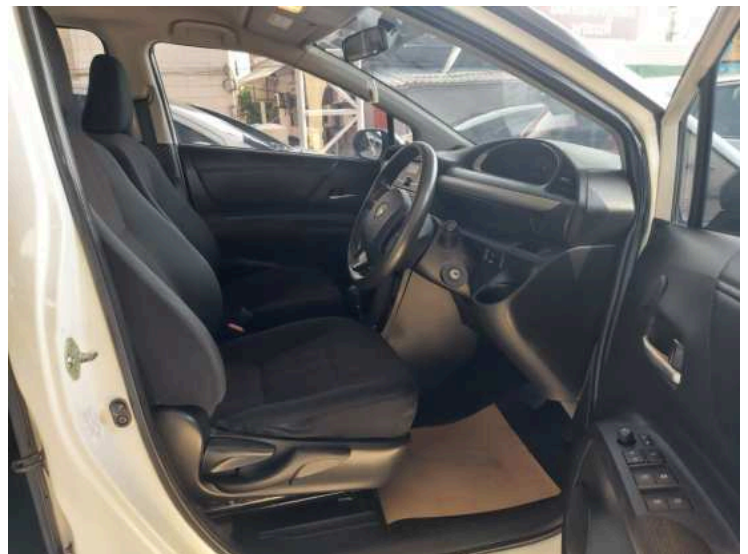
ภาพภายใน

ประเมินสภาพรวม: ผ่าน
อุปกรณ์หลัก/อุปกรณ์เสริมขณะขับที่:

- ✓ ระบบปรับอากาศ [ผ่าน]
- ✓ ไฟส่องสว่าง [ผ่าน]
- ✓ ไฟเลี้ยว/ไฟฉุกเฉิน [ผ่าน]
- ✓ หน้าที่ดและมาตรวัด [ผ่าน]
- ✓ เข็มชี้ดนิรภัย [ผ่าน]
- ✓ แตร [ผ่าน]
- ✓ เครื่องเล่นเพลง [ผ่าน]
- ✓ ระบบปัดน้ำฝน [ผ่าน]
- ✓ เบาะนั่งยึดแน่น [ผ่าน]
- ✓ กระจกไฟฟ้า [ผ่าน]

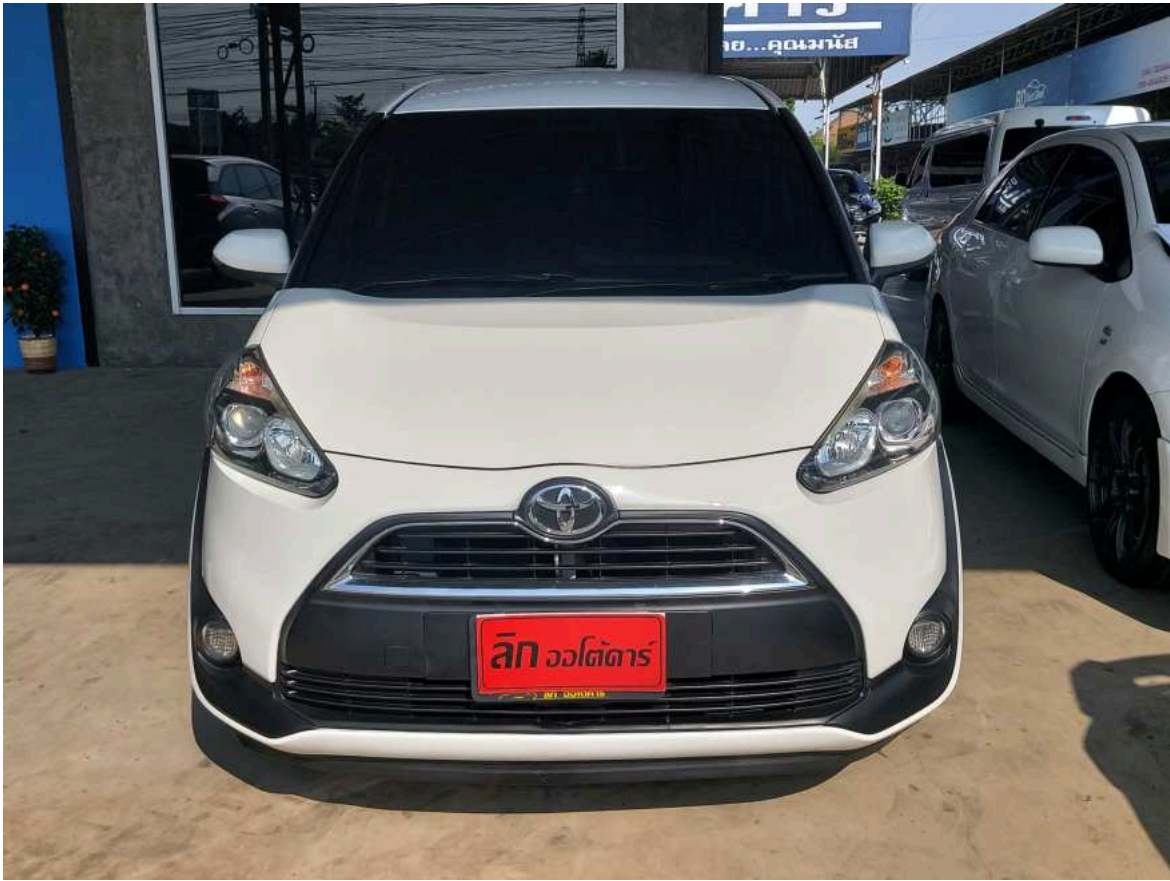
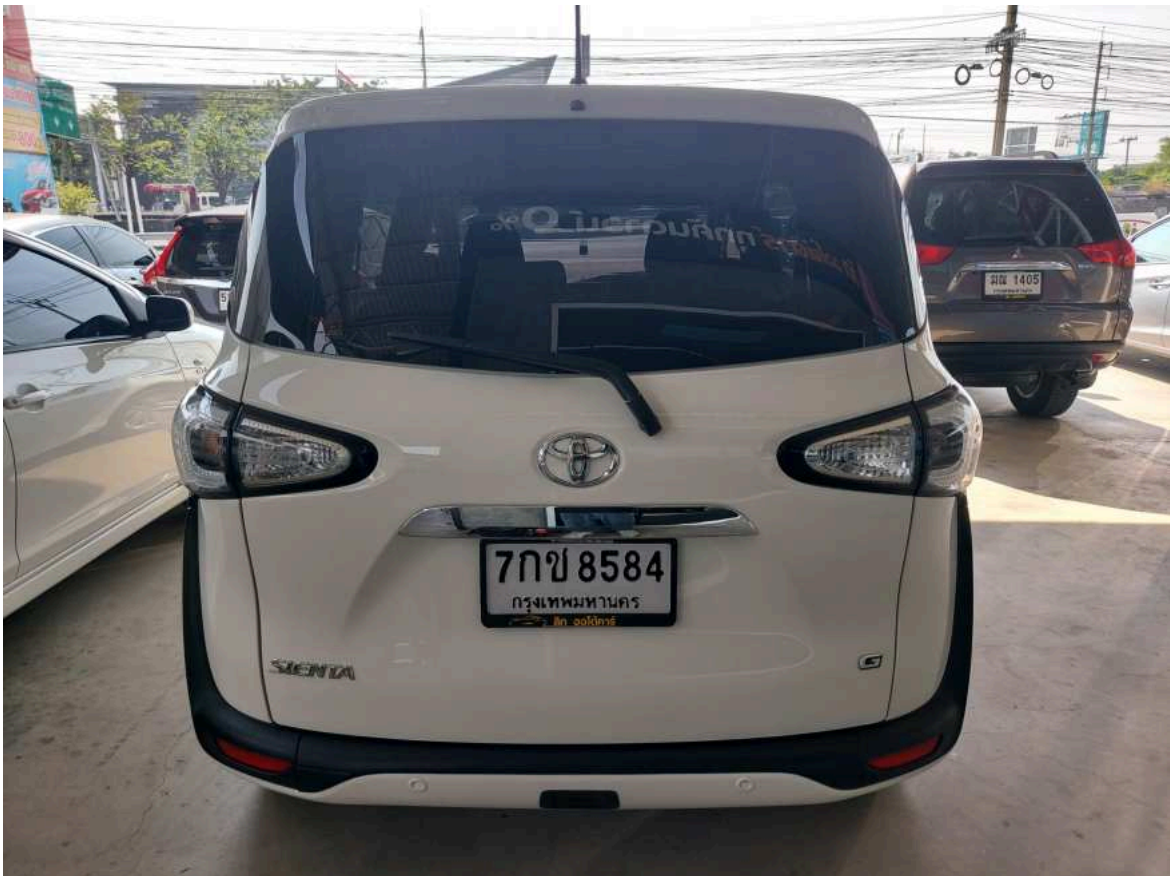
ภาพภายนอก

ประเมินสภาพรวม: ผ่าน
รายการที่รื้อการแก้ไข: ไม่พบรายการแก้ไข

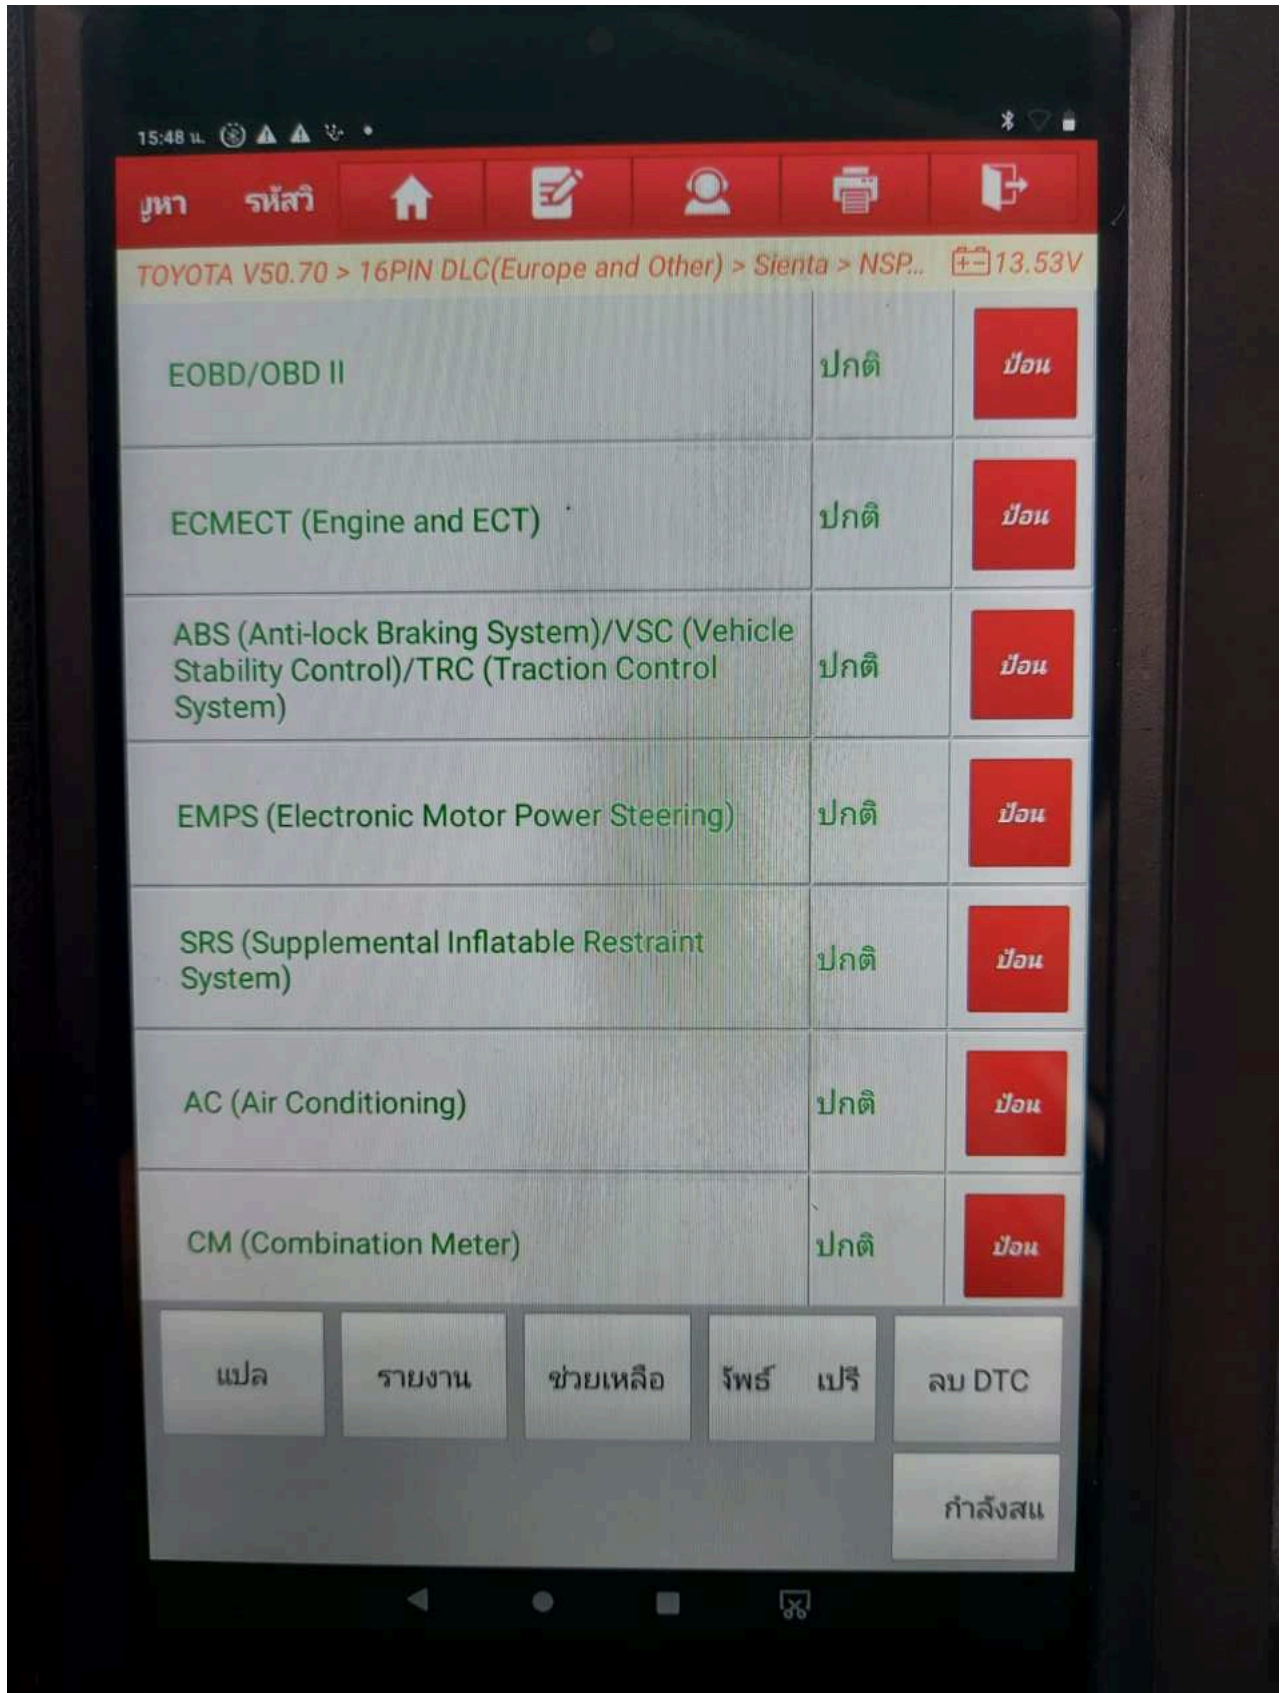
ภาพ OBD

| รายการตรวจ 6 รายการ | สถานะ |
|---|---|
| 1.5 ระบบการทำงานภายในรถยนต์ OBD II On-Board Diagnostics (OBD) | ดี (Good) |
