I023/0195-12

Mercedes-Benz E220 CDI 2.1 Classic

Mar 29, 2024

## Vehicle Inspection Report สรุปผลการตรวจสอบสภาพ (Inspection Summary)

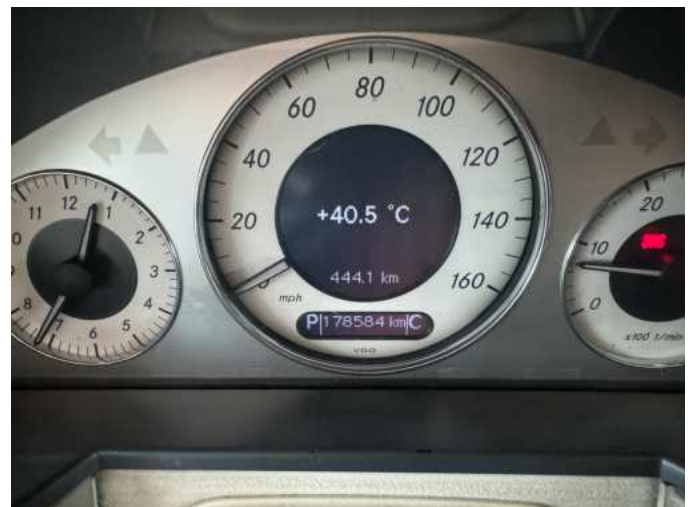
### รูปเลขไมล์ (Mileage Picture) : ▾

178584

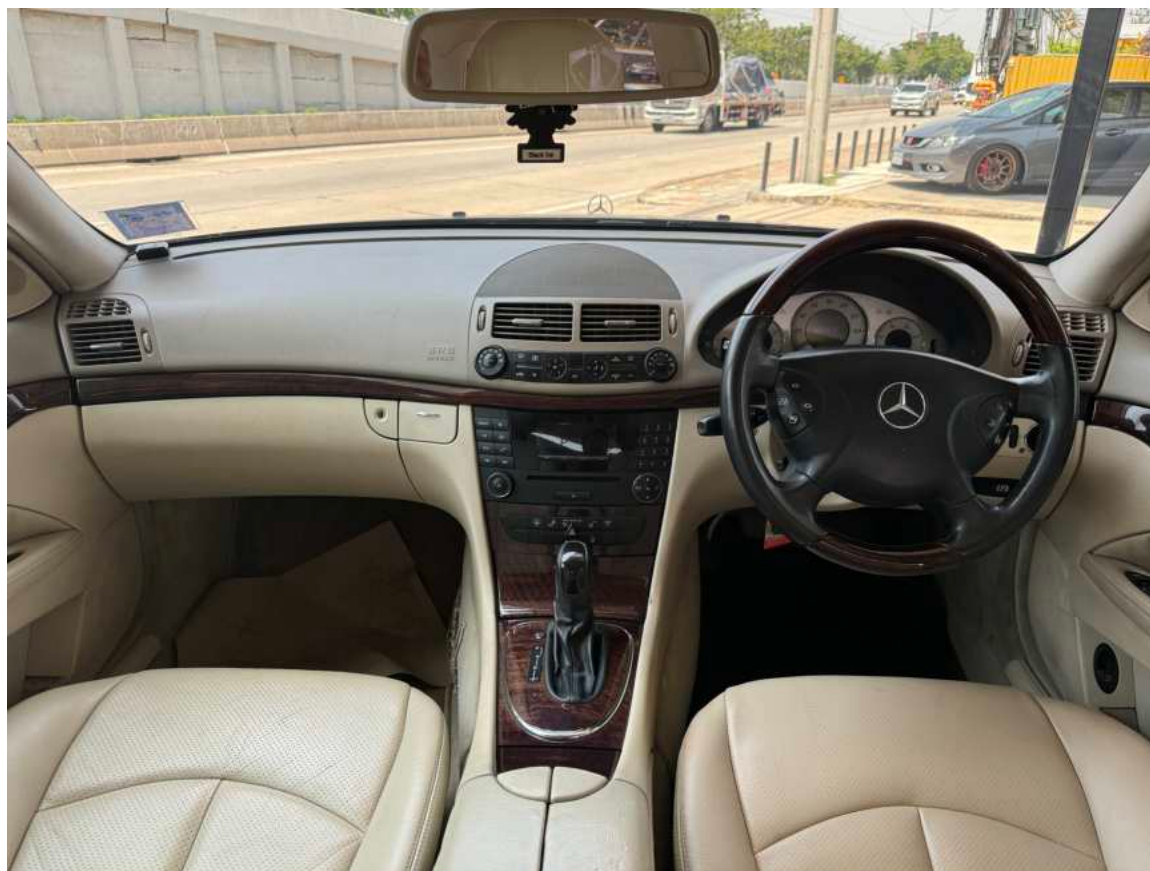
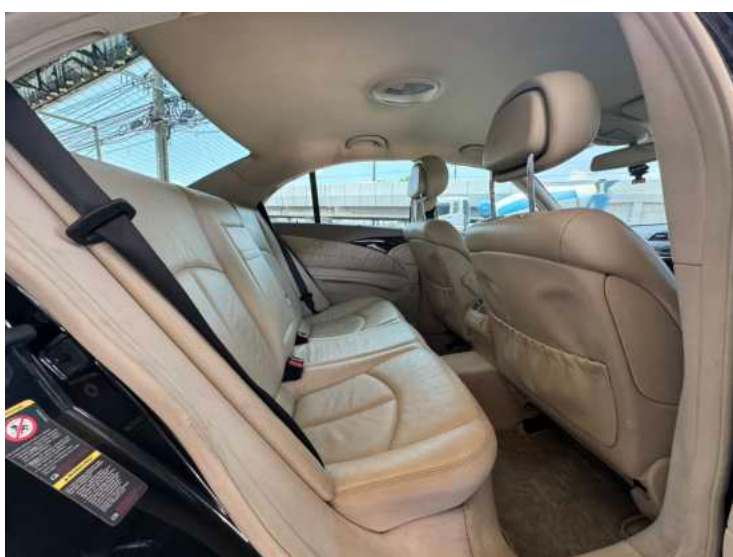
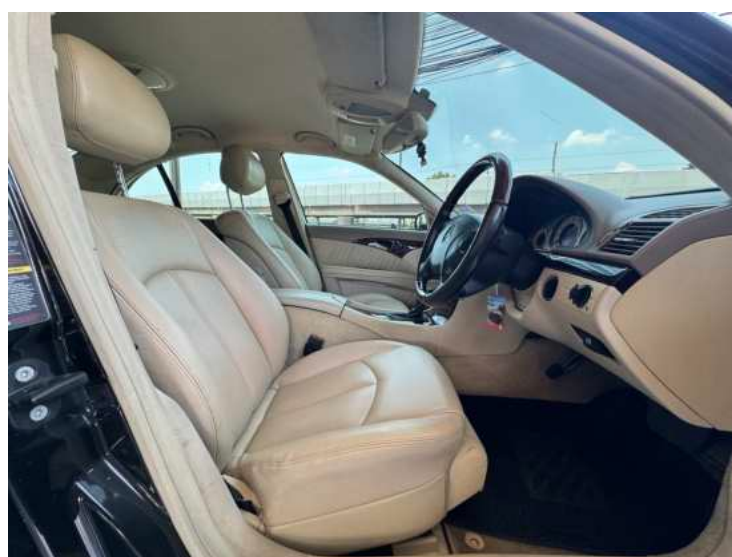
ภาพภายใน

ประเมินสภาพรวม: ผ่าน  
อุปกรณ์หลัก/อุปกรณ์เสริมขณะขับที่:

- ✓ ระบบปรับอากาศ [ผ่าน]
- ✓ ไฟส่องสว่าง [ผ่าน]
- ✓ ไฟเลี้ยว/ไฟฉุกเฉิน [ผ่าน]
- ✓ หน้าปัดและมาตรวัด [ผ่าน]
- ✓ เข็มชี้ดัดนัย [ผ่าน]
- ✓ แตร [ผ่าน]
- ✓ เครื่องเล่นเพลง [ผ่าน]
- ✓ ระบบปัดน้ำฝน [ผ่าน]
- ✓ เบาะนั่งยึดแน่น [ผ่าน]
- ✓ กระจกไฟฟ้า [ผ่าน]

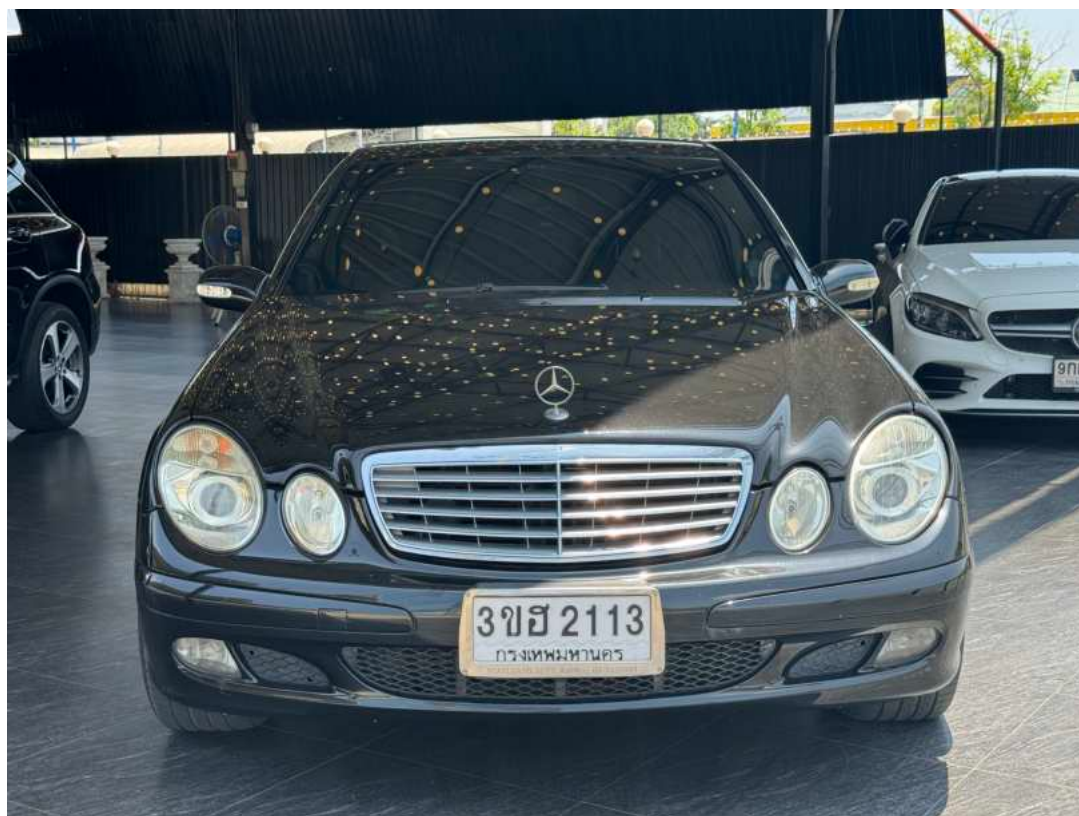
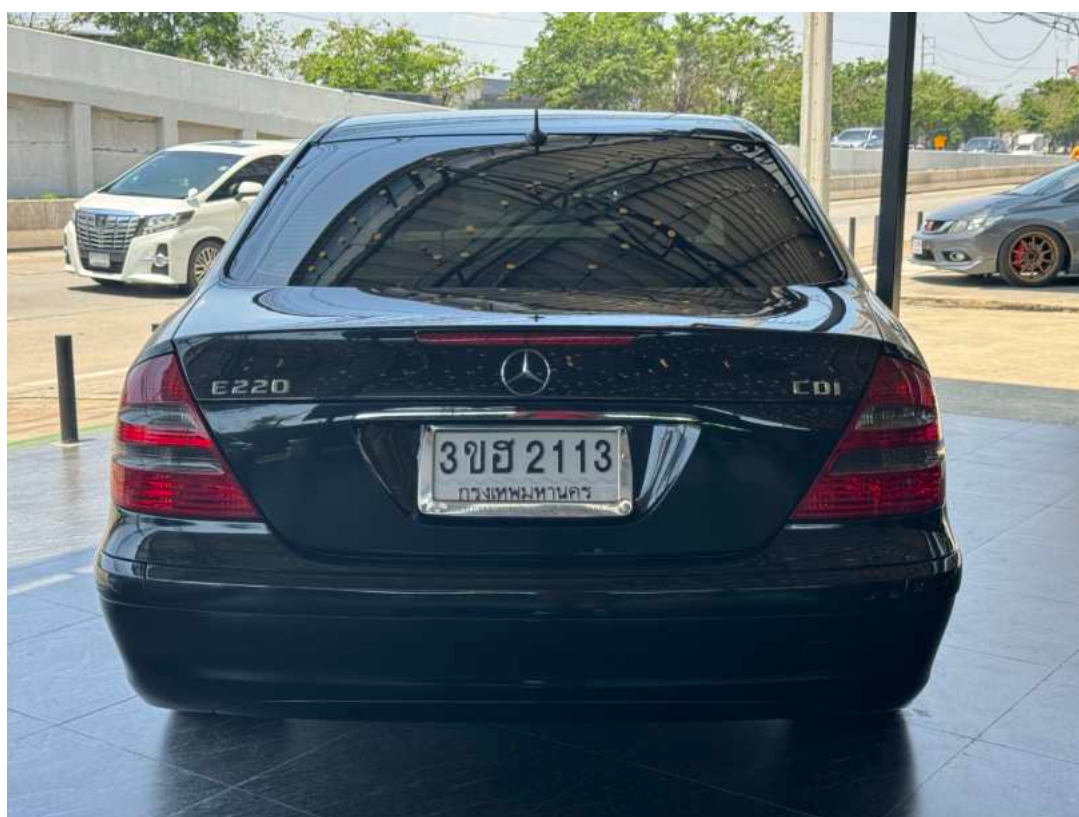
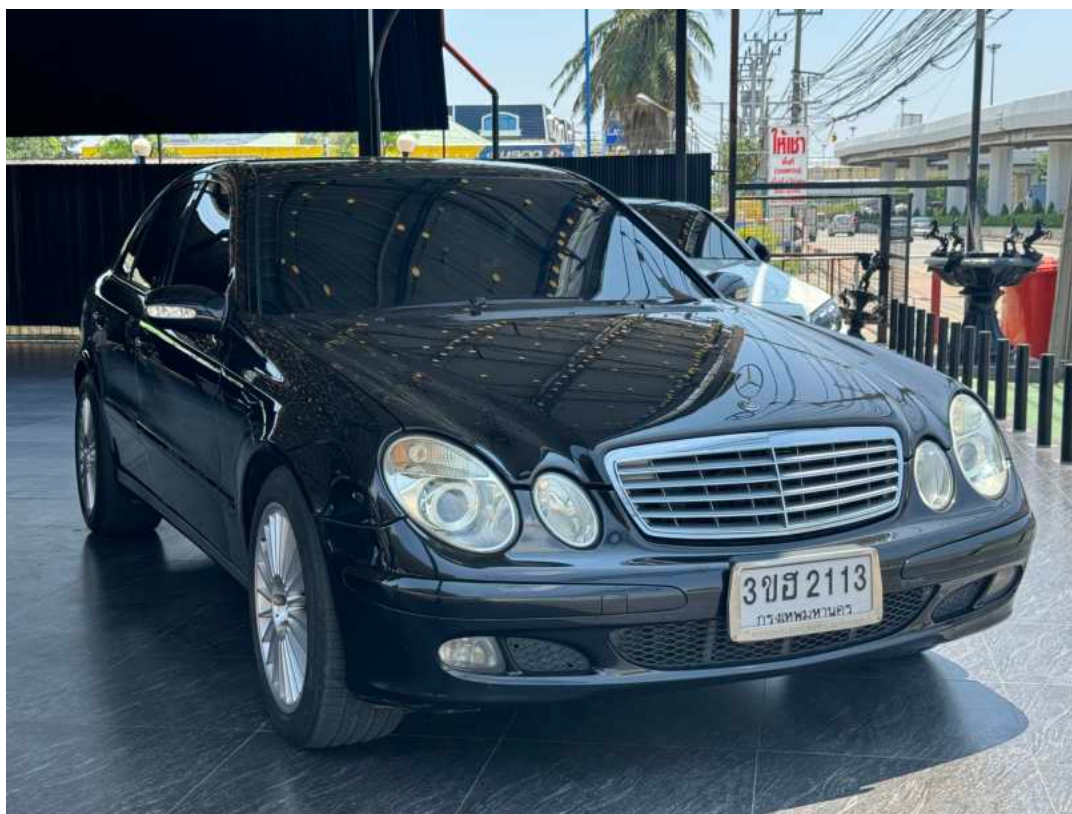
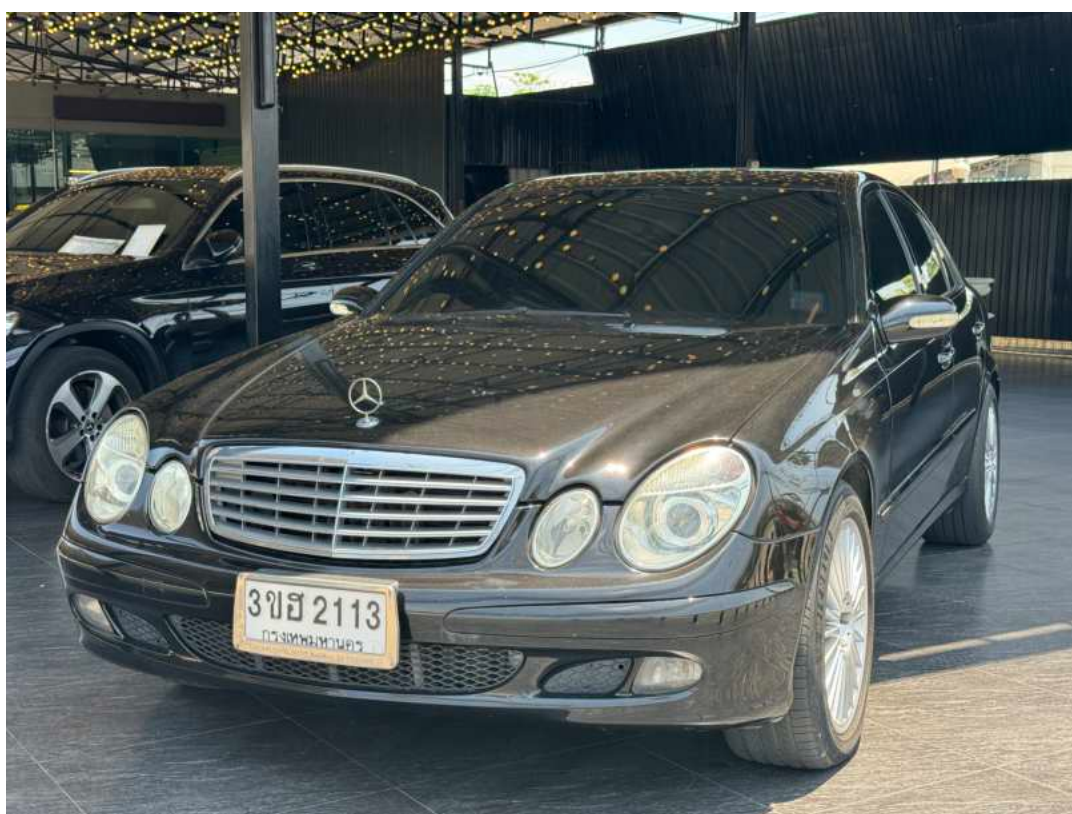
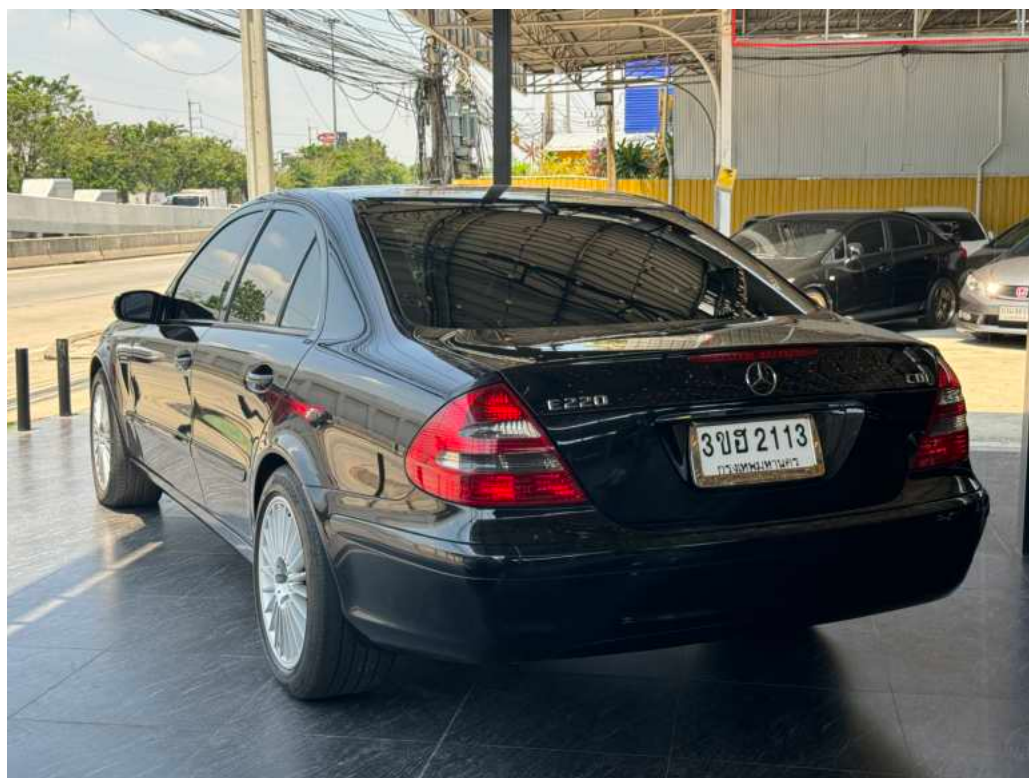
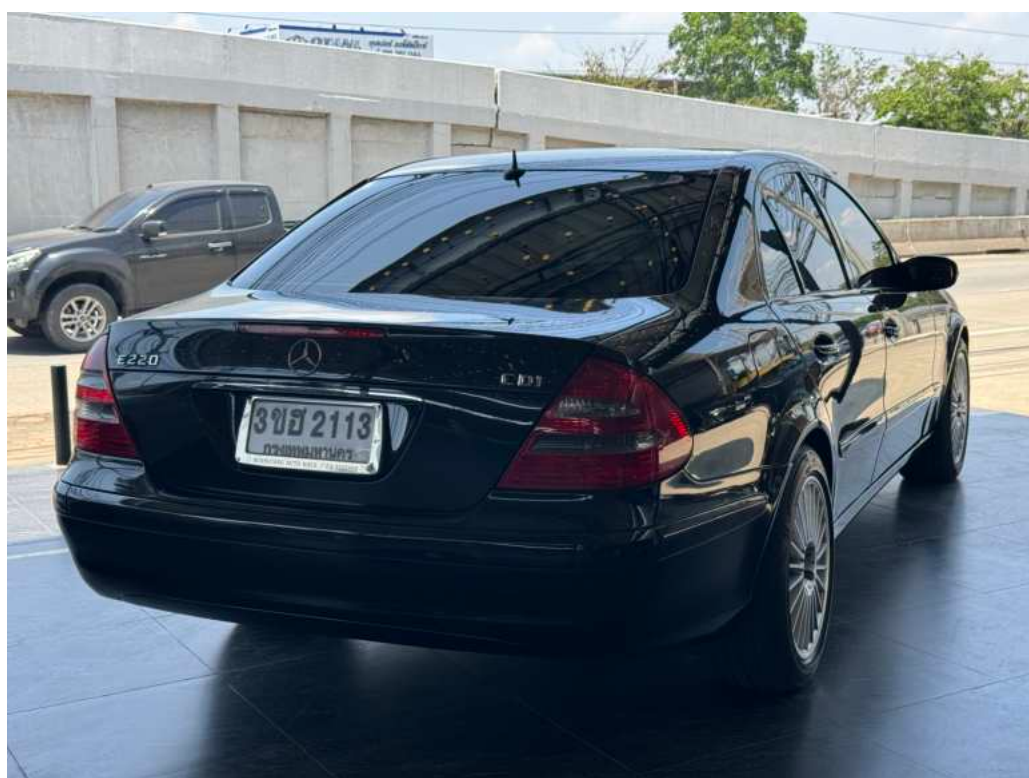
ภาพภายนอก

ประเมินสภาพรวม: ผ่าน  
รายการที่รอการแก้ไข: ไม่พบรายการแก้ไข  
ชิ้นส่วนประกอบตัวถังรถ

- ✓ แผ่นเพลทเลขตัวถังมองเห็นได้ชัดเจน
- ✓ ชิ้นส่วนประกอบตัวถังรถ ผ่านการวัดค่าความหนาของสีแล้ว
- ✓ สีรถตรงตามเสาเอกสารจดทะเบียน

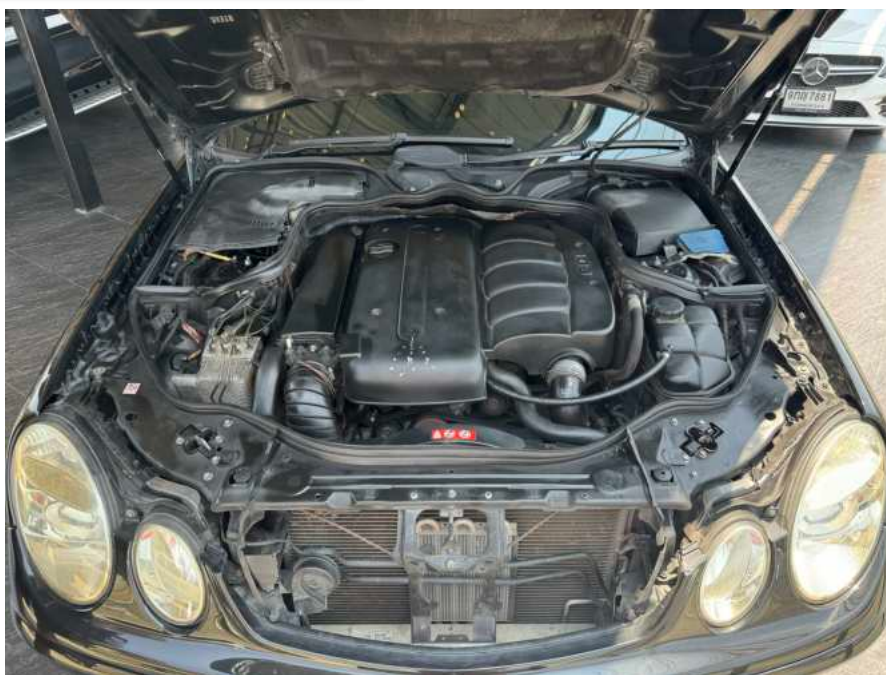
### ภาพห้องเครื่อง

- ✓ รอบเดินเบาของเครื่องยนต์ปกติ
- ✓ ไม่มีปัญหาการสตาร์ทเครื่อง
- ✓ ระบบระบายความร้อนเครื่องยนต์แสดงค่าปกติ
- ✓ ไม่เกิดเสียงจากชิ้นส่วนหรือสายพานหน้าห้องเครื่อง
- ✓ ระบบเบรกไม่มีรอยร้าวซึม
- ✓ เครื่องยนต์ไม่มีคราบ/รอยร้าวซึม

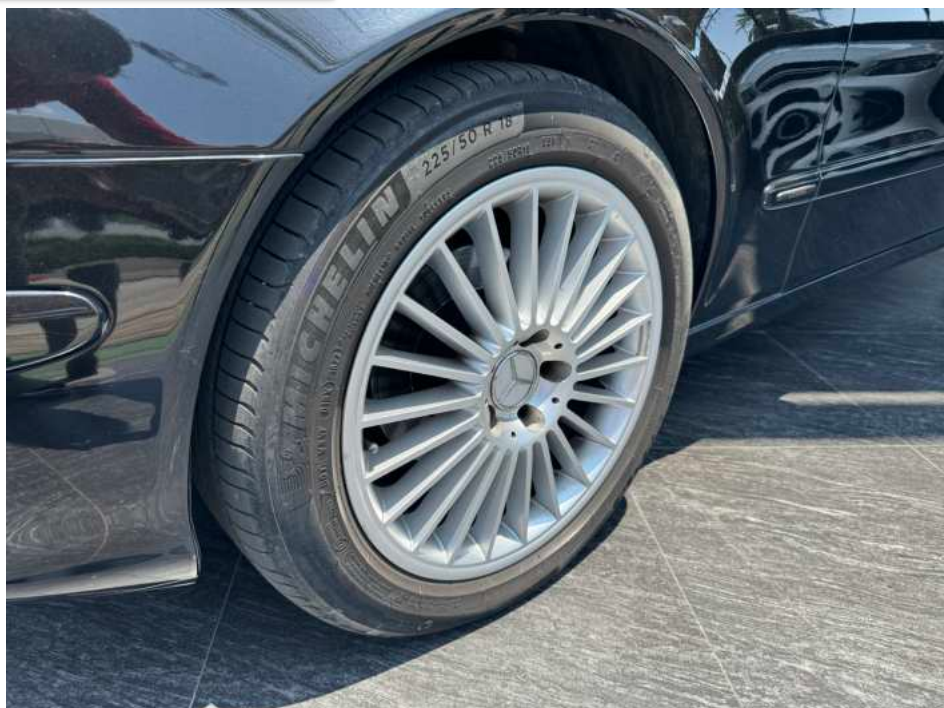
#### ขอบยาง ล้อ

16/22

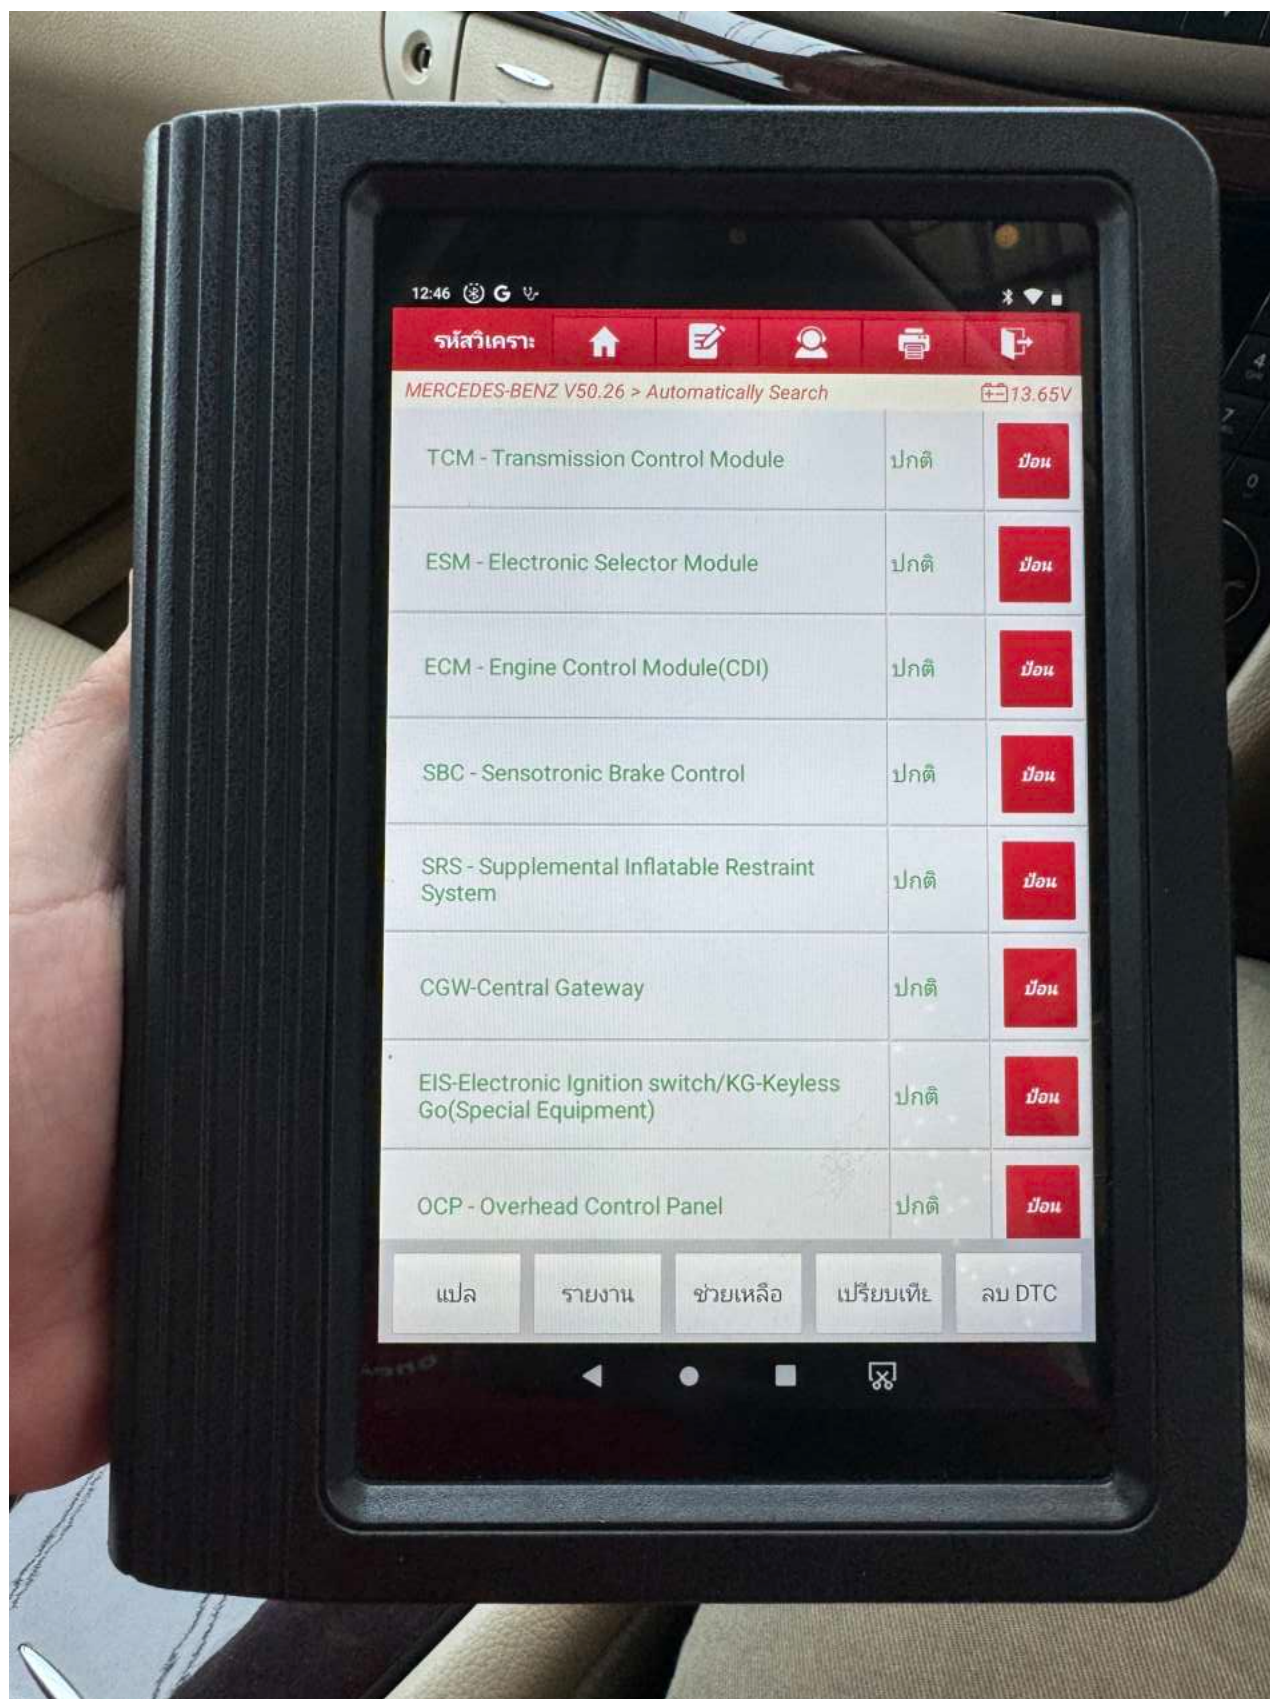
ภาพ OBD

1.5 ระบบการทำงานภายในรถยนต์ OBD II On-Board Diagnostics (OBD)

ดี (Good)
