1022/0179-4

Mercedes-Benz S300 3.0

29 ก.พ. 2024

Vehicle Inspection Report

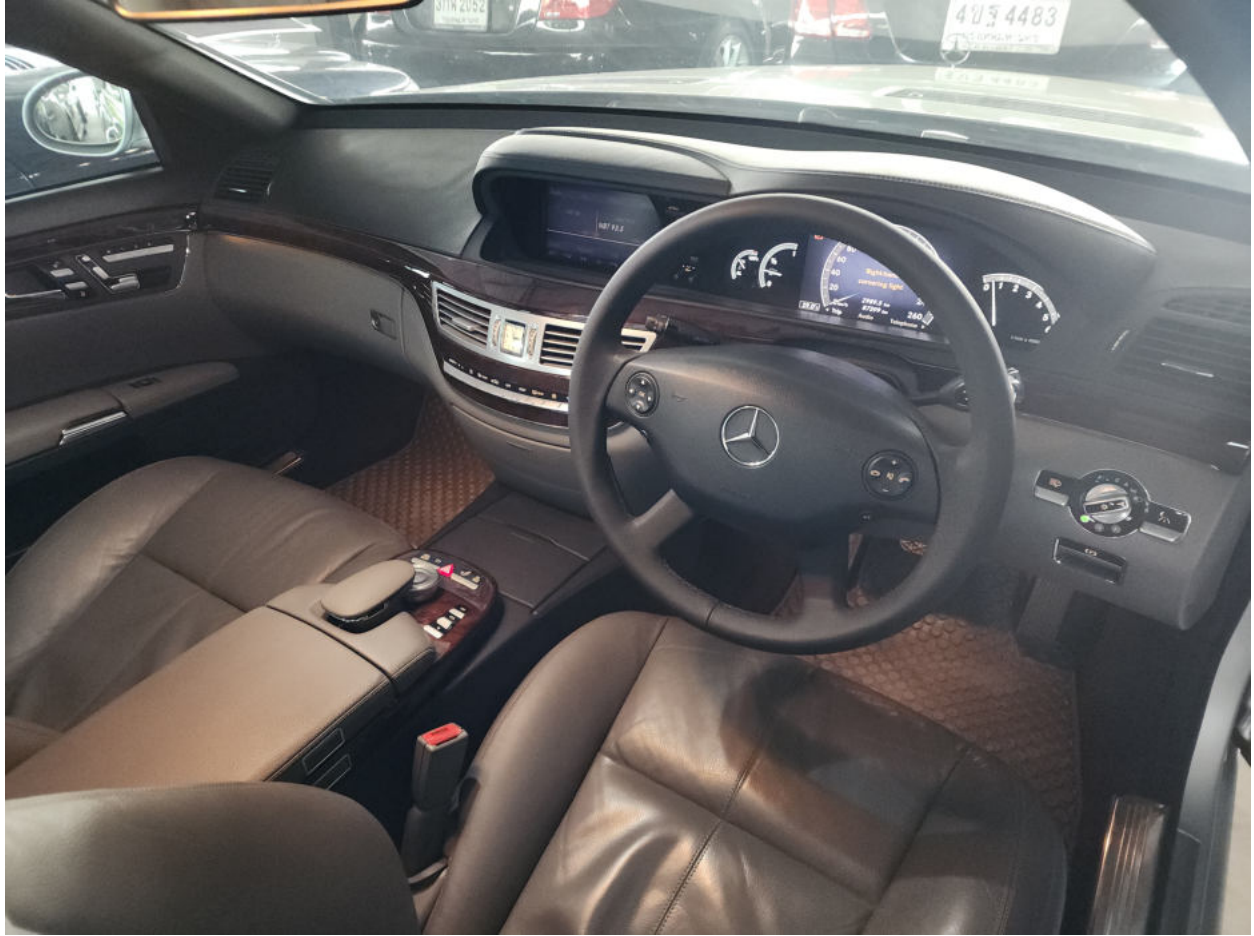
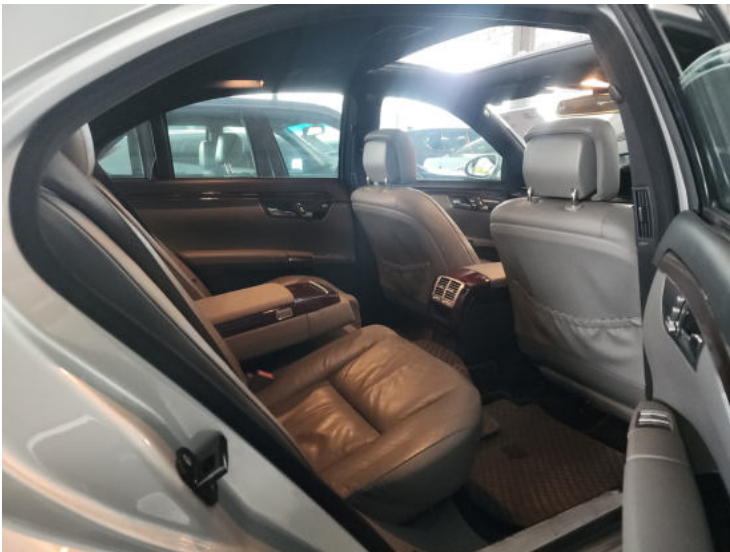
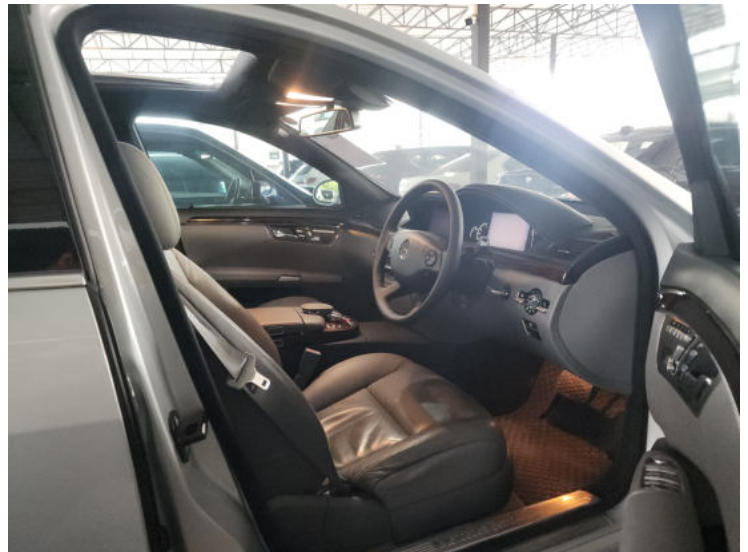
ภาพภายใน

ประเมินสภาพรวม: ผ่าน
อุปกรณ์หลัก/อุปกรณ์เสริมขณะขับที่:

- ✓ ระบบปรับอากาศ [ผ่าน]
- ✓ ไฟส่องสว่าง [ผ่าน]
- ✓ ไฟเลี้ยว/ไฟฉุกเฉิน [ผ่าน]
- ✓ หน้าที่ปัดและมาตรวัด [ผ่าน]
- ✓ เข็มชี้ดัดนิรภัย [ผ่าน]
- ✓ แตร [ผ่าน]
- ✓ เครื่องเล่นเพลง [ผ่าน]
- ✓ ระบบปัดน้ำฝน [ผ่าน]
- ✓ เบาะนั่งยึดแน่น [ผ่าน]
- ✓ กระจกไฟฟ้า [ผ่าน]

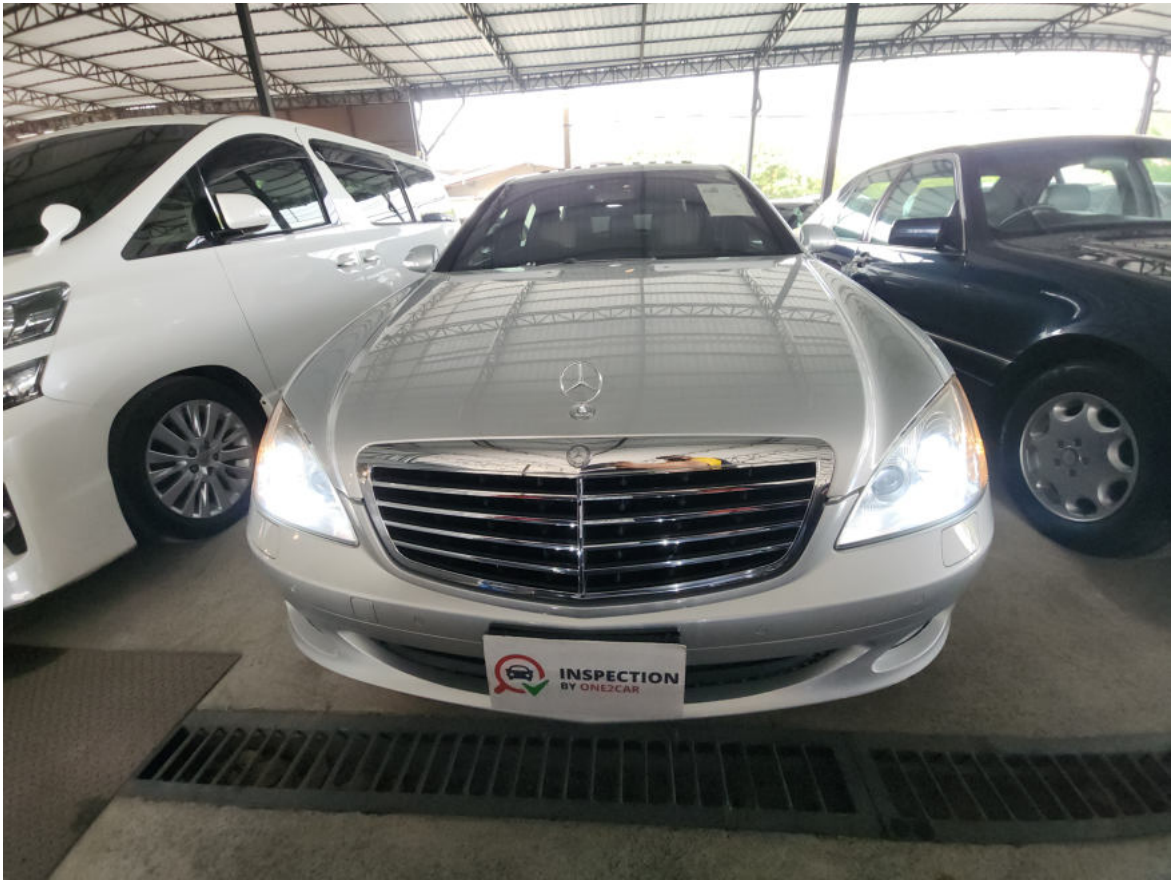
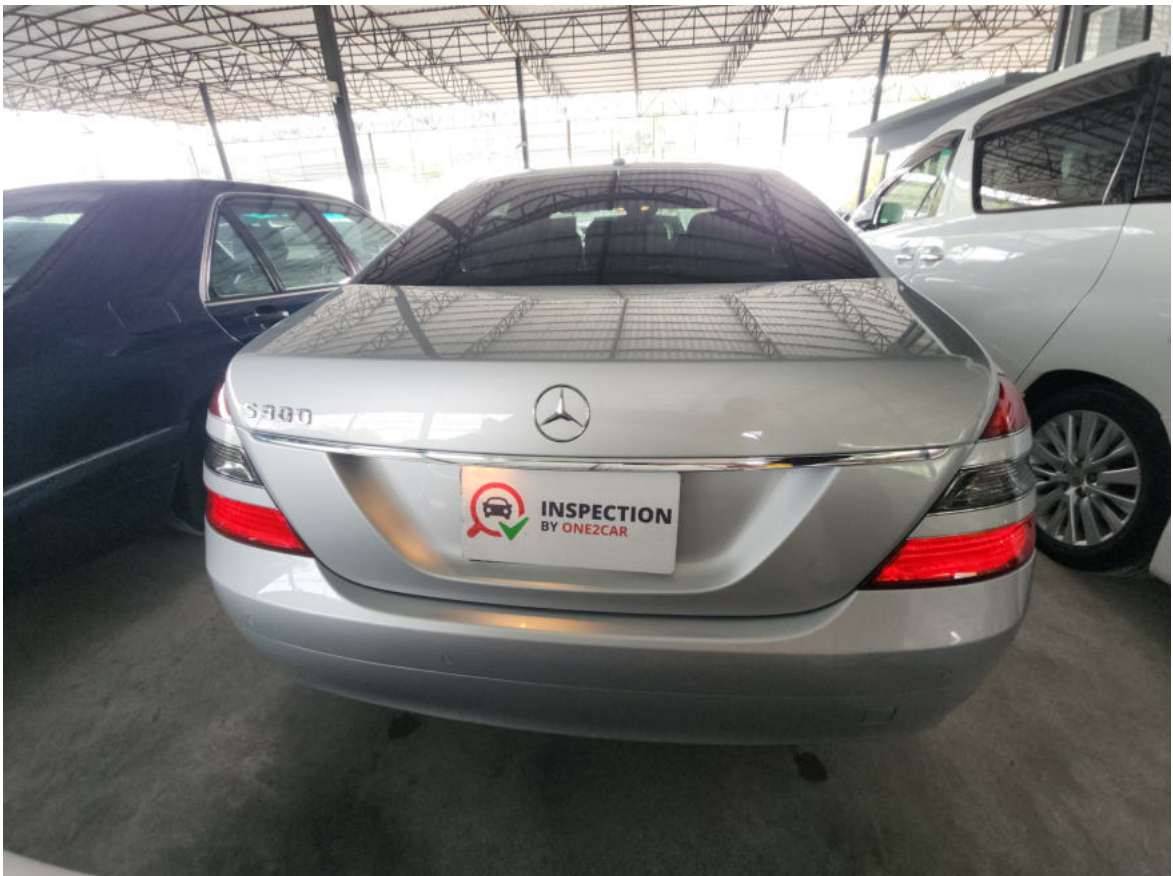
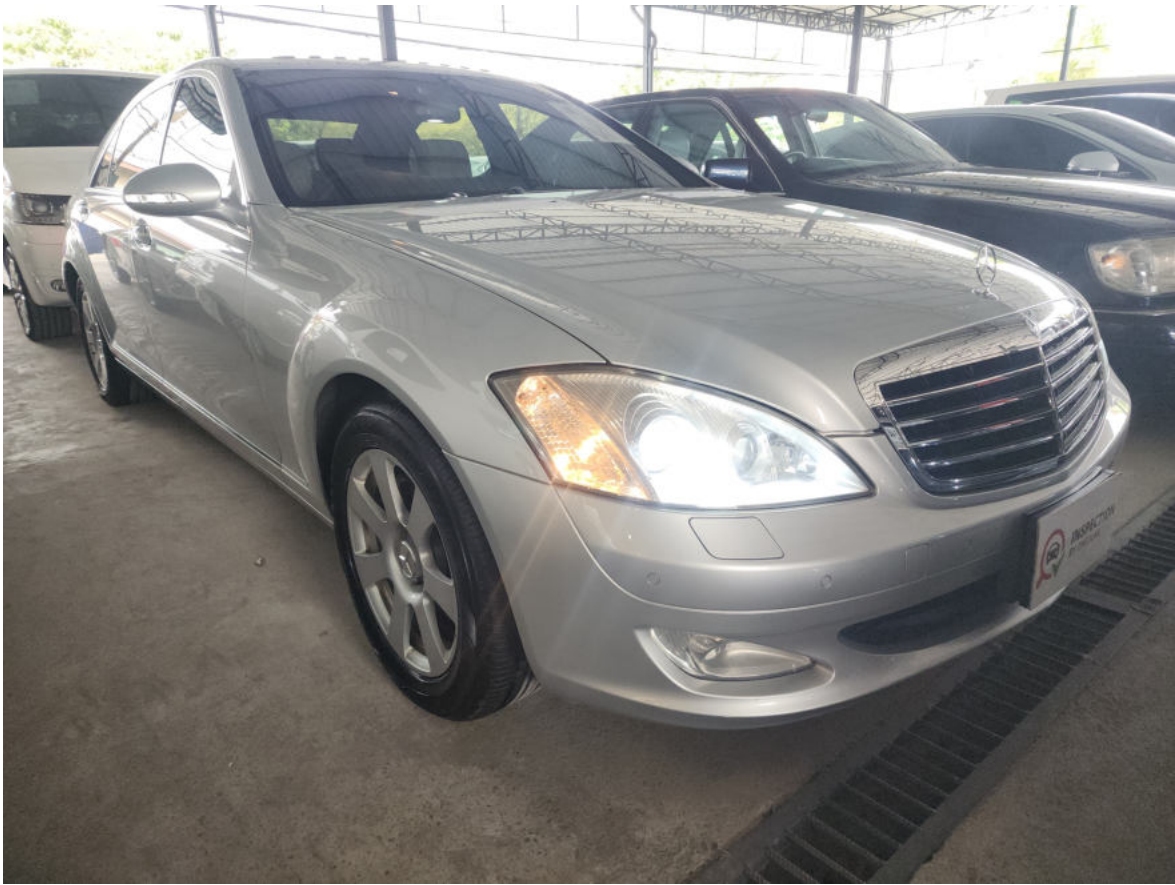
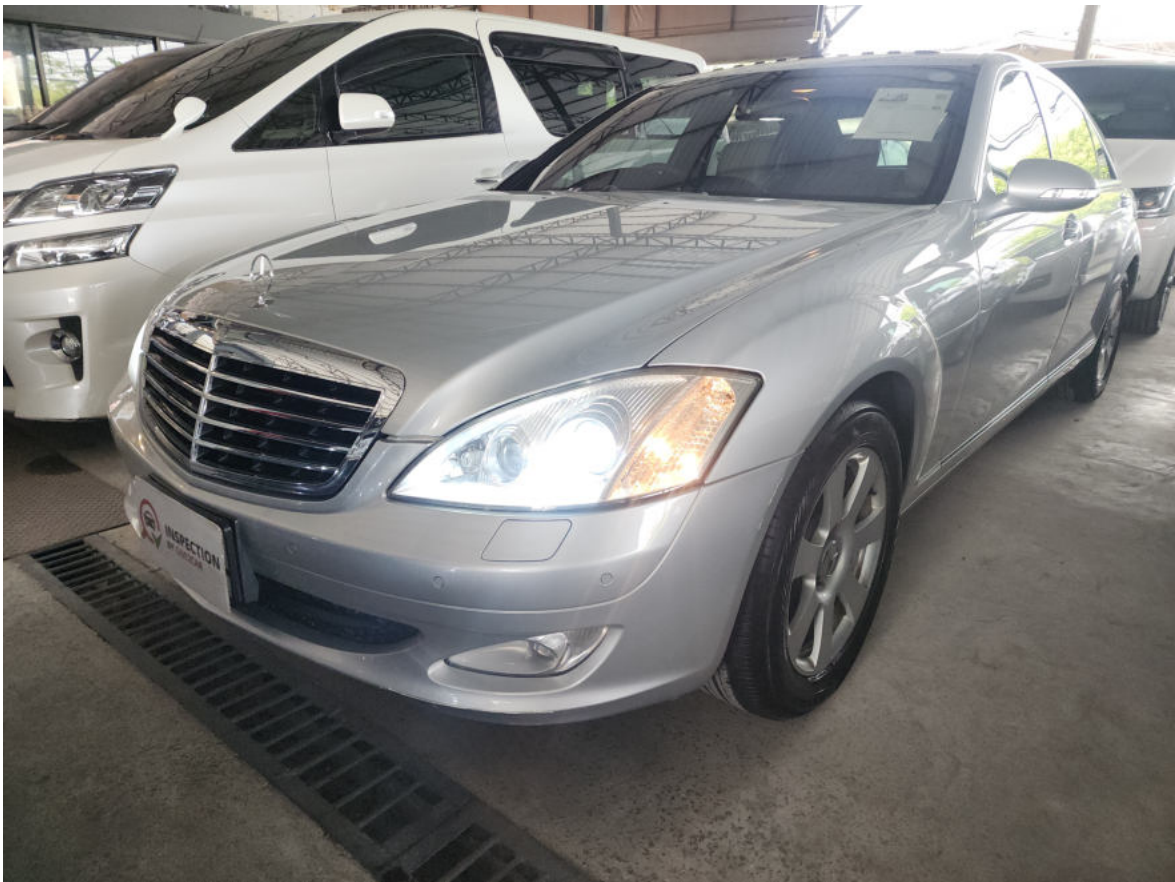
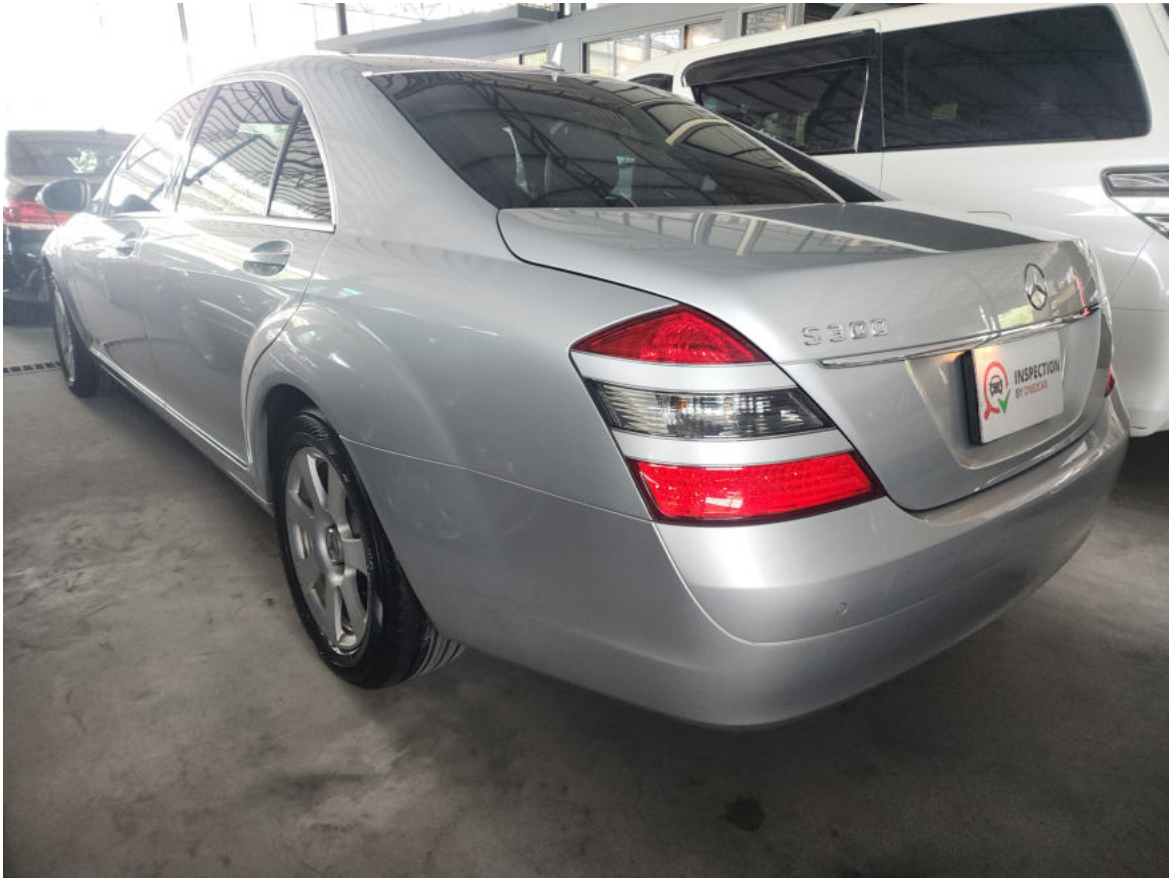
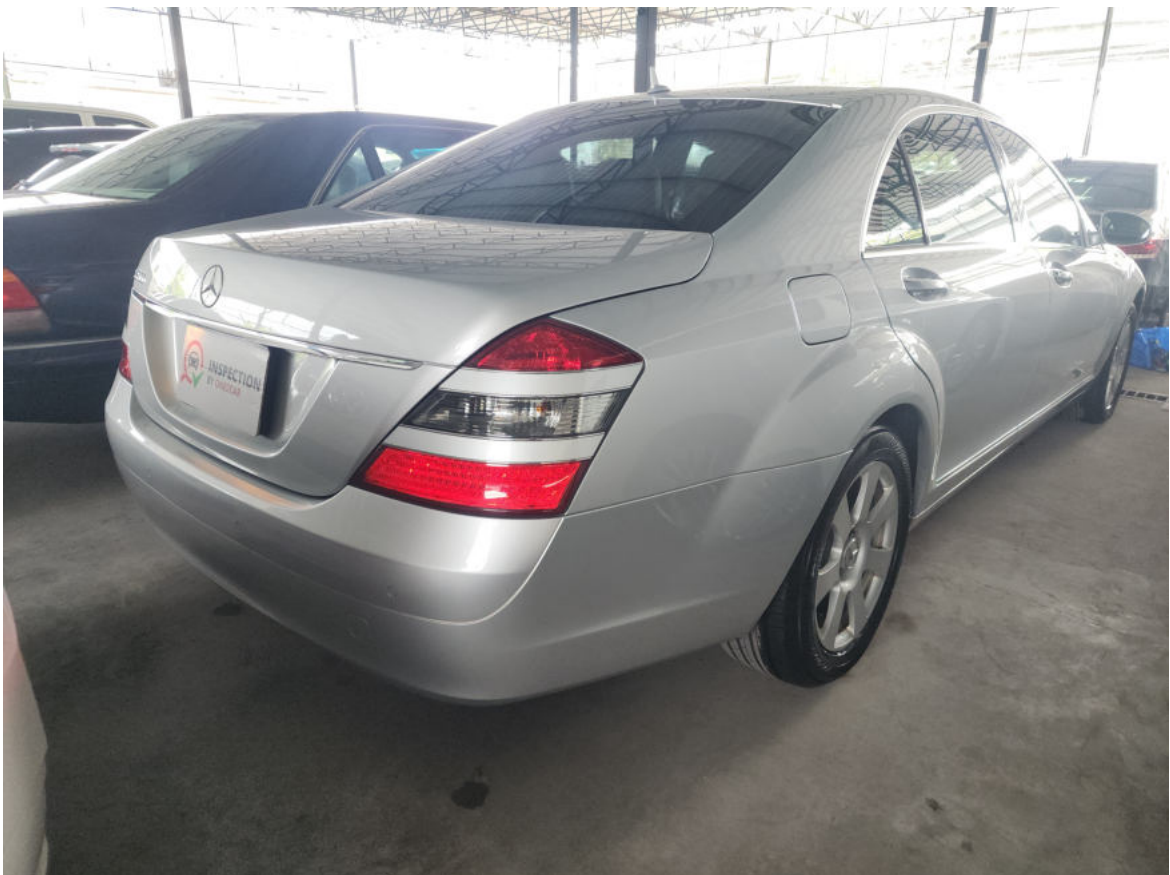
ภาพภายนอก

ประเมินสภาพรวม: ผ่าน
รายการที่รื้อการแก้ไข: ไม่พบรายการแก้ไข
ชิ้นส่วนประกอบตัวถังรถ

- ✓ แผ่นเพลทเลขตัวถังมองเห็นได้ชัดเจน
- ✓ ชิ้นส่วนประกอบตัวถังรถ ผ่านการวัดค่าความหนาของสีแล้ว
- ✓ สีรถตรงตามเสาเสาเอกสารจัดทะเบียน

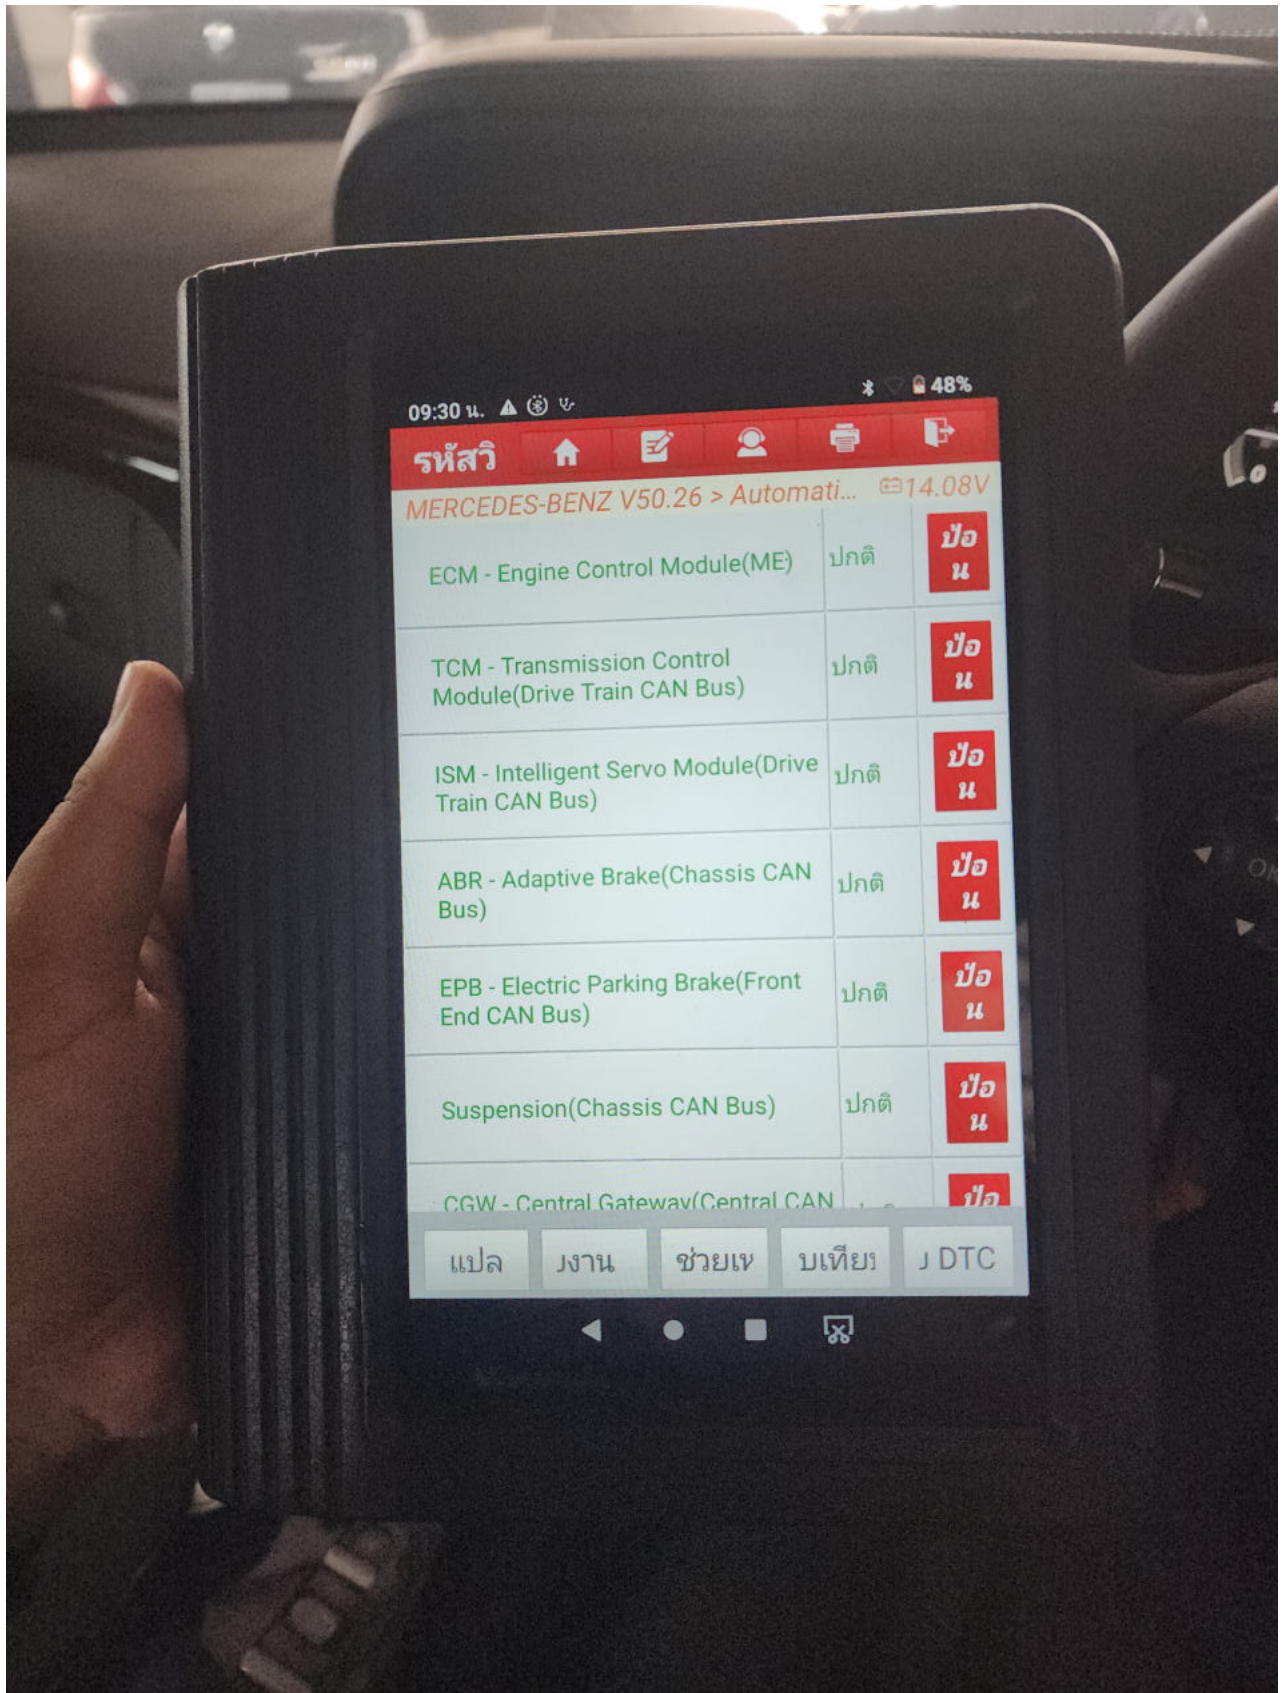
ภาพ OBD

1.5 ระบบการทำงานภายในรถยนต์ OBD II On-Board Diagnostics (OBD)

ดี (Good)
