Vehicle Inspection Report

สรุปผลการตรวจสอบ (Inspection Summary)

ยี่ห้อ/รุ่น (Brand/Model): HONDA CIVIC 1.8 LPG	วันที่ตรวจสอบรถยนต์ (Date of Inspection): 07-01-64
หมายเลขตัวถัง (VIN): MRHFD1650AP401584	เลขคำขอบริการ (Job No.): I020/0023-81
หมายเลขเครื่องยนต์ (Engine No.): R18A1AP05440	Vehicle Picture:  
ปีที่ผลิต (Build Date): 2009	
สีรถ (Color): น้ำตาล	
ระยะการใช้งาน(Mileage): 190,831 กม.	
หมายเลขทะเบียน (No. Plate): 1ขต 7486 กทม.	
วันครบกำหนดชำระภาษี (Registration Expiry): 27 ส.ค.64	
ชื่อลูกค้า (Customer Name): REGENT HOME CAR รีเจนท์โฮมคาร์	
ที่อยู่(Address): ราชพฤกษ์	
โทรศัพท์ (Tel): 089-4588661	
สถานที่ตรวจสอบรถ (Inspection Place): REGENT HOME CAR รีเจนท์โฮมคาร์

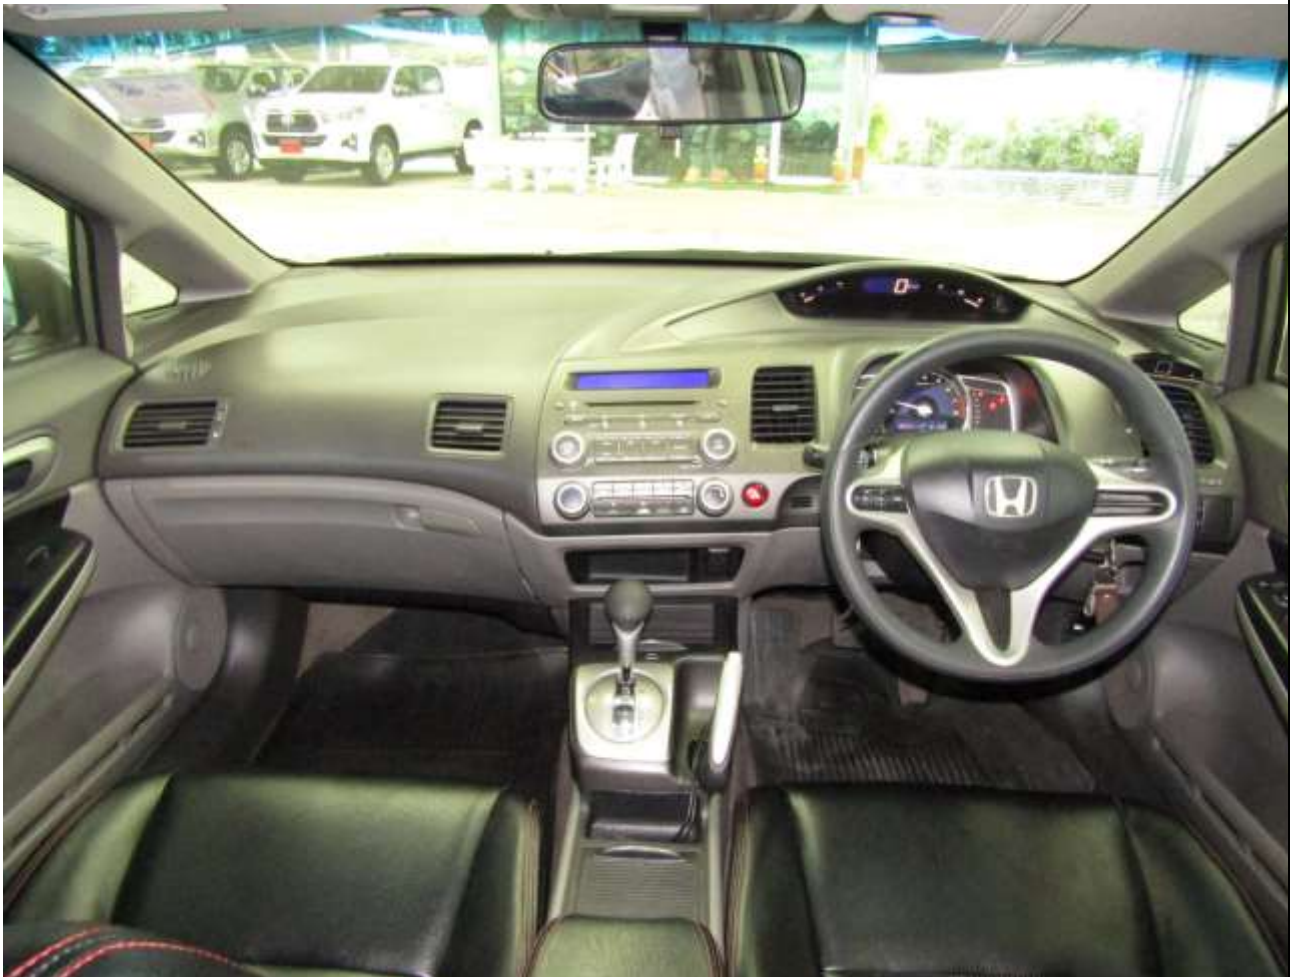
ภาพภายในด้านหน้า หลัง และ จุดบกพร่อง - Interior Visual Details (Front, Rear and/or Defect):

ที่นั่ง สภาพ Seat Appearance	สภาพดีตามอายุการใช้งาน

การทำงาน การปรับ และการล็อก เบาะ Seat Adjust functional	ทำงานได้ดี

สภาพ รางได้เบาะ Seat slide adjust rail	สภาพดีตามอายุการใช้งาน

เข็มขัดนิรภัย Seat Belts	สภาพดีตามอายุการใช้งาน

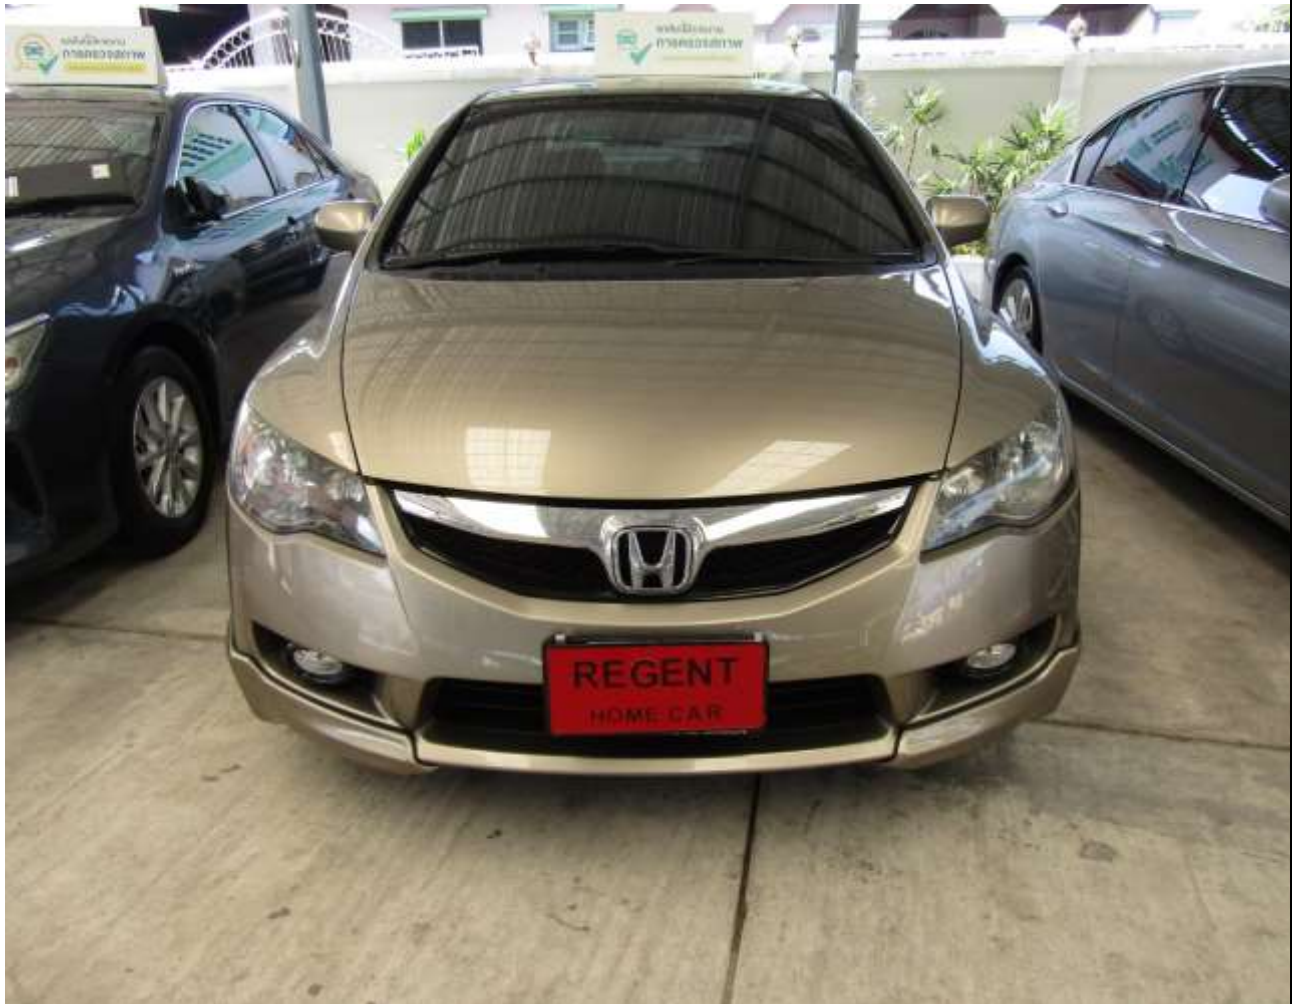
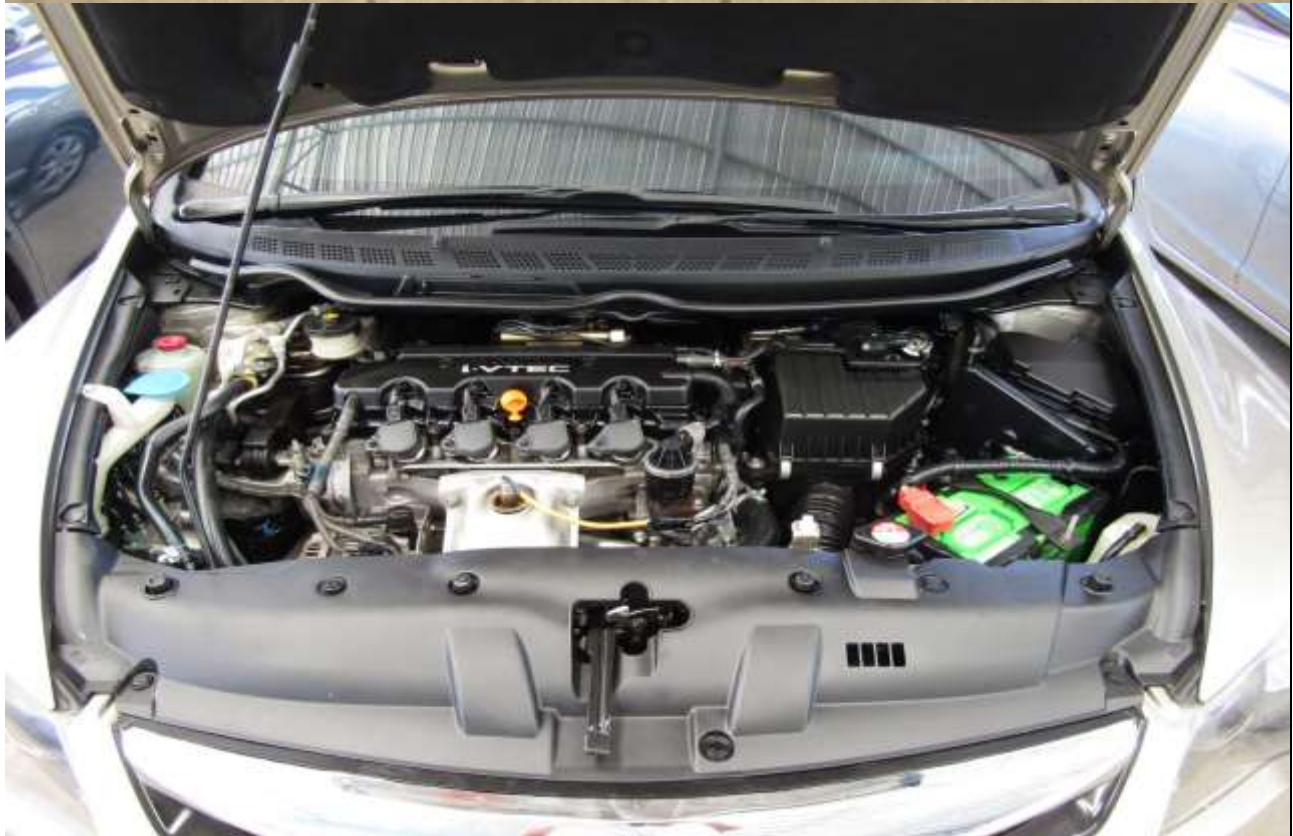
ภาพภายนอก - Exterior Visual Details:

ข้อคิดเห็นทั่วไป (General Comments):รถสภาพดี โครงสร้างเคยมีอุบัติเหตุที่บริเวณด้านหน้าคานรับฝากระโปรงหน้า และแผงหม้อน้ำซ้าย-ขวามีรอยการแก้ไข ไม่เคยจมน้ำและไฟไหม้

คาน รับกันชนหน้า (ขวา) Front Side Member (Right) Appearance	สภาพดี
 	คาน รับกันชนหน้า (ซ้าย) Front Side Member (Left) Appearance	สภาพดี
 	ฝากระโปรงหน้ารถ Bonnet	สภาพดี คานรับฝากระโปรงหน้า และแผงหม้อน้ำ ซ้าย-ขวา (มีรอยการแก้ไข)
