Vehicle Inspection Report

สรุปผลการตรวจสอบ (Inspection Summary)

ยี่ห้อ/รุ่น (Brand/Model): MITSUBISHI TRITON SINGER CAB A/T 4X4	วันที่ตรวจสอบรถยนต์ (Date of Inspection): 27-11-63
หมายเลขตัวถัง (VIN): MMTELKL10LH018428	เลขคำขอบริการ (Job No.): I020/0146-38
หมายเลขเครื่องยนต์ (Engine No.): 4N15UGL6242	Vehicle Picture:  
ปีที่ผลิต (Build Date): 2019	
สีรถ (Color): ขาว	
ระยะการใช้งาน (Mileage): 19,492 กม.	
หมายเลขทะเบียน (No. Plate): บต 3173 นราธิวาส	
วันครบกำหนดชำระภาษี (Registration Expiry): -	
ชื่อลูกค้า (Customer Name): @1กรรณโอรณาจักรรถยนต์เพชรชมพู (8888)	
ที่อยู่ (Address): พหลโยธิน ดอนเมือง รังสิต	
โทรศัพท์ (Tel): 081-3444422	
สถานที่ตรวจสอบรถ (Inspection Place): @1กรรณโอรณาจักรรถยนต์เพชรชมพู(8888)

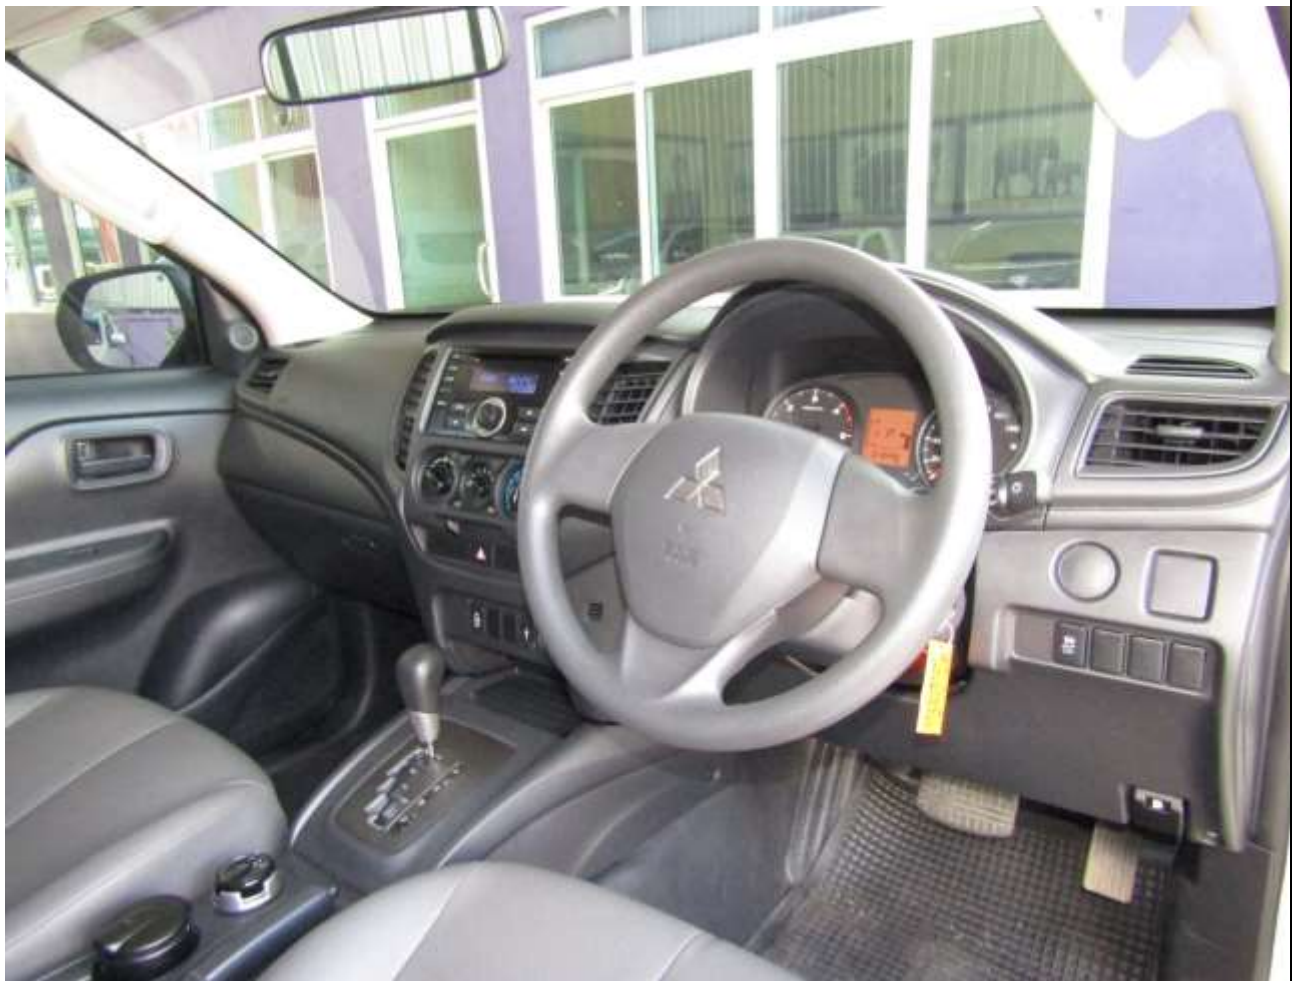
ภาพภายในด้านหน้า หลัง และ จุดบกพร่อง - Interior Visual Details (Front, Rear and/or Defect):

ที่นั่ง สภาพ Seat Appearance	สภาพดีตามอายุการใช้งาน

สภาพ รางใต้เบาะ Seat slide adjust rail	สภาพดีตามอายุการใช้งาน

เข็มขัดนิรภัย Seat Belts	สภาพดีตามอายุการใช้งาน

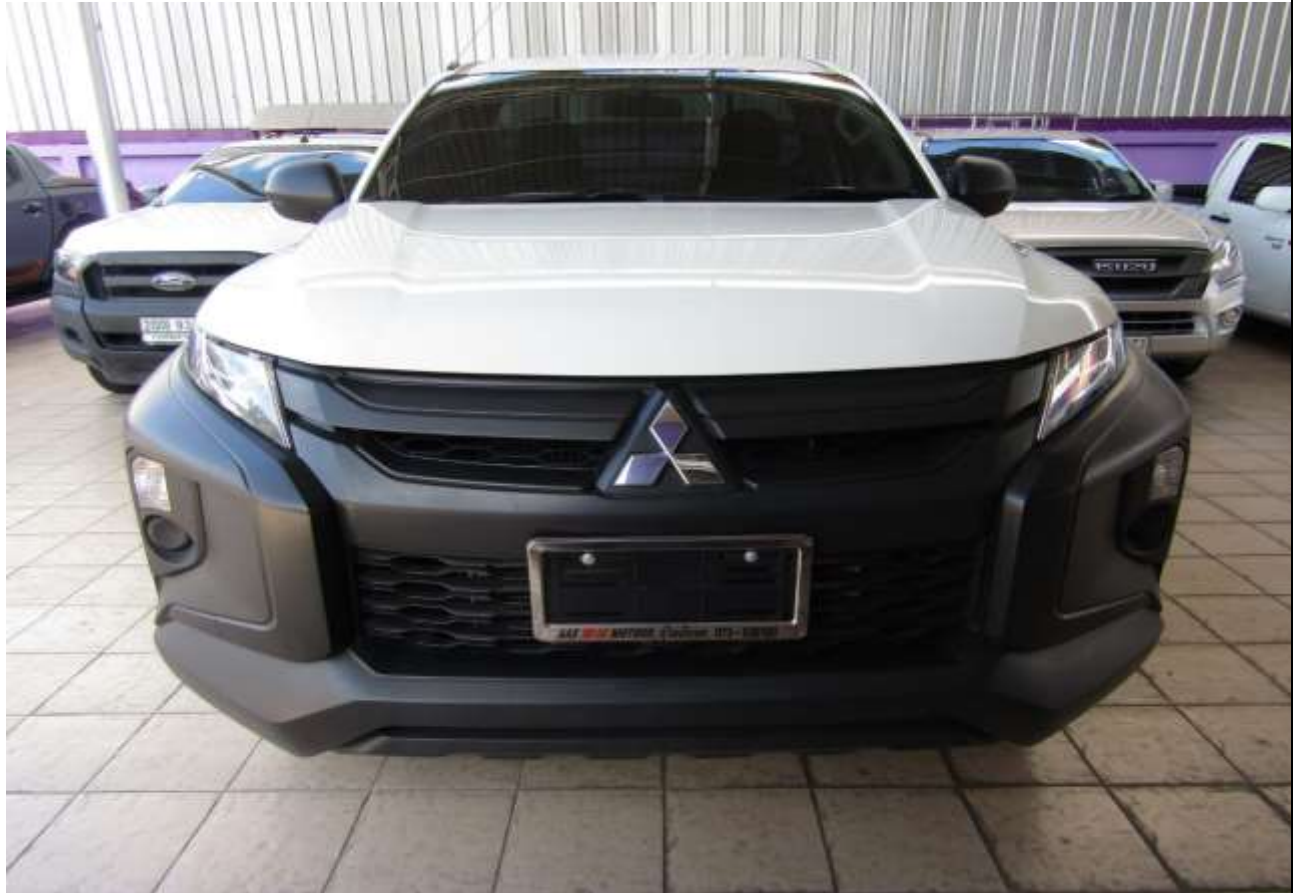
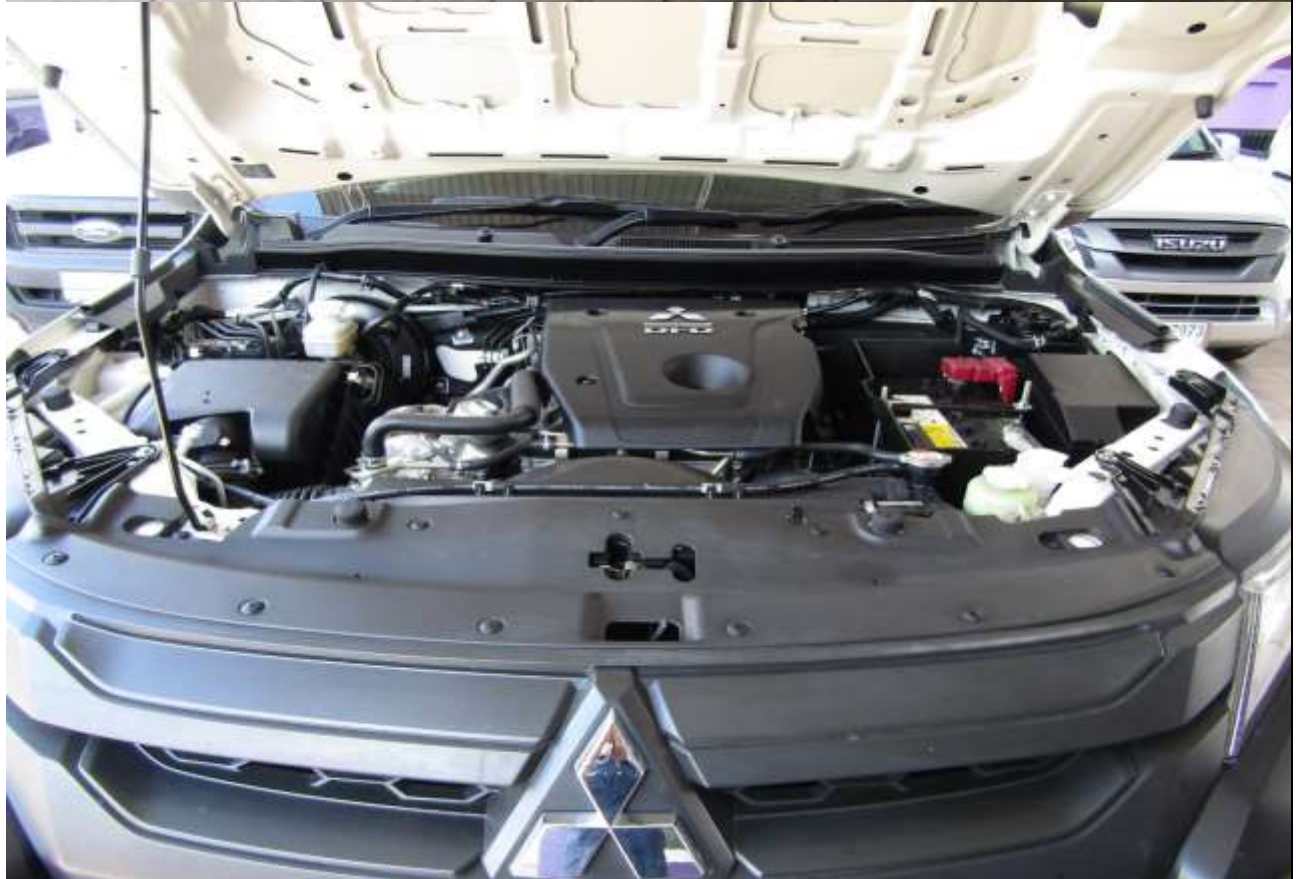
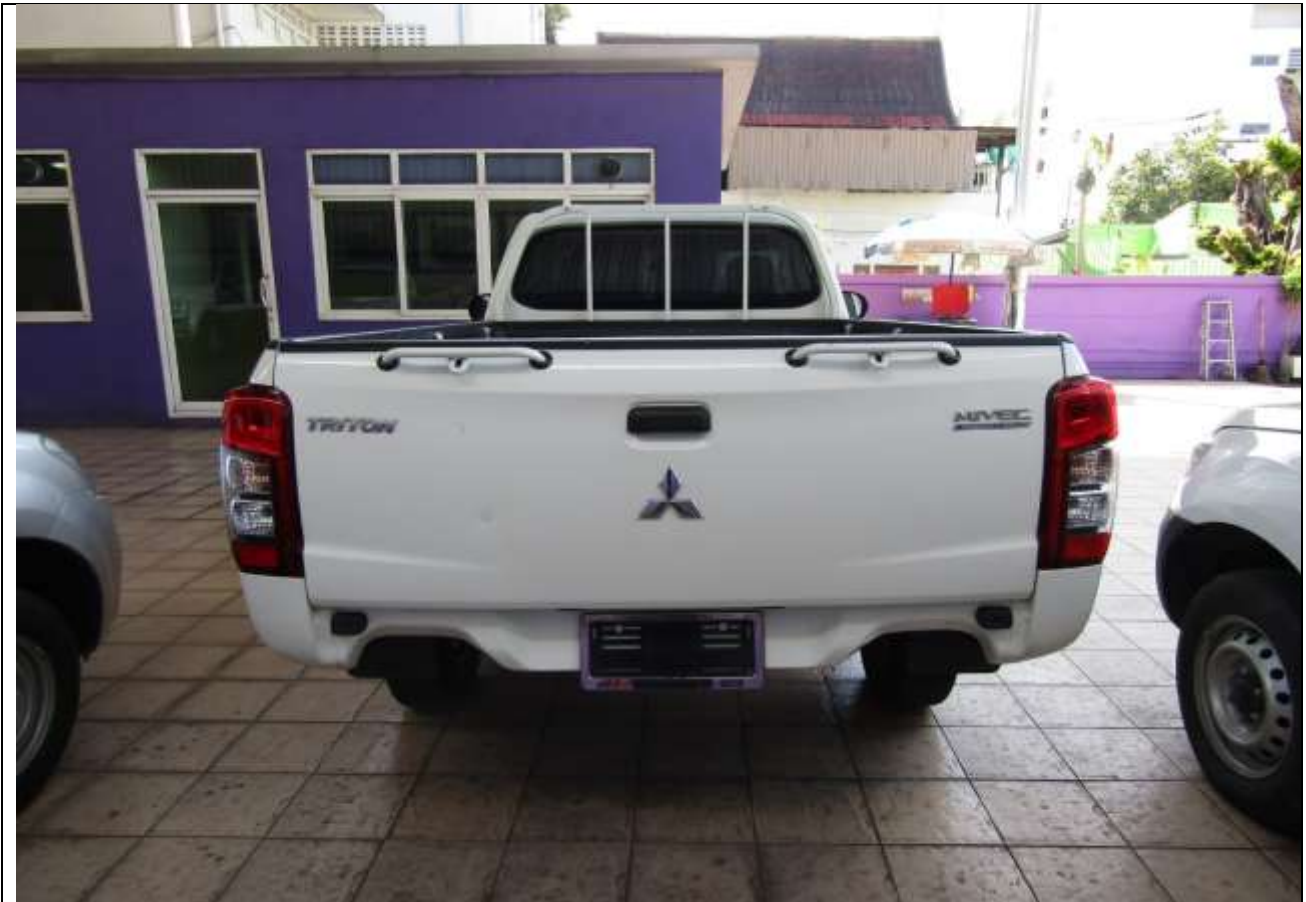
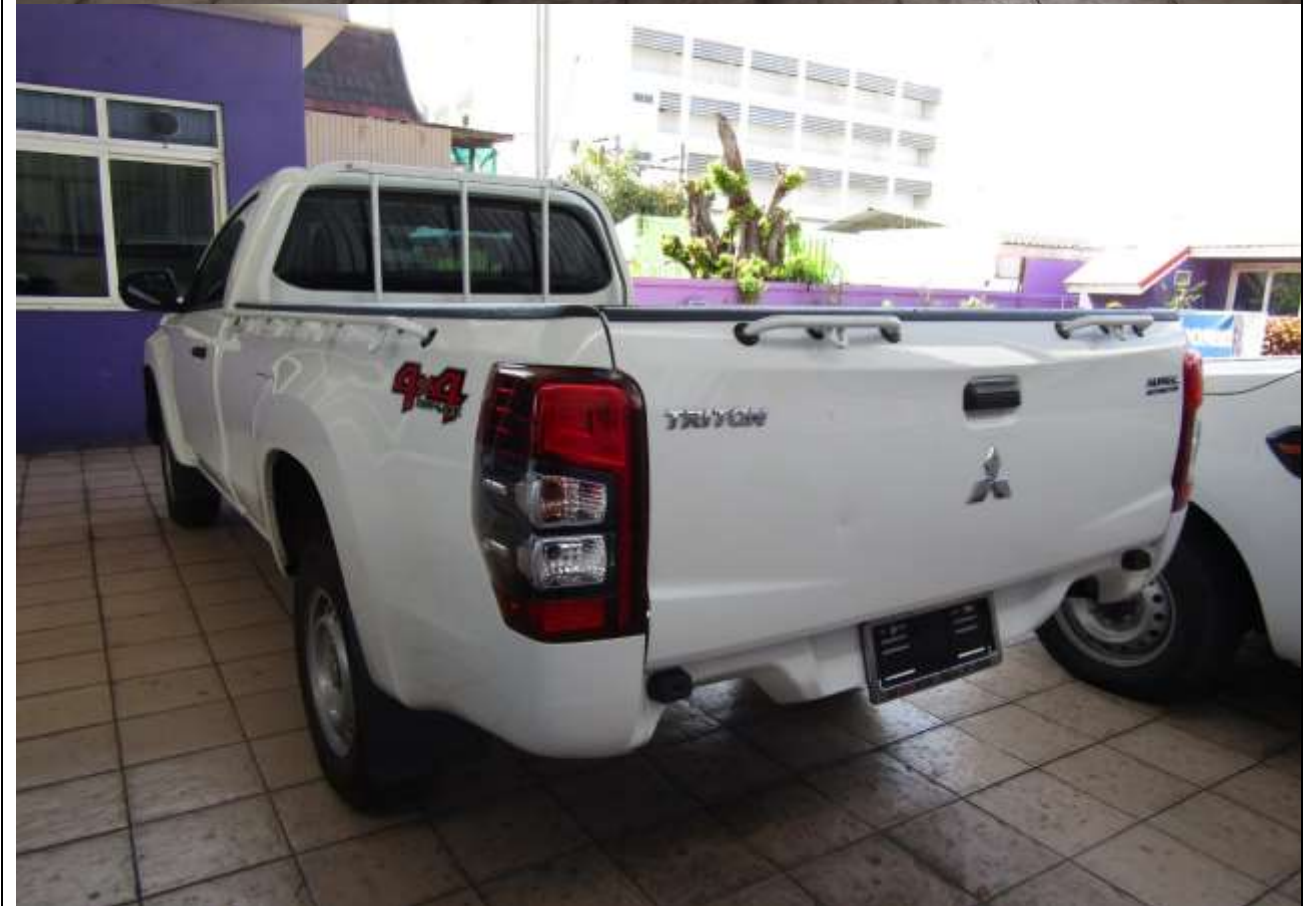
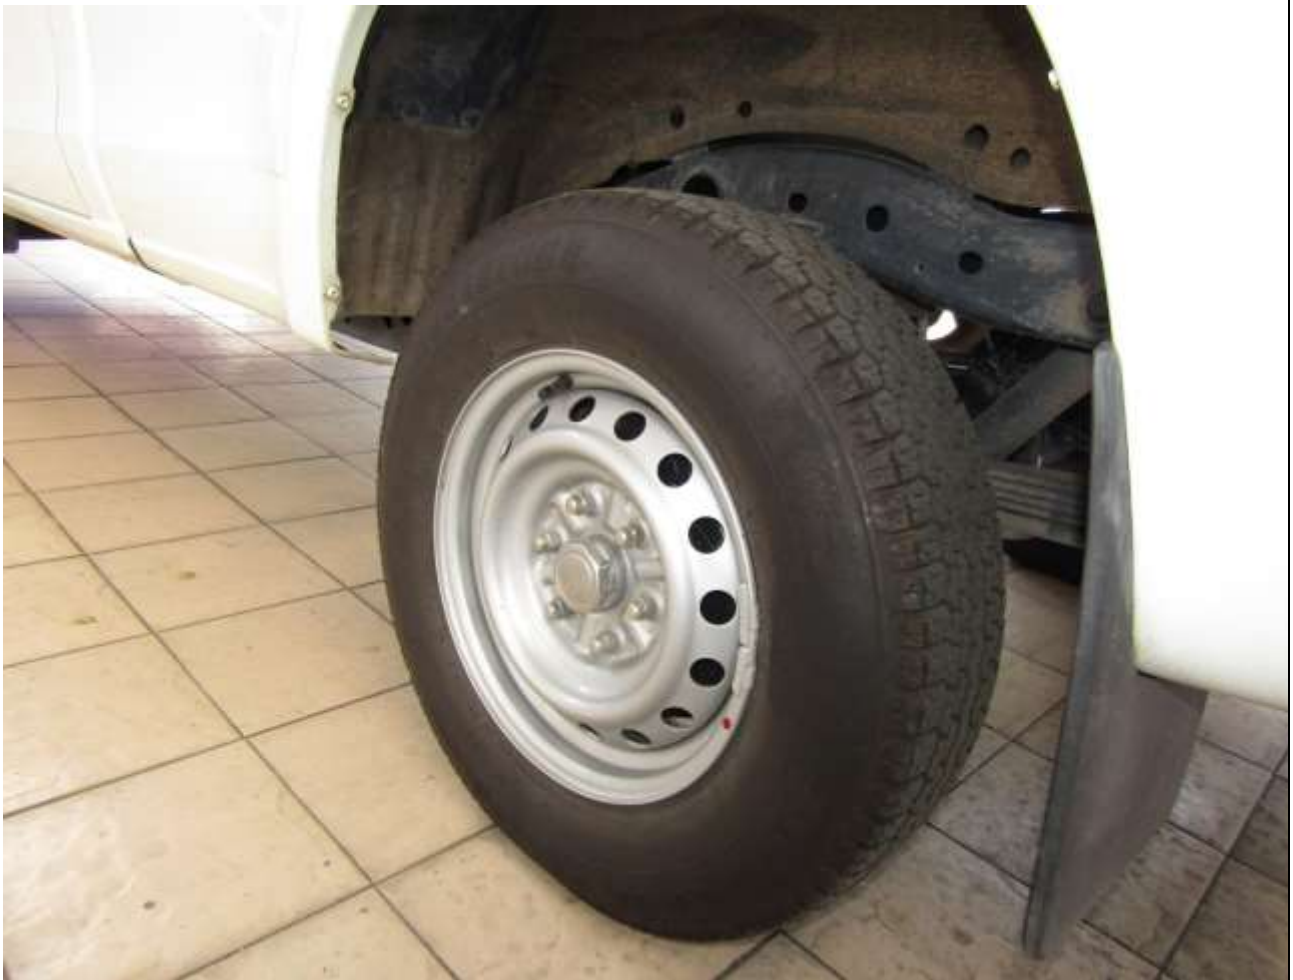
ภาพภายนอก - Exterior Visual Details:

กันชนหน้า Front Bumper	สภาพดี
 	คาน รับกันชนหน้า (ขวา) Front Side Member (Right) Appearance	สภาพดี
 	คาน รับกันชนหน้า (ซ้าย) Front Side Member (Left) Appearance	สภาพดี
 	ฝากระโปรงหน้ารถ Bonnet	สภาพดี
 	กระจกบังลมหน้า Windshield	สภาพดี
 	หลังคา Roof	สภาพดี
 	สภาพ และการทำงาน หลังคาชั้นรูป หลังคาเปิดประทุน Sunroof/Convertible functional and appearance	สภาพดี
 	ประตูหน้าขวา Front Right Door	สภาพดี
 	ประตูหลังขวา Rear Right Door	N/A
 	ประตูเลื่อนด้านขวา Sliding Right Door	N/A
 	บันไดขายน้าด้านขวา Right Rocker Panel	สภาพดี
 	ประตูหน้าซ้าย Front Left Door	สภาพดี
 	ประตูหลังซ้าย Rear Left Door	N/A
 	ประตูเลื่อนด้านซ้าย Sliding Left Door	N/A

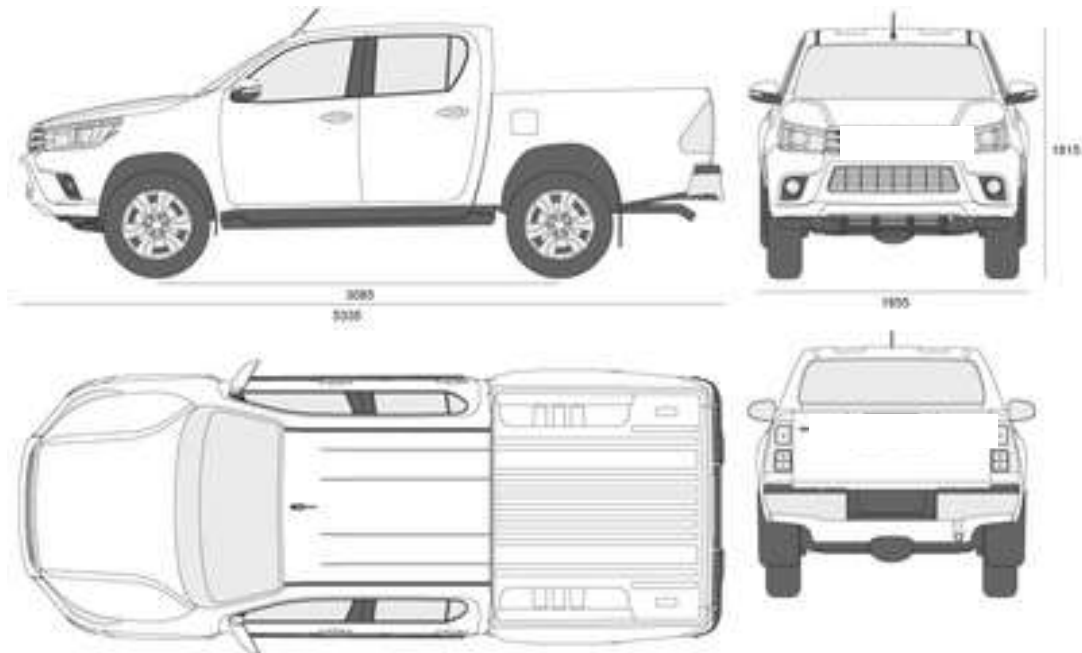
ความหนาสีรอบรถกระบะ (ตอนเดียว, แค็บ และ 4 ประตู) - Paint Thickness on Pickup (Single Cab, Extend Cab and Double Cab):

ชิ้นส่วนยานยนต์ (Car Part)	ความหนาสี Paint Thickness (µm)			
	P1	P2	P3	Average
Front Wing (RH)	68	67	65	67
Front Wing (LH)	60	61	62	61
Front Door (RH)	65	68	70	68
Front Door (LH)	64	62	61	62
Rear Door (RH)				
Rear Door (LH)				
Extra Cab (RH)				
Extra Cab (LH)

ชิ้นส่วนยานยนต์ (Car Part)	ความหนาสี Paint Thickness (µm)			
	P1	P2	P3	Average
Bonnet	52	54	56	54
Roof	54	53	52	53
Boot/Tail Gate	61	60	62	61
Tray (RH)	52	54	56	54
Tray (LH)	54	53	52	53
Front Bumper				
Rear Bumper
