1024/0193-2

Toyota camry 2.5 G

Vehicle Inspection Report

สรุปผลการตรวจสภาพรถ (Inspection Summary)

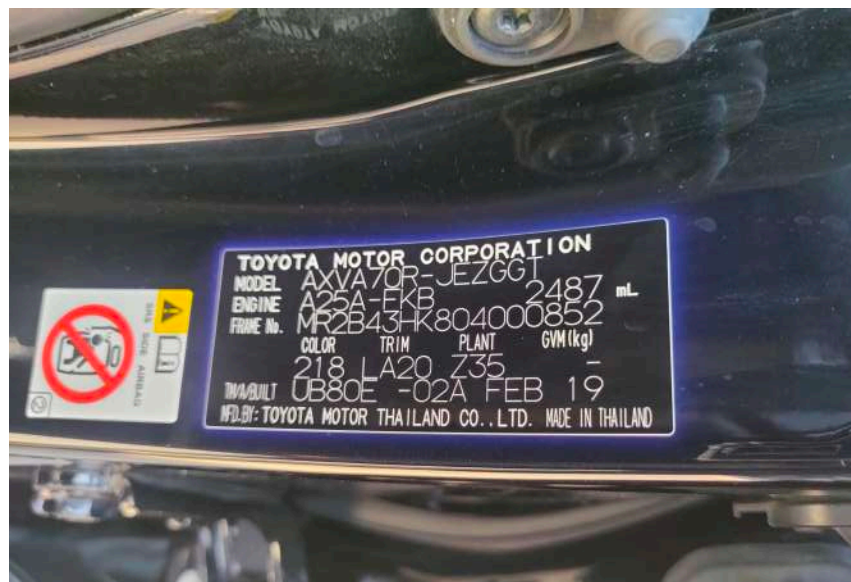
รูปแผ่นPlate ▾

- ✓ แผ่นเพลทเลขตัวถังมองเห็นได้ชัดเจน
- ✓ ชิ้นส่วนประกอบตัวถังรถ ผ่านการวัดค่าความหนาของสีแล้ว
- ✓ สีรถตรงตามเสาเอกสารจทะเบียน

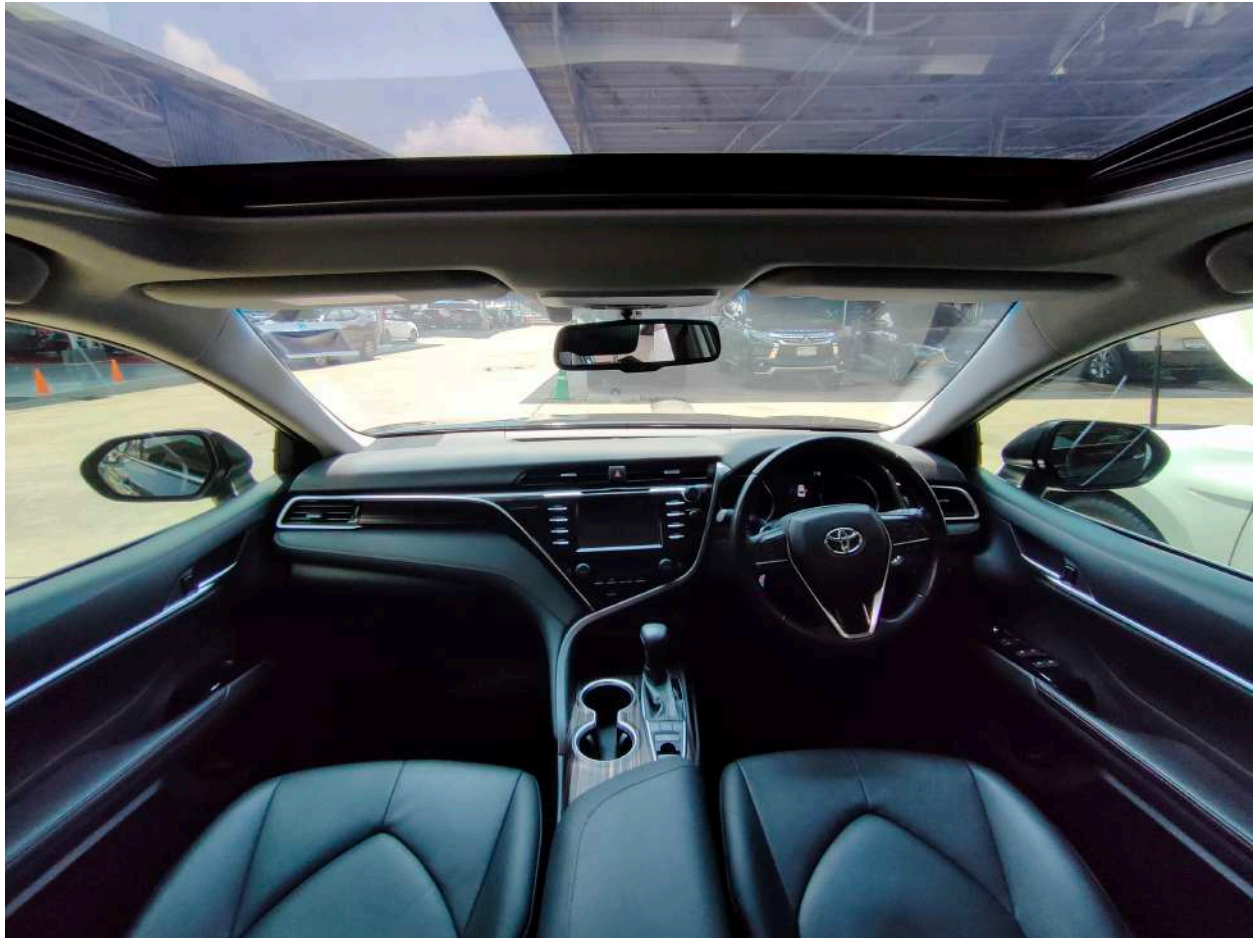
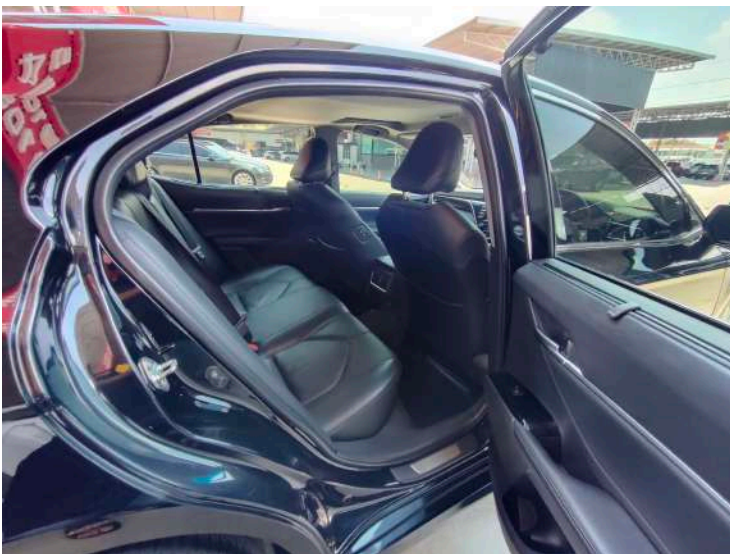
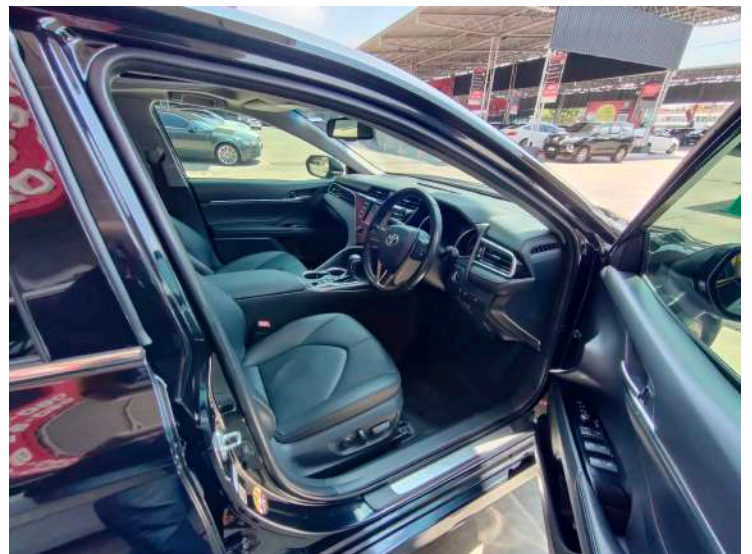
ภาพภายใน

ประเมินสภาพรวม: ผ่าน
อุปกรณ์หลัก/อุปกรณ์เสริมขณะขับที่:

- ✓ ระบบปรับอากาศ [ผ่าน]
- ✓ ไฟส่องสว่าง [ผ่าน]
- ✓ ไฟเลี้ยว/ไฟฉุกเฉิน [ผ่าน]
- ✓ หน้าปัดและมาตรวัด [ผ่าน]
- ✓ เข็มชี้ดัดนิรภัย [ผ่าน]
- ✓ แตร [ผ่าน]
- ✓ เครื่องเล่นเพลง [ผ่าน]
- ✓ ระบบปิดน้ำฝน [ผ่าน]
- ✓ เบาะนั่งยึดแน่น [ผ่าน]
- ✓ กระจกไฟฟ้า [ผ่าน]

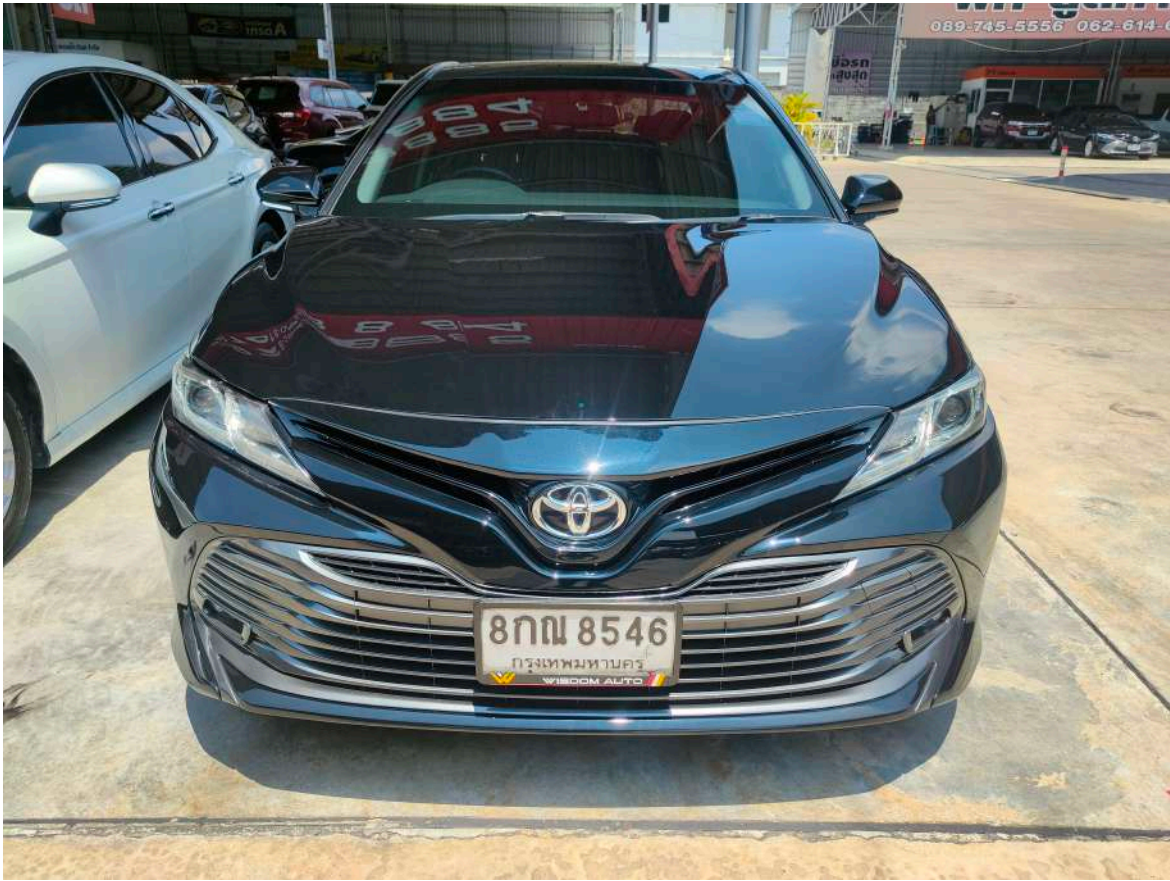
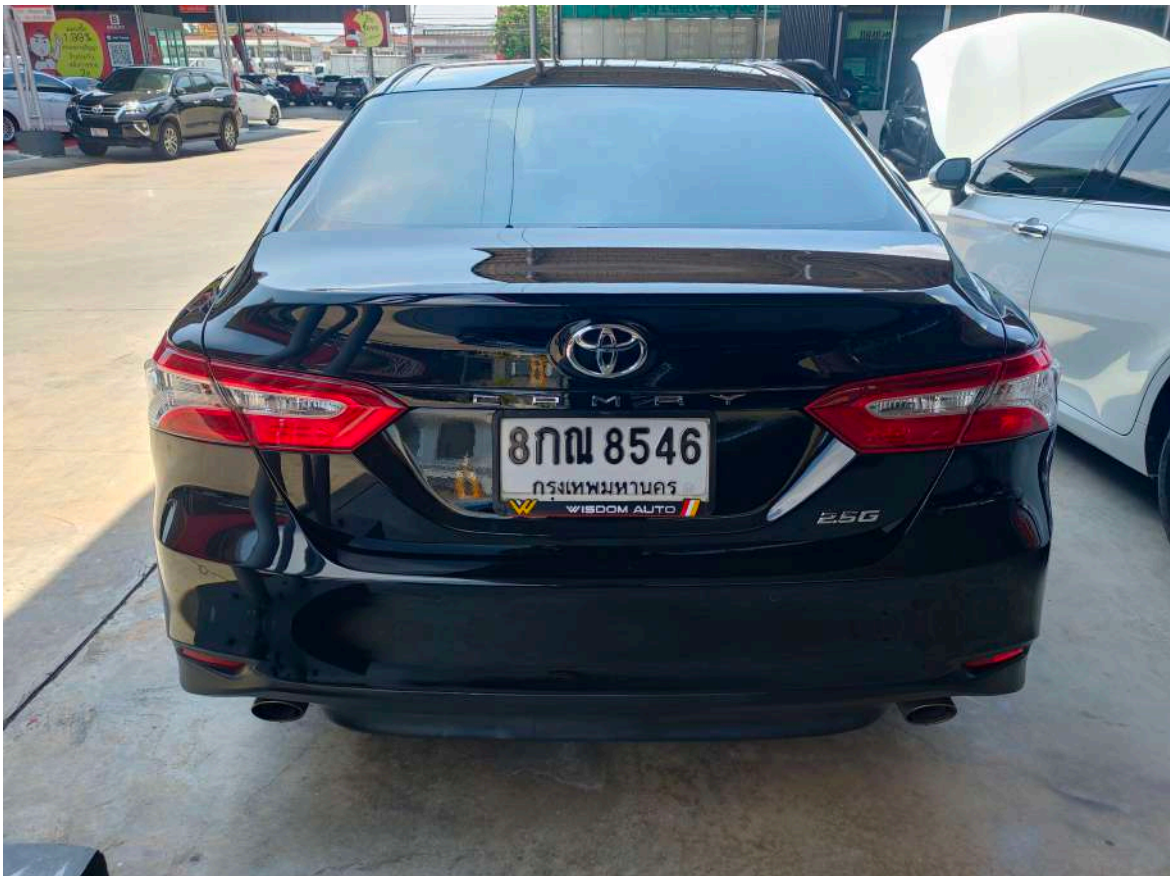
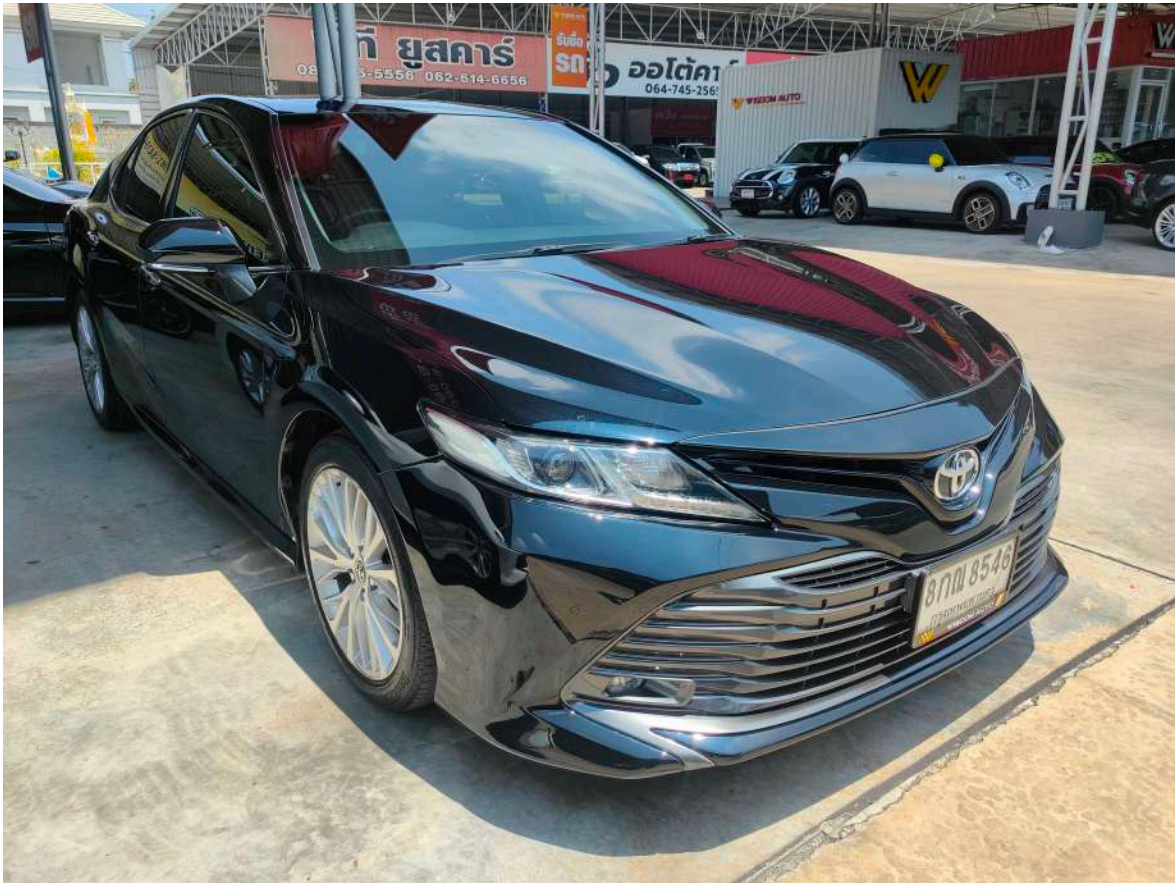
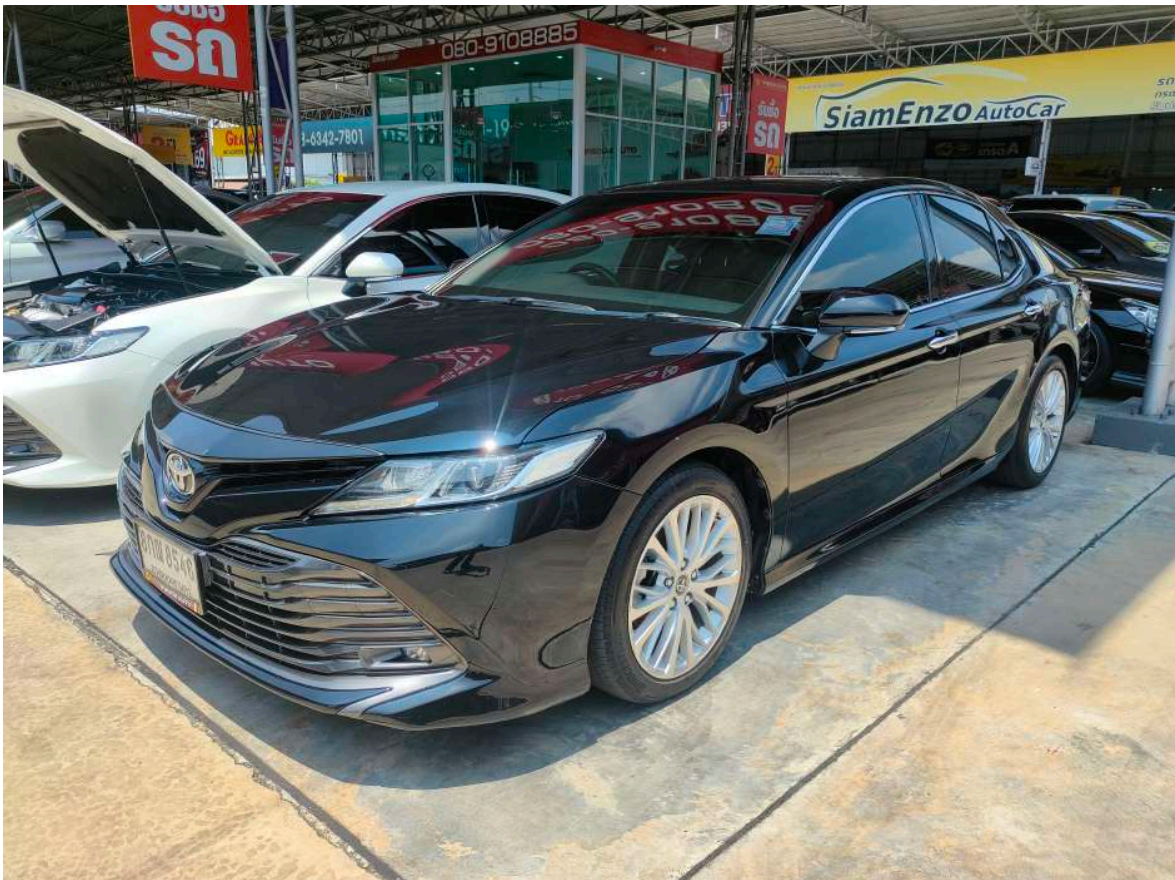
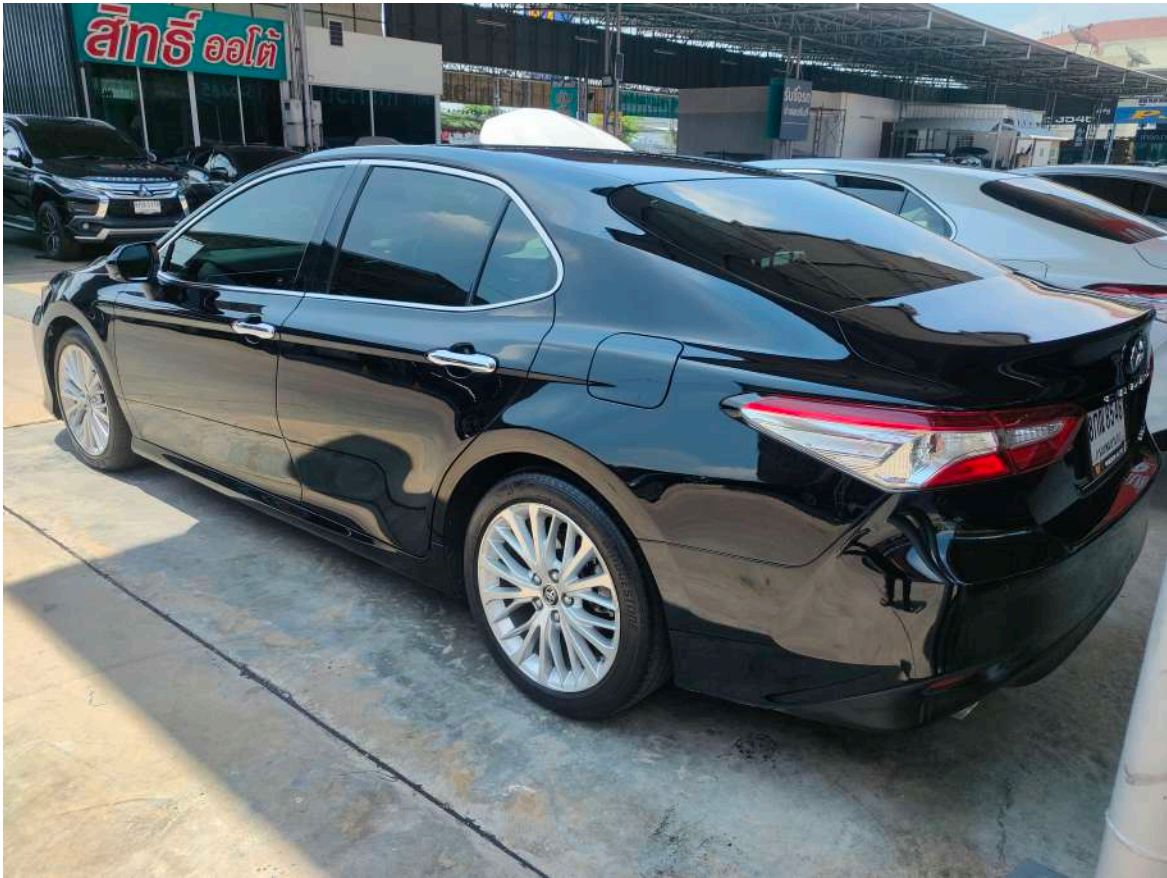
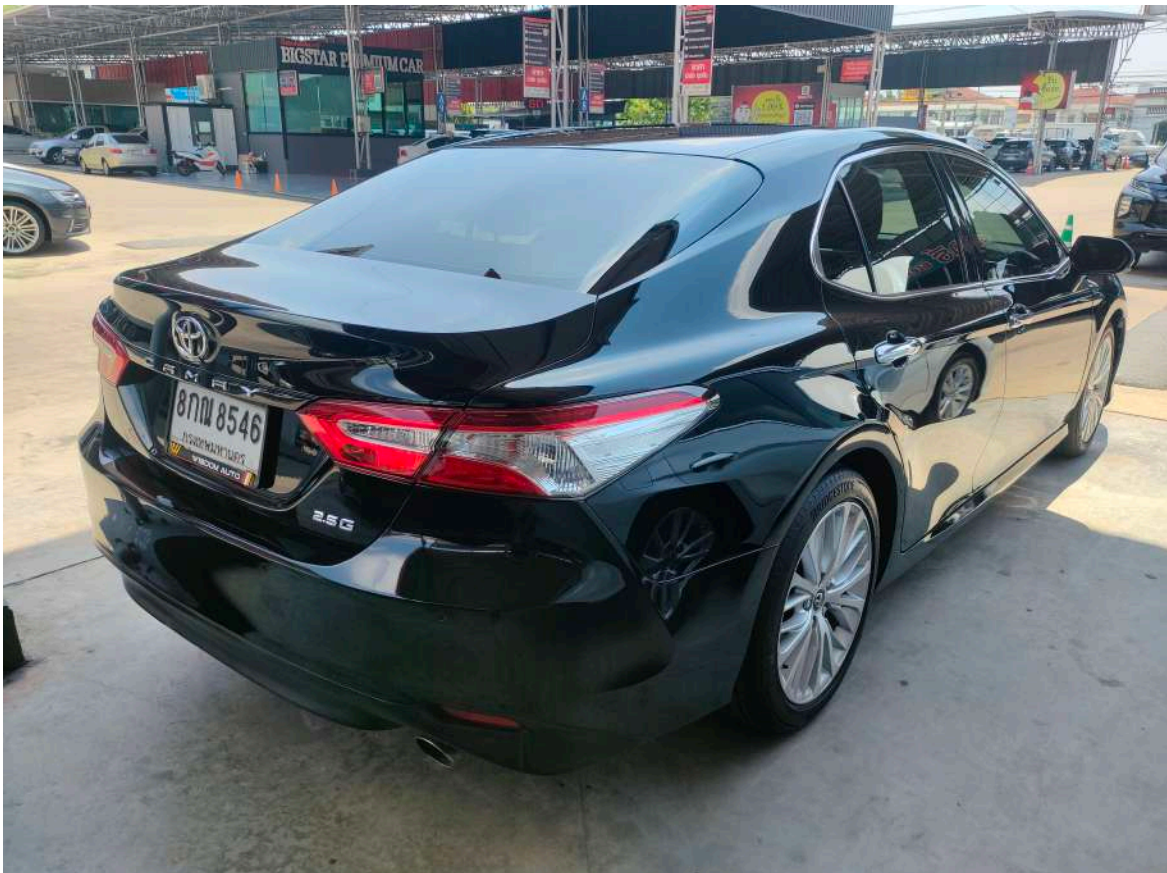
ภาพภายนอก

ประเมินสภาพรวม: ผ่าน
รายการที่รื้อการแก้ไข: ไม่พบรายการแก้ไข
ชิ้นส่วนประกอบตัวถังรถ

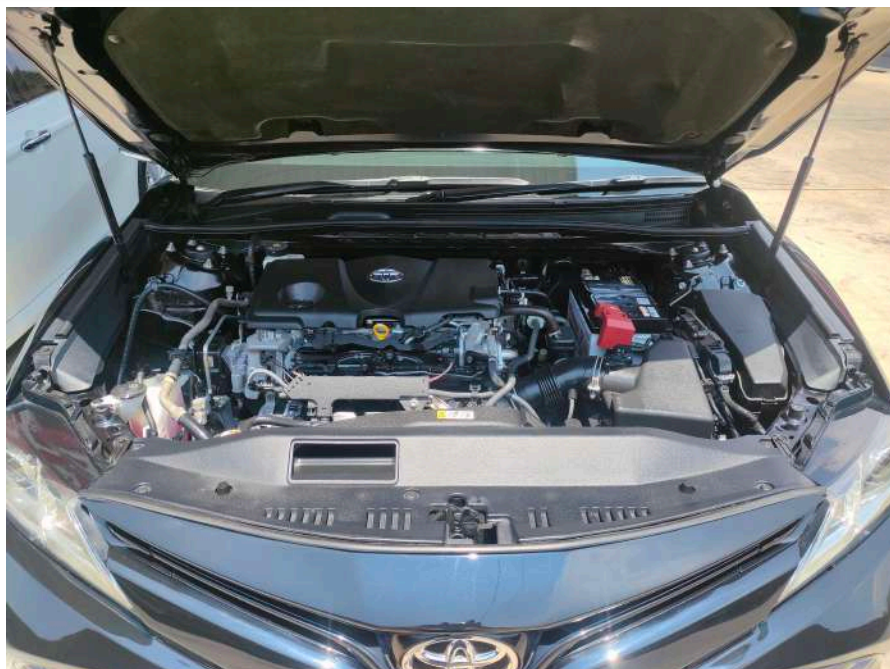
ภาพห้องเครื่อง

- ✓ รอบเดินเบาของเครื่องยนต์ปกติ
- ✓ ไม่มีปัญหาการสตาร์ทเครื่อง
- ✓ ระบบระบายความร้อนเครื่องยนต์แสดงค่าปกติ
- ✓ ไม่เกิดเสียงจากชิ้นส่วนหรือสายพานหน้าห้องเครื่อง
- ✓ ระบบเบรคไม่มีรอยร้าวซึม
- ✓ เครื่องยนต์ไม่มีคราบ/รอยร้าวซึม

การทดสอบ แบตเตอรี่ Battery Test

| Voltage | 12.8 | V |
| Rating | 550 | CCA |
| Current | 566 | CCA |
| Internal resistance | 4.94 | mΩ |
| State of Charge | 100 | % |
| State of Health | 100 | % |
| Status | GREAT | |

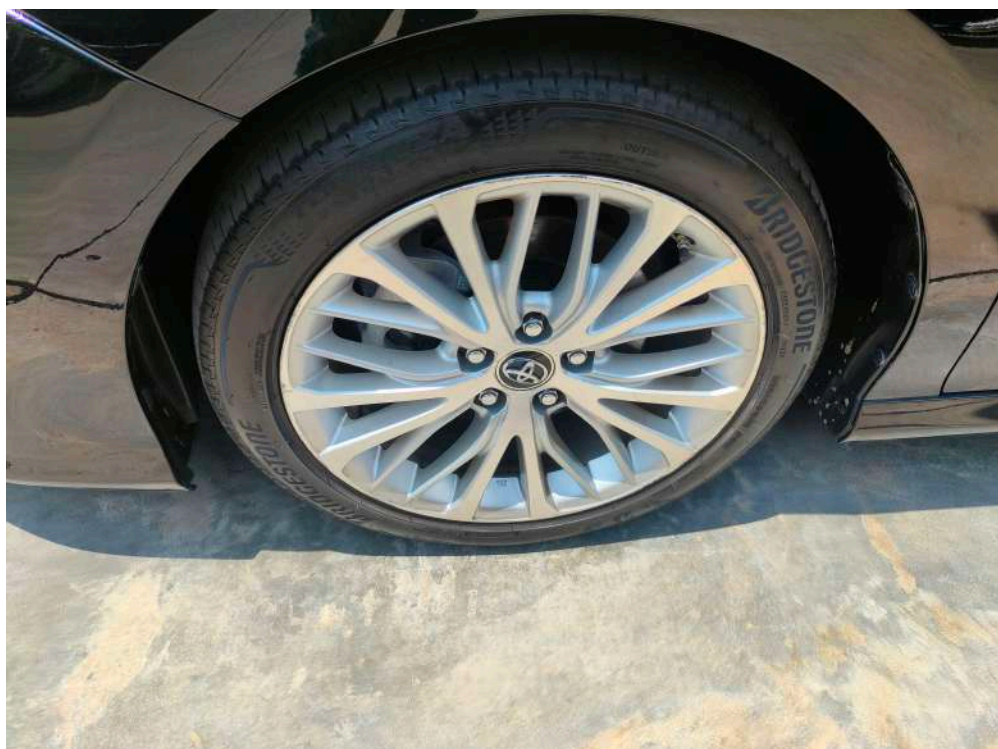
ขอบยาง ล้อ

สภาพยาง (Week/Year) ▾

35/23

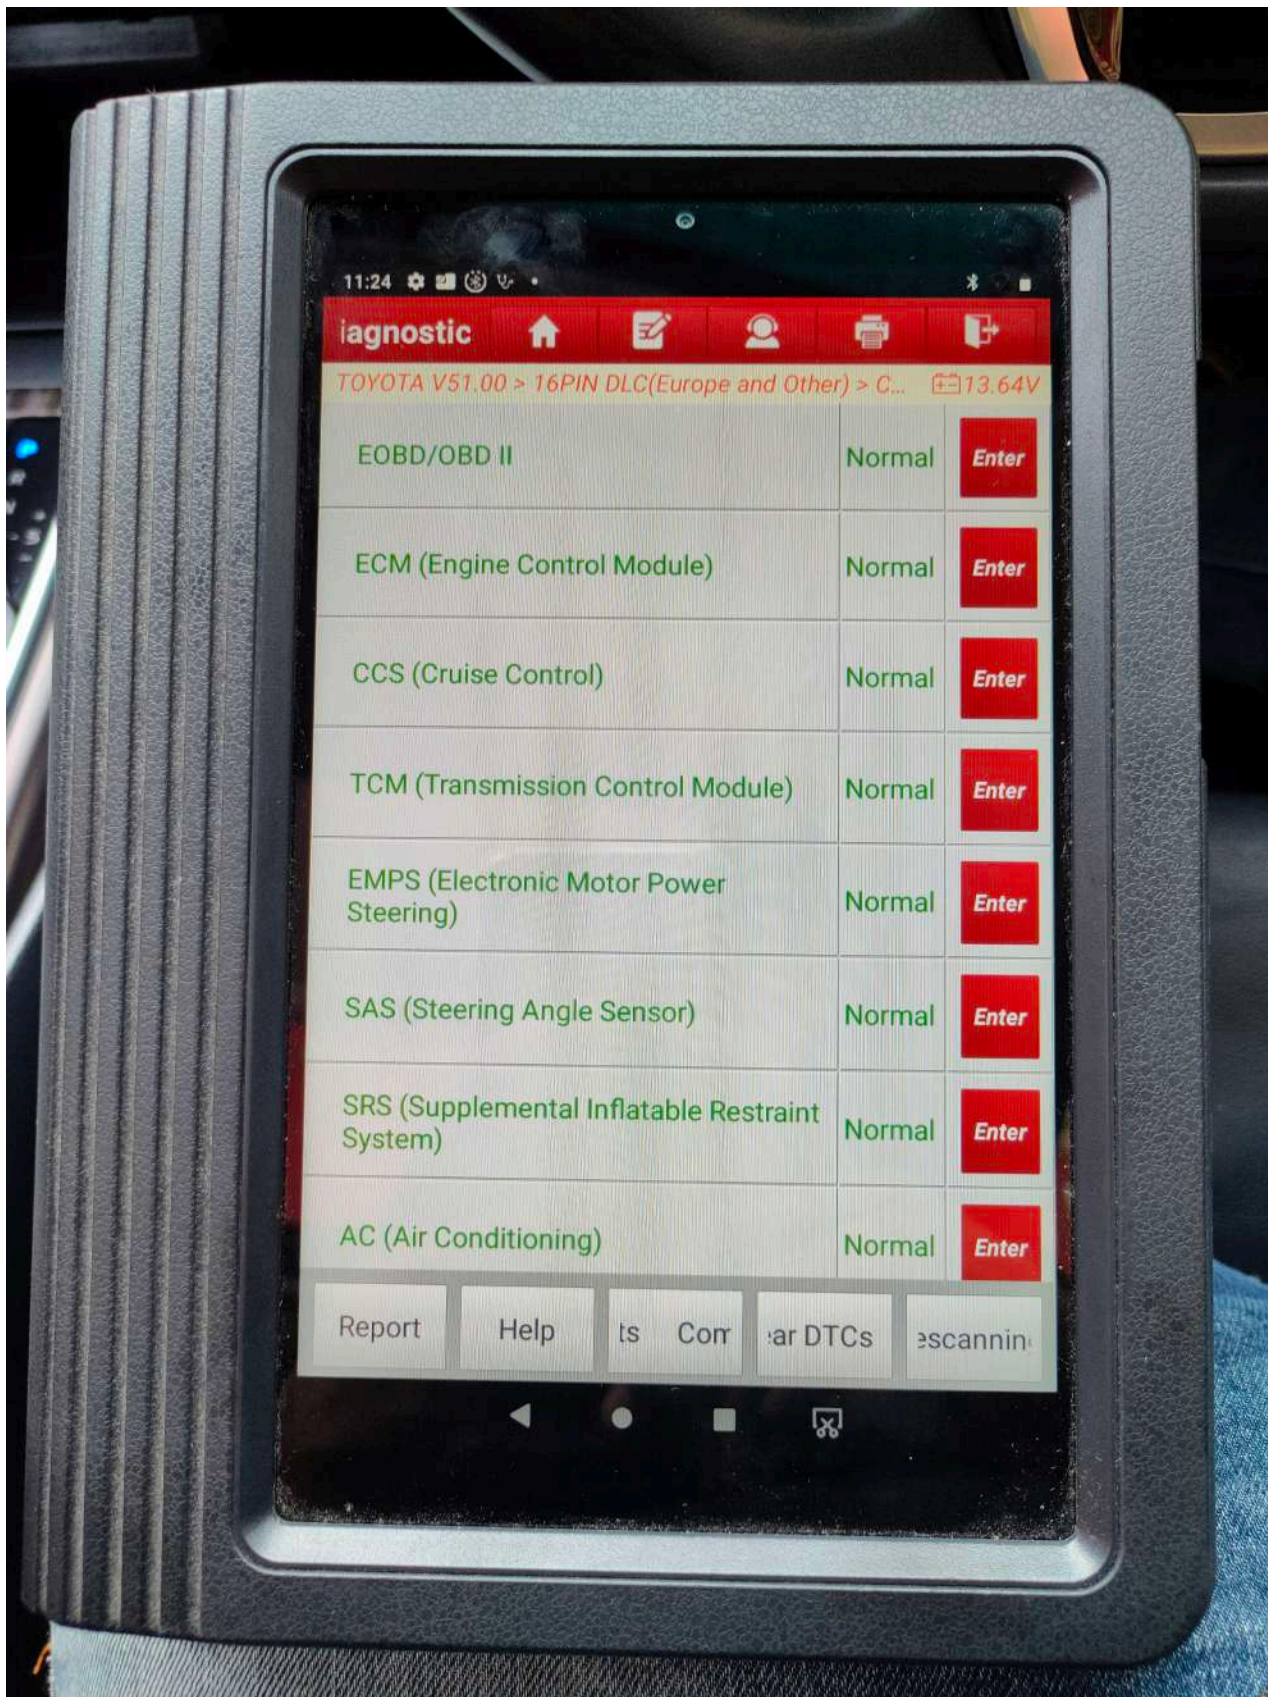
ภาพ OBD

| รายการตรวจ 6 รายการ | สถานะ |
|---|---|
| 1.5 ระบบการทำงานภายในรถยนต์ OBD II On-Board Diagnostics (OBD) | ดี (Good) |

2.17 ตรวจจับพฤติกรรมรถ, ความเร็ว และเครื่องยนต์
OBD II On-Board Diagnostics (OBD)
