1023/0404-8

Hyundai H-1 2.5 Elite

Vehicle Inspection Report

สรุปผลการตรวจสภาพรถ (Inspection Summary)

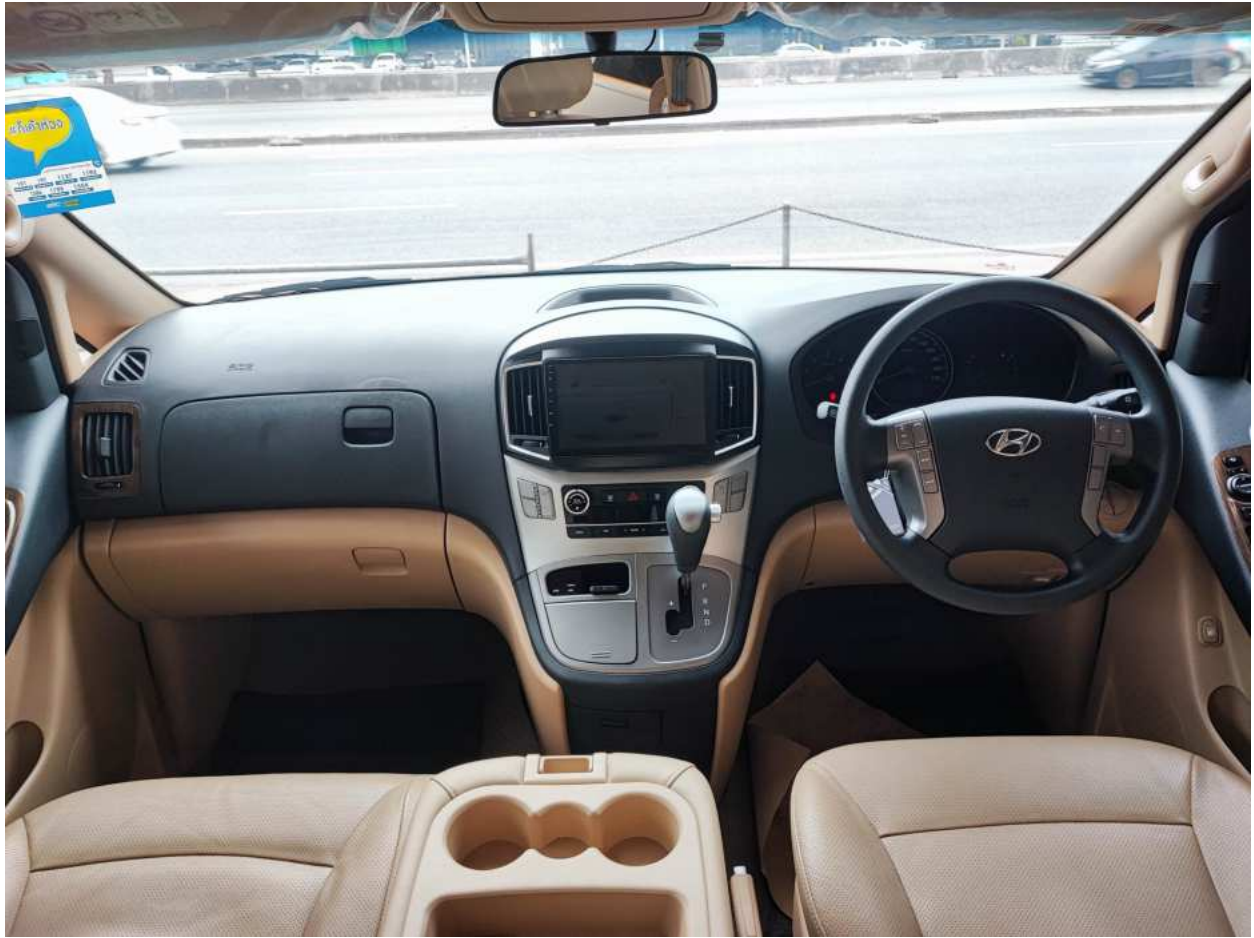
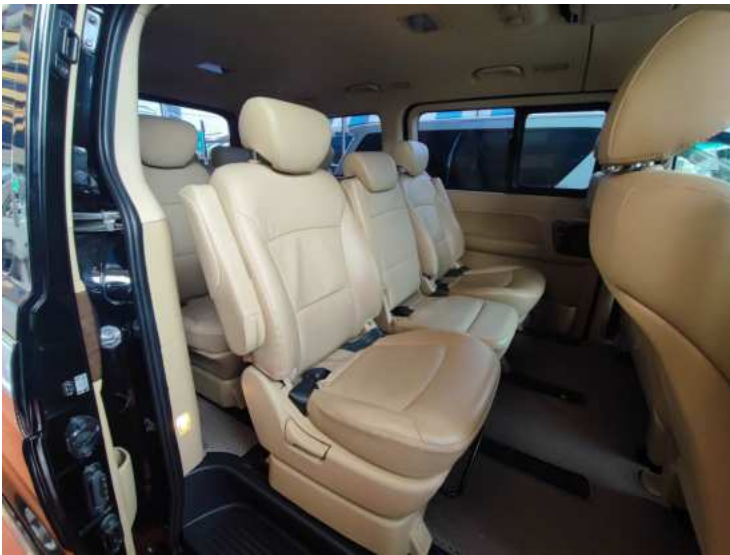
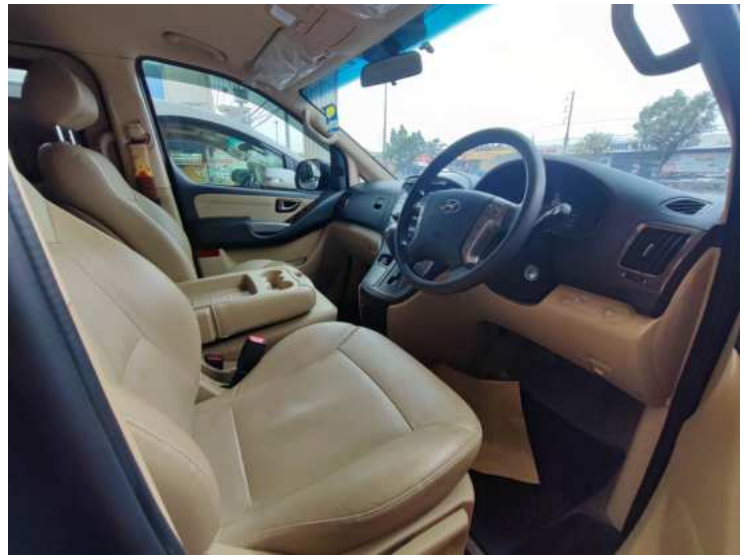
ภาพภายใน

2. การตรวจสภาพรถภายใน (Interior Inspection)**รายการตรวจ 4 รายการ****สถานะ**

2.1 สภาพที่นั่ง Seat Appearance

ดี (Good)

2.2 การทำงาน การปรับ และการล็อกเบาะ Seat Adjust functional

2.3 สภาพรางไต่เบาะ Seat slide adjust rail

2.4 เข็มขัดนิรภัย Seat Belts

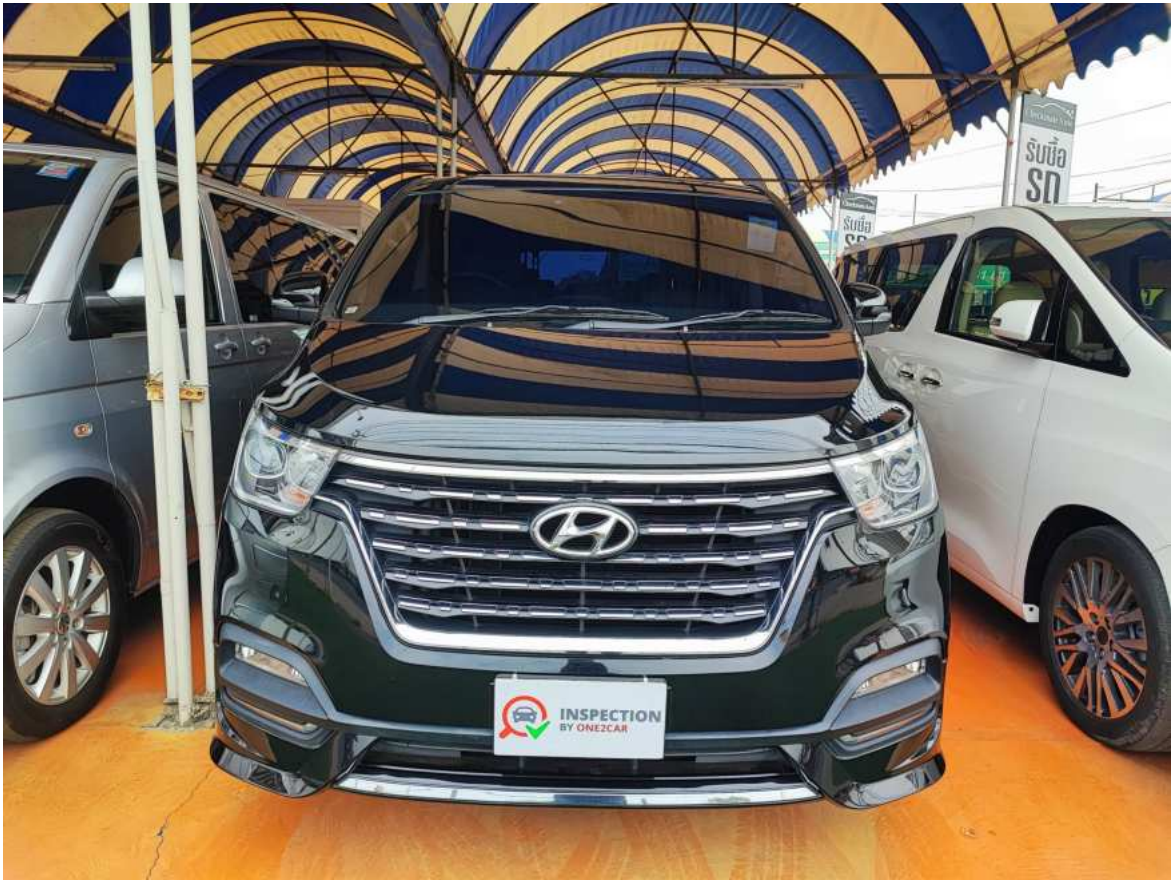
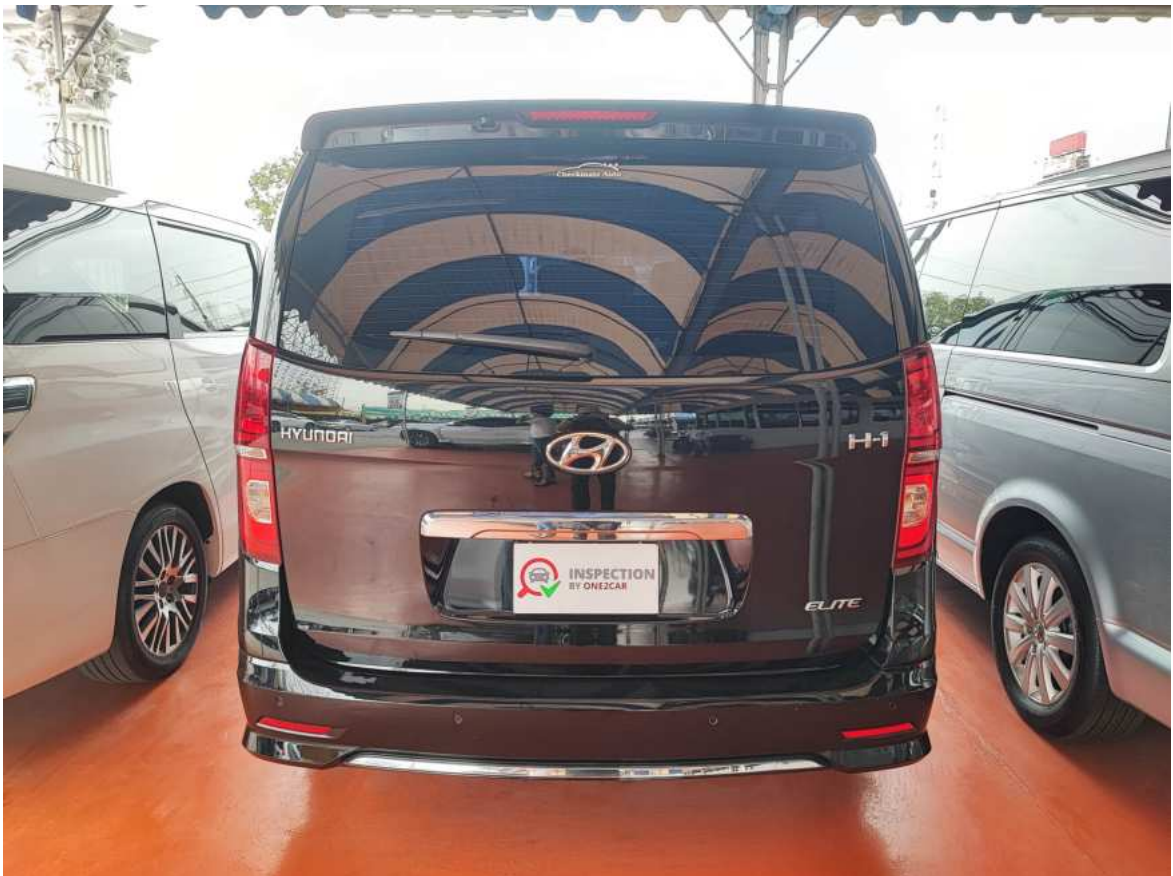
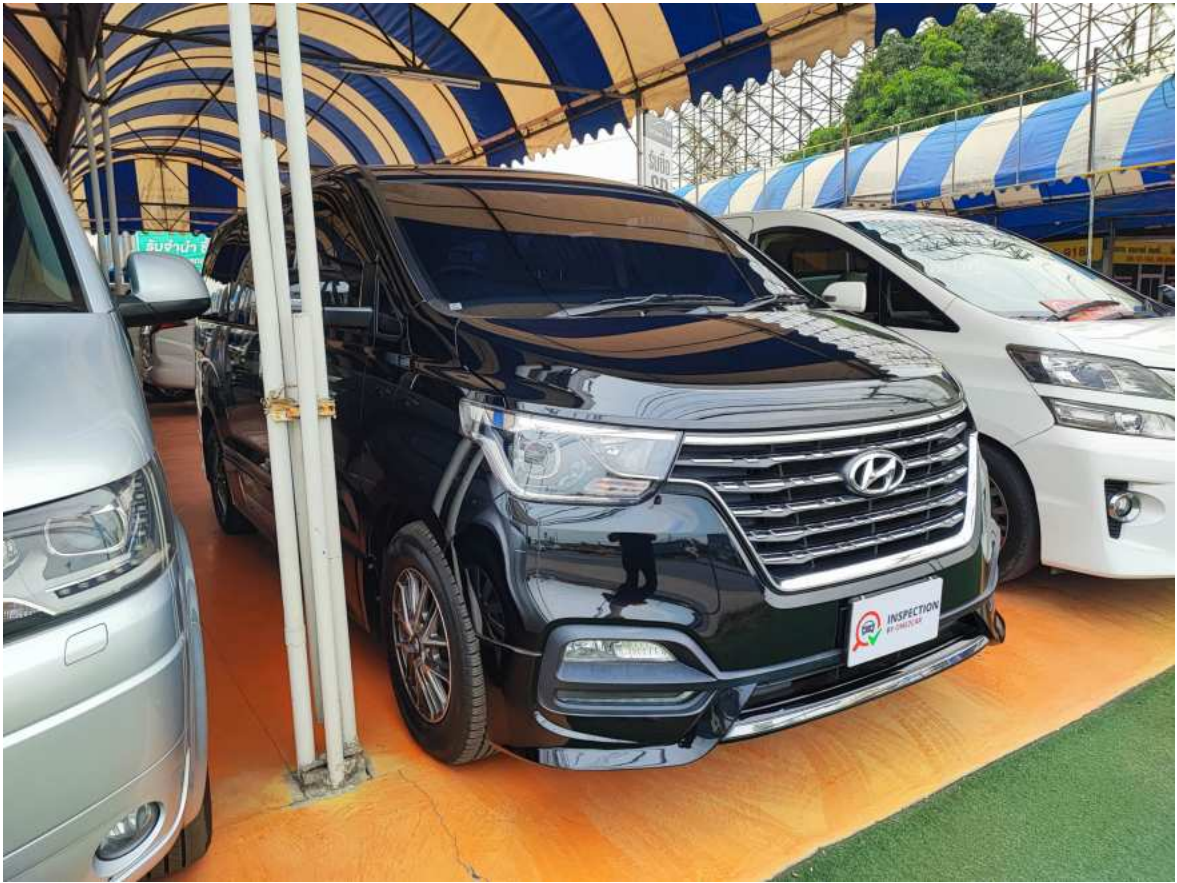
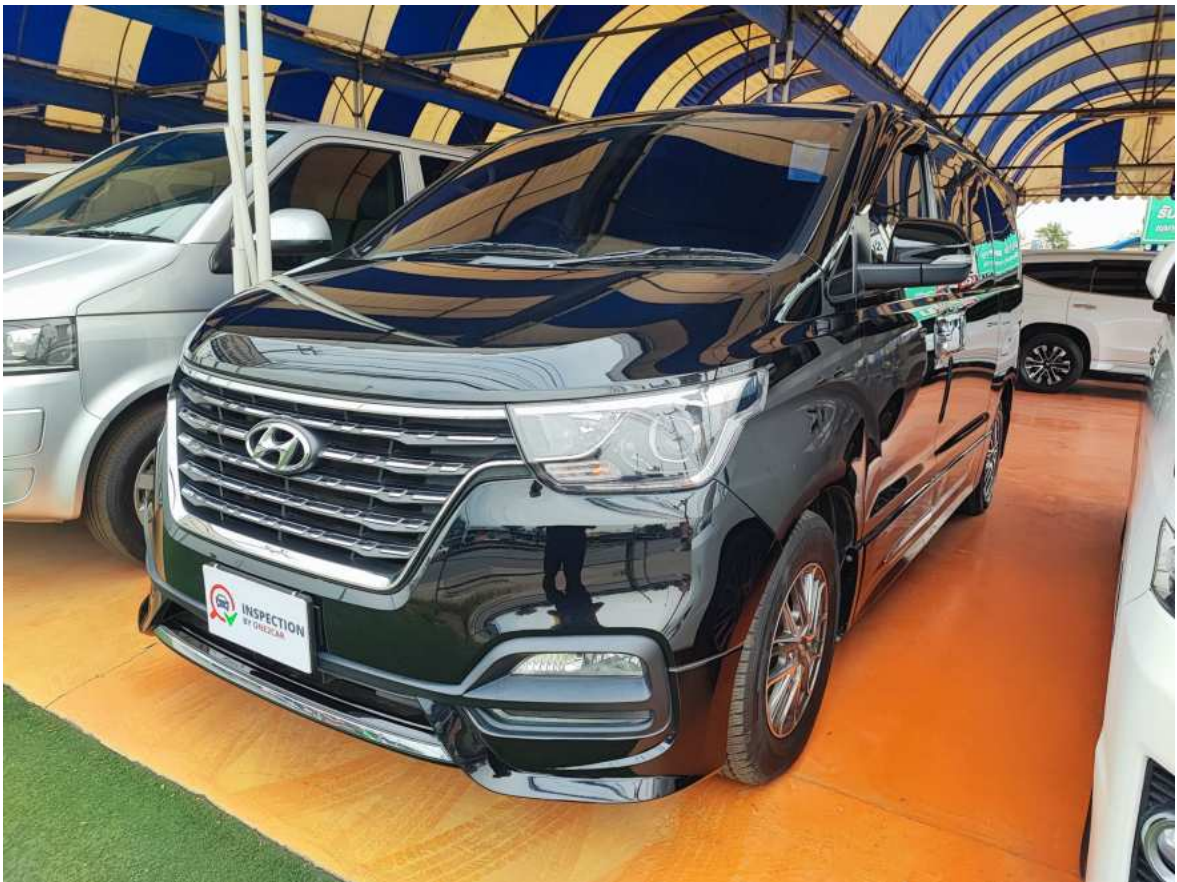
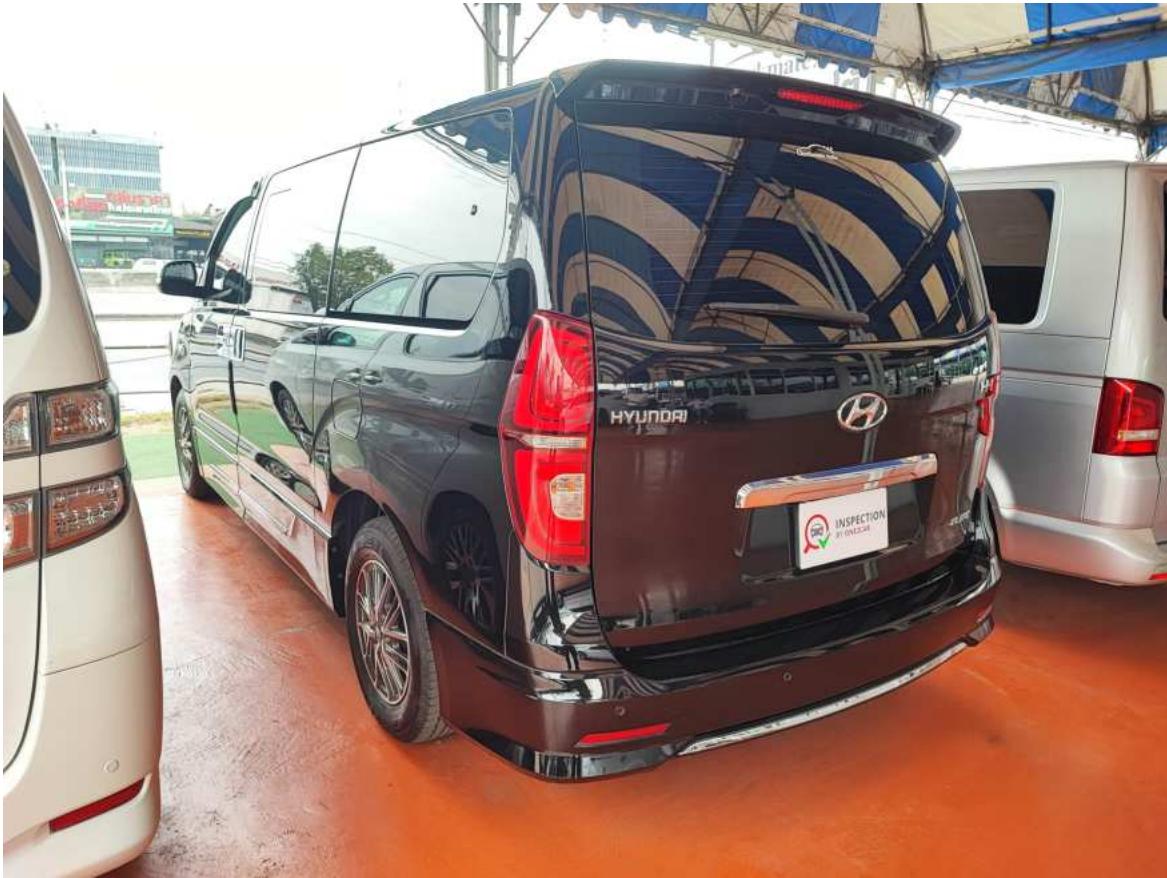
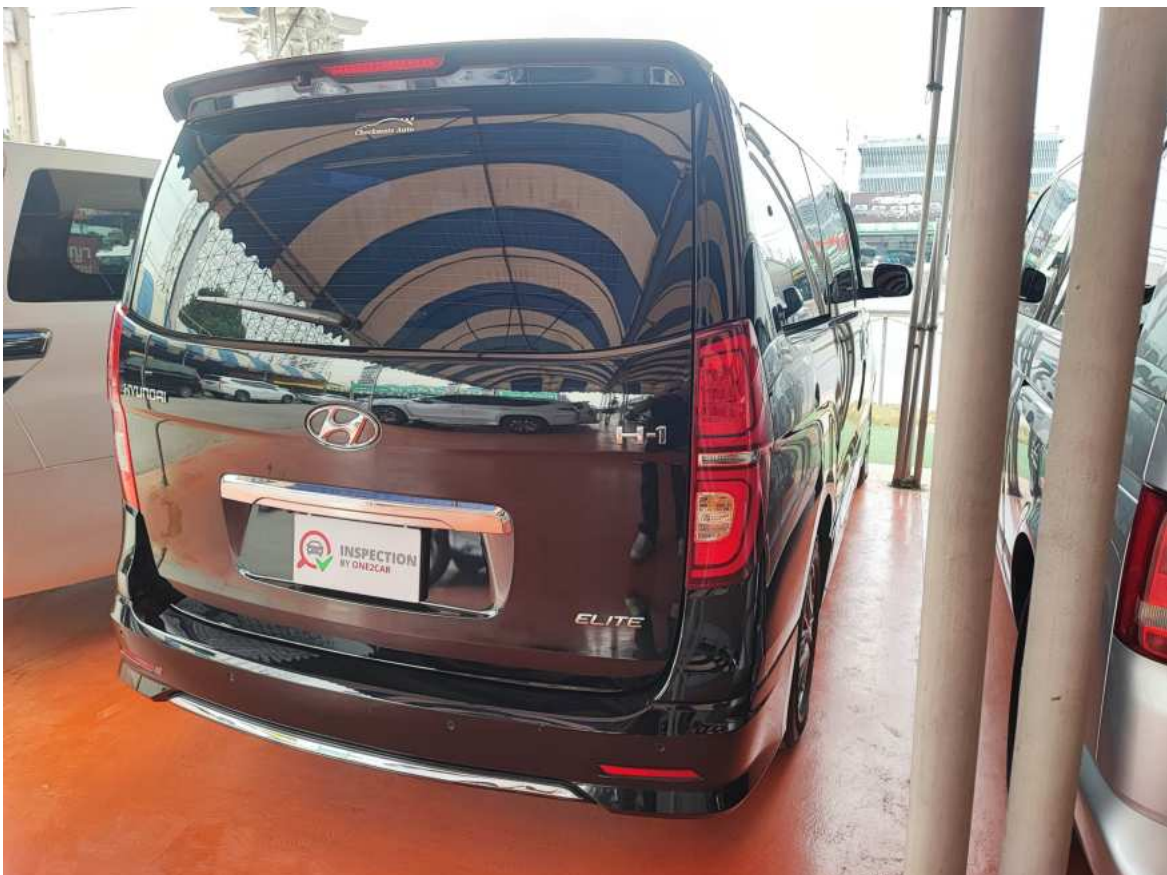
ภาพภายนอก

ประเมินสภาพรวม: ผ่าน
รายการที่รื้อการแก้ไข: ไม่พบรายการแก้ไข

- ชิ้นส่วนประกอบตัวถังรถ
- ✓ บุแผ่นเพลทเลขตัวถังมองเห็นได้ชัดเจน
- ✓ ชิ้นส่วนประกอบตัวถังรถ ผ่านการวัดค่าความหนาของสีแล้ว
- ✓ สีรถตรงตามเสาเอกเสาจอตะเบียน

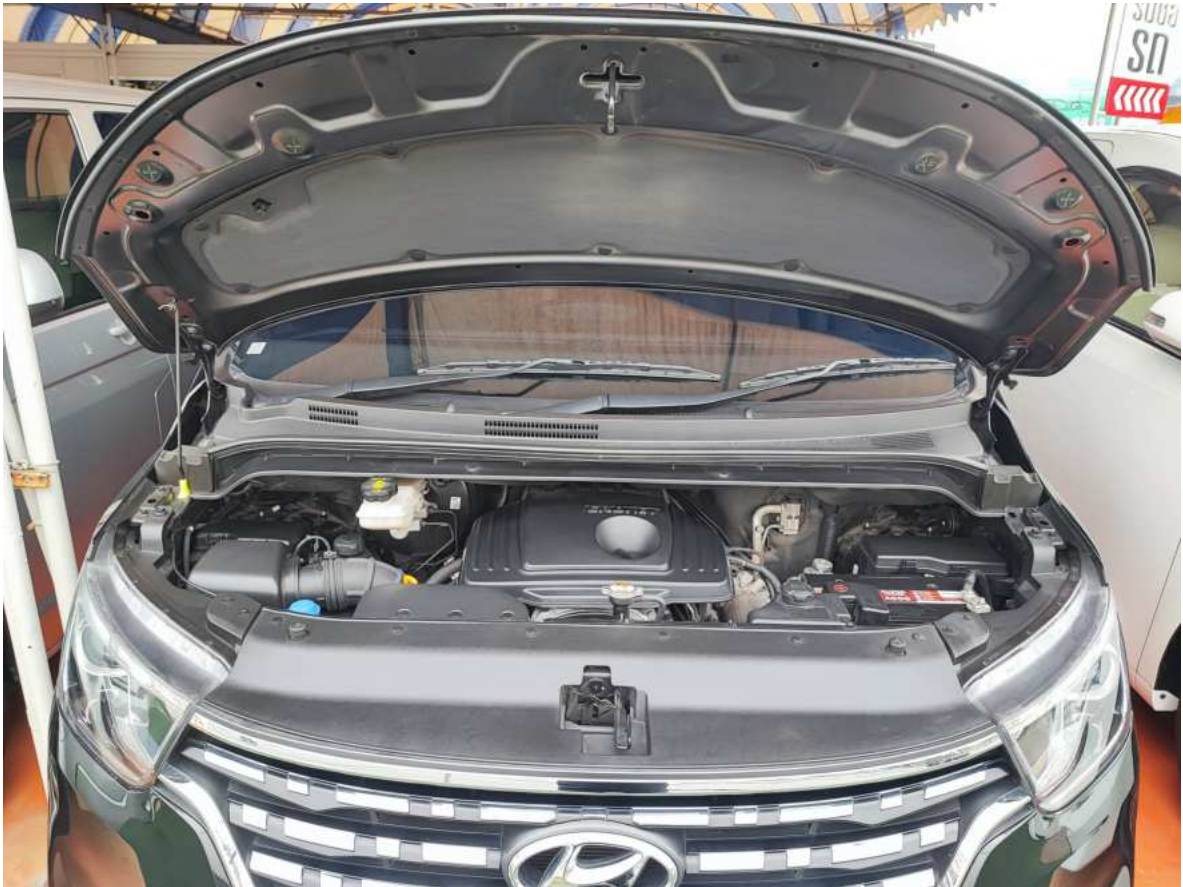
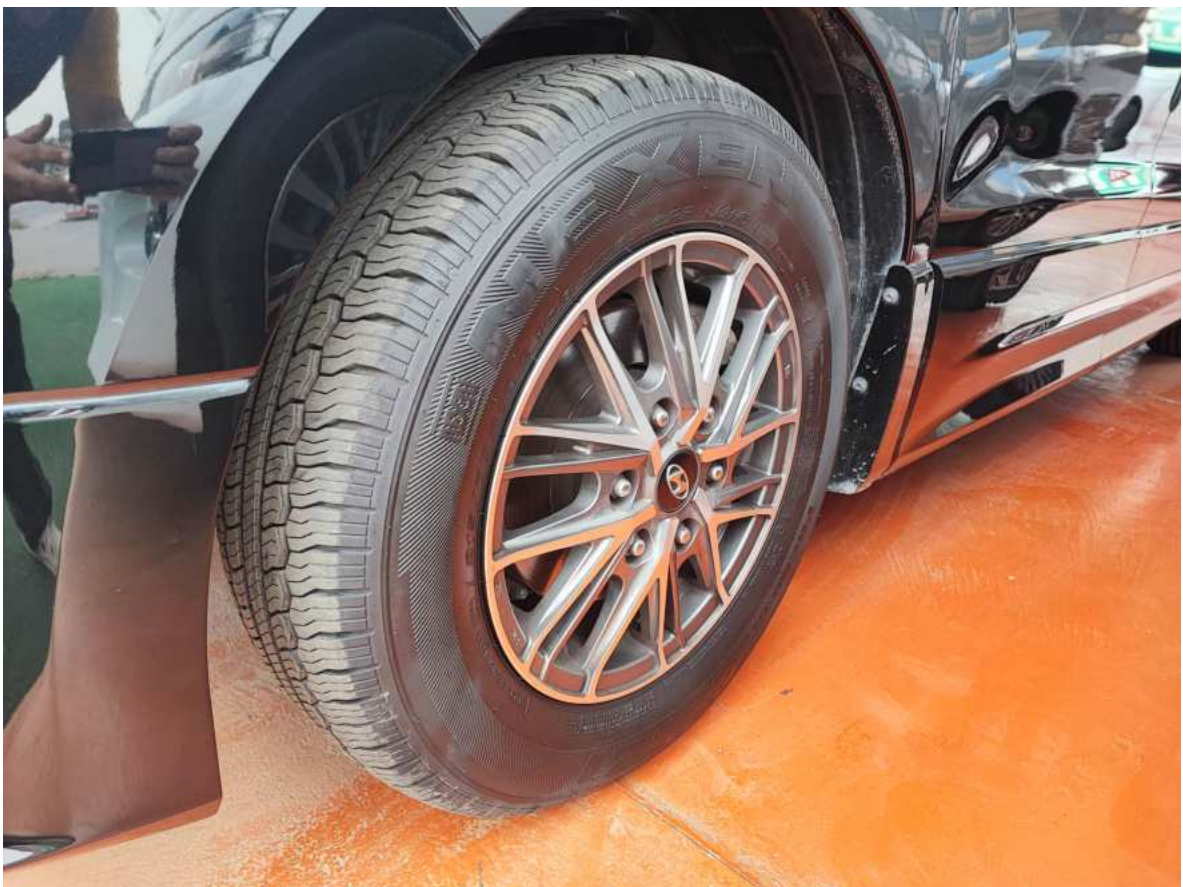
ภาพห้องเครื่อง ขอบยาง ล้อ

การทดสอบ แบตเตอรี่ Battery Test

Voltage	12.8	V
Rating	650	CCA
Current	359	CCA
Internal resistance	7.55	mΩ
State of Charge	100	%
State of Health	33	%
Status	REPLACE

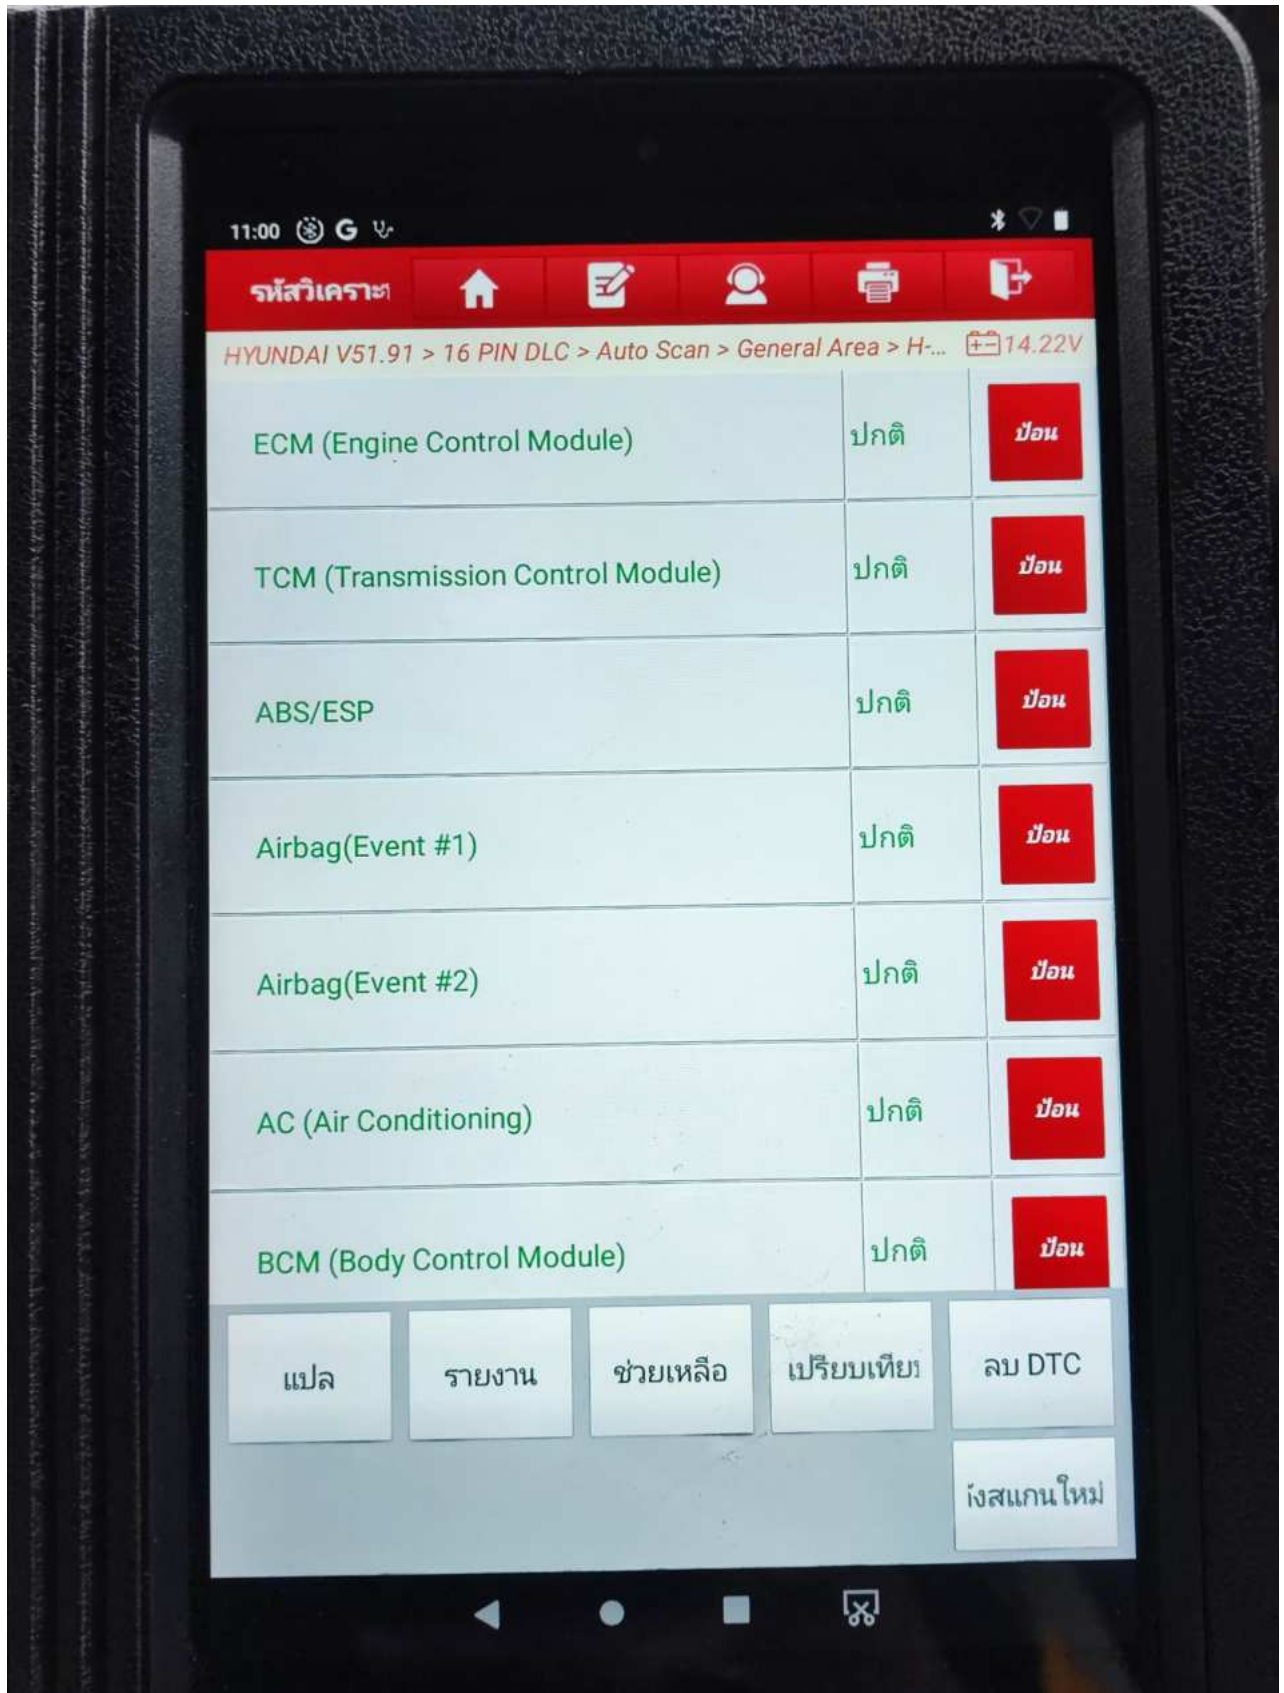
ภาพ OBD

1.5 ระบบการทำงานภายในรถยนต์ OBD II On-Board Diagnostics (OBD)

ดี (Good)
