## Vehicle Inspection Report

## สรุปผลการตรวจสอบ (Inspection Summary)

ยี่ห้อ/รุ่น (Brand/Model); TOYOTA YARIS 1.2 G AT	วันที่ตรวจสอบรถยนต์ (Date of Inspection): 25/03/64
หมายเลขตัวถัง (VIN): MR2K33F3101233908	เลขคำขอบริการ (Job No.) : I021/0014-2
หมายเลขเครื่องยนต์ (Engine No.): 3NR5275080	<p>Vehicle Picture:</p>  
ปีที่ผลิต (Build Date): 2018	
สีรถ (Color): เทา	
ระยะการใช้งาน (Mileage): 45,333 กม.	
หมายเลขทะเบียน (No. Plate): กท 5012 กำแพงเพชร	
วันครบกำหนดชำระภาษี (Registration Expiry): 11 มี.ค. 65	
ชื่อลูกค้า (Customer Name) : REGENT HOME CAR	
ที่อยู่ (Address): ถ.ราชพฤกษ์	
โทรศัพท์ (Tel): 089-458-8661	
สถานที่ตรวจสอบรถ (Inspection Place): REGENT HOME CAR

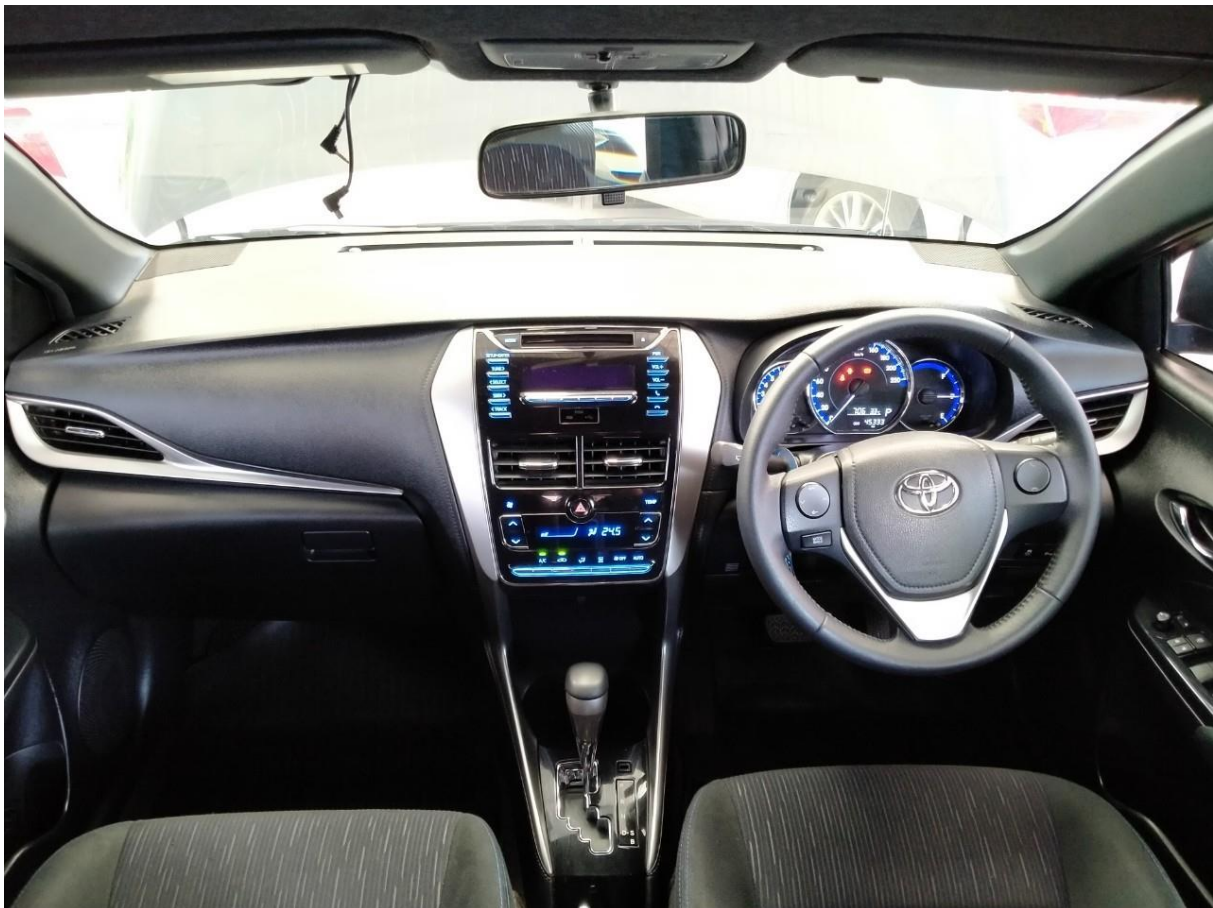
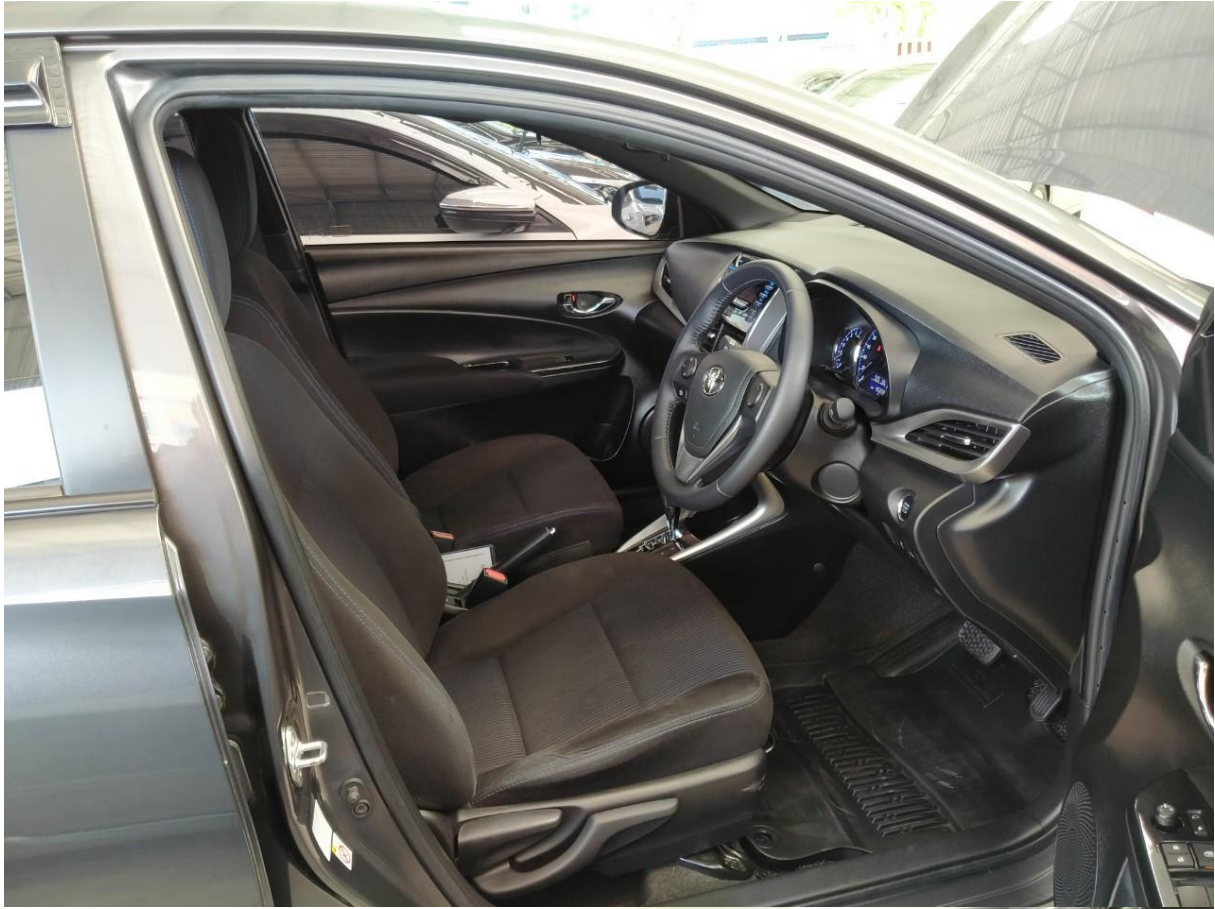
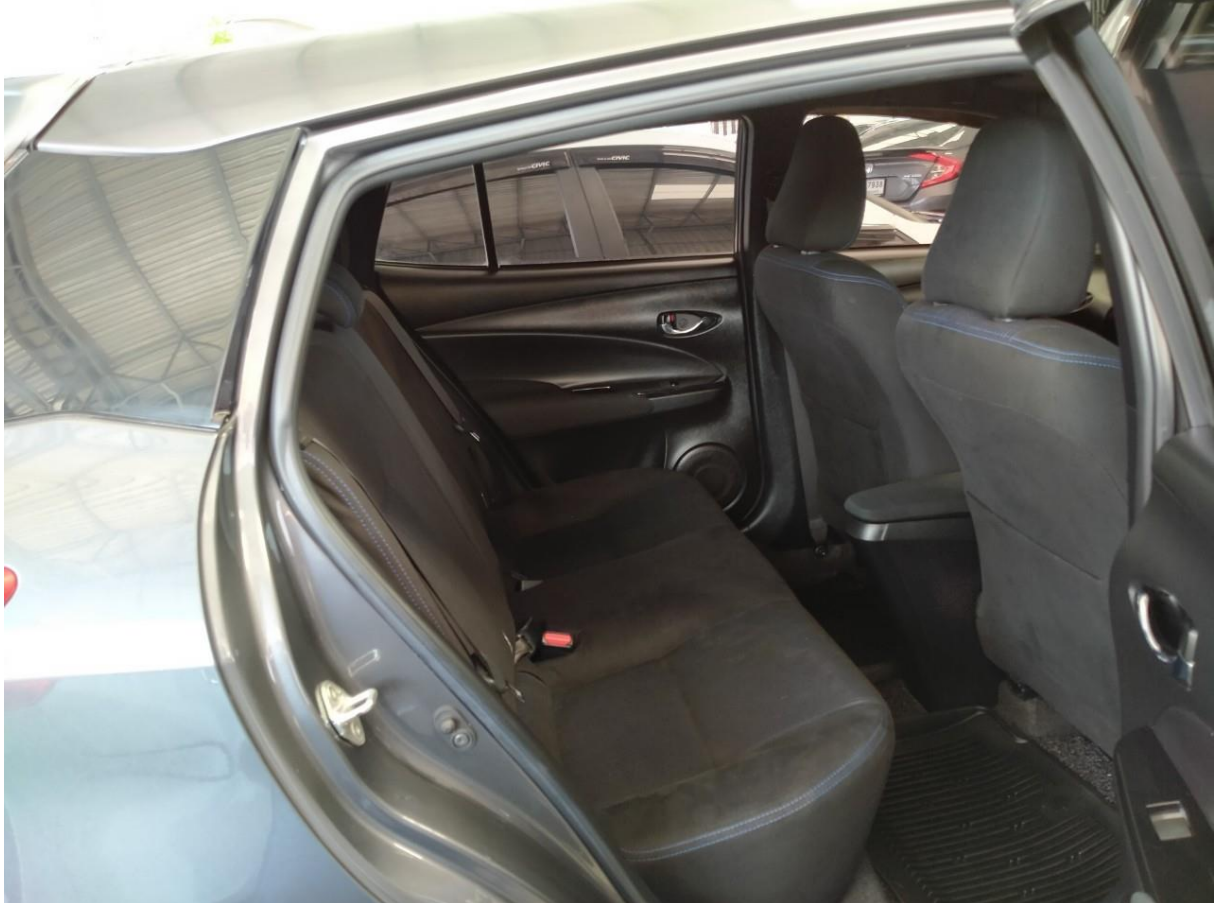
ภาพภายในด้านหน้า หลัง และ จุดบกพร่อง - Interior Visual Details (Front, Rear and/or Defect):

ที่นั่ง สภาพ Seat Appearance	สภาพดีตามอายุการใช้งาน
	การทำงาน การปรับ และการล็อคเบาะ Seat Adjust functional	ทำงานได้ดี
	สภาพ รางได้เบาะ Seat slide adjust rail	สภาพดีตามอายุการใช้งาน
	เข็มขัดนิรภัย Seat Belts	สภาพดีตามอายุการใช้งาน

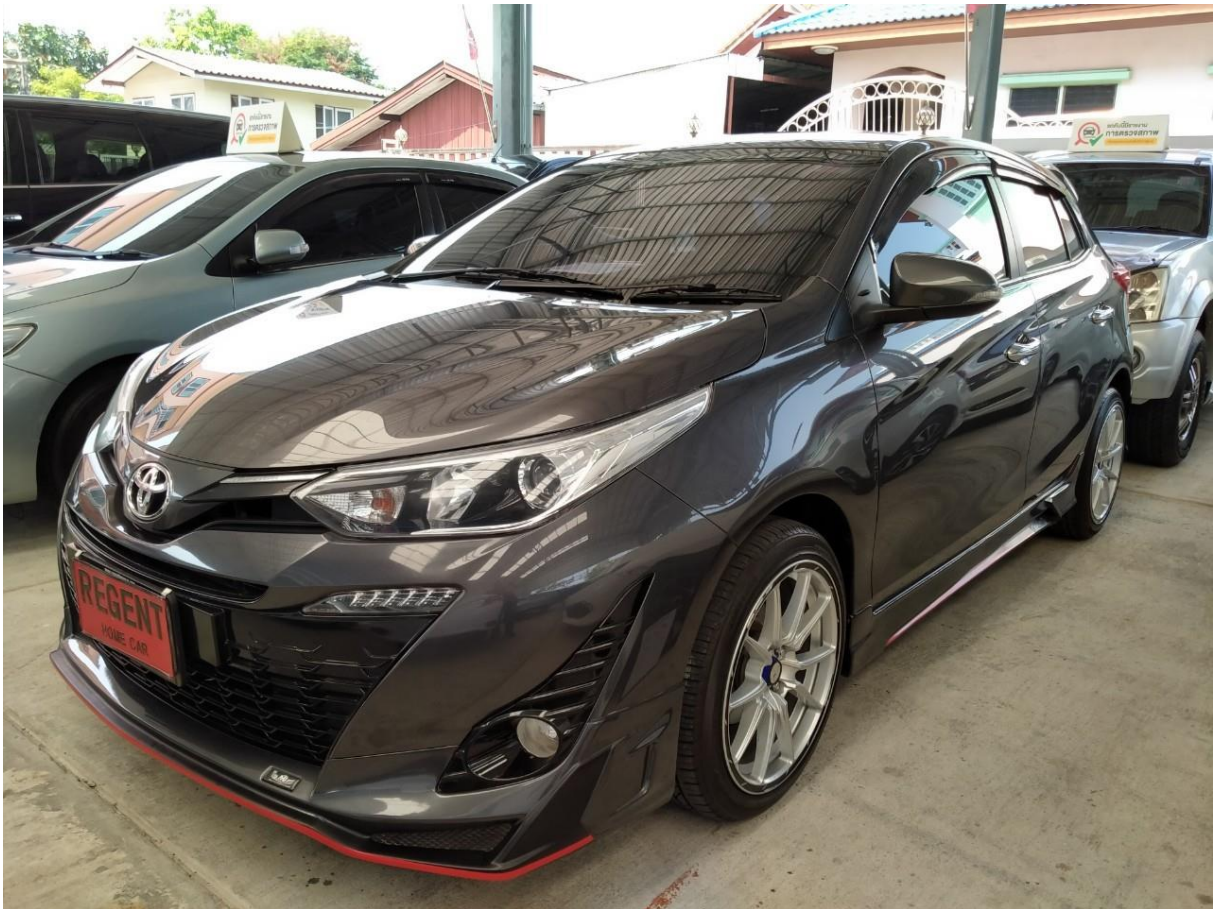
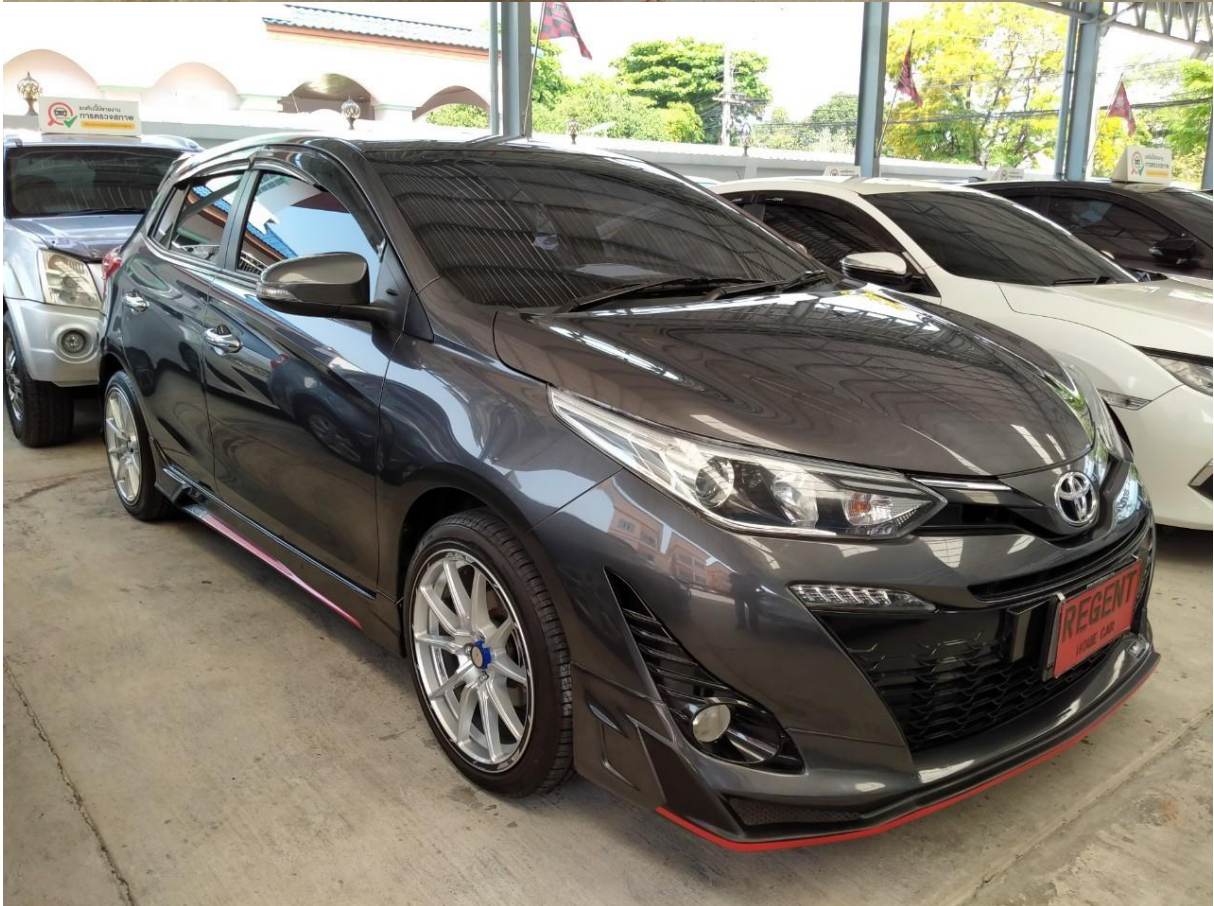
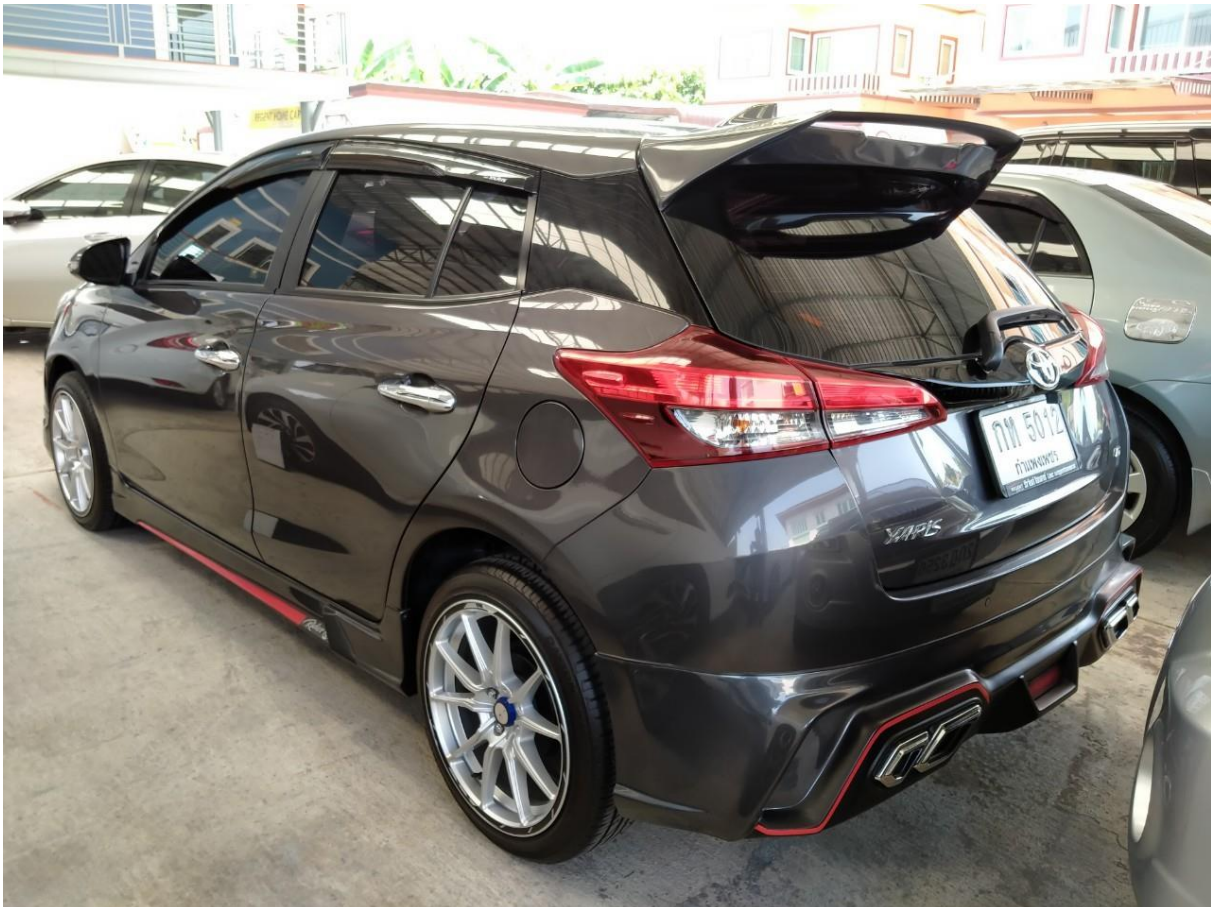
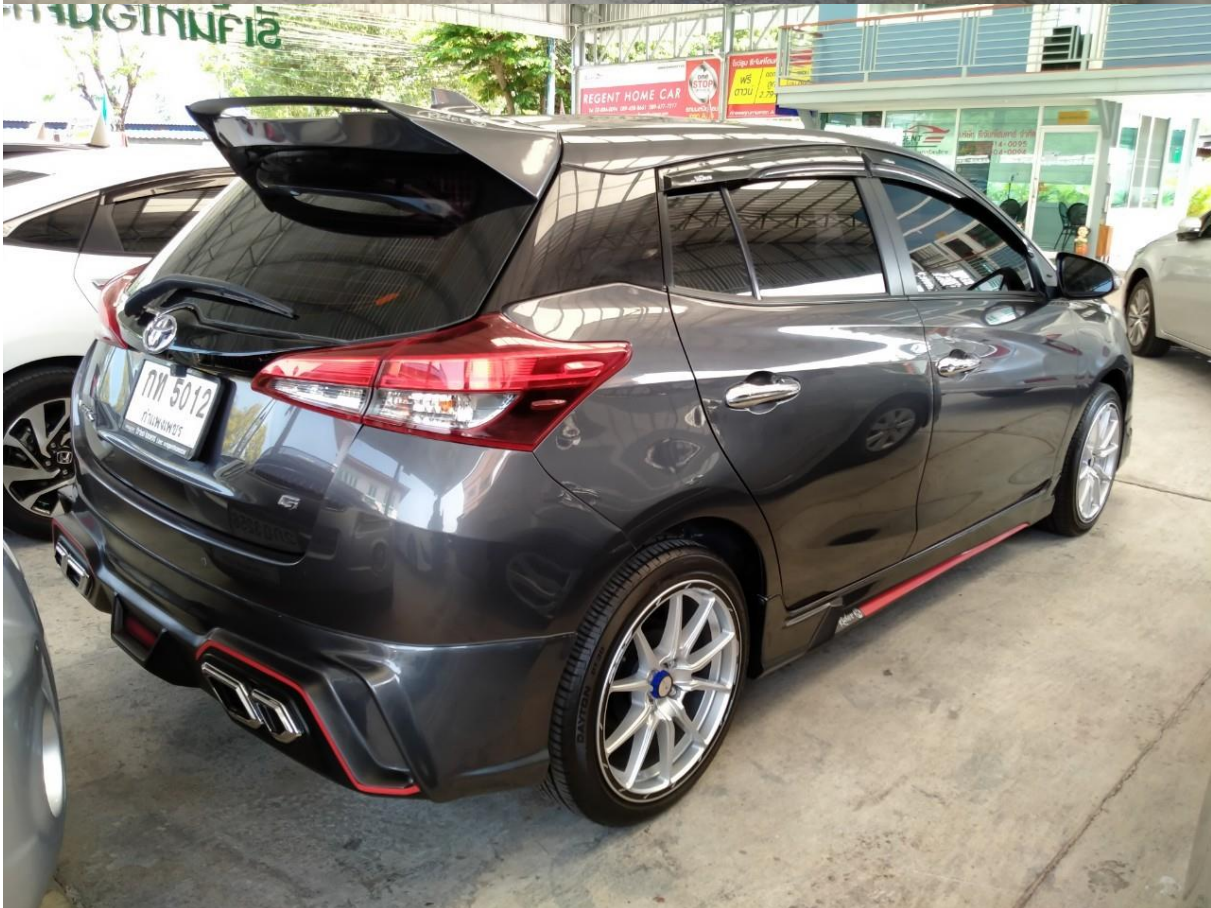
ภาพภายนอก - Exterior Visual Details:

กันชนหน้า Front Bumper	สภาพดี
	คาน รับกันชนหน้า (ขวา) Front Side Member (Right) Appearance	สภาพดี
	คาน รับกันชนหน้า (ซ้าย) Front Side Member (Left) Appearance	สภาพดี
	ฝากระโปรงหน้ารถ Bonnet	สภาพดี
	กระจกบังลมหน้า Windshield	สภาพดี
	หลังคา Roof	สภาพดี
	สภาพ และการทำงาน หลังคาชนิดรูป หลังคาเปิดประทุน Sunroof/Convertible functional and appearance	N/A
	ประตูหน้าขวา Front Right Door	สภาพดี
	ประตูหลังขวา Rear Right Door	สภาพดี
	ประตูเลื่อนด้านขวา Sliding Right Door	N/A
	บันไดขายน้าด้านขวา Right Rocker Panel	สภาพดี
	ประตูหน้าซ้าย Front Left Door	สภาพดี
	ประตูหลังซ้าย Rear Left Door	สภาพดี
	ประตูเลื่อนด้านซ้าย Sliding Left Door	N/A

บันไดซ้ายน้ำด้านซ้าย Left Rocker Panel	สภาพดี
	ประตูท้าย,ฝากระโปรงท้าย Rear Tail Gate	สภาพดี
	กระจกบังลมหลัง Rear Screen	สภาพดี
	กันชนหลัง Rear Bumper	สภาพดี
	คาน รับกันชนหลัง (ขวา) Rear Side Member (Right) Appearance	สภาพดี
	คาน รับกันชนหลัง (ซ้าย) Rear Side Member (Right) Appearance	สภาพดี
	เสาโครงสร้าง A ขวา Right A-Pillar	สภาพดี
	เสาโครงสร้าง B ขวา Right B-Pillar	สภาพดี
	เสาโครงสร้าง C ขวา Right C-Pillar	สภาพดี
	เสาโครงสร้าง D ขวา Right D-Pillar	N/A
	เสาโครงสร้าง A ซ้าย Left A-Pillar	สภาพดี
	เสาโครงสร้าง B ซ้าย Left B-Pillar	สภาพดี
	เสาโครงสร้าง C ซ้าย Left C-Pillar	สภาพดี
	เสาโครงสร้าง D ซ้าย Left D-Pillar	N/A
	ระบบบังคับเลี้ยว Steering Components	สภาพดีตามอายุการใช้งาน
