I023/0237-51

Honda Civic 1.8 EL i-VTEC

Vehicle Inspection Report

สรุปผลการตรวจสภาพรถ (Inspection Summary)

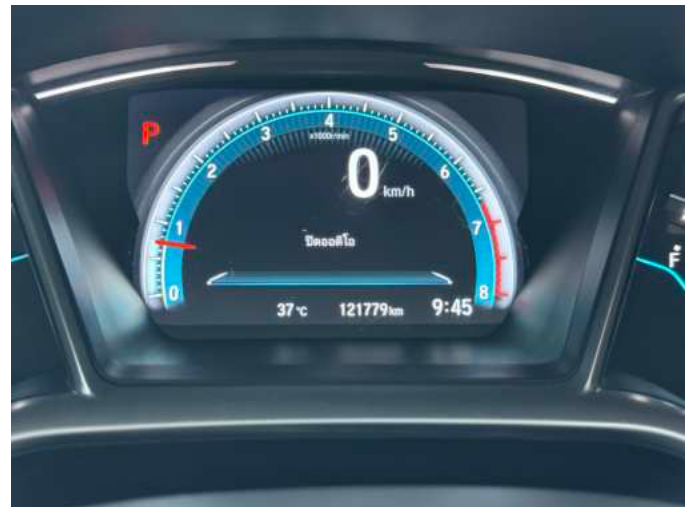
รูปเลขไมล์ (Mileage Picture) :

121779

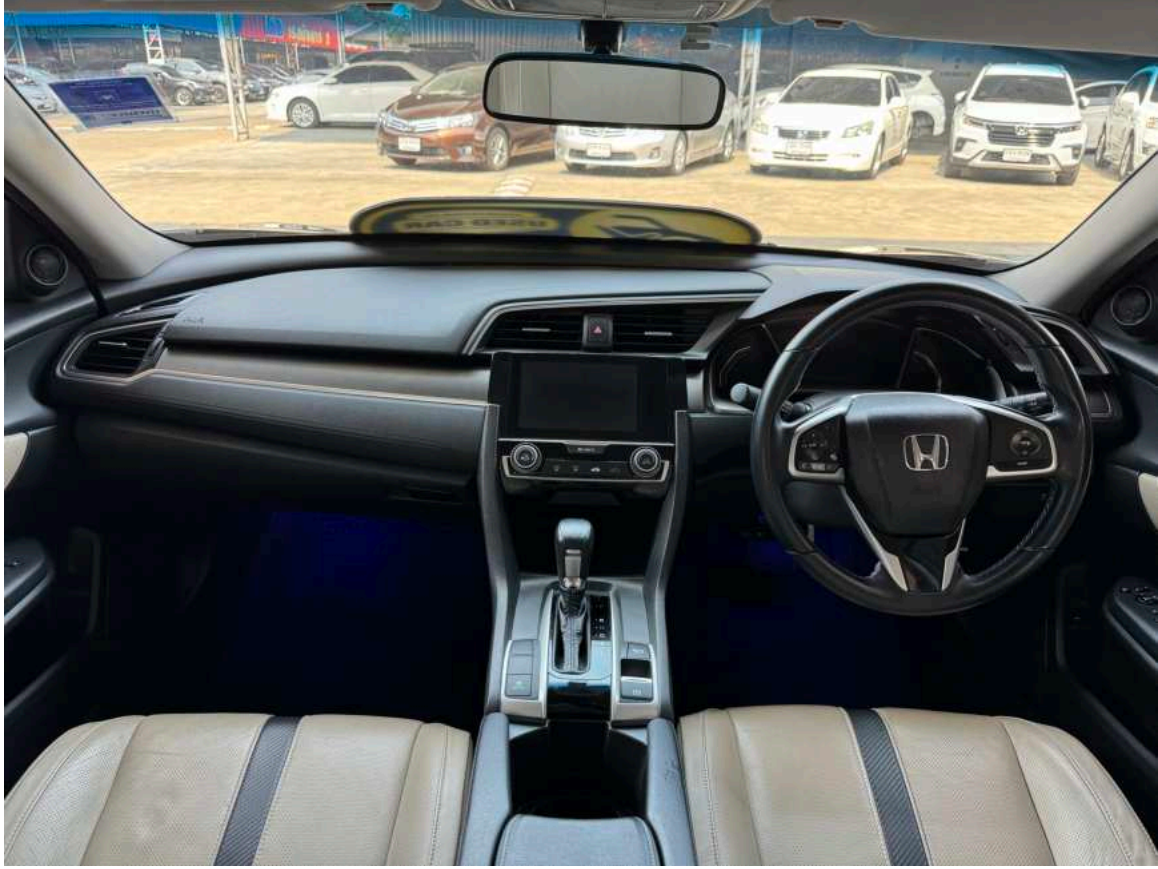
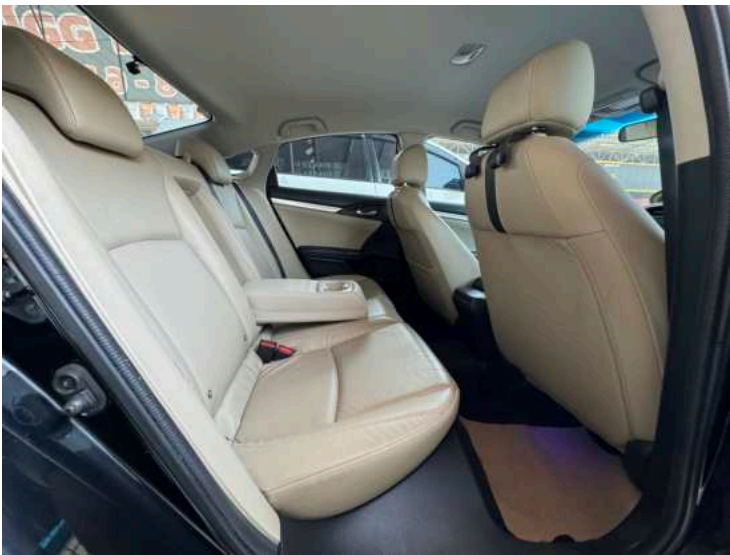
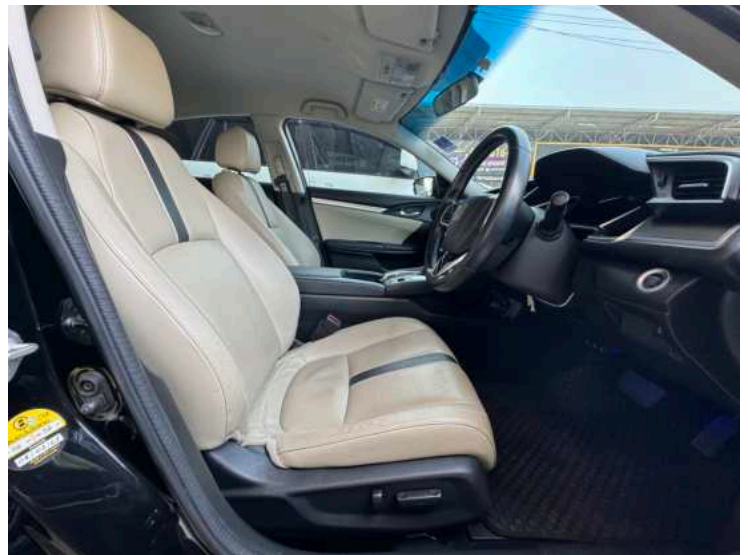
ภาพภายใน

ประเมินสภาพรวม: ผ่าน
อุปกรณ์หลัก/อุปกรณ์เสริมขณะขับที่:

- ✓ ระบบปรับอากาศ [ผ่าน]
- ✓ ไฟส่องสว่าง [ผ่าน]
- ✓ ไฟเลี้ยว/ไฟฉุกเฉิน [ผ่าน]
- ✓ หน้าปัดและมาตรวัด [ผ่าน]
- ✓ เข็มชี้ดิรภัย [ผ่าน]
- ✓ แตร [ผ่าน]
- ✓ เครื่องเล่นเพลง [ผ่าน]
- ✓ ระบบปัดน้ำฝน [ผ่าน]
- ✓ เบาะนั่งยึดแน่น [ผ่าน]
- ✓ กระจกไฟฟ้า [ผ่าน]

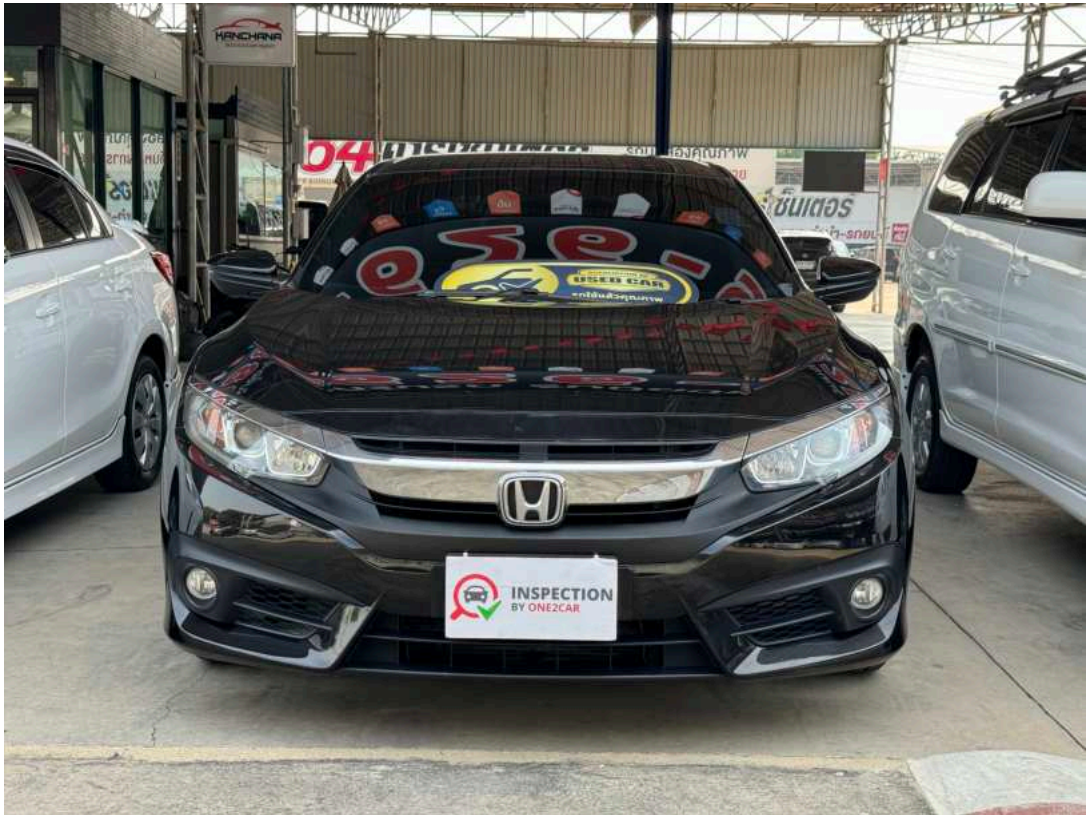
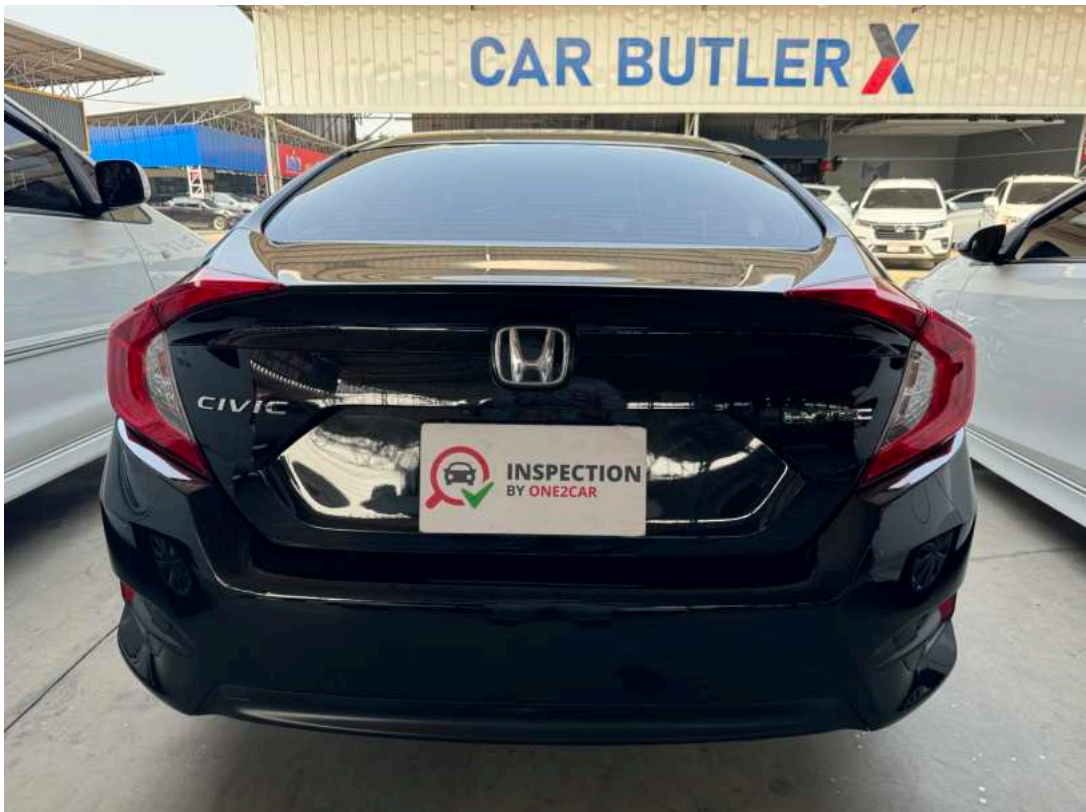
ภาพภายนอก

ประเมินสภาพรวม: ผ่าน
รายการที่รื้อการแก้ไข: ไม่พบรายการแก้ไข
ชิ้นส่วนประกอบตัวถังรถ

- ✓ แผ่นเพลทเลขตัวถังมองเห็นได้ชัดเจน
- ✓ ชิ้นส่วนประกอบตัวถังรถ ผ่านการวัดค่าความหนาของสีแล้ว
- ✓ สีรถตรงตามเสาเอกสารจดทะเบียน

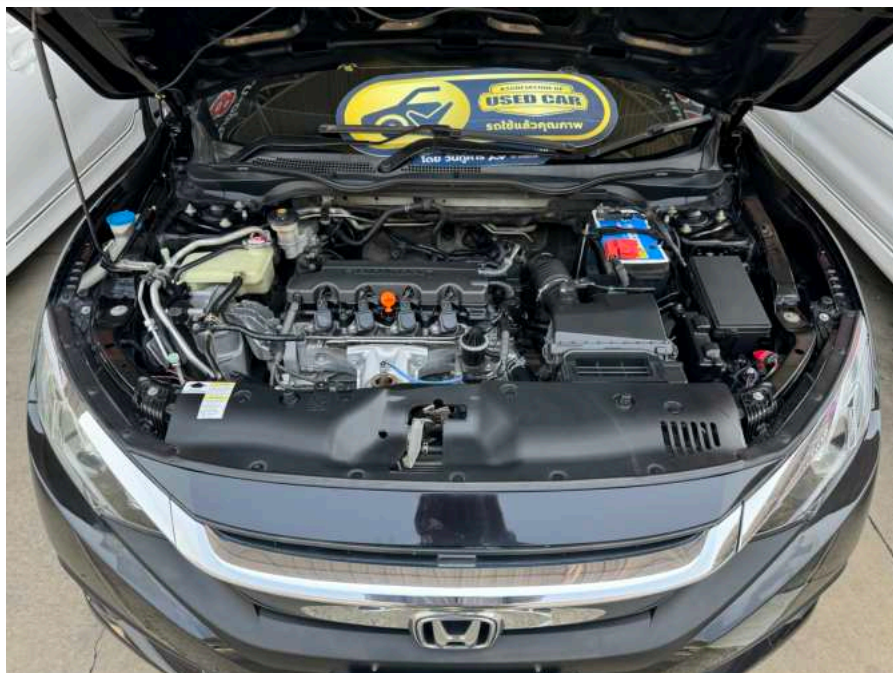
ภาพห้องเครื่อง

- ✓ รอบเดินเบาของเครื่องยนต์ปกติ
- ✓ ไม่มีปัญหาการสตาร์ทเครื่อง
- ✓ ระบบระบายความร้อนเครื่องยนต์แสดงค่าปกติ
- ✓ ไม่เกิดเสียงจากชิ้นส่วนหรือสายพานหน้าห้องเครื่อง
- ✓ ระบบเบรคไม่มีรอยร้าวซึม
- ✓ เครื่องยนต์ไม่มีคราบ/รอยร้าวซึม

Voltage	12.65	V
Rating	450	CCA
Current	362	CCA
Internal resistance	7.49	mΩ
State of Charge	85	%
State of Health	62	%
Status	GOOD

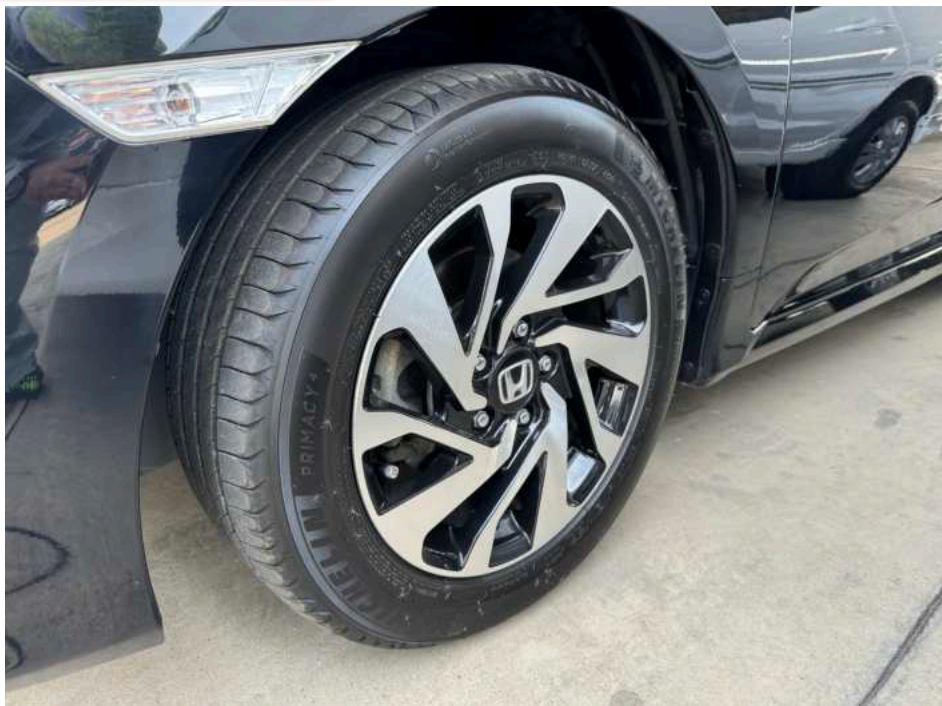
ขอบยาง ล้อ

44/22
