I024/0165-26

Honda BR-V 1.5 SV

14 พ.ค. 2024

# Vehicle Inspection Report

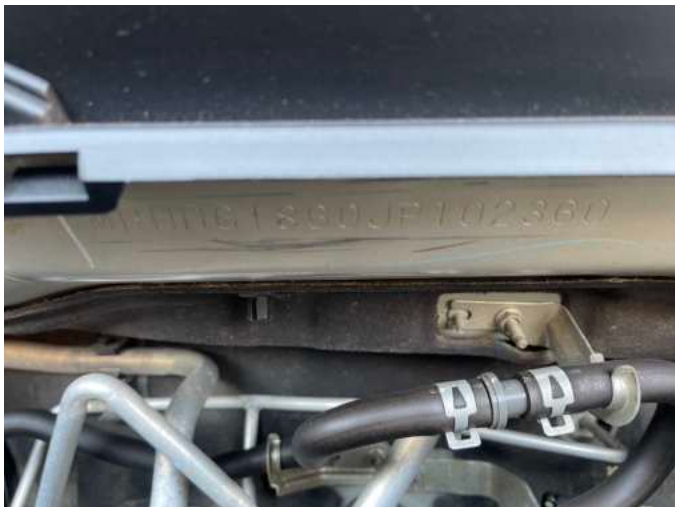
รูปเลขตัวถัง (VIN Picture): ▾

MRHDG1860JP102360

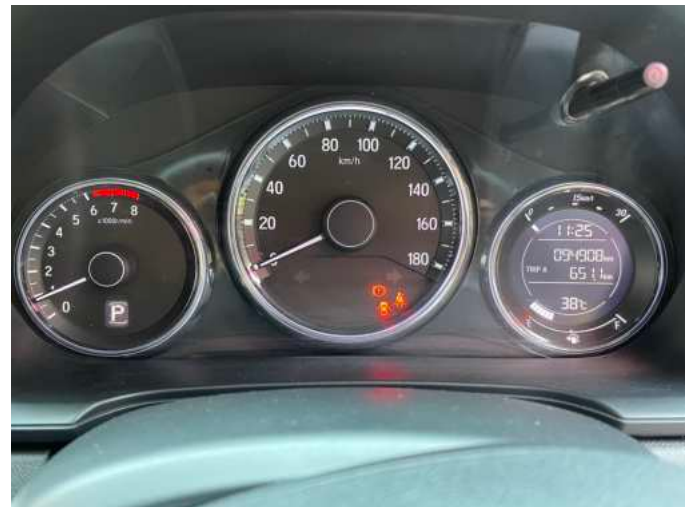
รูปเลขไมล์ (Mileage Picture) :

94908

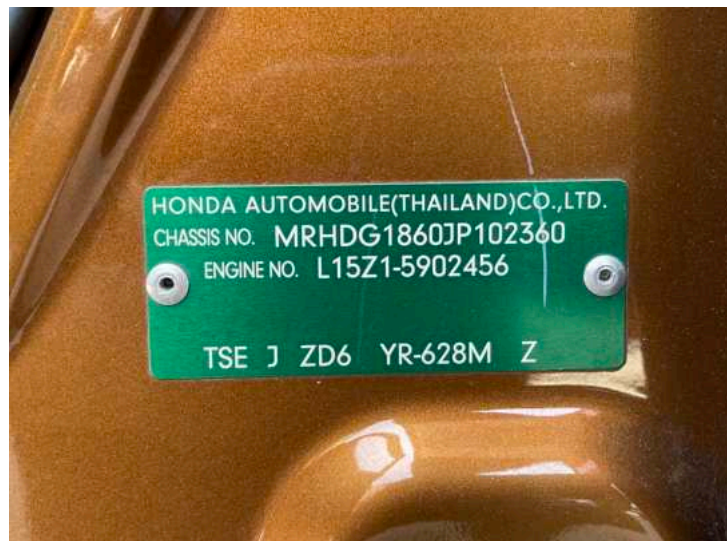
รูปแผ่นPlate ▾

- ✓ แผ่นเพลทเลขตัวถังมองเห็นได้ชัดเจน
- ✓ ชิ้นส่วนประกอบตัวถังรถ ผ่านการวัดค่าความหนาของสีแล้ว
- ✓ สีรถตรงตามเสาเอกสารถะเบียน

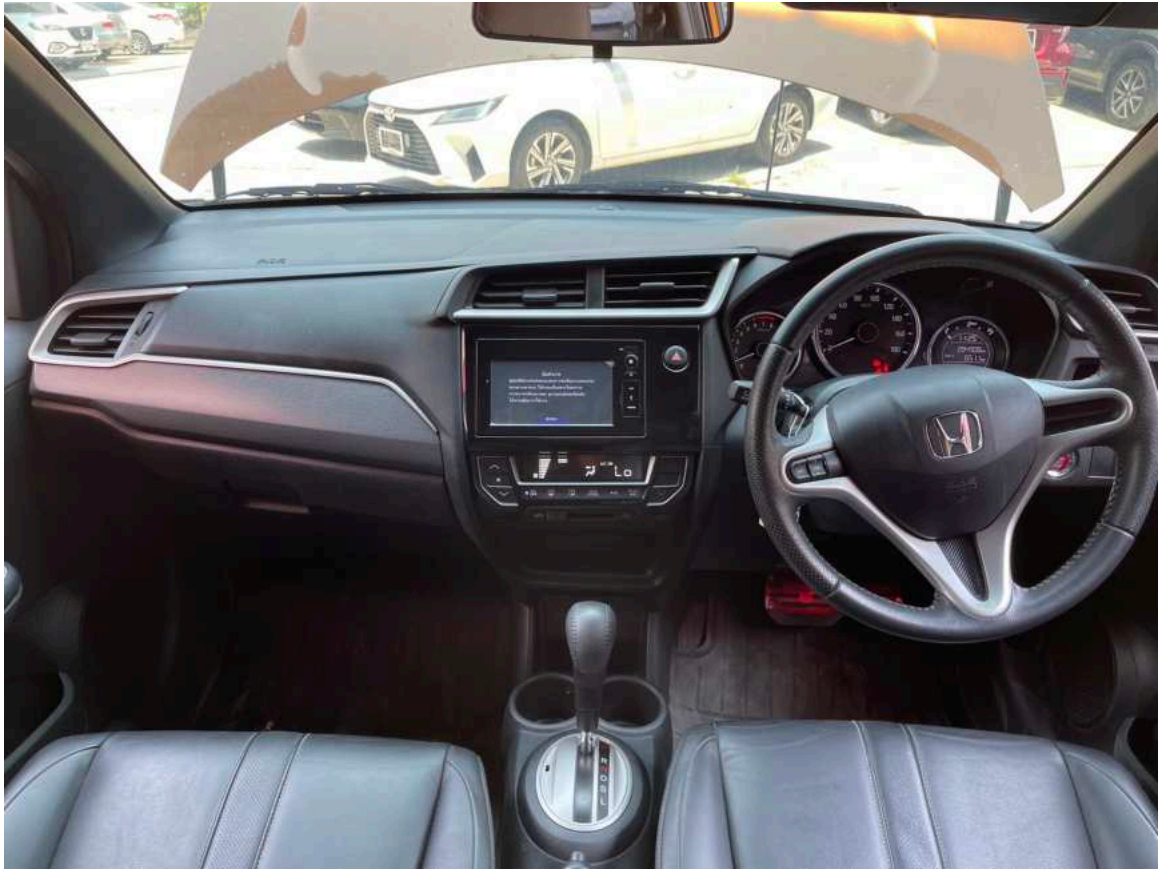
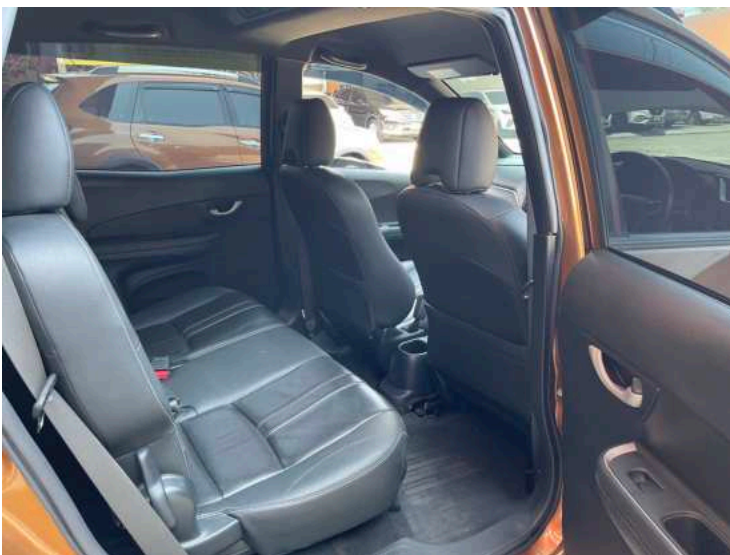
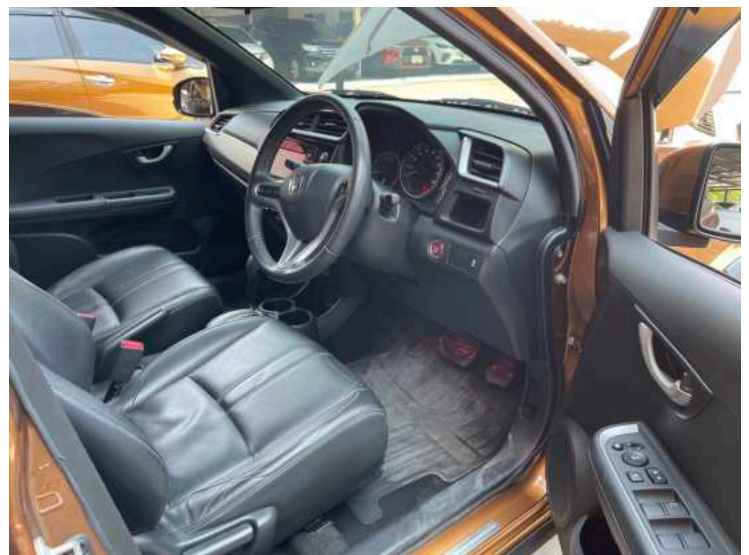
ภาพภายใน

ประเมินสภาพรวม: ผ่าน  
อุปกรณ์หลัก/อุปกรณ์เสริมขณะขับที่:

- ✓ ระบบปรับอากาศ [ผ่าน]
- ✓ ไฟส่องสว่าง [ผ่าน]
- ✓ ไฟเลี้ยว/ไฟฉุกเฉิน [ผ่าน]
- ✓ หน้าปัดและมาตรวัด [ผ่าน]
- ✓ เข็มชี้ดิรภัย [ผ่าน]
- ✓ แตร [ผ่าน]
- ✓ เครื่องเล่นเพลง [ผ่าน]
- ✓ ระบบปัดน้ำฝน [ผ่าน]
- ✓ เบาะนั่งยึดแน่น [ผ่าน]
- ✓ กระจกไฟฟ้า [ผ่าน]

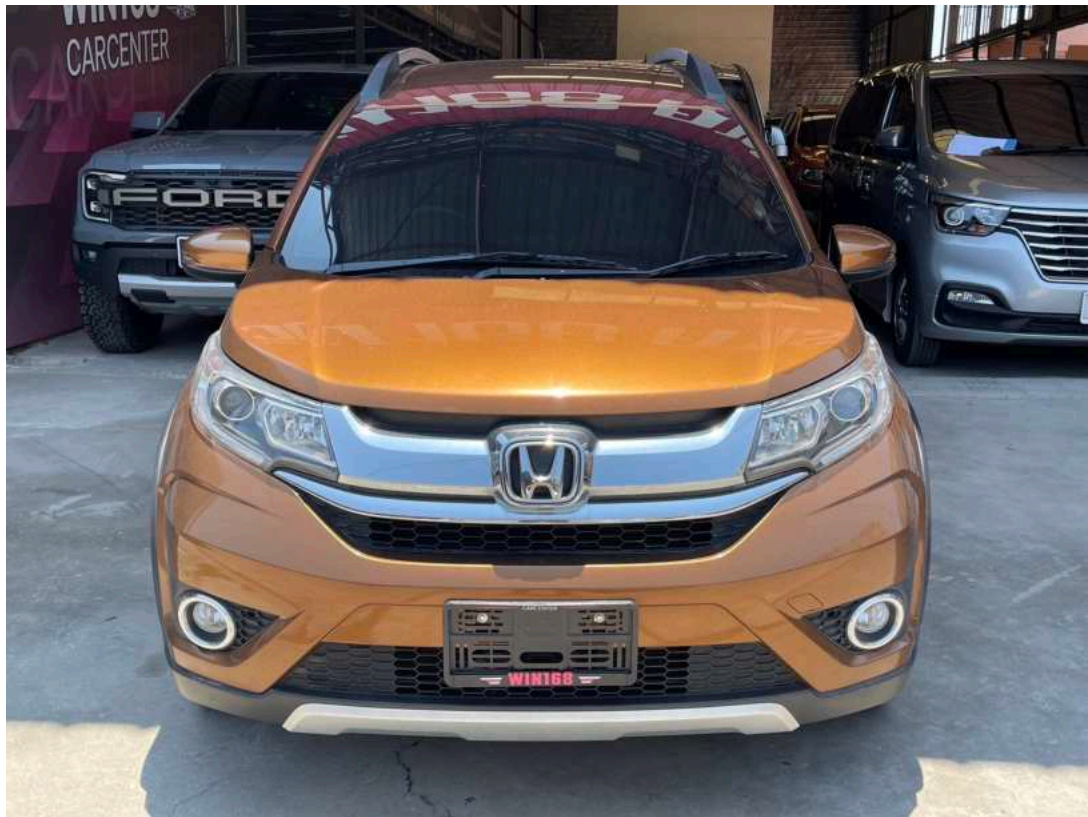
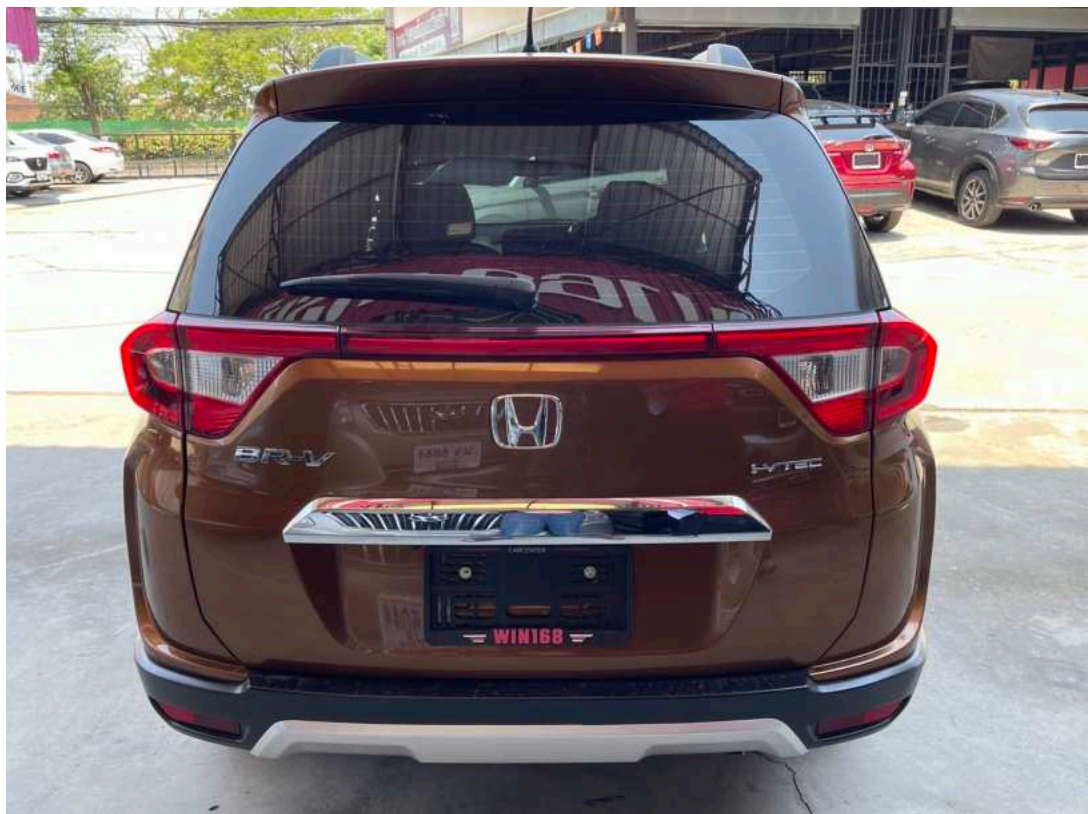
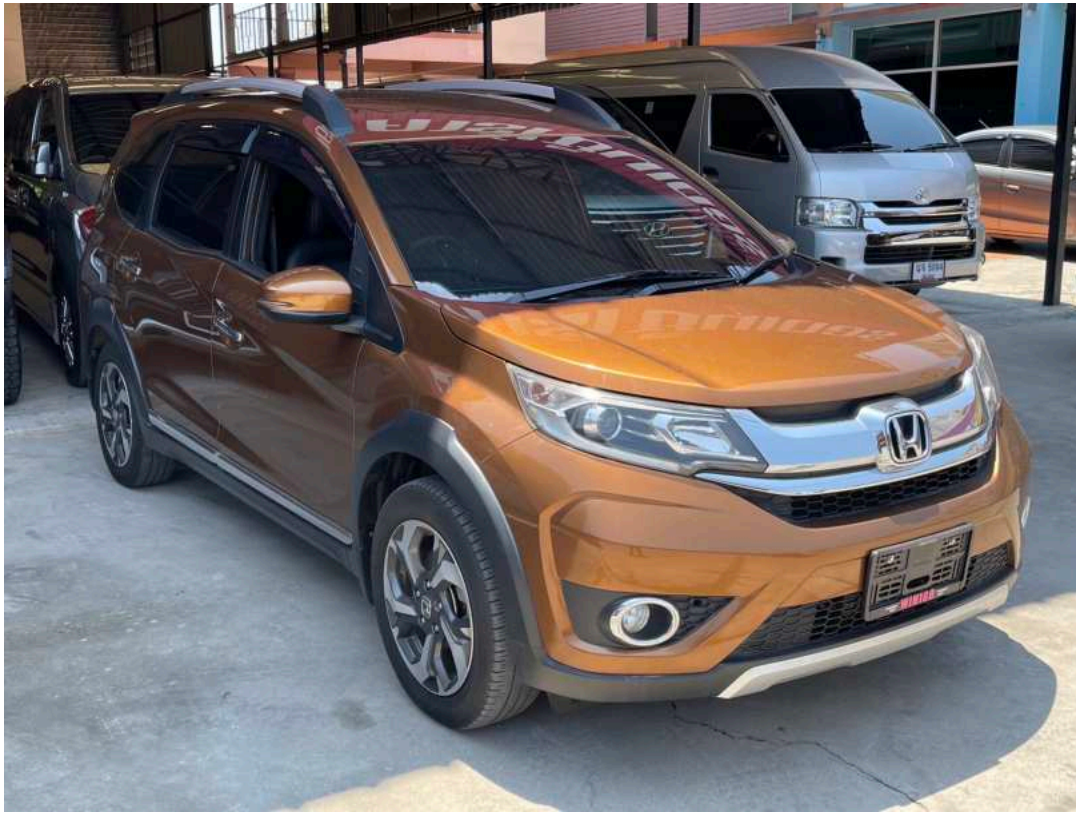
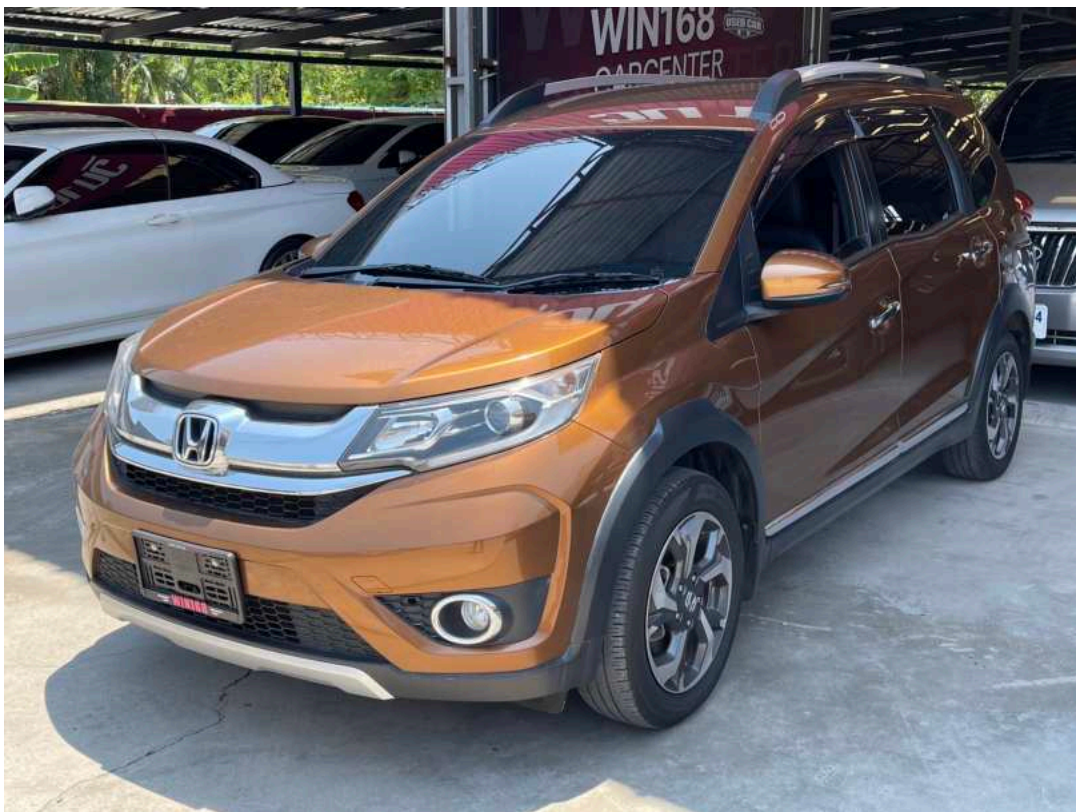
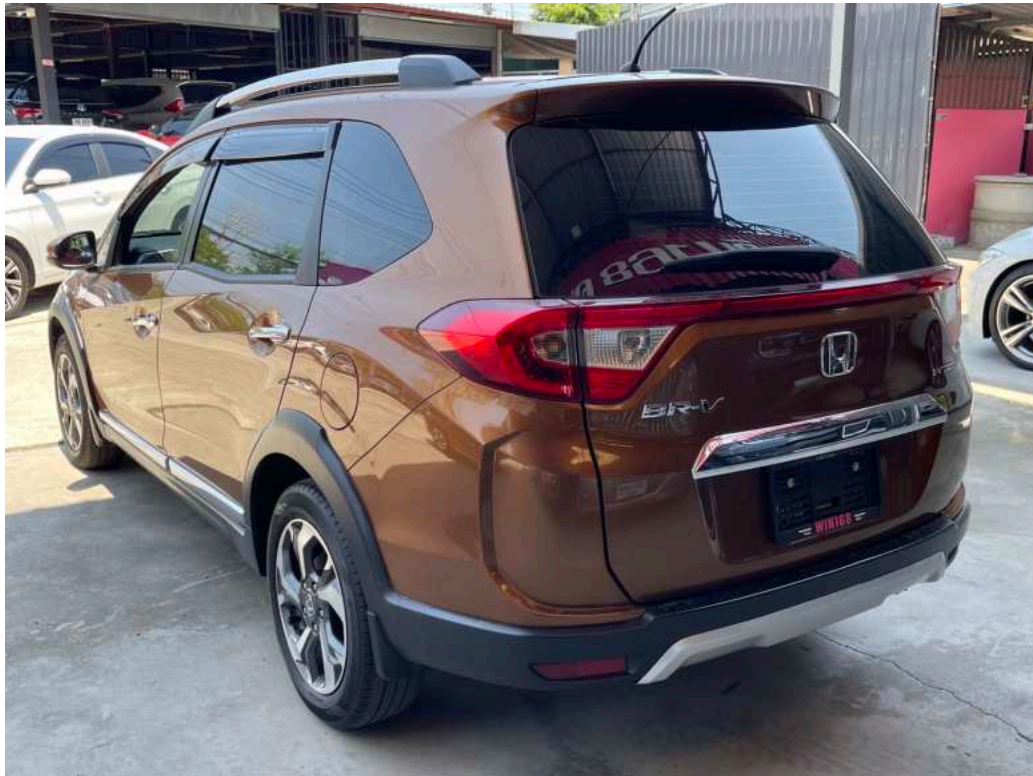
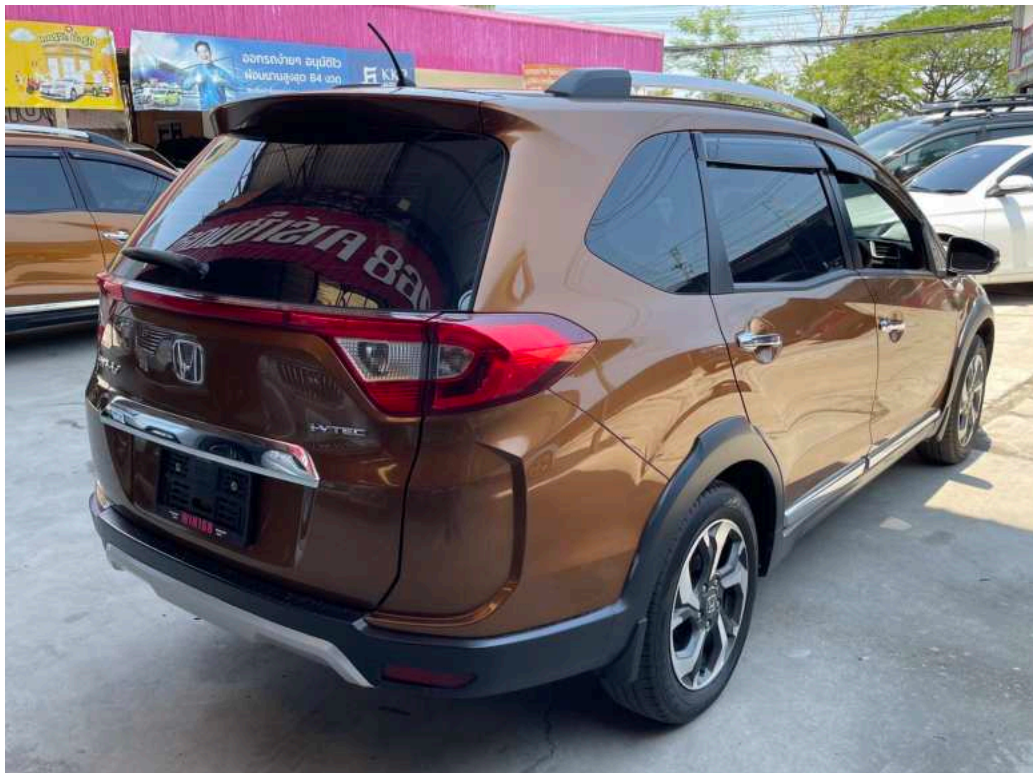
### ภาพภายนอก

ประเมินสภาพรวม: ผ่าน  
รายการที่รื้อการแก้ไข: ไม่พบรายการแก้ไข  
ชิ้นส่วนประกอบตัวถังรถ

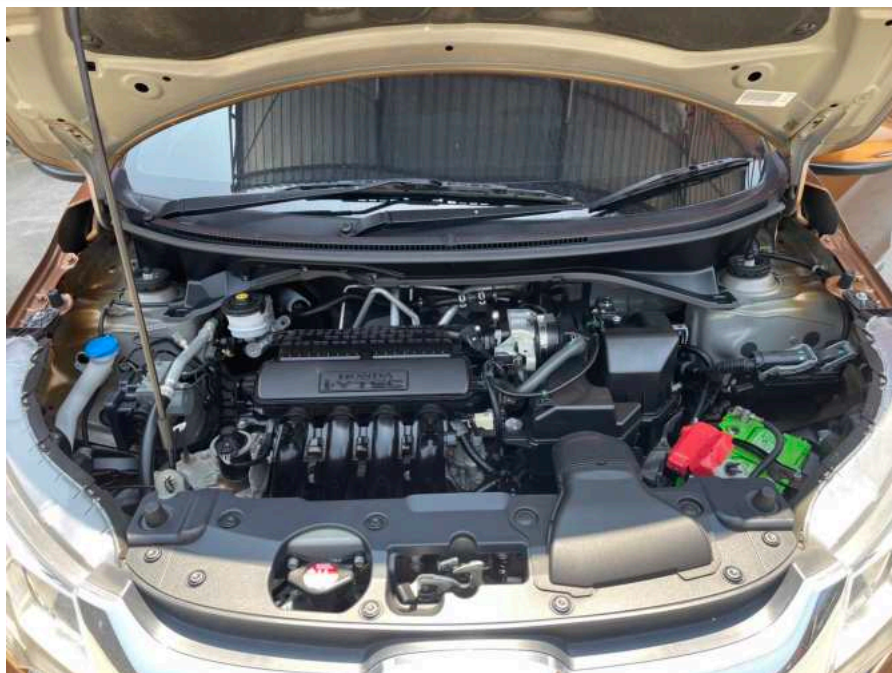
### ภาพห้องเครื่อง

เครื่องยนต์และระบบขับเคลื่อน:

- ✓ รอบเดินเบาของเครื่องยนต์ปกติ
- ✓ ไม่มีปัญหาการสตาร์ทเครื่อง
- ✓ ระบบระบายความร้อนเครื่องยนต์แสดงค่าปกติ
- ✓ ไม่เกิดเสียงจากชิ้นส่วนหรือสายพานหน้าห้องเครื่อง
- ✓ ระบบเบรคไม่มีรอยร้าวซึม
- ✓ เครื่องยนต์ไม่มีคราบ/รอยร้าวซึม

Voltage	12.64	V
Rating	350	CCA
Current	369	CCA
Internal resistance	7.58	mΩ
State of Charge	100	%
State of Health	100	%
Status	GREAT

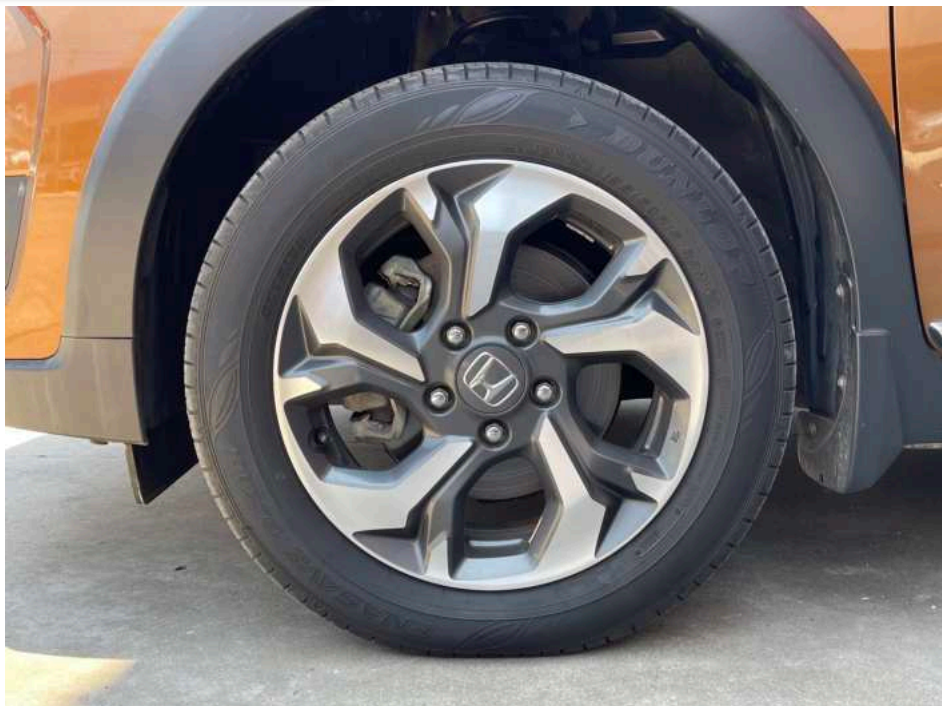
#### ขอบยาง ล้อ

13/21

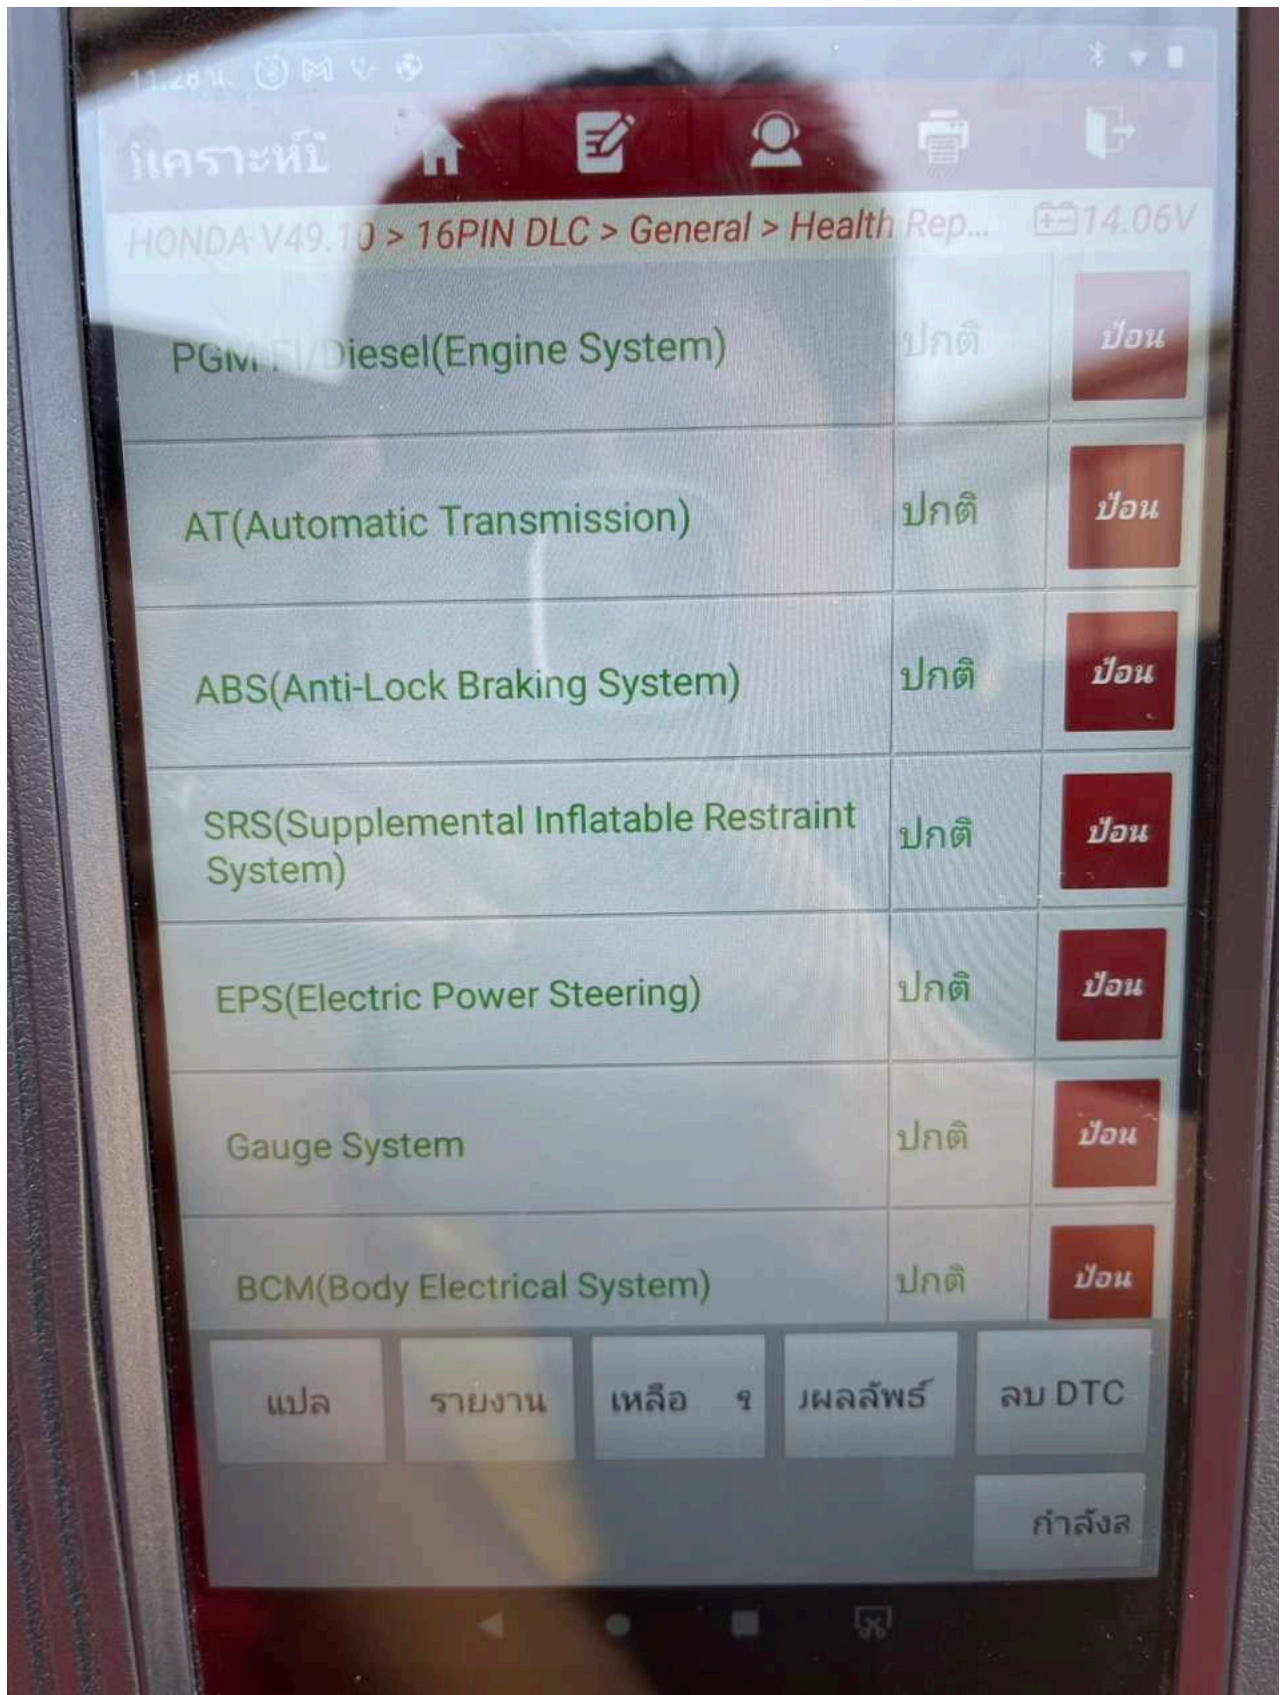
ภาพ OBD

1.5 ระบบการทำงานภายในรถยนต์ OBD II On-Board Diagnostics (OBD)

ดี (Good)

2.17 ตรวจจับพฤติกรรมการขับขี่, ความเร็ว และเครื่องยนต์  
OBD II On-Board Diagnostics (OBD)
