Vehicle Inspection Report

ยี่ห้อ/รุ่น (Brand/Model): BMW 320 d Limousine (G20)	วันที่ตรวจสอบรถยนต์ (Date of Inspection): 24-06-64
หมายเลขตัวถัง (VIN): WBA5V52020AE05269	เลขคำขอบริการ (Job No.) : I021/0011-32
หมายเลขเครื่องยนต์ (Engine No.): 56205548	Vehicle Picture:

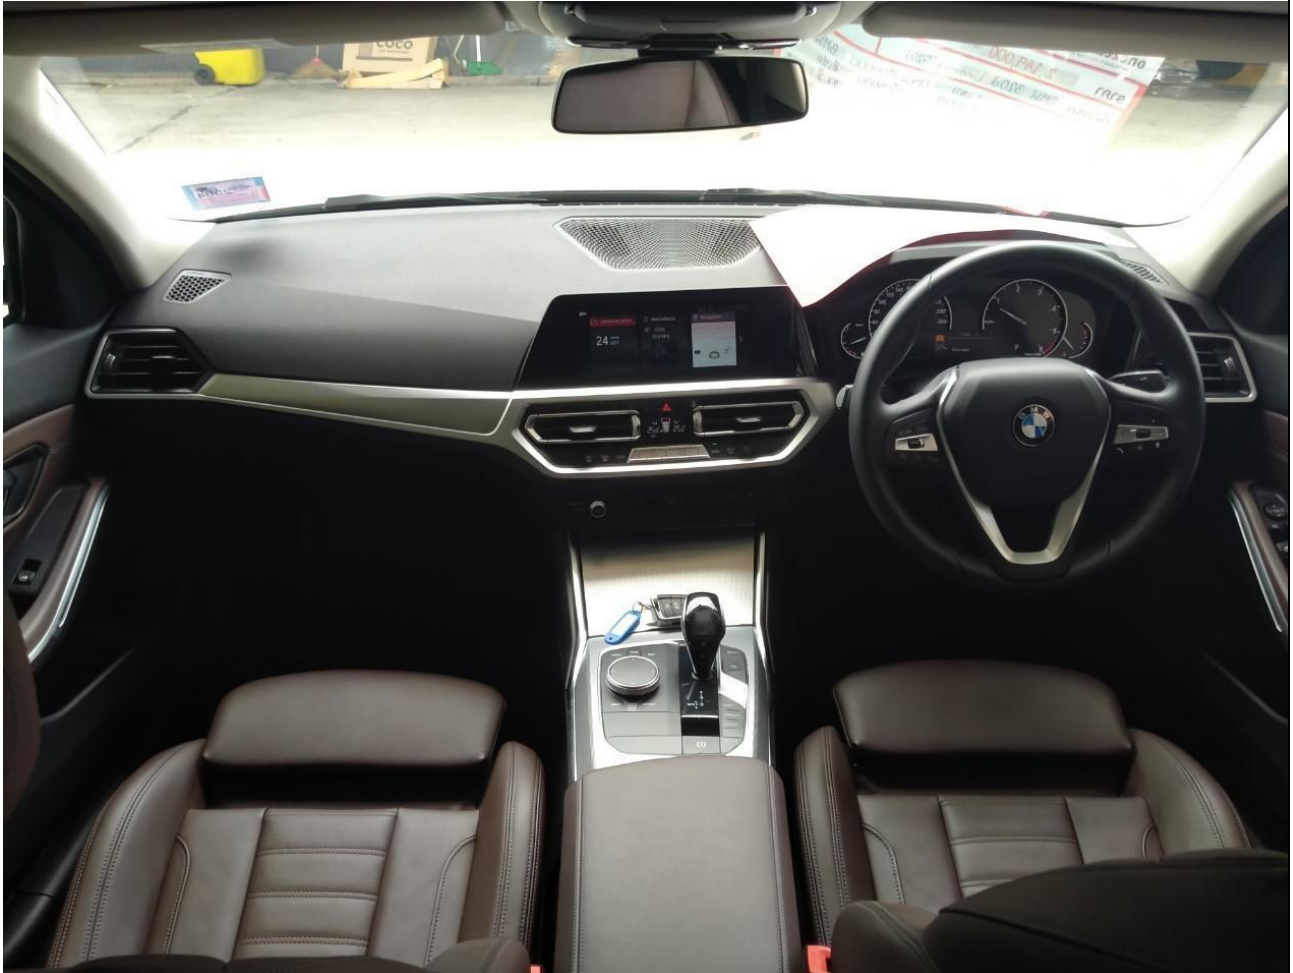
ภาพภายในด้านหน้า หลัง และ จุดบกพร่อง - Interior Visual Details (Front, Rear and/or Defect):

ที่นั่ง สภาพ Seat Appearance	สภาพตามอายุการใช้งาน

เข็มขัดนิรภัย Seat Belts	สภาพตามอายุการใช้งาน

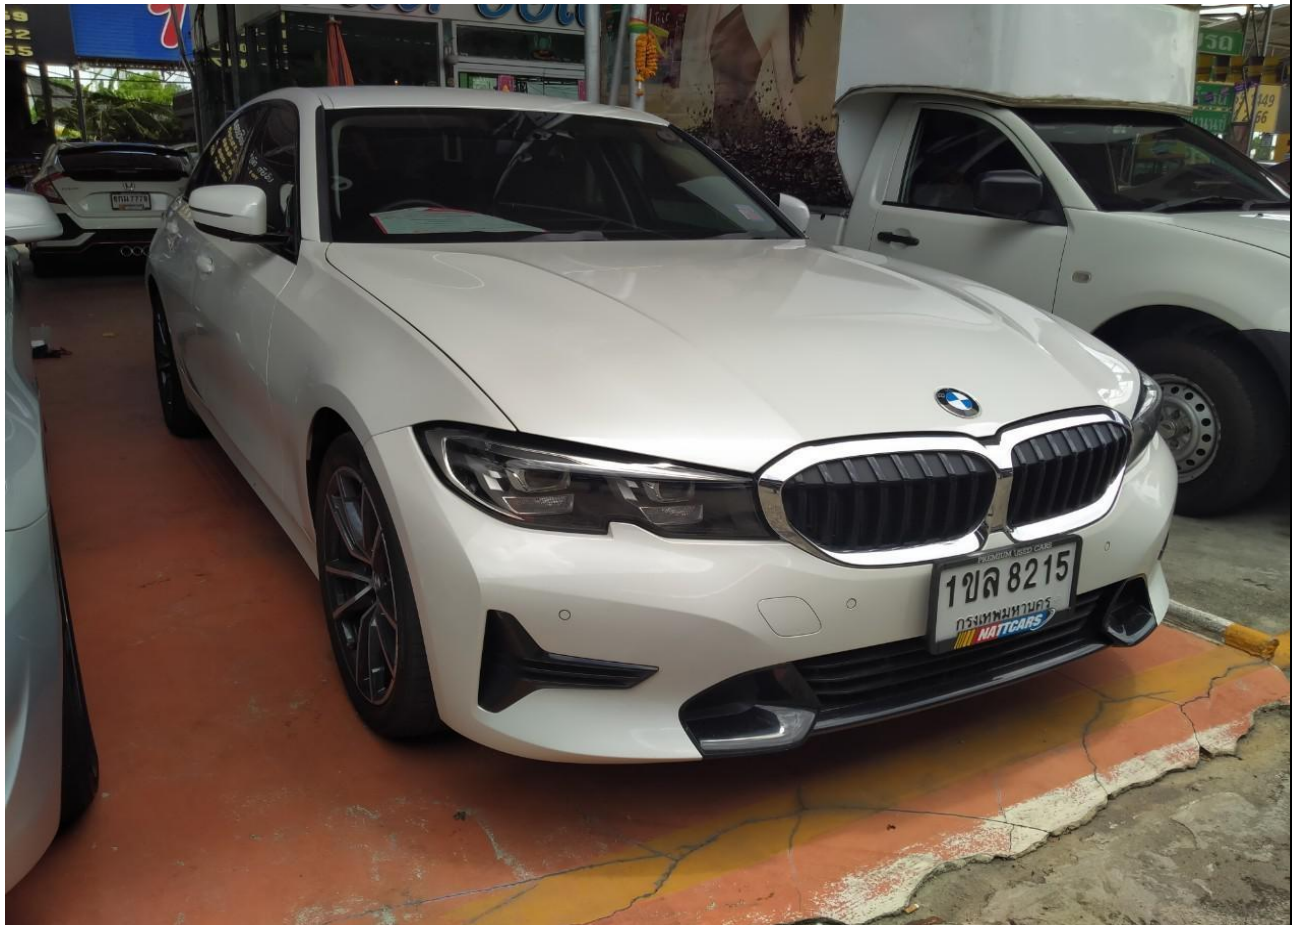
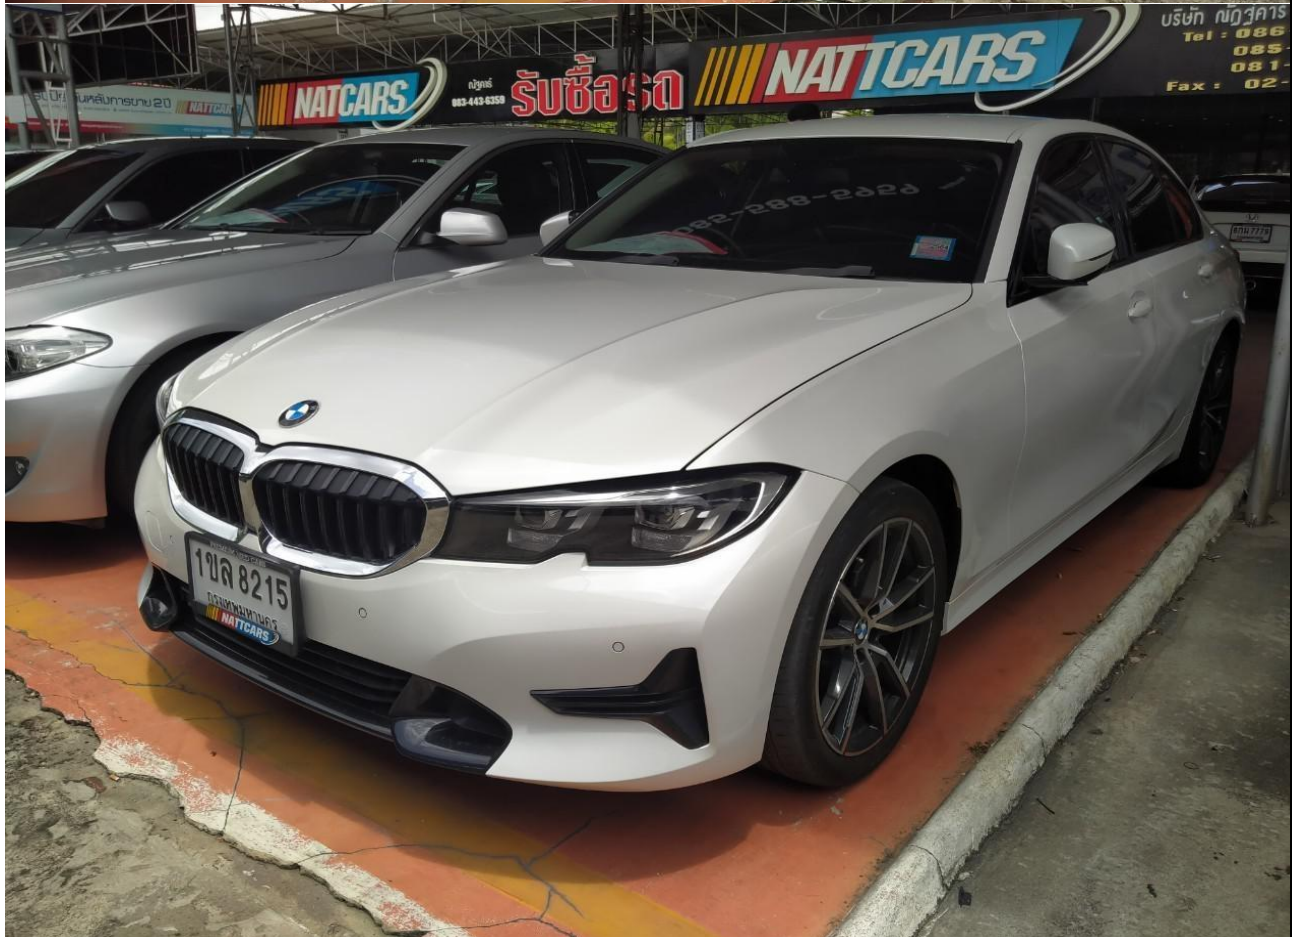
ภาพภายนอก - Exterior Visual Details:

กันชนหน้า Front Bumper	สภาพดี
 	คาน รับกันชนหน้า (ขวา) Front Side Member (Right) Appearance	สภาพดี
 	คาน รับกันชนหน้า (ซ้าย) Front Side Member (Left) Appearance	สภาพดี
 	ฝากระโปรงหน้ารถ Bonnet	สภาพดี
 	กระจกบังลมหน้า Windshield	สภาพดี
 	หลังคา Roof	สภาพดี
 	สภาพ และการทำงาน หลังคาชั้นรูป หลังคาเปิดประทุน Sunroof/Convertible functional and appearance	N/A
 	แก้มบังโคลนหน้าขวา Front Right Wing	สภาพดี
 	ประตูหน้าขวา Front Right Door	สภาพดี
 	ประตูหลังขวา Rear Right Door	สภาพดี
 	ประตูเลื่อนด้านขวา Sliding Right Door	N/A
 	แก้มบังโคลนหลังขวา Rear Right Wing	สภาพดี
 	บันไดขายน้าด้านขวา Right Rocker Panel	สภาพดี
 	แก้มบังโคลนหน้าซ้าย Front Right Wing	สภาพดี

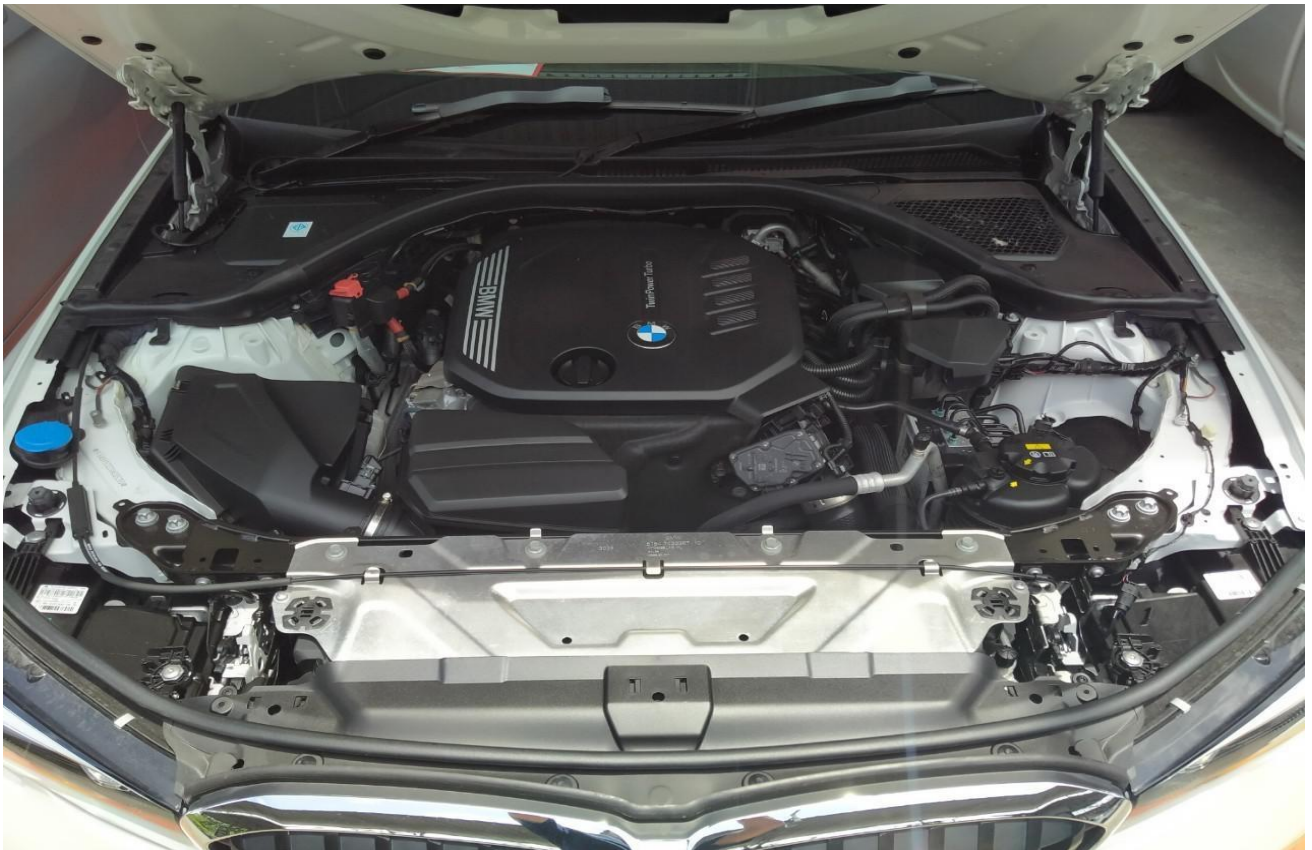
ภาพห้องเครื่อง - Engine Bay Visual Details:

การทดสอบ แบตเตอรี่ Battery Test	Battery Test		Charging System Test at 2000 rpm	
		Voltage	12.12 V	Voltage	14.14 V
		Rating	900 CCA	Status	Normal
		Current	798 CCA	Start System Test	
		Internal resistance	8.75 mΩ	Start Voltage	9.12 V
		State of Charge	99 %	Status	Normal
		State of Health	100 %	Max. Load Test at 2000 rpm	
		Status	Good	Max. Load Voltage	13.13 V
		Test Date	24.06.64	Status	Normal
