# Vehicle Inspection Report

เลขคำขอบริการ (Job No.) :: I021/0027-9

Sep 9, 2021

NISSAN X-Trail 2.0 V

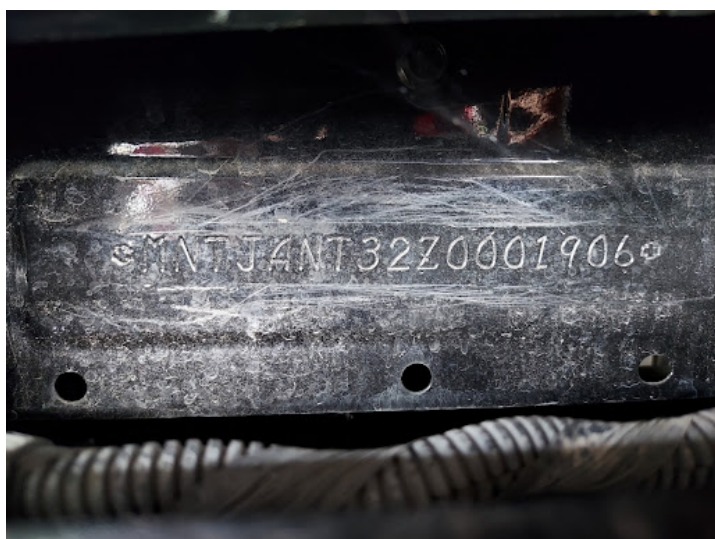
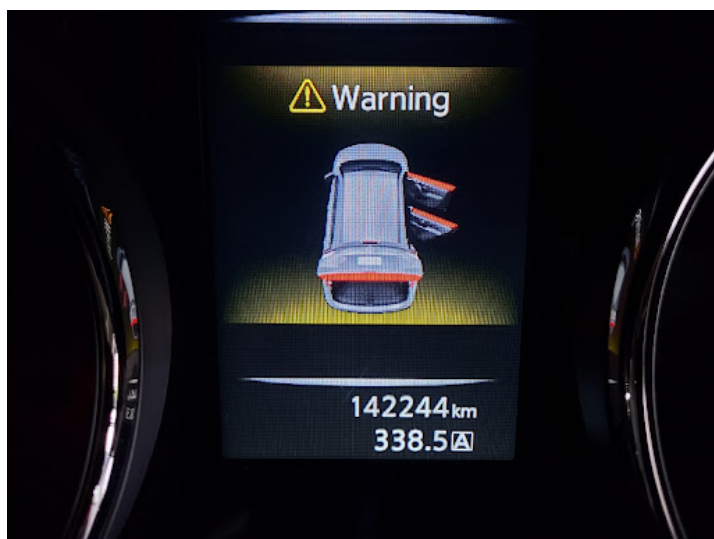
## รูปเลขไมล์ (Mileage Picture) : ▾

142244

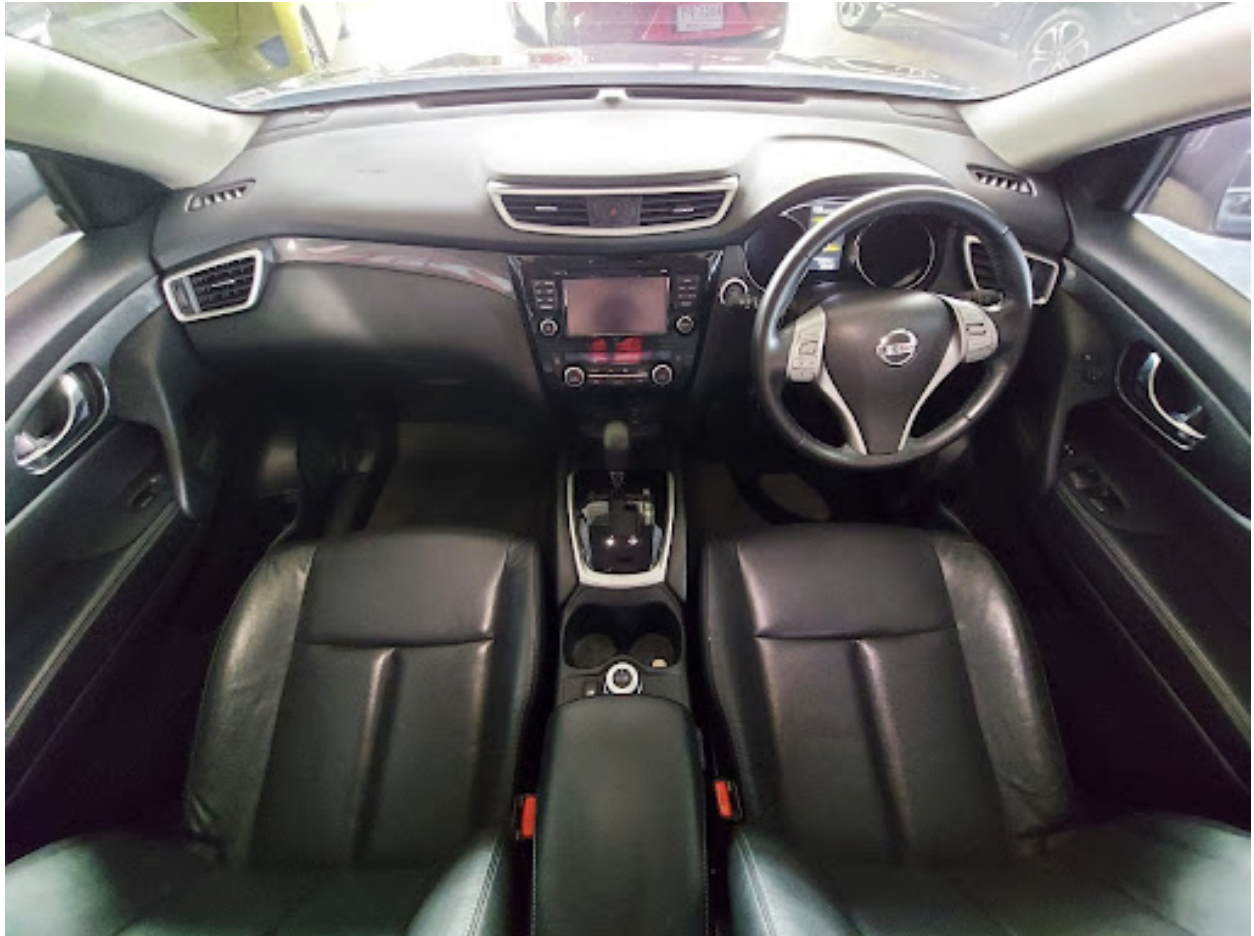
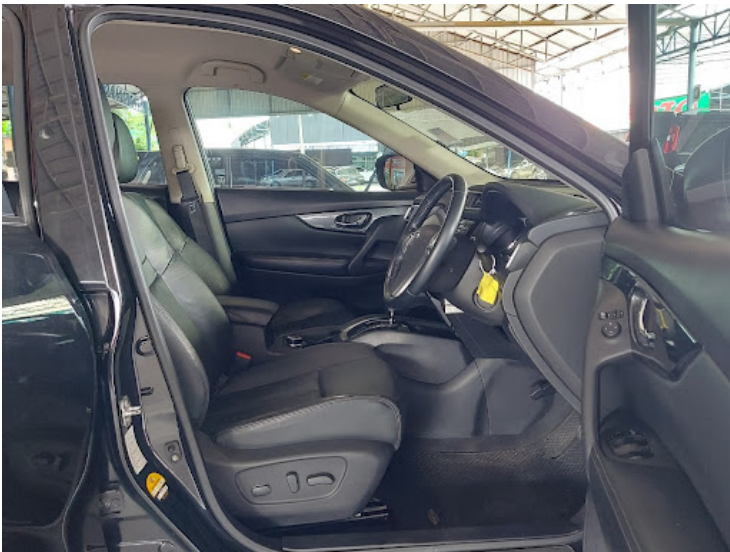
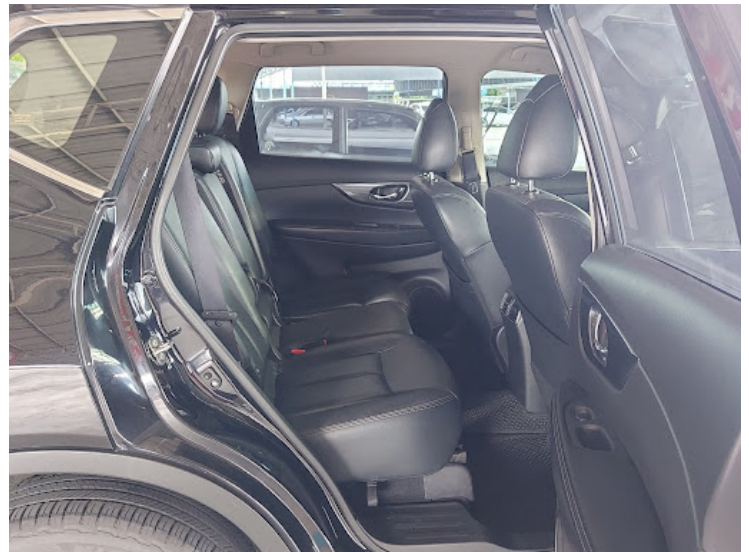
### ภาพภายใน

รายการตรวจ 4 รายการ	สถานะ
2.1 สภาพ ที่นั่ง Seat Appearance	ดี (Good)
2.2 การทำงาน การปรับ และการล็อกเบาะ Seat Adjust functional	ดี (Good)
2.3 สภาพ รางไต่เบาะ Seat slide adjust rail	ดี (Good)
2.4 เข็มขัดนิรภัย Seat Belts	ดี (Good)

รถสภาพดี โครงสร้างไม่เคยเกิดอุบัติเหตุ ไม่เคยจมน้ำและไฟไหม้

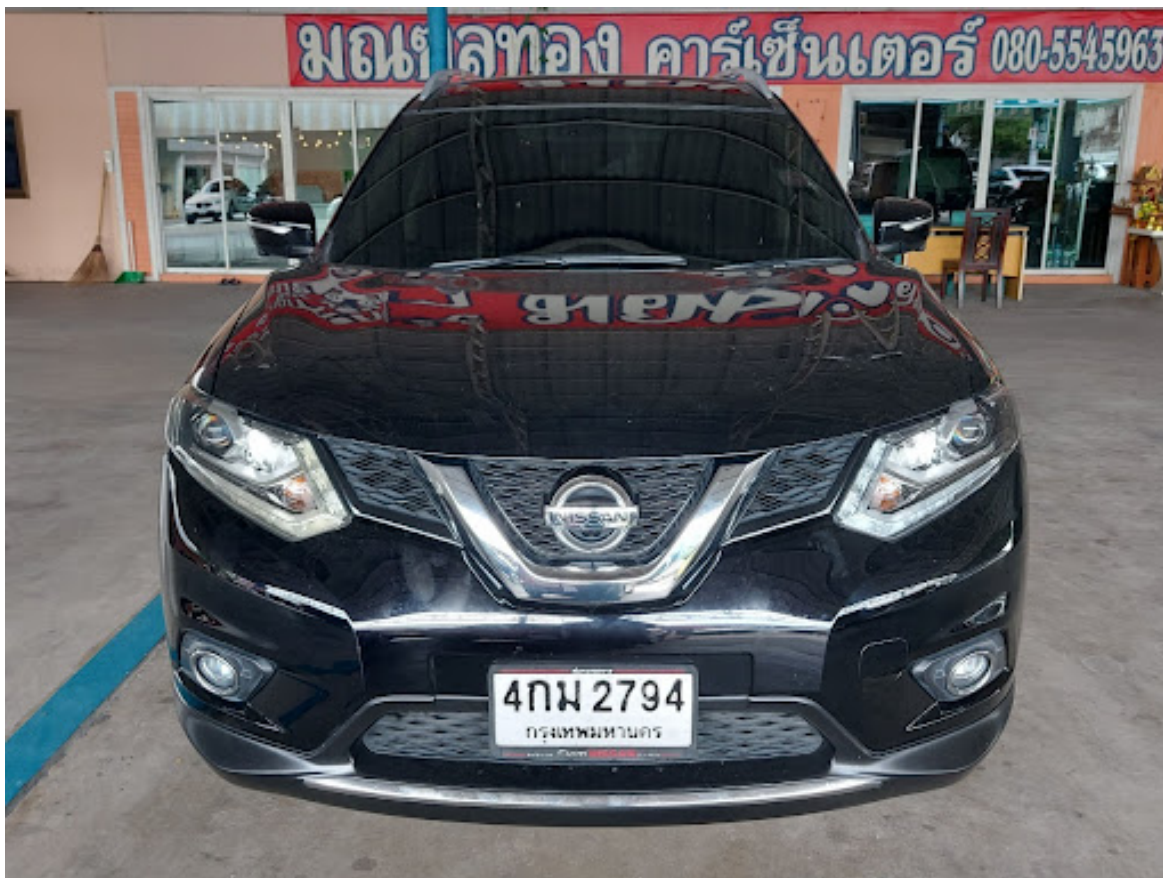
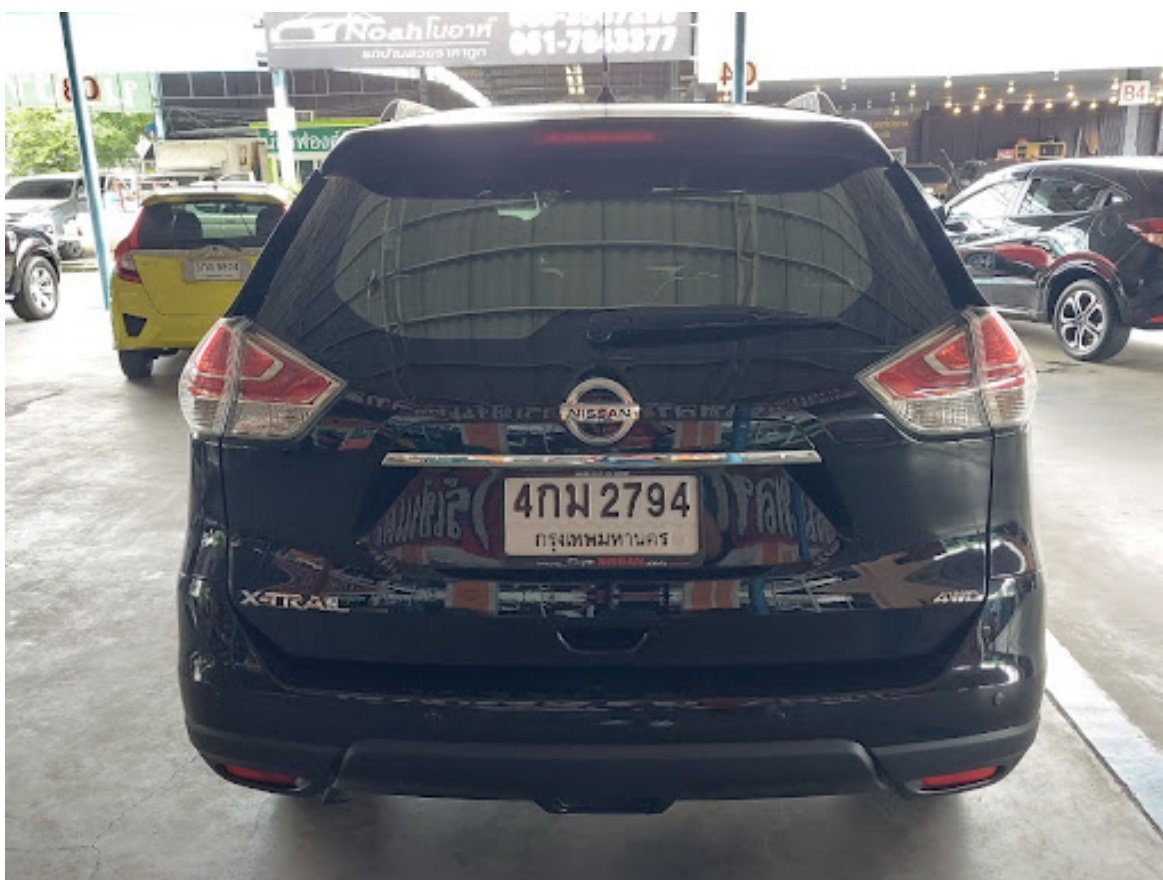
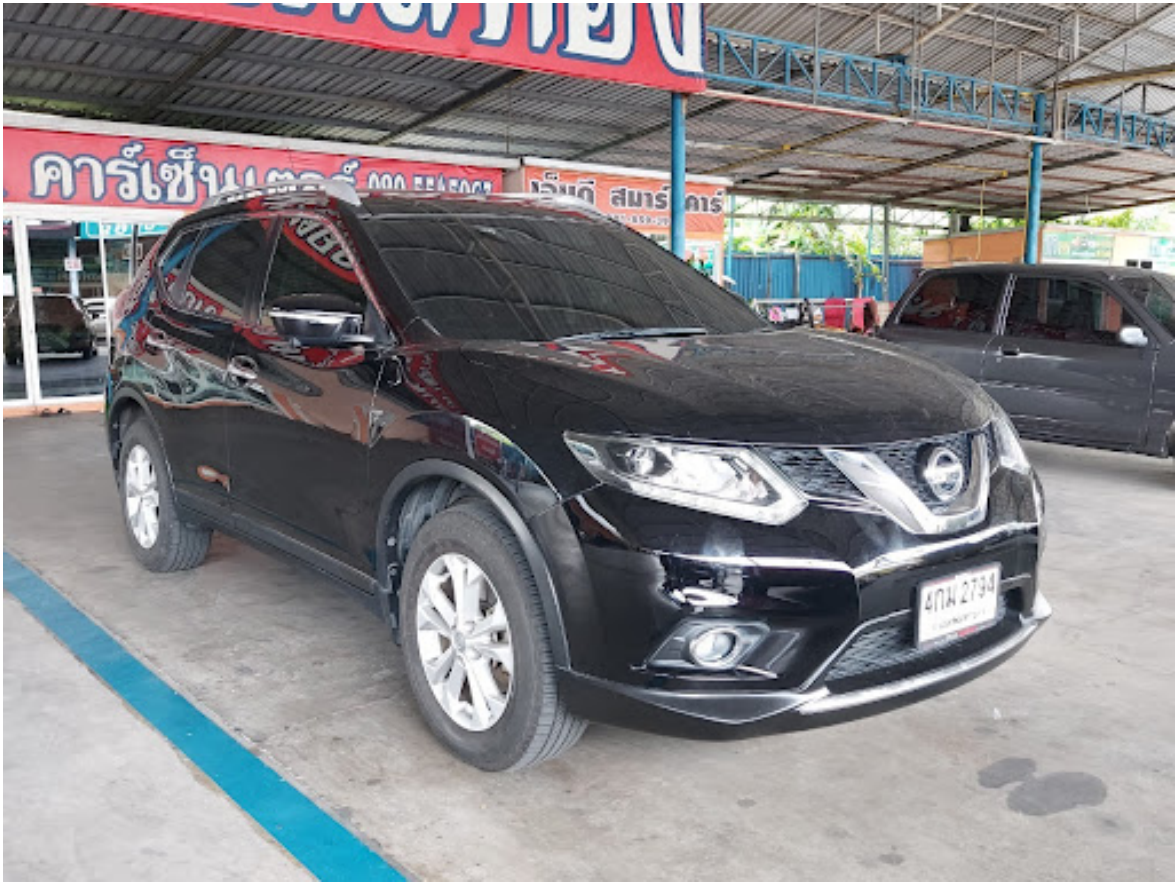
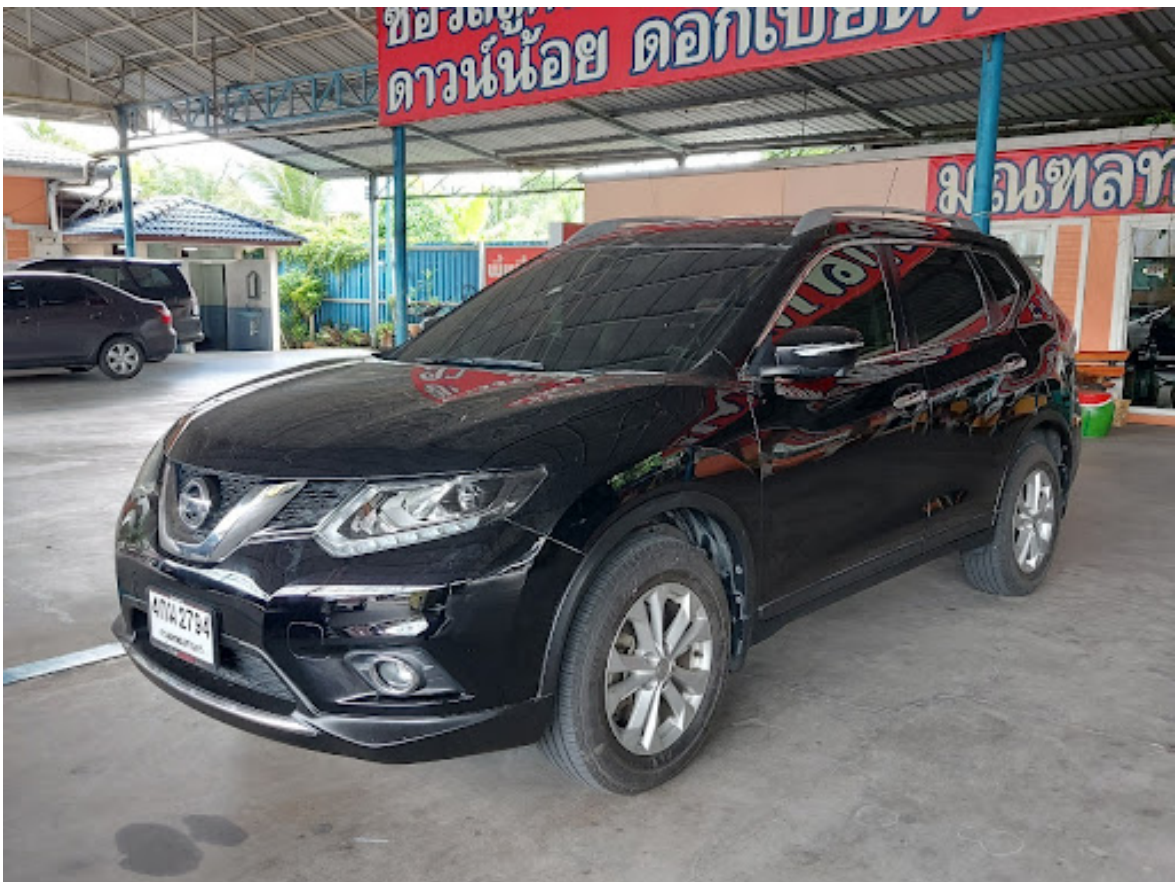
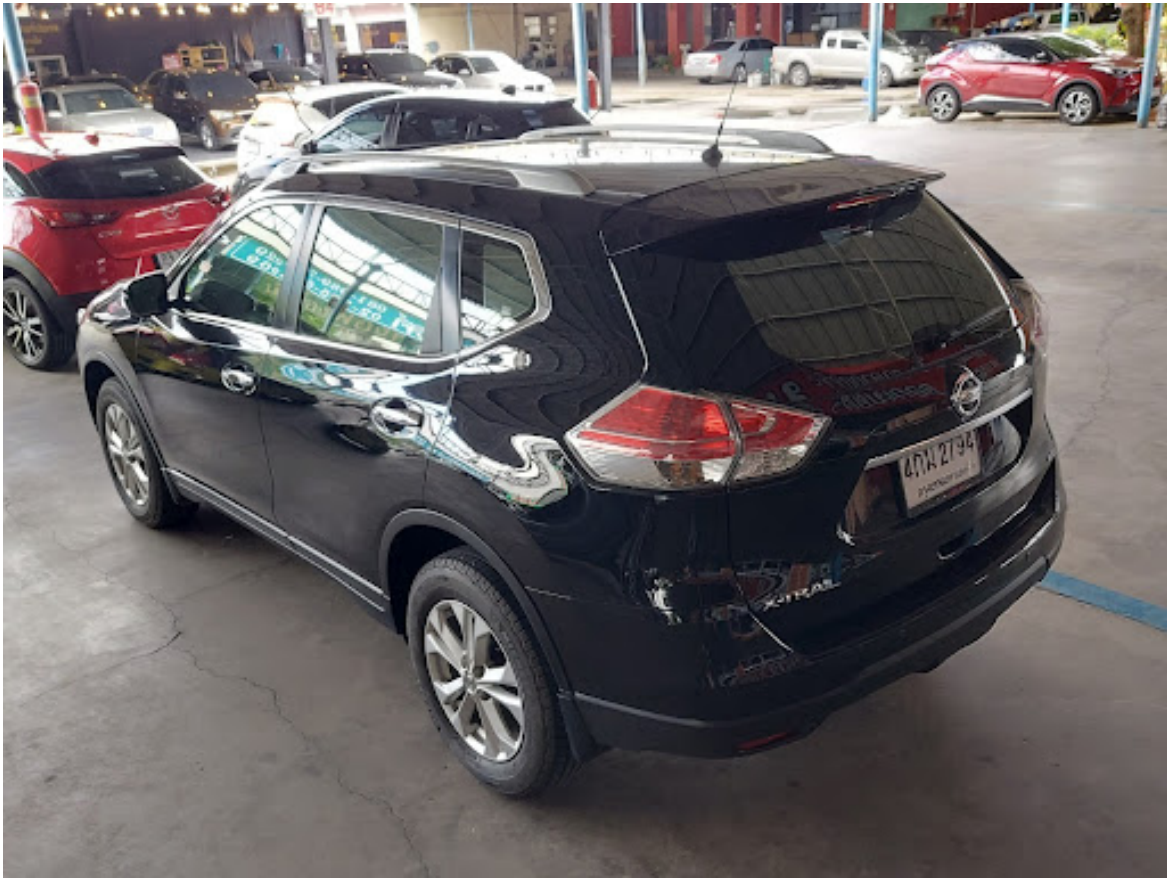
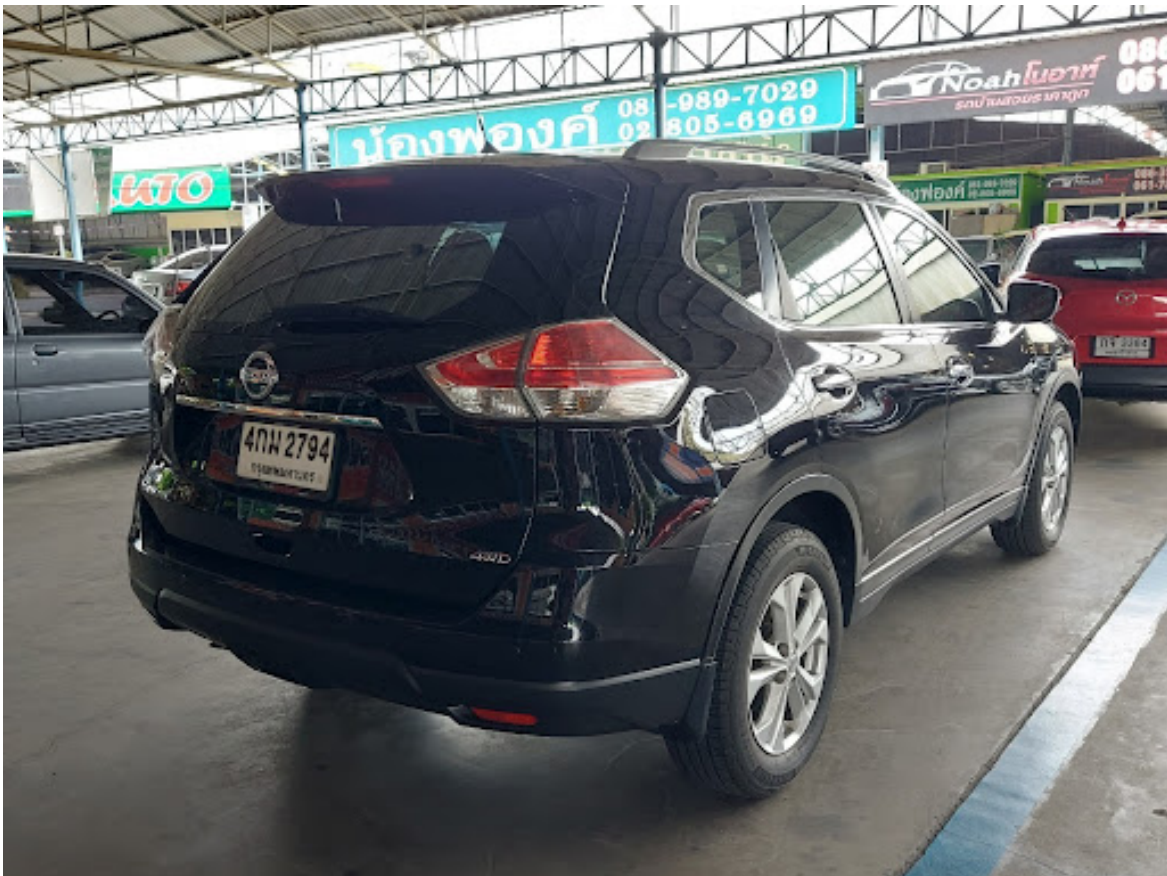
### ภาพภายนอก

รถสภาพดี โครงสร้างไม่เคยเกิดอุบัติเหตุ ไม่เคยจมน้ำและไฟไหม้

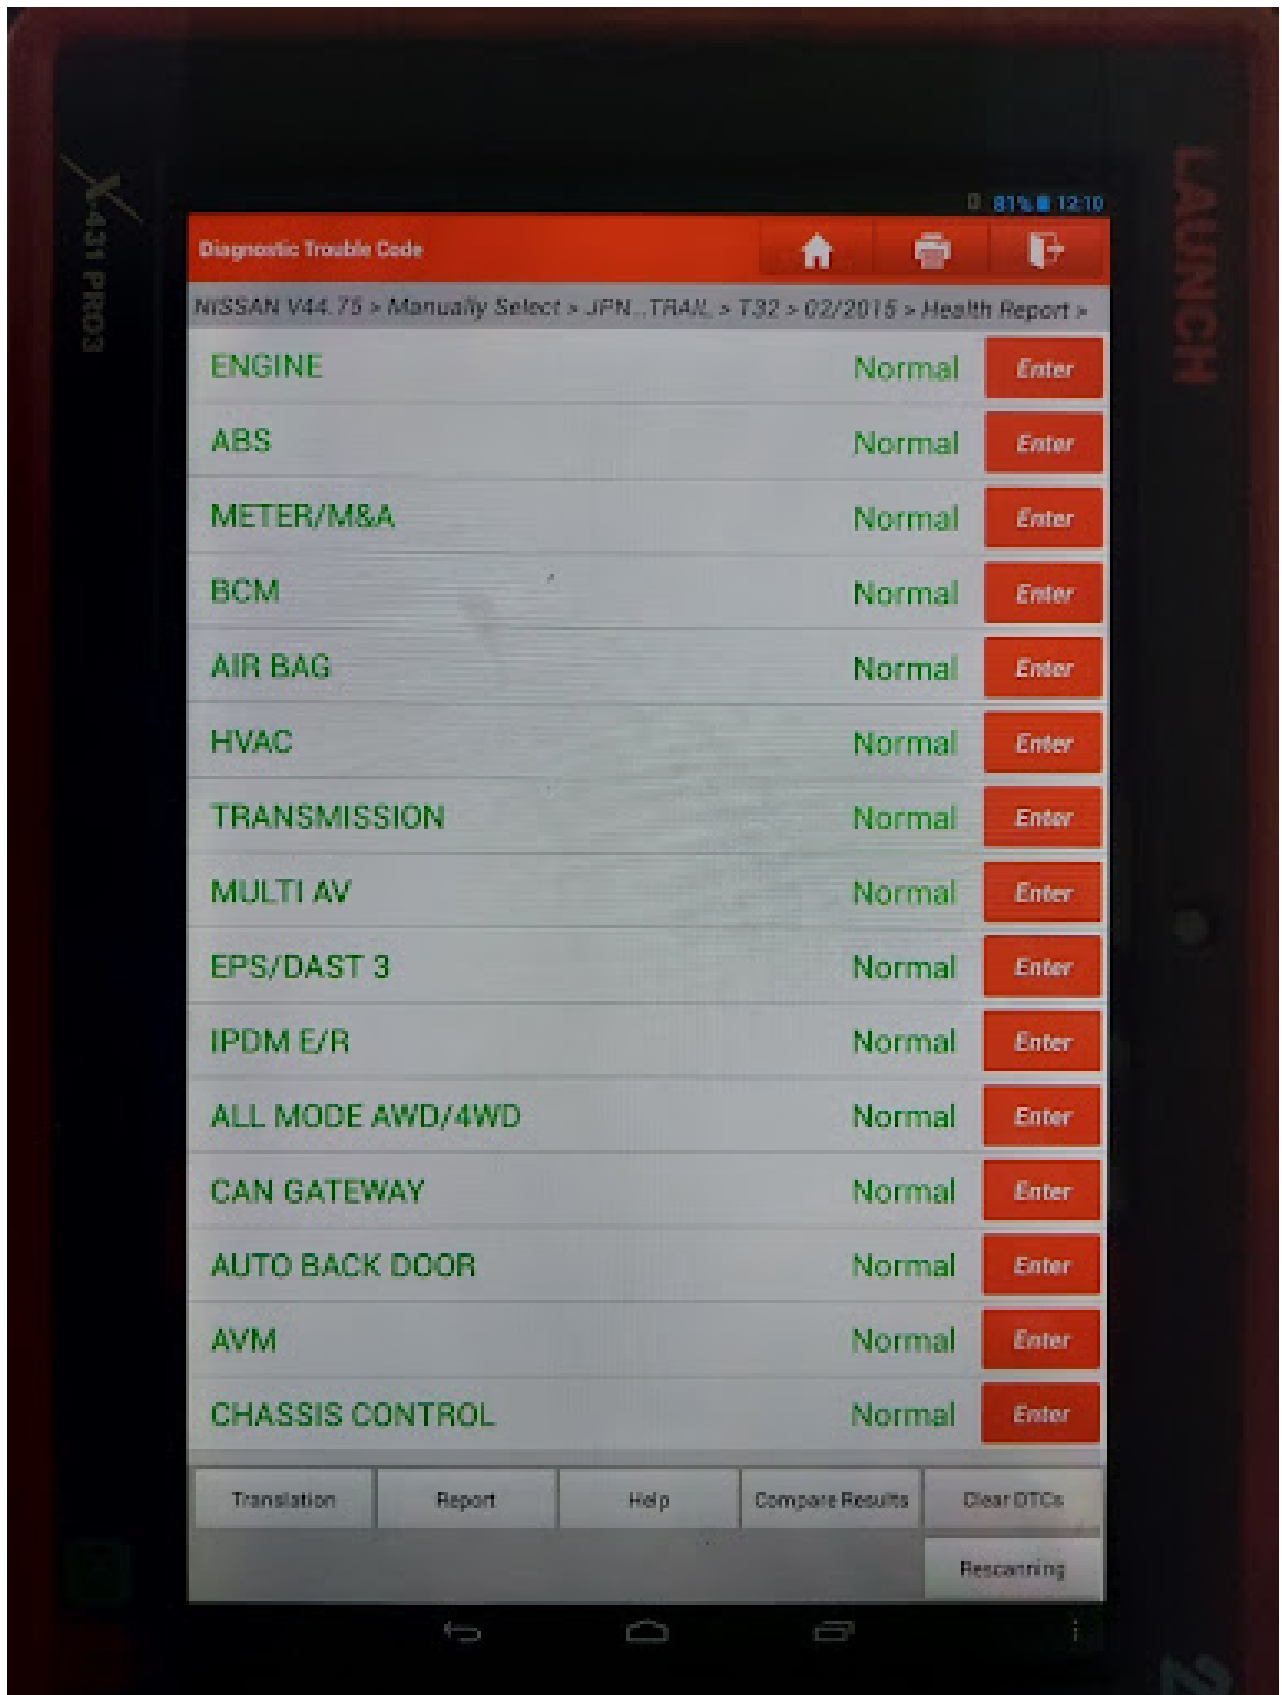
ภาพ OBD

รายการตรวจ 6 รายการ	สถานะ
1.1 ไม่เคยเกิดอุบัติเหตุรุนแรงจนทำให้โครงสร้างรถมีปัญหาความปลอดภัย No Evidence of Major or Hail Damage	ดี (Good)
1.2 ไม่มีการตัดต่อ ตัดแปลง คัชชี และ โครงสร้างรถ No chassis and cab structure modified	ดี (Good)
1.3 ไม่เคยประสบภัยจมน้ำ No Evidence of Flood	ดี (Good)
1.4 ไม่เคยประสบภัยอัคคีภัย No Evidence of Fire	ดี (Good)
1.5 การวินิจฉัยผ่านทาง OBD On-Board Diagnostics (OBD)	ดี (Good)
1.6 สภาพรถโดยรวม Overall Appearance	ดี (Good)
