I023/0030-41

Toyota Camry 2.0 G Extremo Sedan AT

Mar 27, 2023

Vehicle Inspection Report

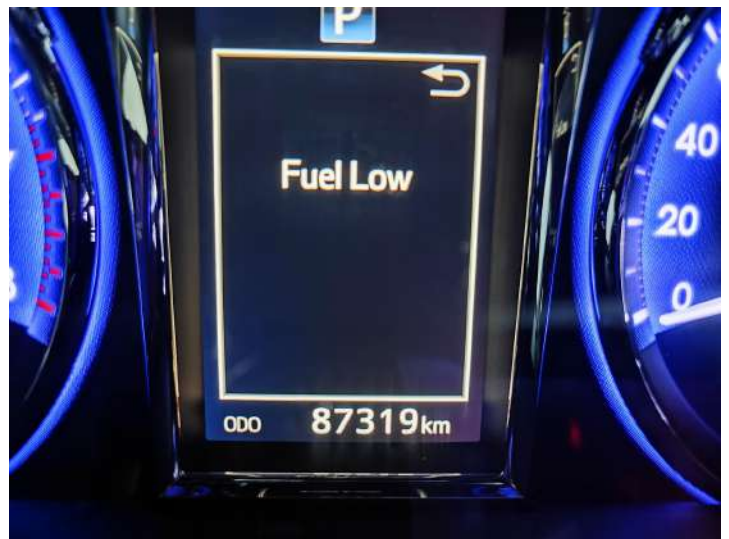
รูปเลขไมล์ (Mileage Picture) :

87319

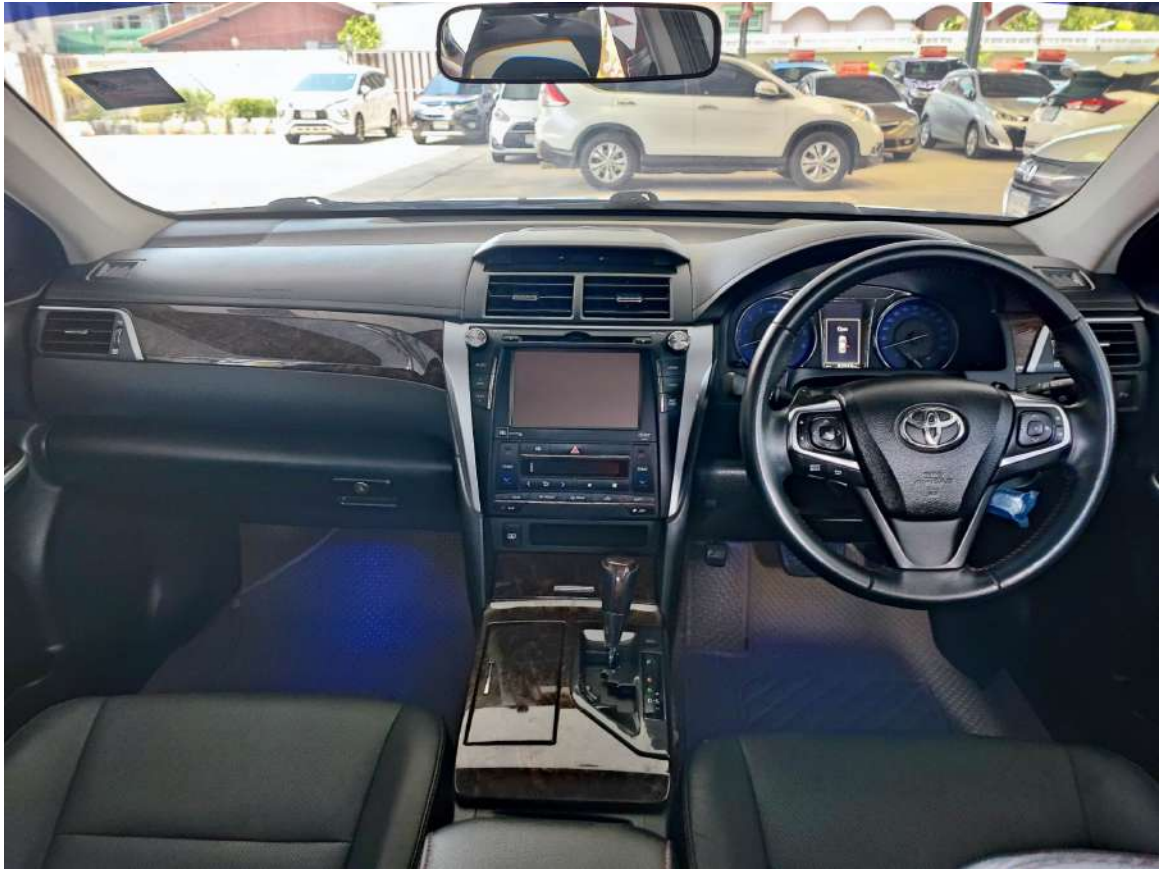
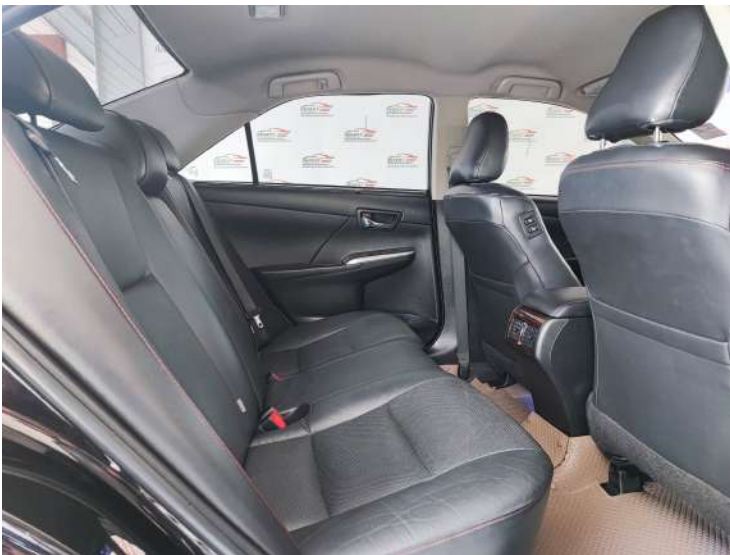
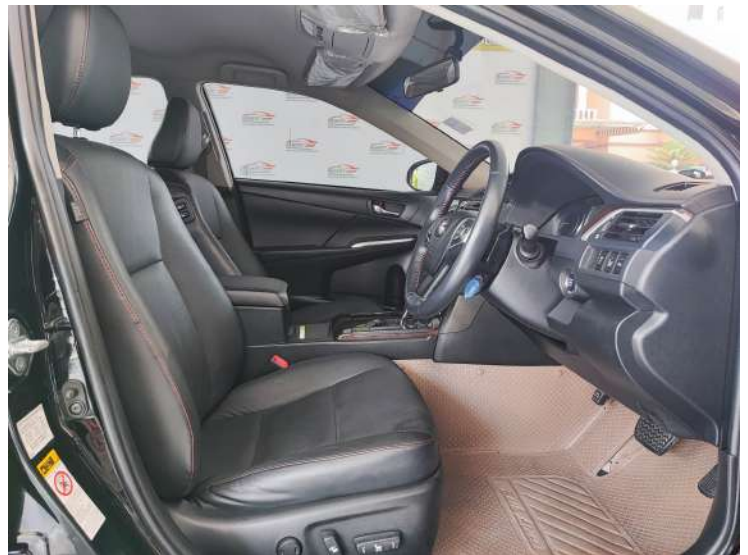
ภาพภายใน

ประเมินสภาพรวม: ผ่าน
อุปกรณ์หลัก/อุปกรณ์เสริมขณะขับที่:

- ✓ ระบบปรับอากาศ [ผ่าน]
- ✓ ไฟส่องสว่าง [ผ่าน]
- ✓ ไฟเลี้ยว/ไฟฉุกเฉิน [ผ่าน]
- ✓ หน้าปัดและมาตรวัด [ผ่าน]
- ✓ เข็มชี้ดิรภัย [ผ่าน]
- ✓ แตร [ผ่าน]
- ✓ เครื่องเล่นเพลง [ผ่าน]
- ✓ ระบบปัดน้ำฝน [ผ่าน]
- ✓ เบาะนั่งยึดแน่น [ผ่าน]
- ✓ กระจกไฟฟ้า [ผ่าน]

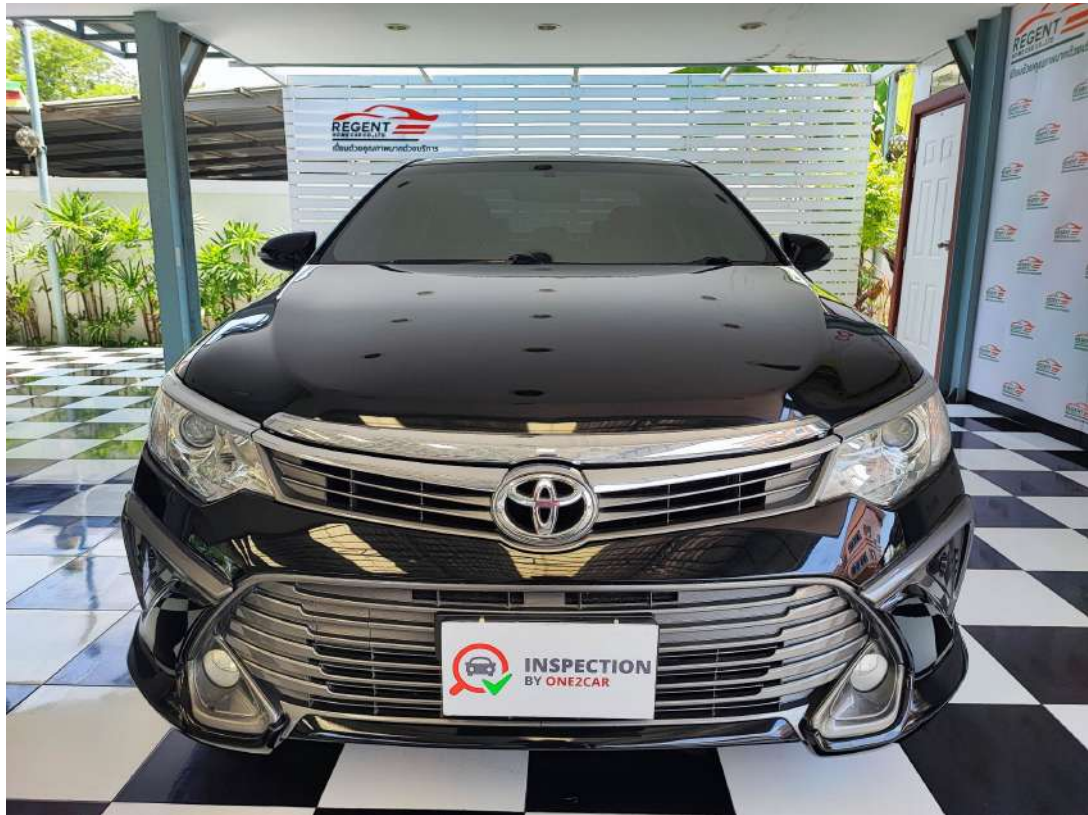
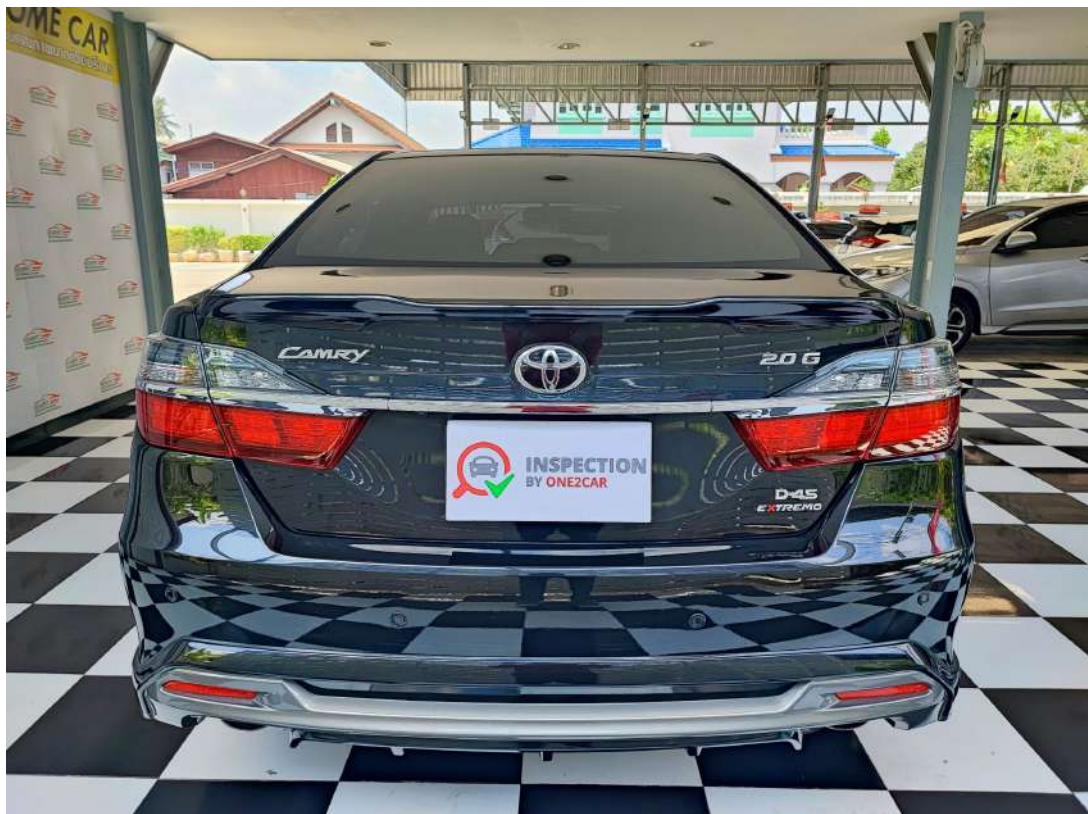
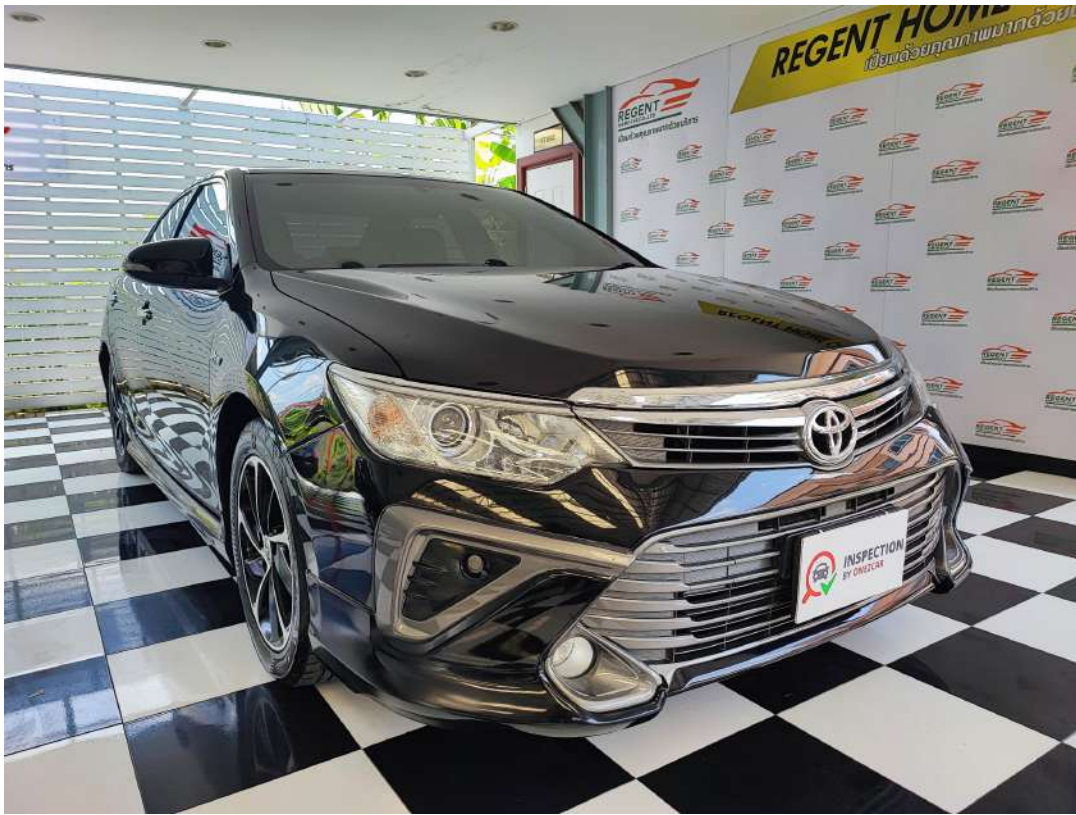
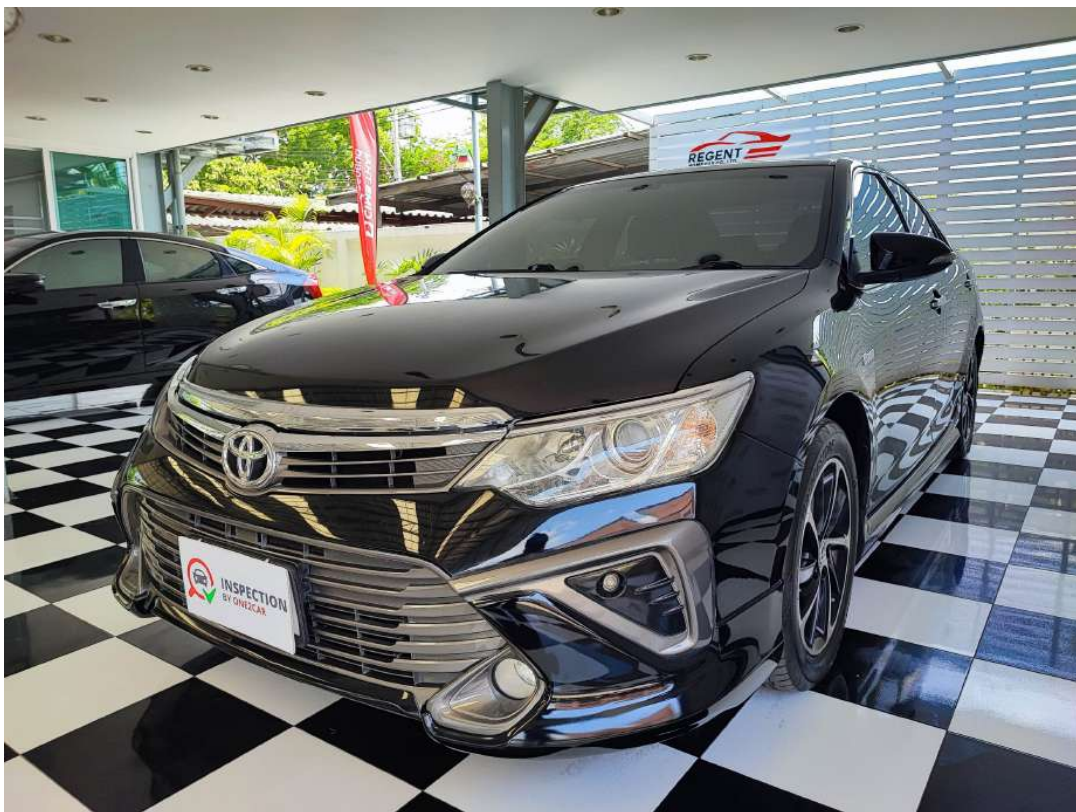
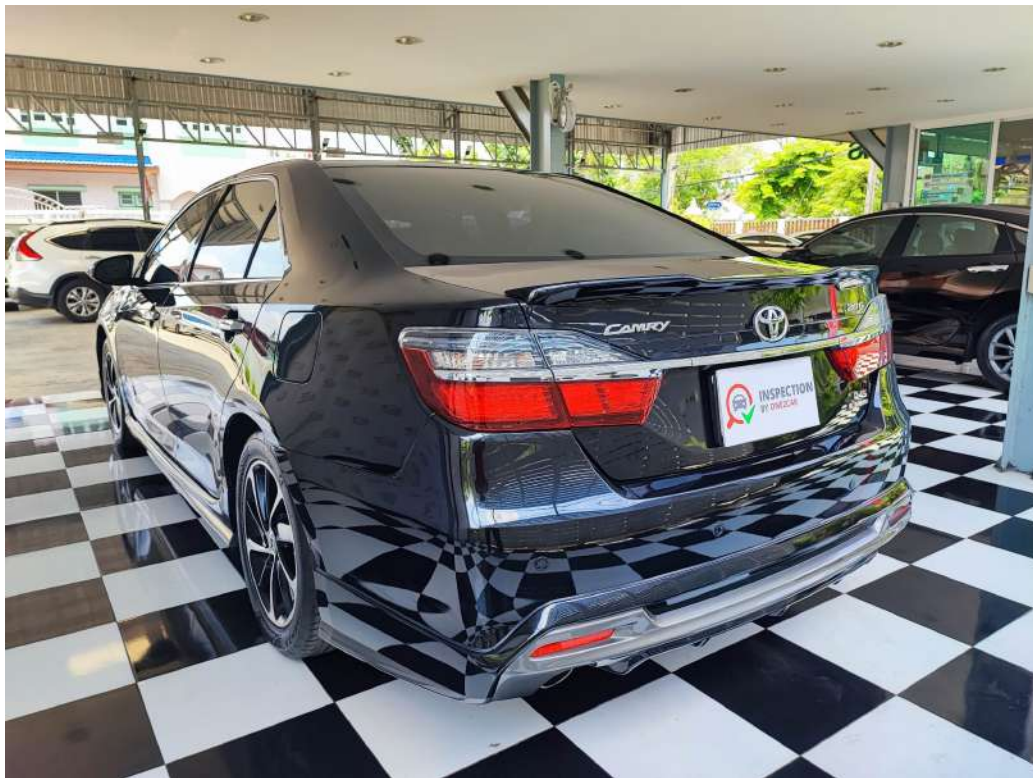
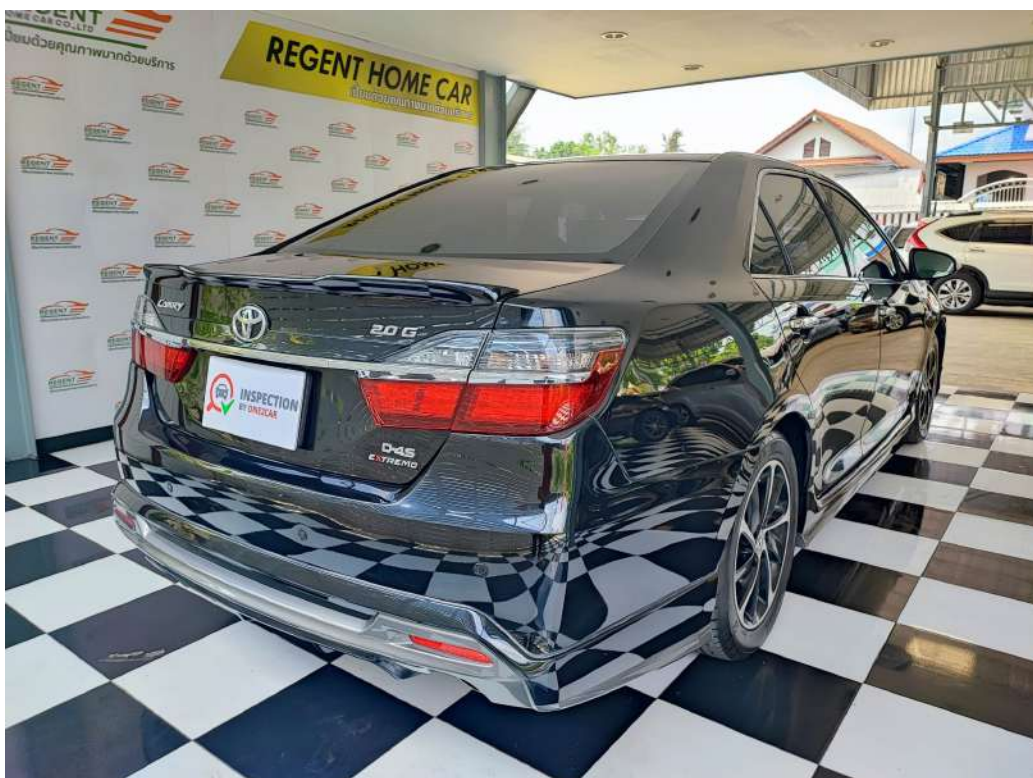
ภาพภายนอก

- ประเมินสภาพรวม: ผ่าน
รายการที่รื้อการแก้ไข: ไม่พบรายการแก้ไข
ชิ้นส่วนประกอบตัวถังรถ
- ✓ แผ่นเพลทเลขตัวถังมองเห็นได้ชัดเจน
 - ✓ ชิ้นส่วนประกอบตัวถังรถ ผ่านการวัดค่าความหนาของสีแล้ว
 - ✓ สีรถตรงตามเสาเอกสารจดทะเบียน

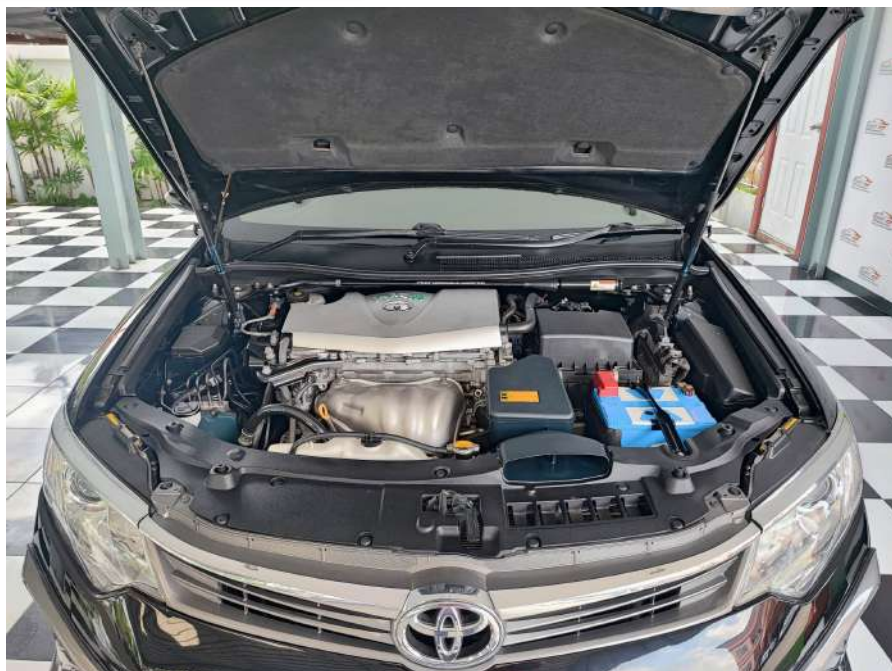
ภาพห้องเครื่อง

- ✓ รอบเดินเบาของเครื่องยนต์ปกติ
- ✓ ไม่มีปัญหาการสตาร์ทเครื่อง
- ✓ ระบบระบายความร้อนเครื่องยนต์แสดงค่าปกติ
- ✓ ไม่เกิดเสียงจากชิ้นส่วนหรือสายพานหน้าห้องเครื่อง
- ✓ ระบบเบรคไม่มีรอยร้าวซึม
- ✓ เครื่องยนต์ไม่มีคราบ/รอยร้าวซึม

Voltage	12.81	V
Rating	550	CCA
Current	505	CCA
Internal resistance	5.36	mΩ
State of Charge	100	%
State of Health	81	%
Status	GREAT

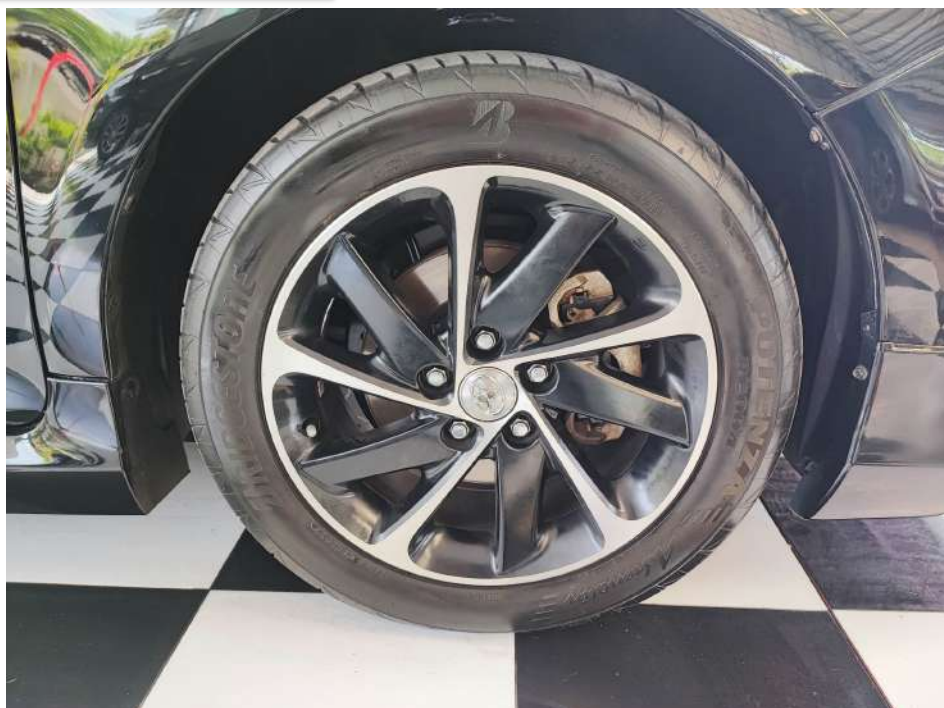
ขอบยาง ล้อ

20/22

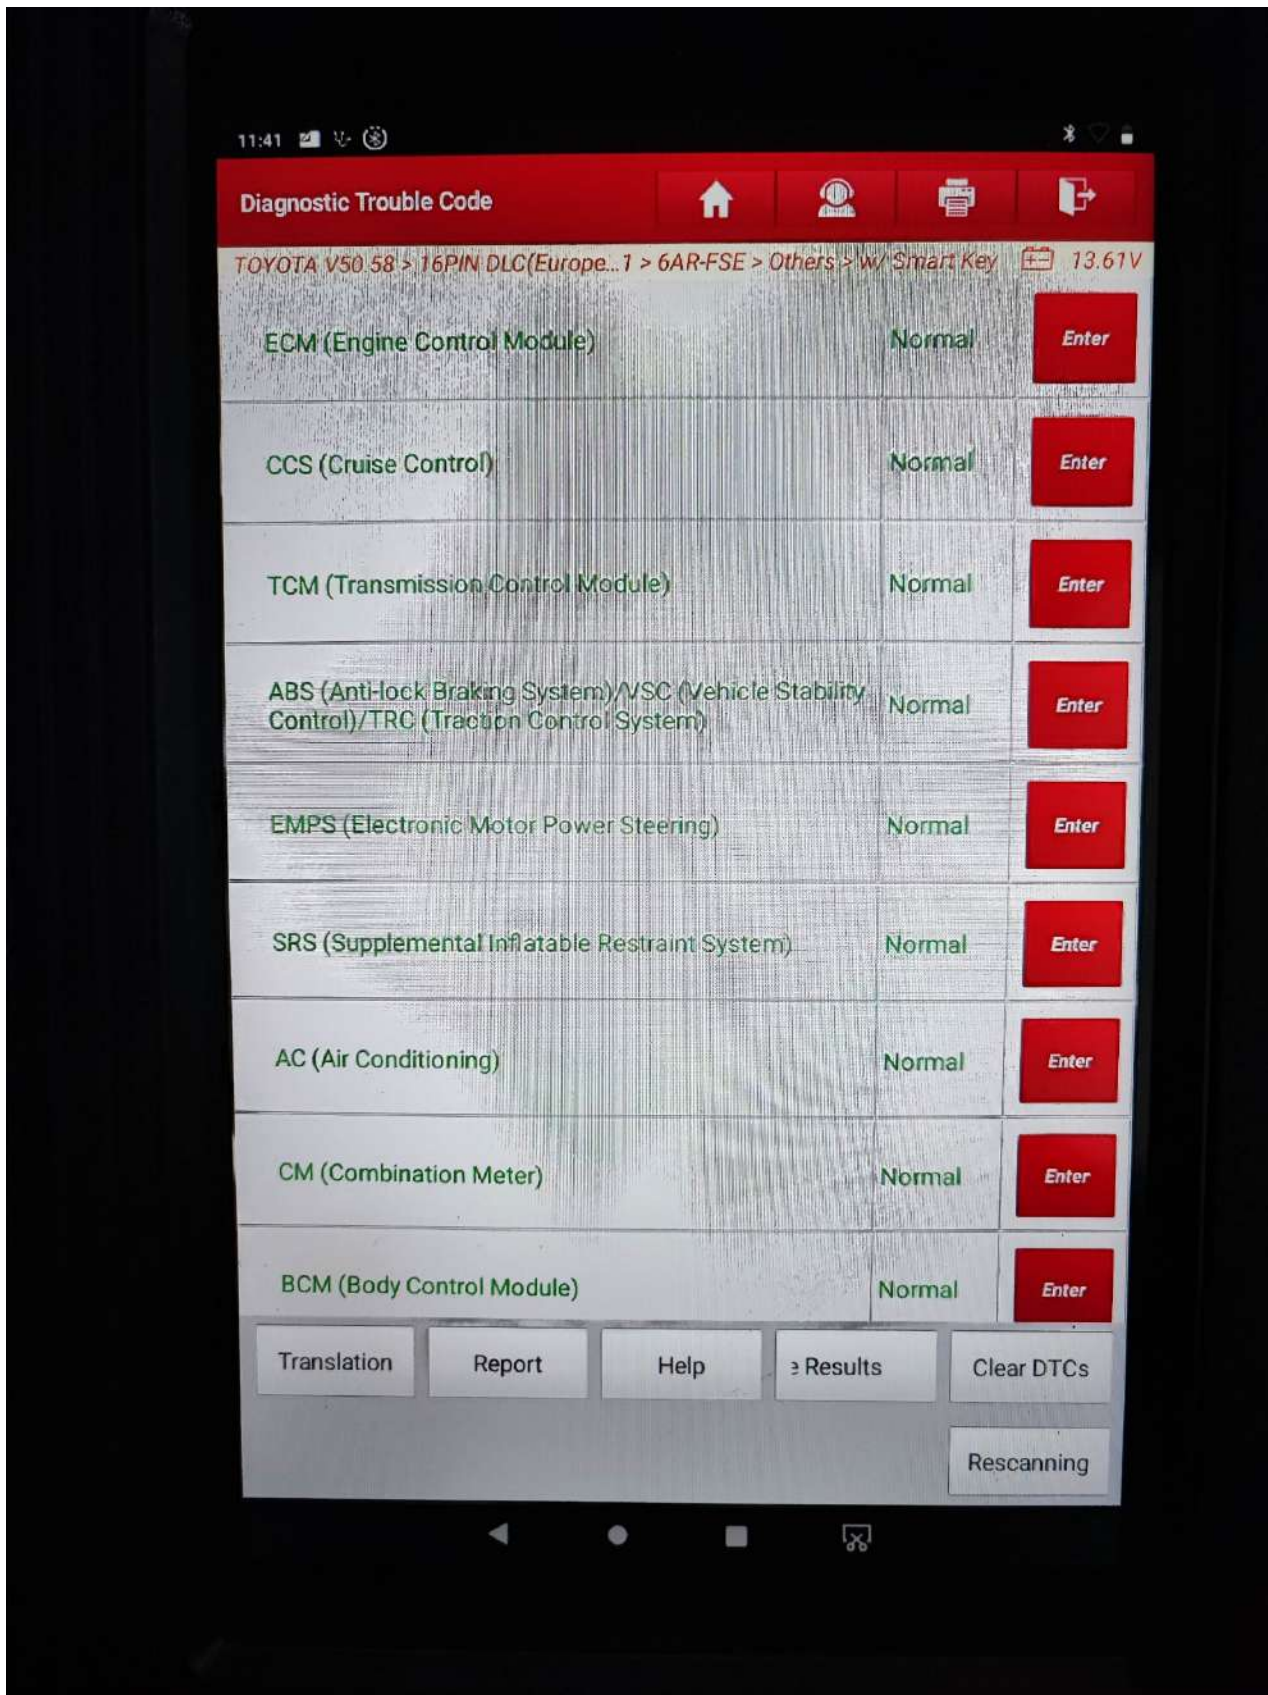
ภาพ OBD

2.17 การวินิจฉัยผ่านทาง OBD2 On-Board Diagnostics (OBD)

ดี (Good)
