เลขคำขอบริการ (Job No.) : I... (1)

1023/0249-54

Honda HR-V 1.8 E

Vehicle Inspection Report

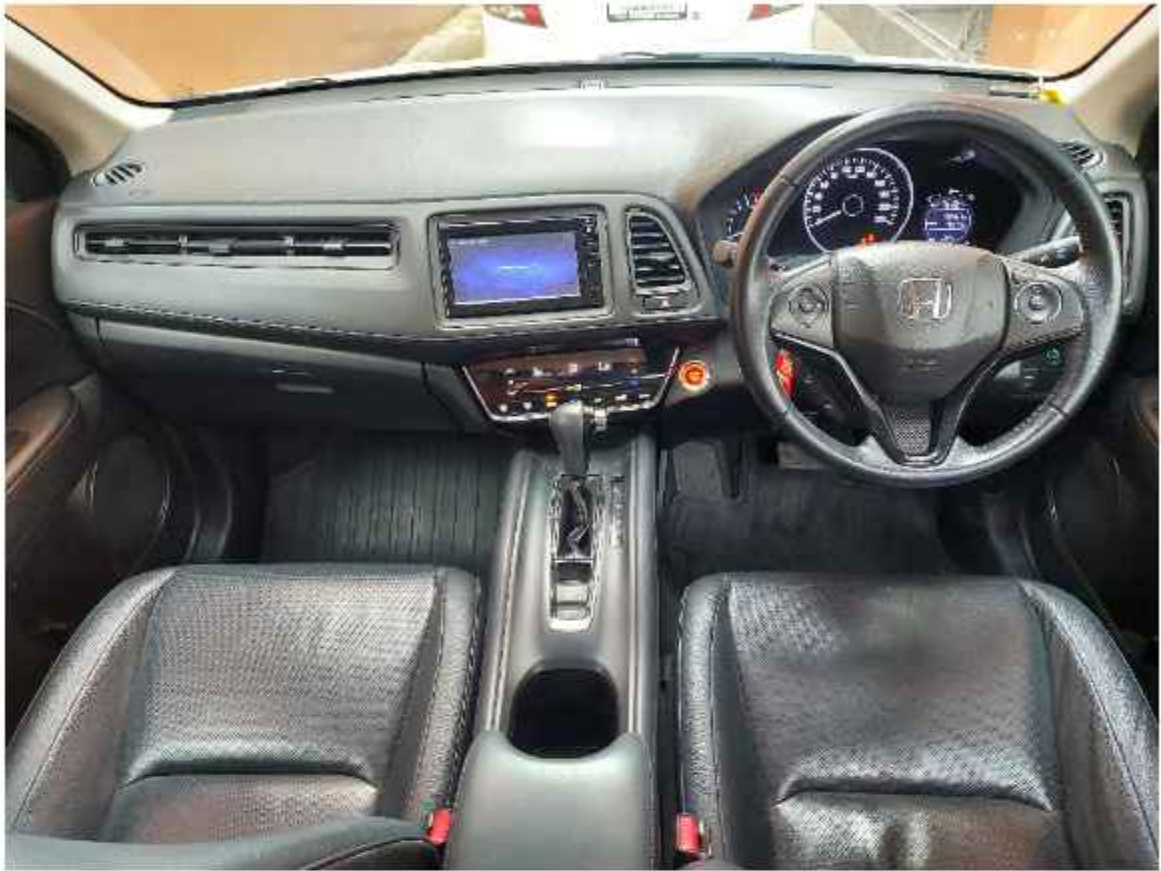
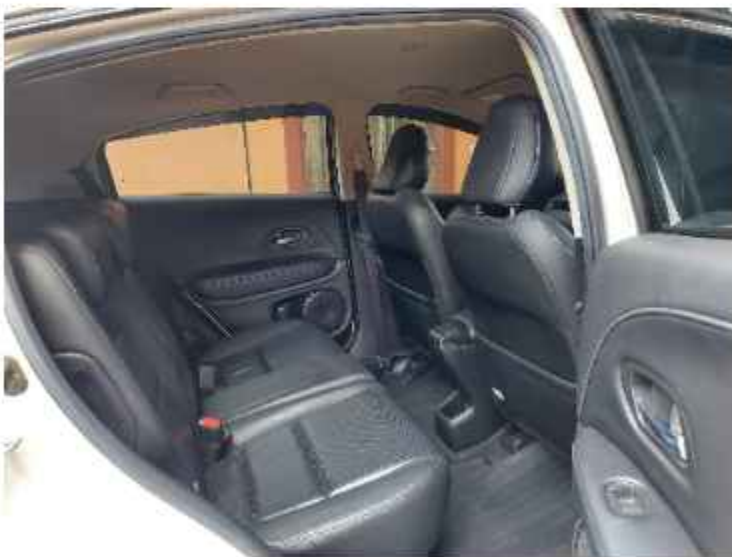
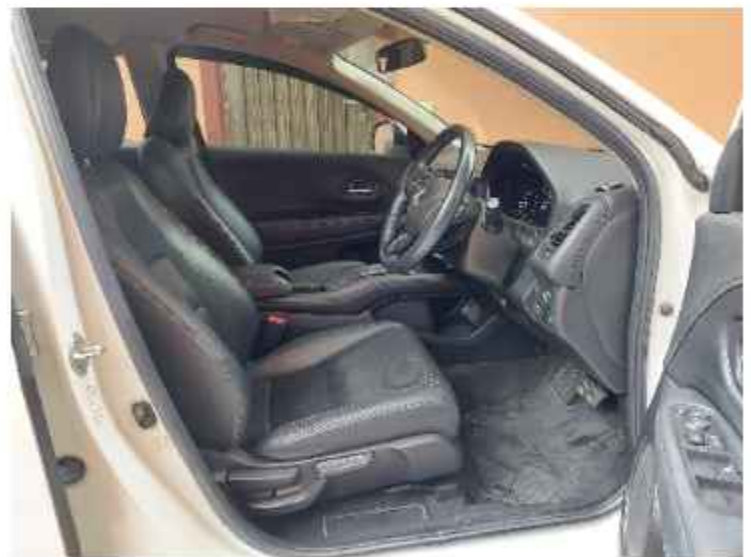
ภาพภายใน

รายการตรวจ 20 รายการ	สถานะ
2.1 สภาพที่นั่ง Seat Appearance	ดี (Good)
2.2 การทำงาน การปรับ และการล็อกเบาะ Seat Adjust functional	ดี (Good)
2.3 สภาพรางไต่เบาะ Seat slide adjust rail	ดี (Good)
2.4 เข็มขัดนิรภัย Seat Belts	ดี (Good)
2.5 แผงคอนโซลหน้า Other Trims	ดี (Good)
2.6 เครื่องเสียงภายในรถ Radio/ Multiplayer	ดี (Good)
2.7 ลำโพง Speaker working	ดี (Good)
2.8 ไล่ฝ้ากระจกหลัง Rear Window Demister	ดี (Good)
2.9 อุปกรณ์ปรับอากาศทำความเย็นและความร้อน Air Condition/Heater	ดี (Good)

รายการตรวจ 20 รายการ	สถานะ
2.10 ชุดปัดน้ำฝน และระบบฉีดน้ำกระจก Washers & Wipers	ดี (Good)
2.11 แตร Horn	ดี (Good)
2.12 ขานพับและกลอนประตู Doors, Locks & Hinges	ดี (Good)
2.13 การเปิดประตูจากด้านใน Door Handle (inside)	ดี (Good)
2.14 สภาพยางขอบประตู Weather Strip	ดี (Good)
2.15 การทำงานของกระจกเลื่อนไฟฟ้า Window Operation	ดี (Good)
2.16 หน้าที่และมาตรวัด ปกติ หรือ มีไฟโชว์หรือไม่ Dash Warning Lights & Gauges	ปกติ (Normal)
2.17 ตรวจจับพฤติกรรมรถ, ความเร็ว และเครื่องยนต์ OBD II On-Board Diagnostics (OBD)	ดี (Good)
2.18 ระบบไฟส่องสว่าง All Lights System	ดี (Good)
2.19 สมุดคู่มือรถ Owner's Manual & Service Intervals	มี (Yes)
2.20 อื่นๆ เพิ่มเติม เช่น กลิ่น เศษกระจก Odor and Other	ดี (Good)

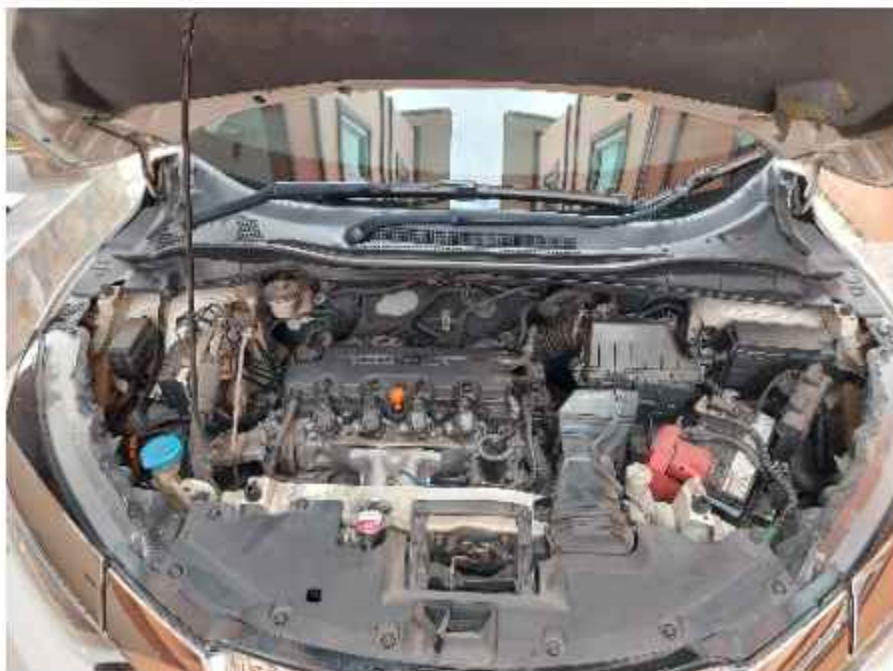
ภาพห้องเครื่อง

Voltage	12.76	V
Rating	410	CCA
Current	324	CCA
Internal resistance	8.61	mΩ
State of Charge	96	%
State of Health	63	%
Status	GOOD

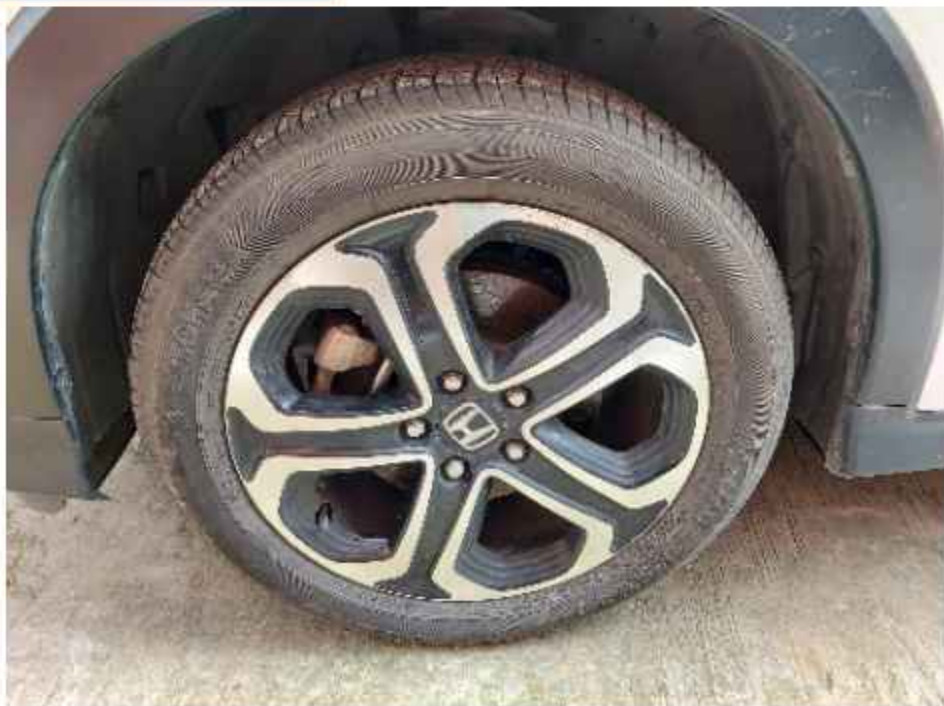
ขอบยาง ล้อ

รายการตรวจ 8 รายการ	สถานะ
5.1 สภาพยางรถยนต์, ล้อคาร์ท/ปีผลิต Tires Appearance, Year	ดี (Good)
5.2 สภาพล้อ, ฝาครอบล้อ Wheel Rims Appearance	ดี (Good)
5.3 ล้อและยางอะไหล่ Spare Tire & Rim	ดี (Good)
5.4 คาลิเปอร์เบรก และท่อน้ำมัน Brake Hose Callipers & Pipes	ดี (Good)
5.5 ผ้าดิสเบรก (หน้า/หลัง) Brake Pads (Front/Rear)	ดี (Good)
5.6 จานดิสเบรก (หน้า/หลัง) Brake Discs (Front/Rear)	ดี (Good)
5.7 ตรีมเบรกล้อหลัง Brakes and Drums any No Leakage	ดี (Good)
5.8 การทำงานของเบรกมือ Park Brake function	ดี (Good)
