1023/0109-23

BMW 530e 2.0 M Sport

Vehicle Inspection Report

สรุปผลการตรวจสภาพรถ (Inspection Summary)

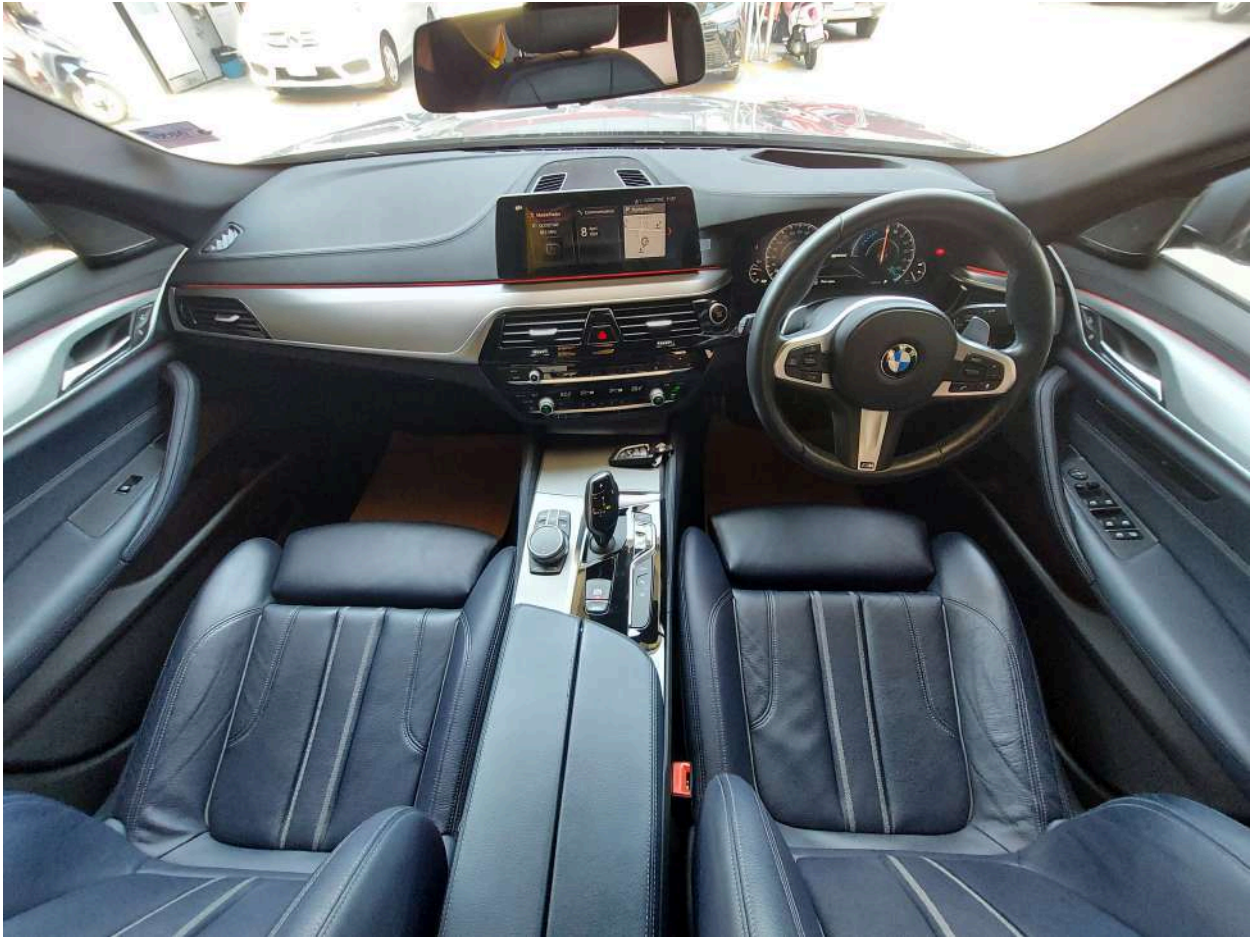
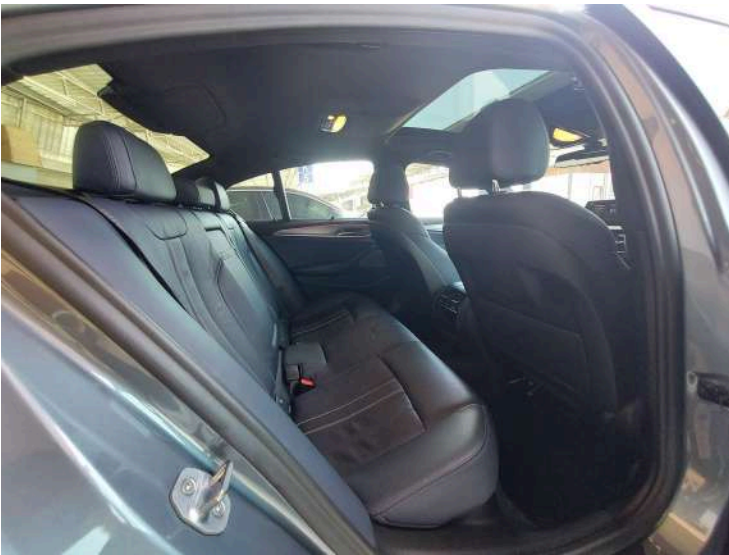
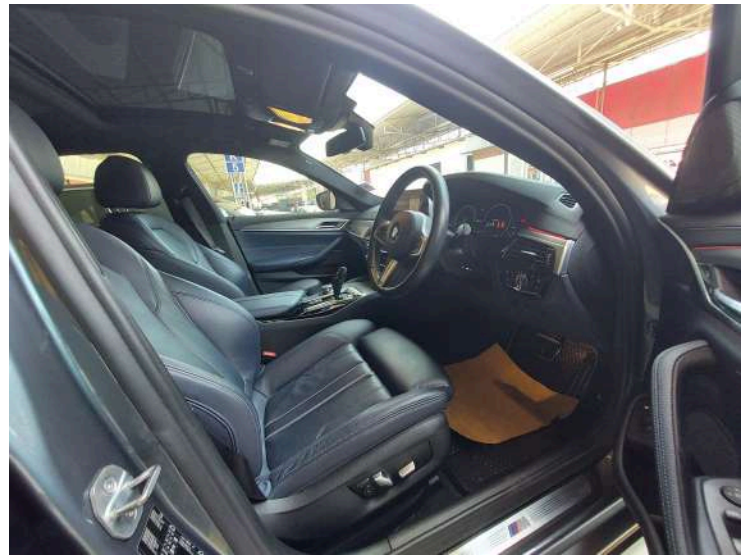
ภาพภายใน

รายการตรวจ 4 รายการ	สถานะ
2.1 สภาพที่นั่ง Seat Appearance	ดี (Good)
2.2 การทำงาน การปรับ และการล็อกเบาะ Seat Adjust functional	ดี (Good)
2.3 สภาพรางไต่เบาะ Seat slide adjust rail	ดี (Good)
2.4 เข็มขัดนิรภัย Seat Belts	ดี (Good)
