1023/0159-14

Mazda 2 1.3 Sports High Connect Hatchback

Sep 4, 2023

Vehicle Inspection Report สรุปผลการตรวจสภาพรถ (Inspection Summary)

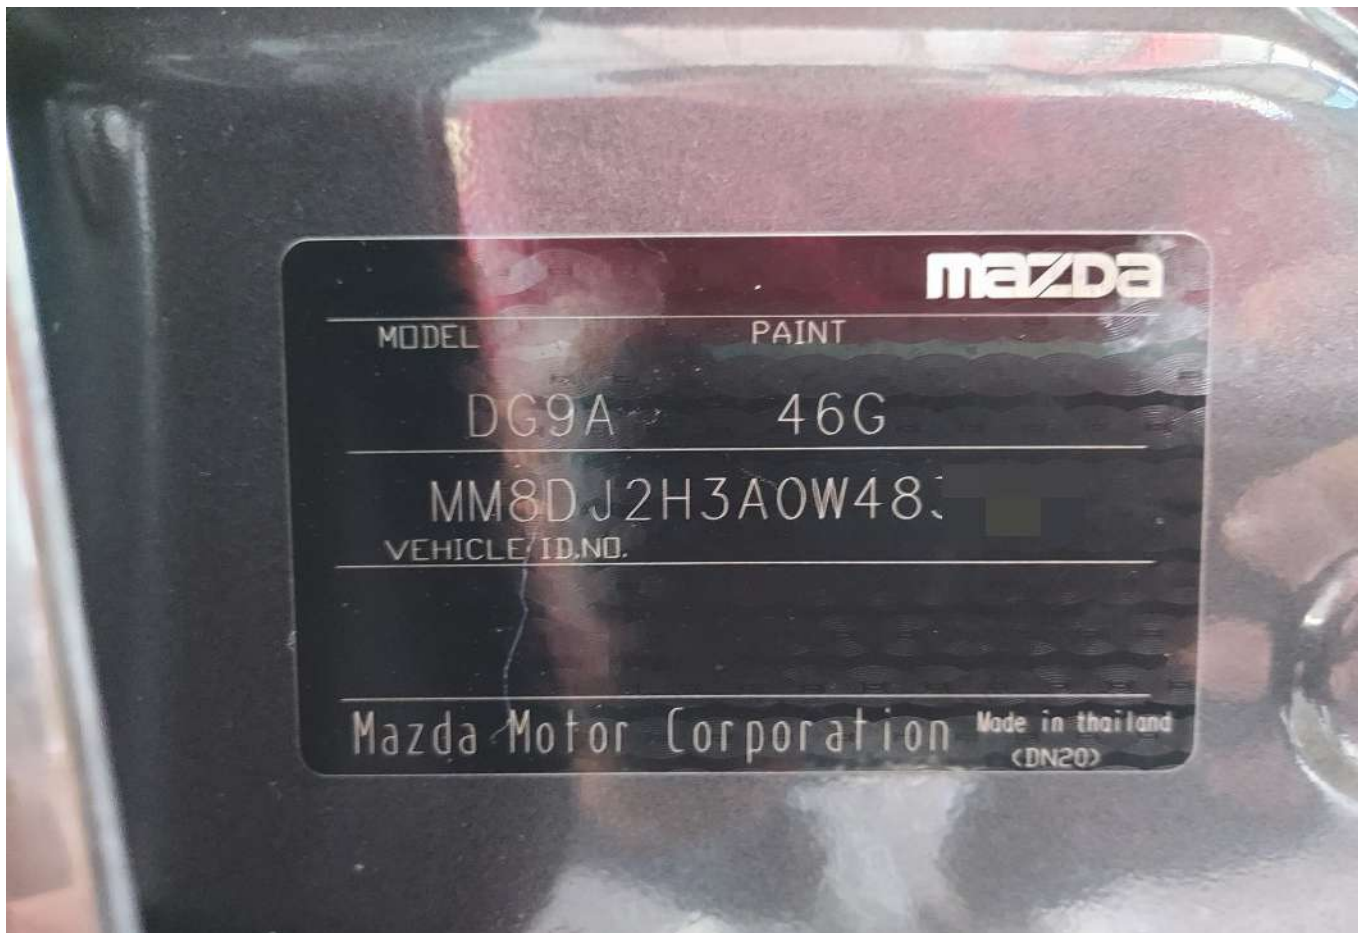
รูปแผ่นPlate ▾

- ✓ แผ่นเพลทเลขตัวถังมองเห็นได้ชัดเจน
- ✓ ชิ้นส่วนประกอบตัวถังรถ ผ่านการวัดค่าความหนาของสีแล้ว
- ✓ สีรถตรงตามเสาเอกเสาจรจดทะเบียน

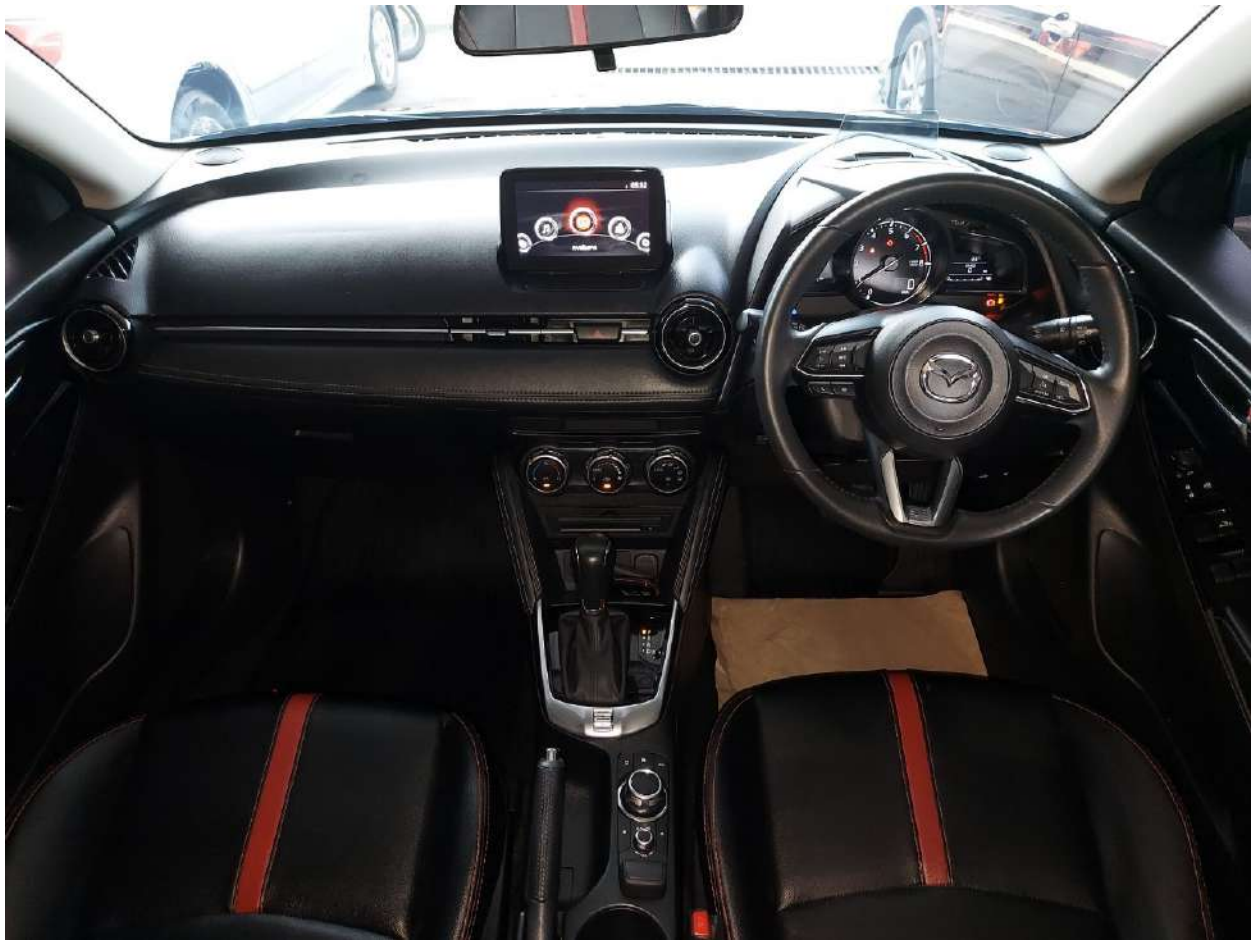
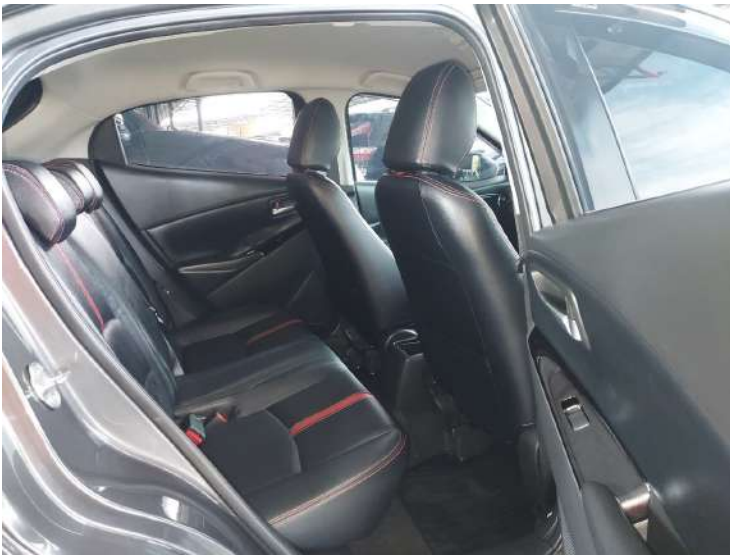
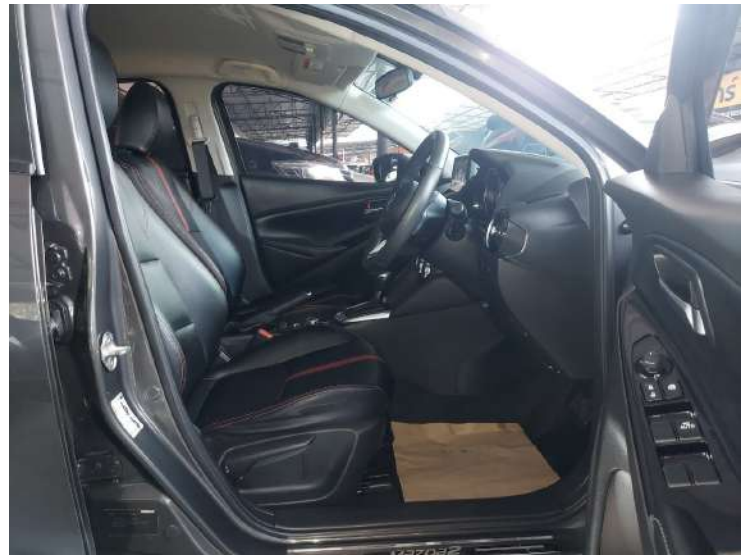
ภาพภายใน

รายการตรวจ 4 รายการ	สถานะ
2.1 สภาพที่นั่ง Seat Appearance	ดี (Good)
2.2 การทำงาน การปรับ และการล็อกเบาะ Seat Adjust functional	ดี (Good)
2.3 สภาพรางไต่เบาะ Seat slide adjust rail	ดี (Good)
2.4 เข็มขัดนิรภัย Seat Belts	ดี (Good)
