1023/0413-2

Toyota Hilux Vigo 2.5 SMARTCAB E 4WD

Jan 23, 2024

# Vehicle Inspection Report สรุปผลการตรวจสภาพรถ (Inspection Summary)

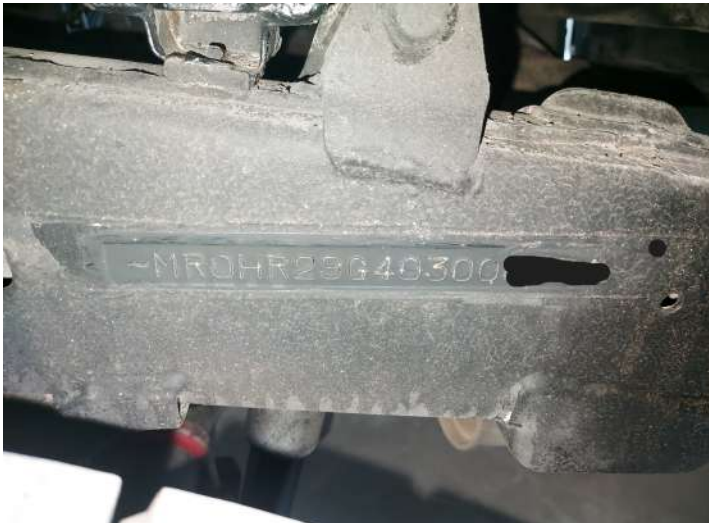
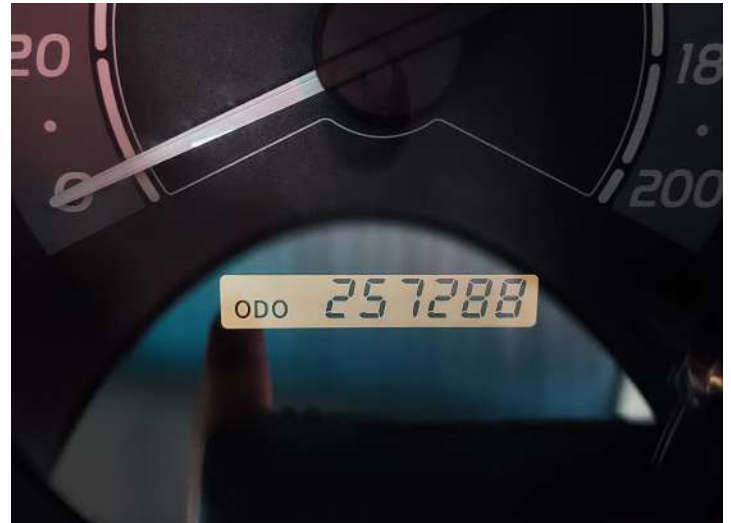
## รูปเลขไมล์ (Mileage Picture) : ▾

257288

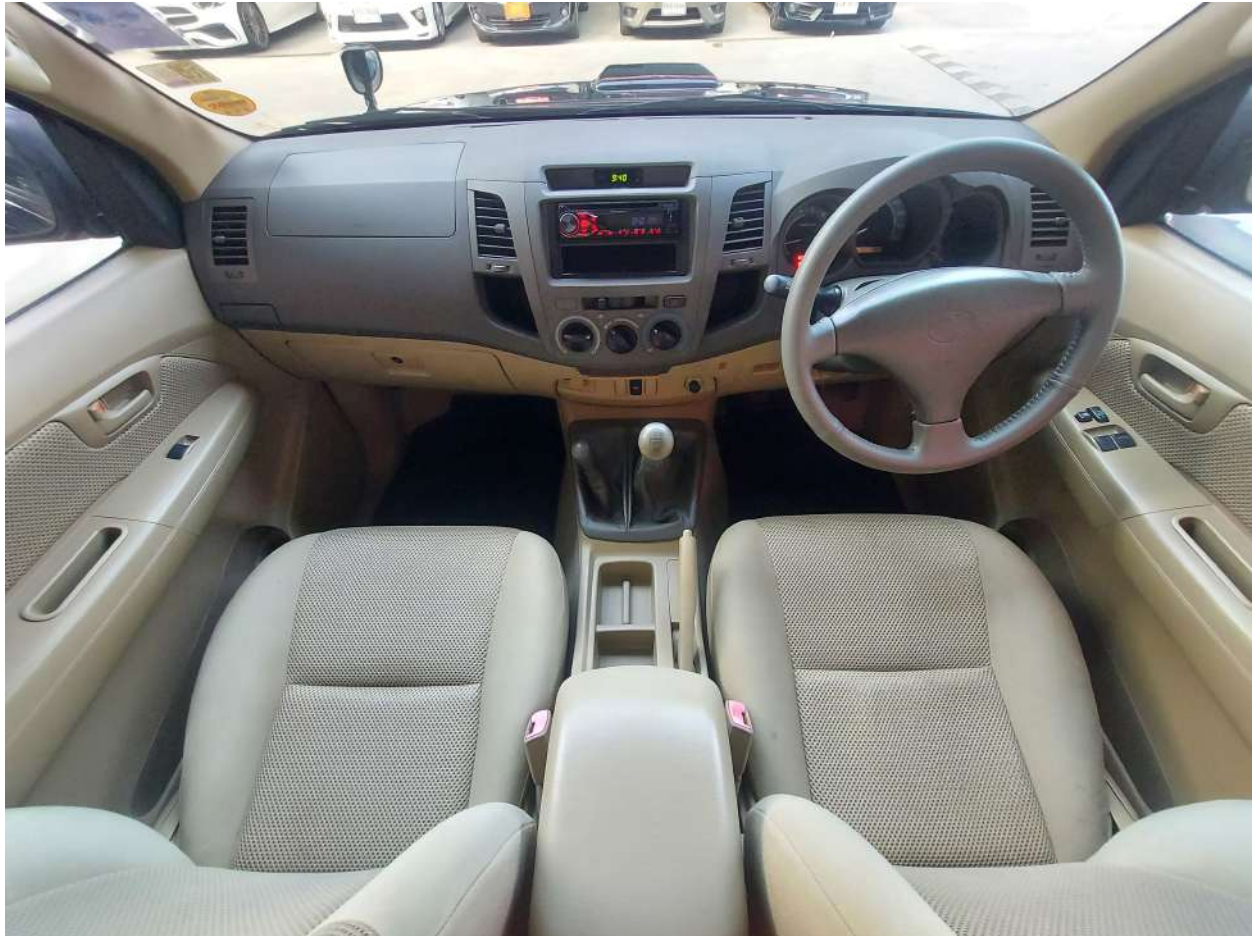
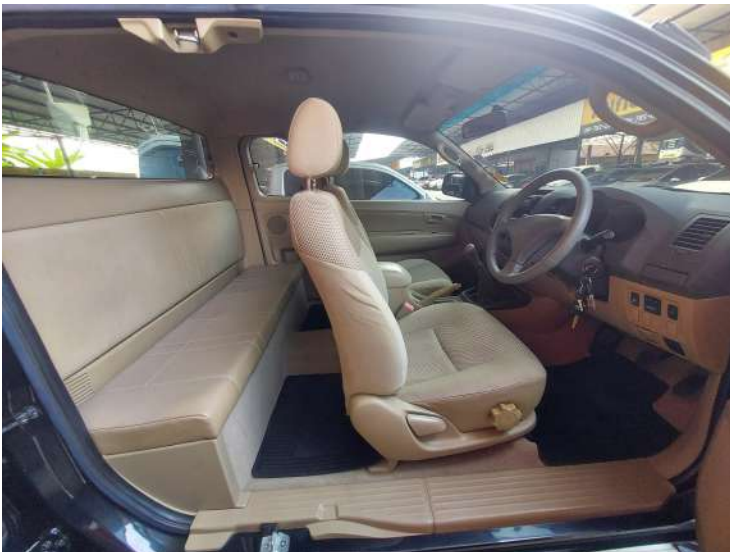
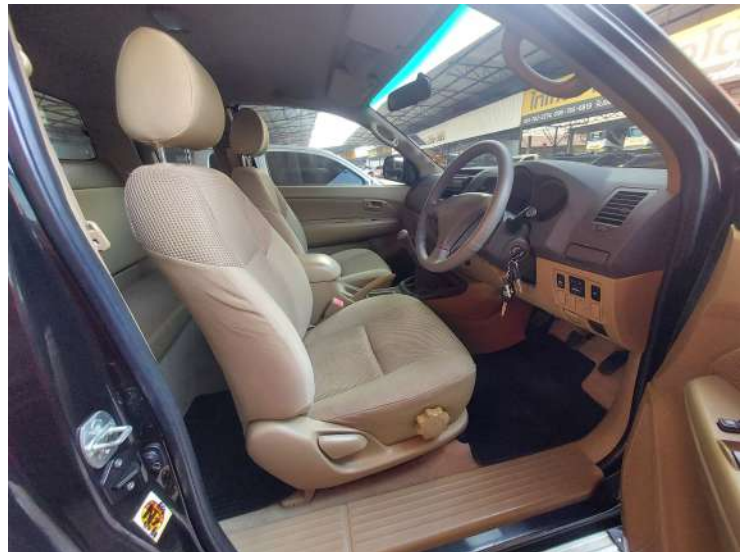
## ภาพภายใน

รายการตรวจ 4 รายการ	สถานะ
2.1 สภาพที่นั่ง Seat Appearance	ดี (Good)
2.2 การทำงาน การปรับ และการล็อกเบาะ Seat Adjust functional	ดี (Good)
2.3 สภาพรางไต่เบาะ Seat slide adjust rail	ดี (Good)
2.4 เข็มขัดนิรภัย Seat Belts	ดี (Good)

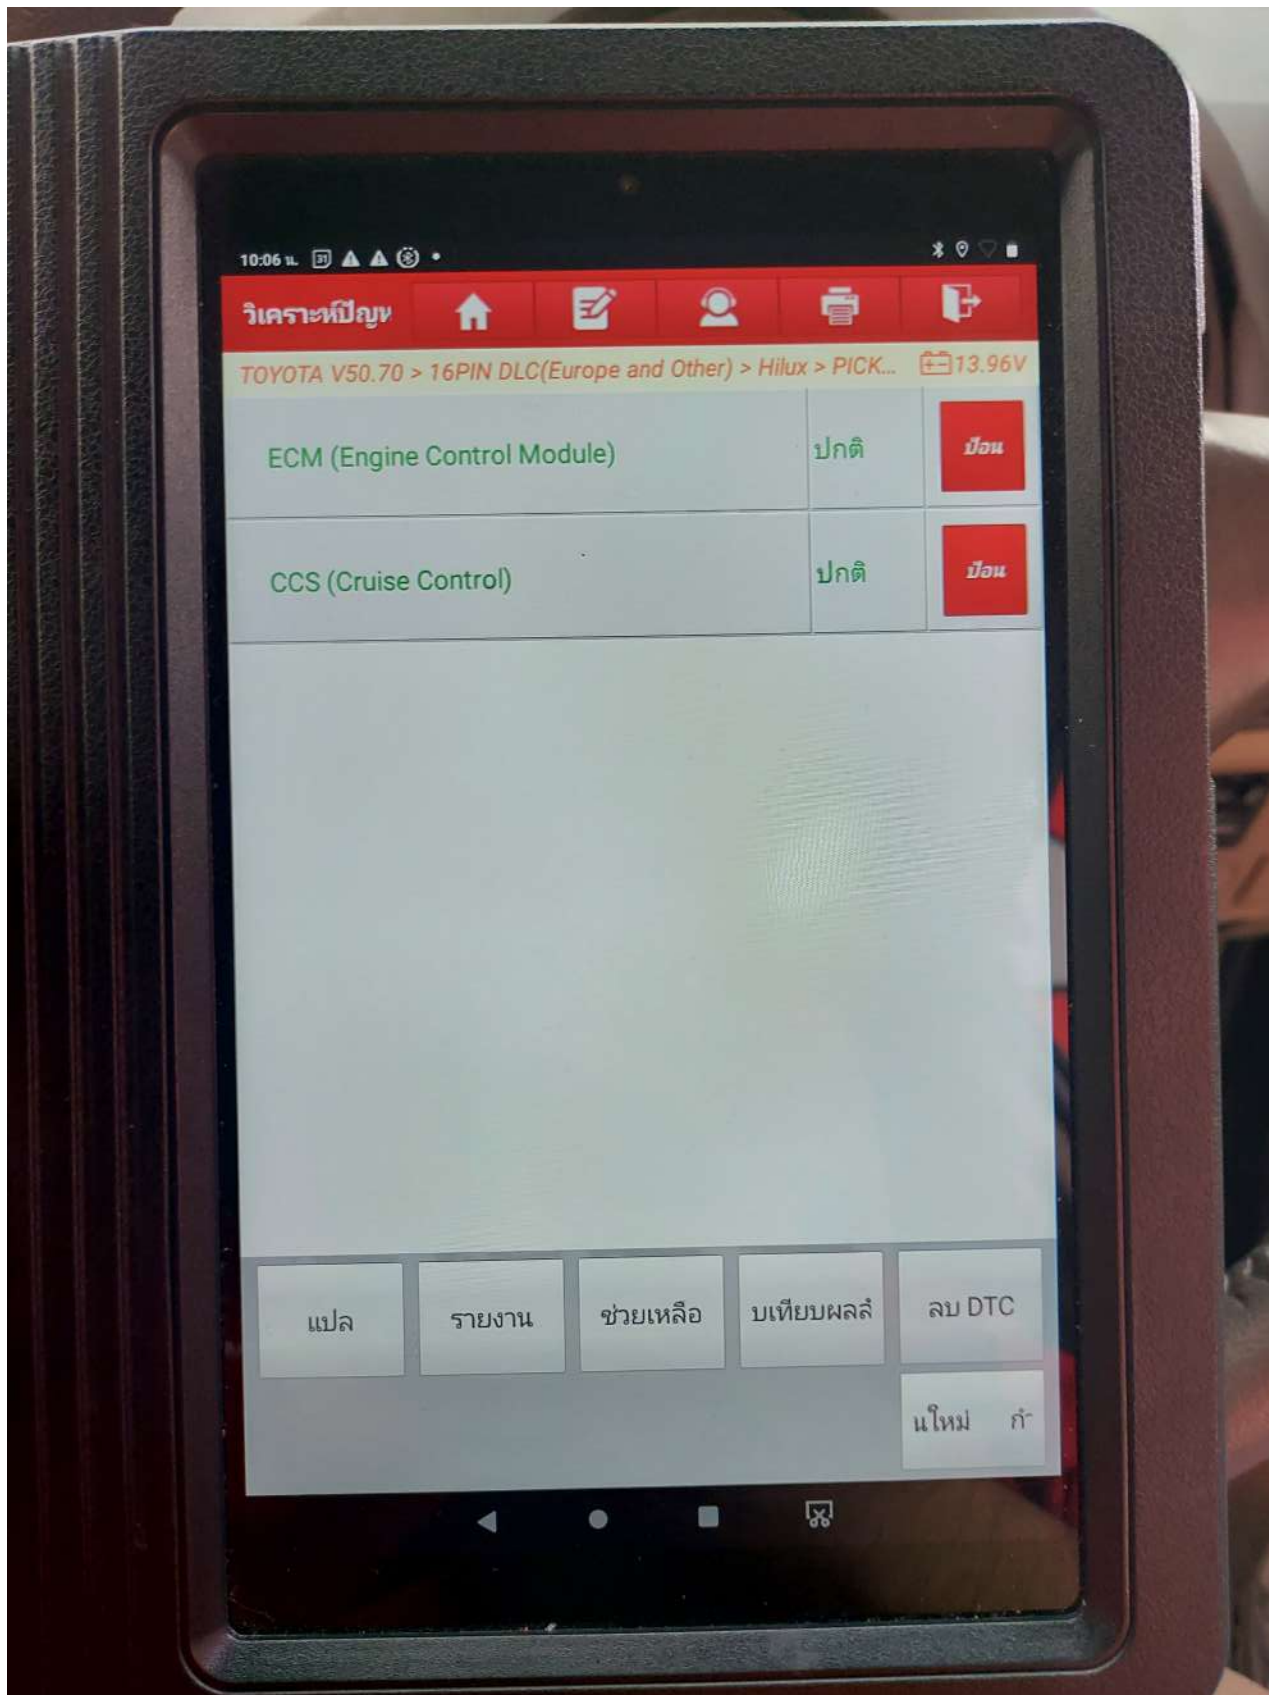
ภาพ OBD

รายการตรวจ 6 รายการ	สถานะ
1.1 ไม่เคยเกิดอุบัติเหตุรุนแรงจนทำให้โครงสร้างรถมีปัญหาความปลอดภัย No Evidence of Major or Hail Damage	ดี (Good)
1.2 ไม่มีการตัดต่อ ตัดแปลง คัชชี และโครงสร้างรถ No chassis and cab structure modified	ดี (Good)
1.3 ไม่เคยประสบภัยจมน้ำ No Evidence of Flood	ดี (Good)
1.4 ไม่เคยประสบภัยอัคคีภัย No Evidence of Fire	ดี (Good)
1.5 ระบบการทำงานภายในรถยนต์ OBD II On-Board Diagnostics (OBD)	ดี (Good)
1.6 สภาพรถโดยรวม Overall Appearance	ดี (Good)
