I024/0048-19

Mercedes-Benz E350 2.0 e Avantgarde

2 ก.พ. 2024

Vehicle Inspection Report สรุปผลการตรวจสภาพรถ (Inspection Summary)

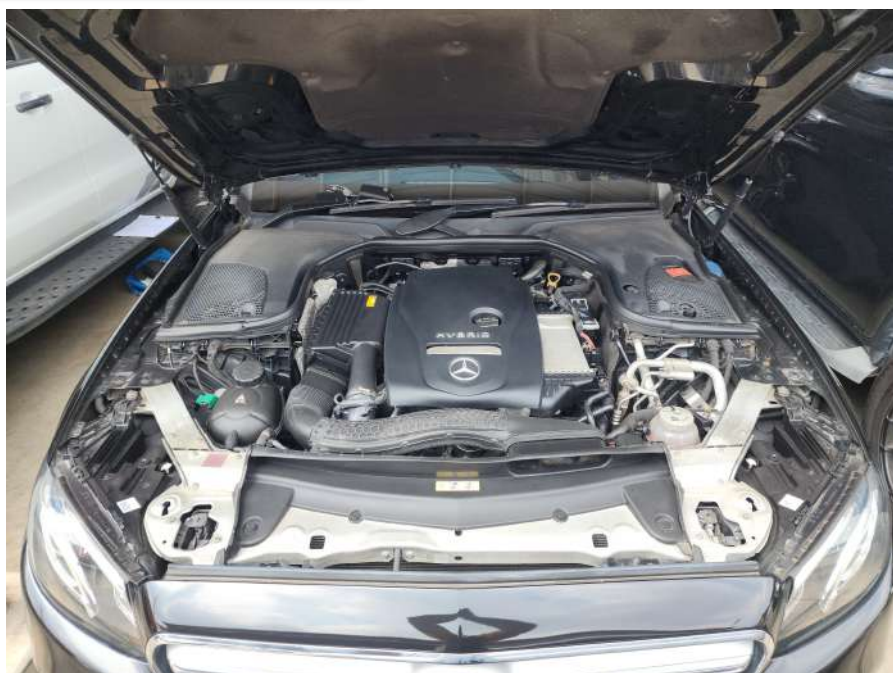
ภาพห้องเครื่อง

Voltage	12.52	V
Rating	650	CCA
Current	641	CCA
Internal resistance	4.36	mΩ
State of Charge	90	%
State of Health	98	%
Status	GREAT

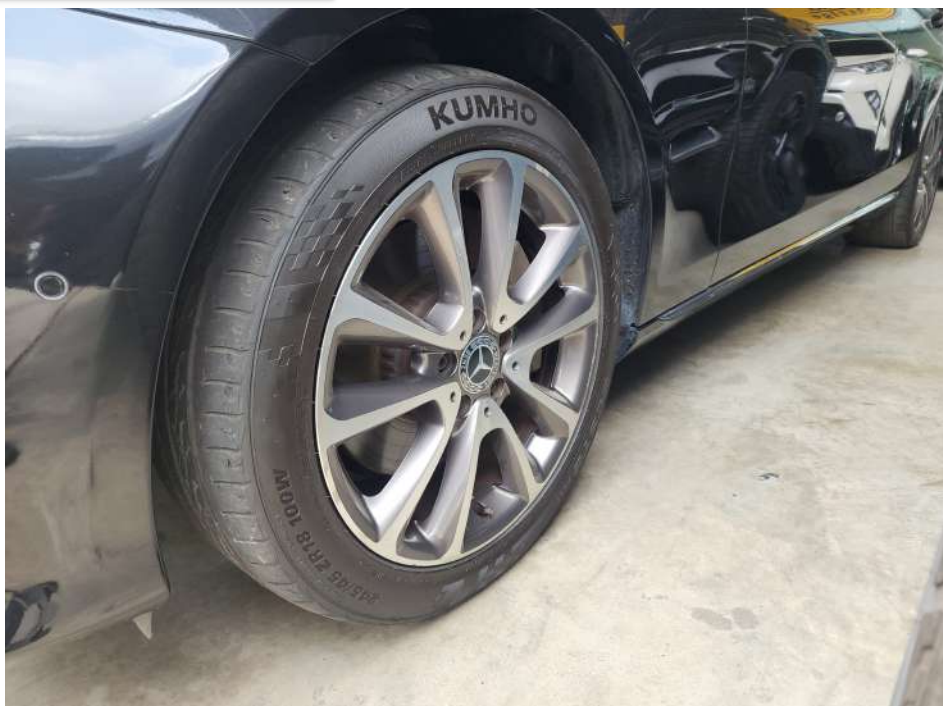
ขอบยาง ล้อ

26/22
