## Vehicle Inspection Report

## สรุปผลการตรวจสอบ (Inspection Summary)

ยี่ห้อ/รุ่น (Brand/Model): <b>BMW X3 XDRIVE 20D AT</b>	วันที่ตรวจสอบรถยนต์ (Date of Inspection): <b>10/09/63</b>
หมายเลขตัวถัง (VIN): <b>WBATX32010LB24672</b>	เลขคำขอบริการ (Job No.): <b>I020/0046-4</b>
หมายเลขเครื่องยนต์ (Engine No.): <b>60605231</b>	<p>Vehicle Picture:</p>  
ปีที่ผลิต (Build Date): <b>2018</b>	
สีรถ (Color): <b>ขาว</b>	
ระยะการใช้งาน (Mileage): <b>58,307 กม.</b>	
หมายเลขทะเบียน (No. Plate): <b>9กข 564</b>	
วันครบกำหนดชำระภาษี (Registration Expiry): <b>3 ก.ย. 63</b>	
ชื่อลูกค้า (Customer Name) : <b>BIG AUTO</b>	
ที่อยู่ (Address):	
โทรศัพท์ (Tel): <b>097-190-7888</b>	
สถานที่ตรวจสอบรถ (Inspection Place): <b>ถ.กาญจนา</b>

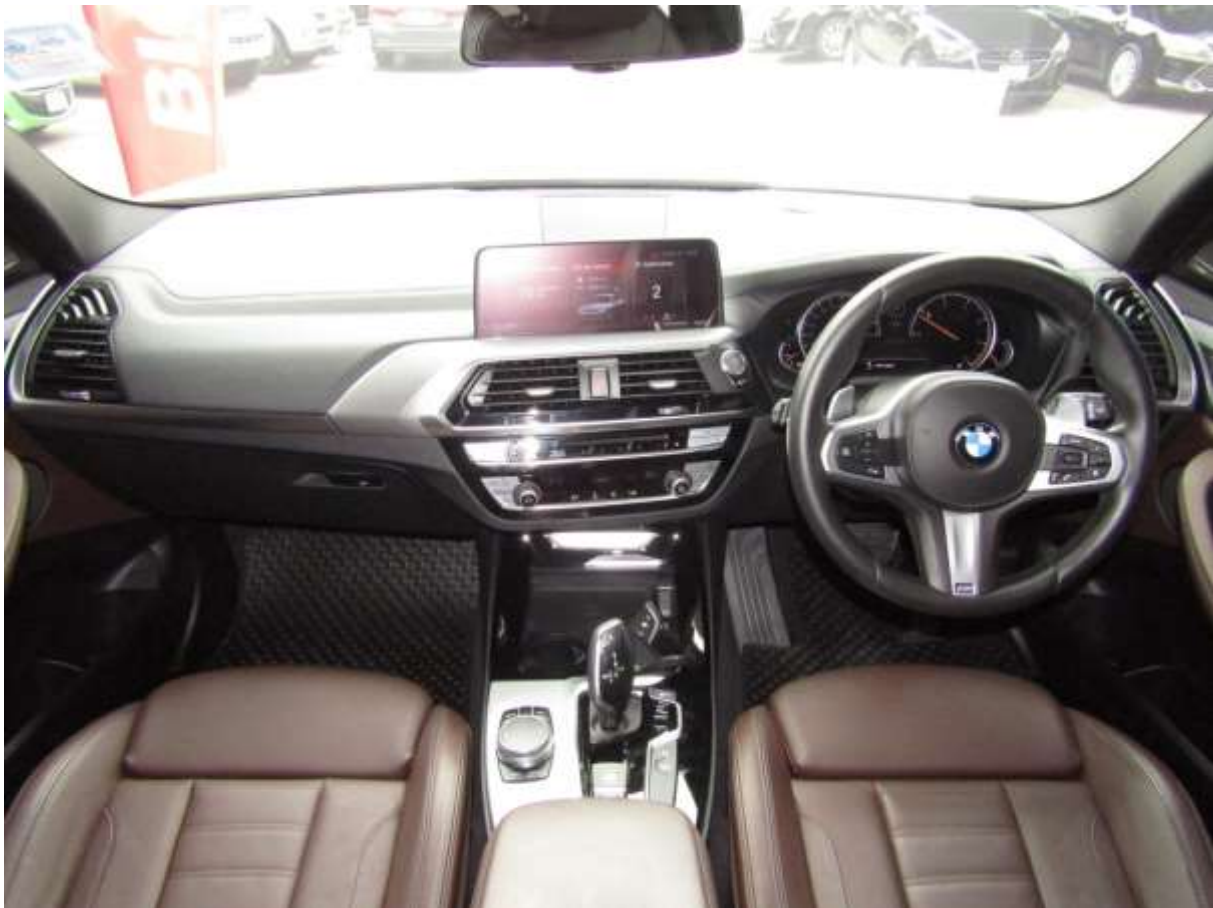
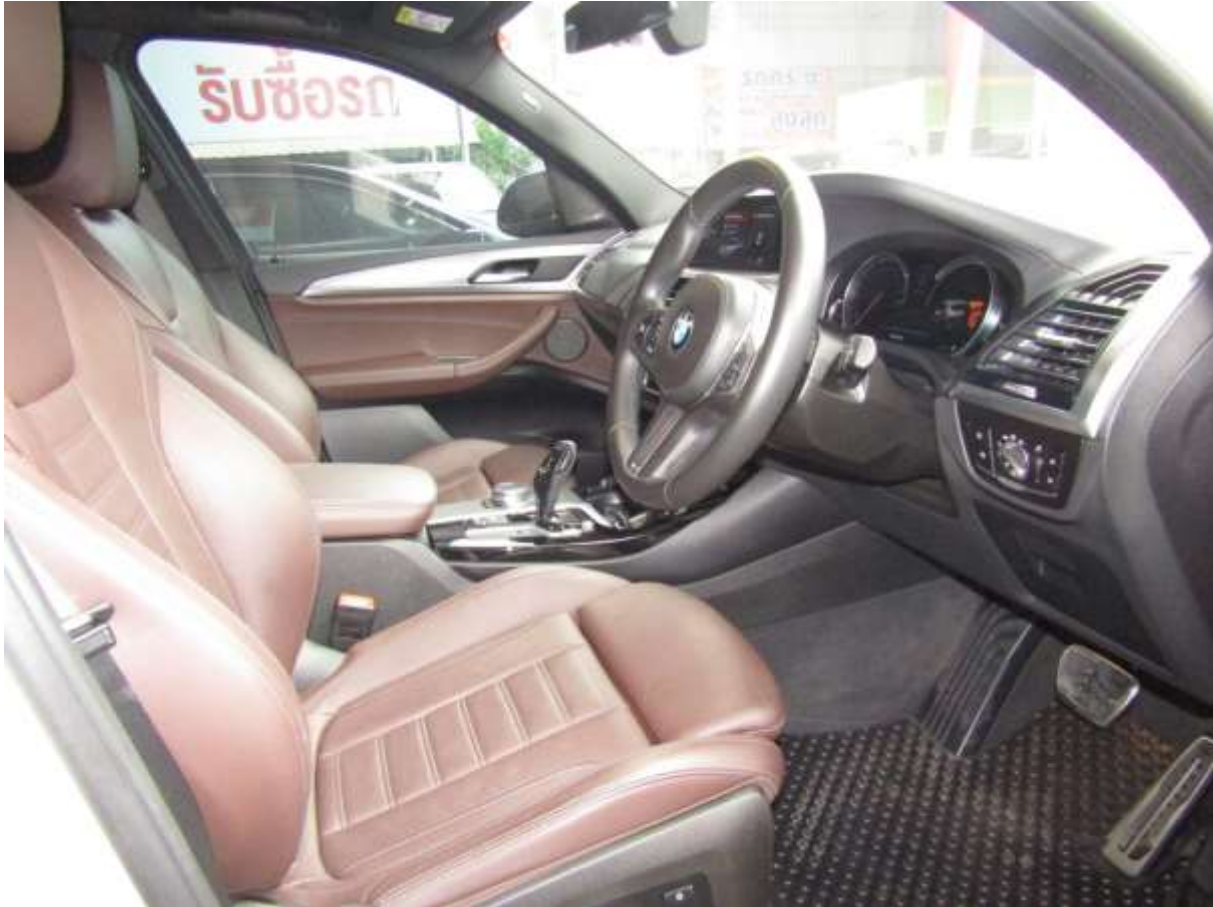
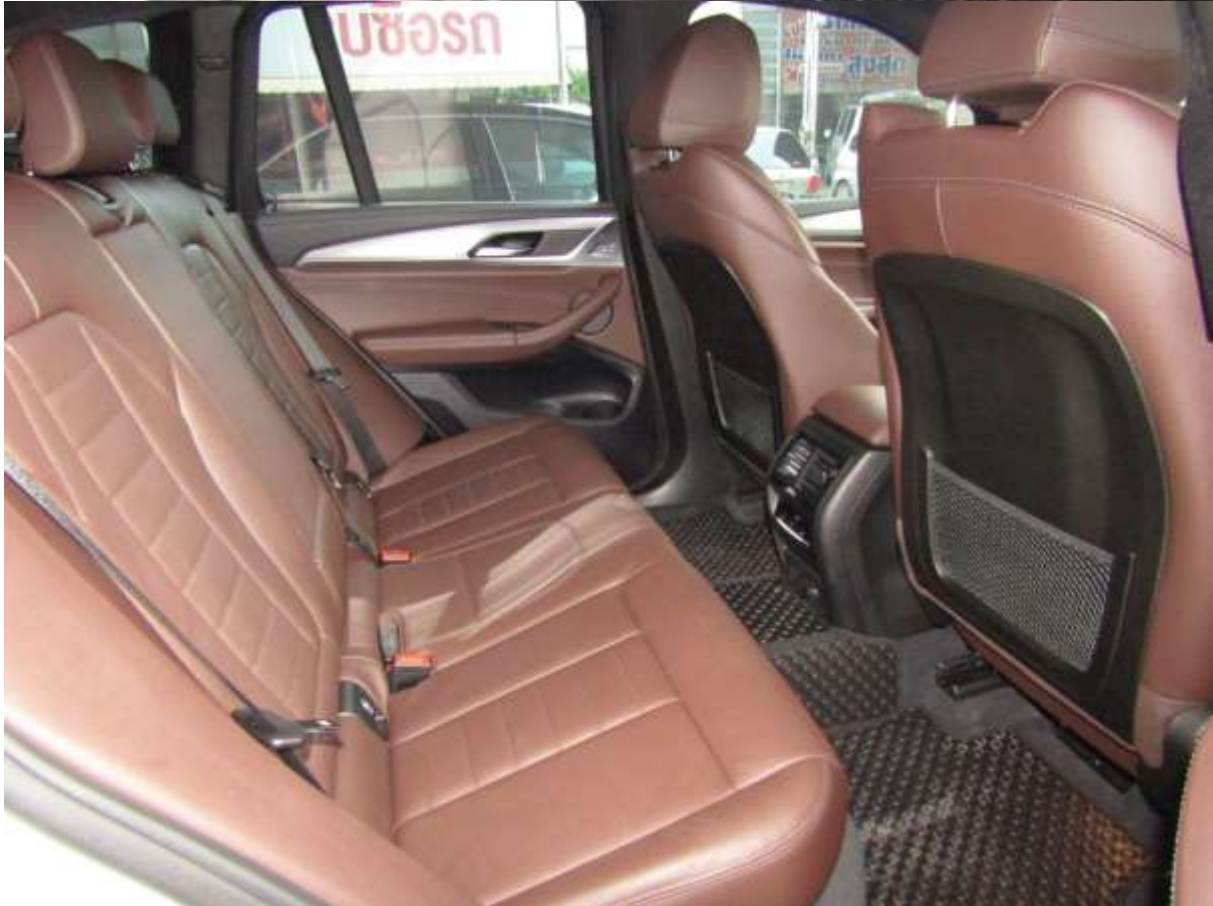
## ภาพภายในด้านหน้า หลัง และ จุดบกพร่อง - Interior Visual Details (Front, Rear and/or Defect):

ที่นั่ง สภาพ Seat Appearance	สภาพดีตามอายุการใช้งาน
	การทำงาน การปรับ และการล็อคเบาะ Seat Adjust functional	ทำงานได้ดี
	สภาพ รางได้เบาะ Seat slide adjust rail	สภาพดีตามอายุการใช้งาน
	เข็มขัดนิรภัย Seat Belts	สภาพดีตามอายุการใช้งาน

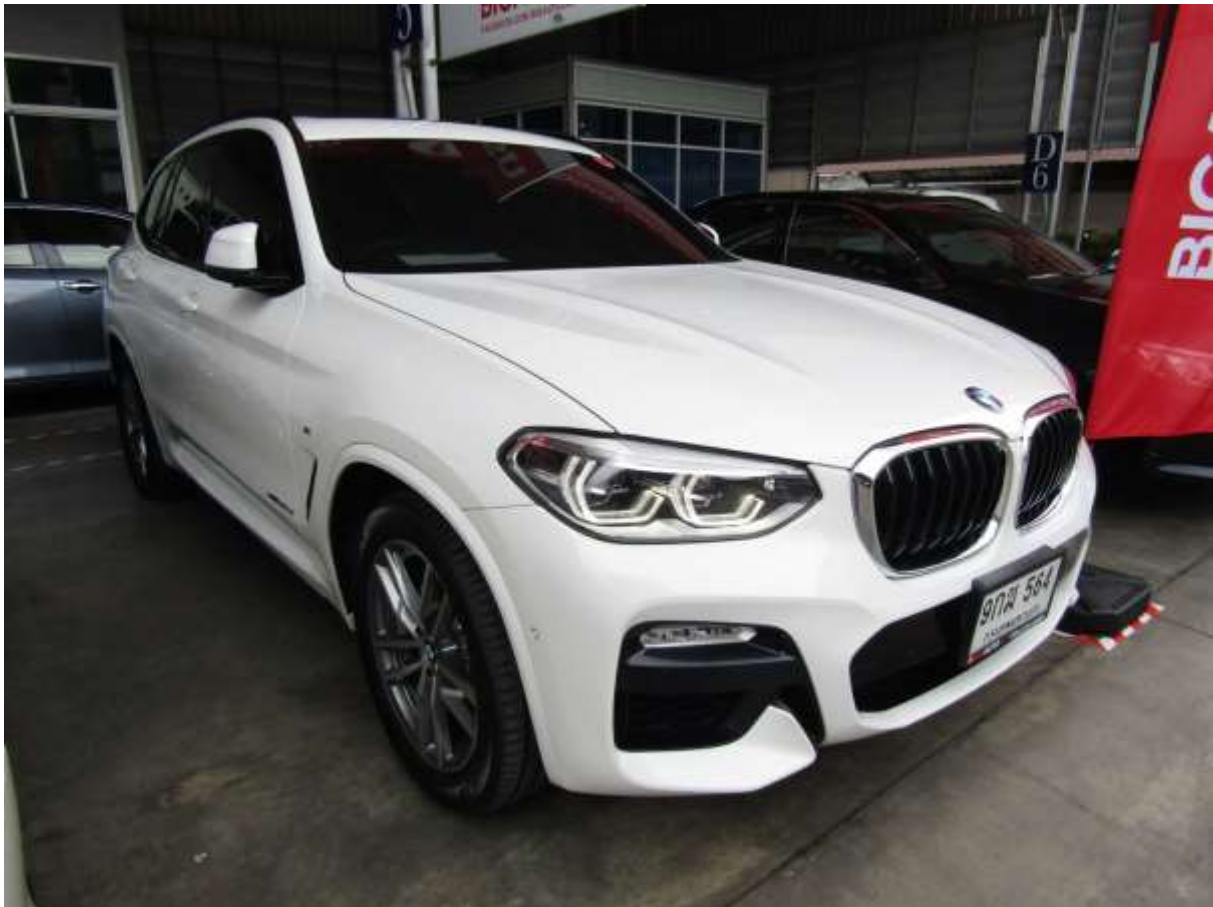
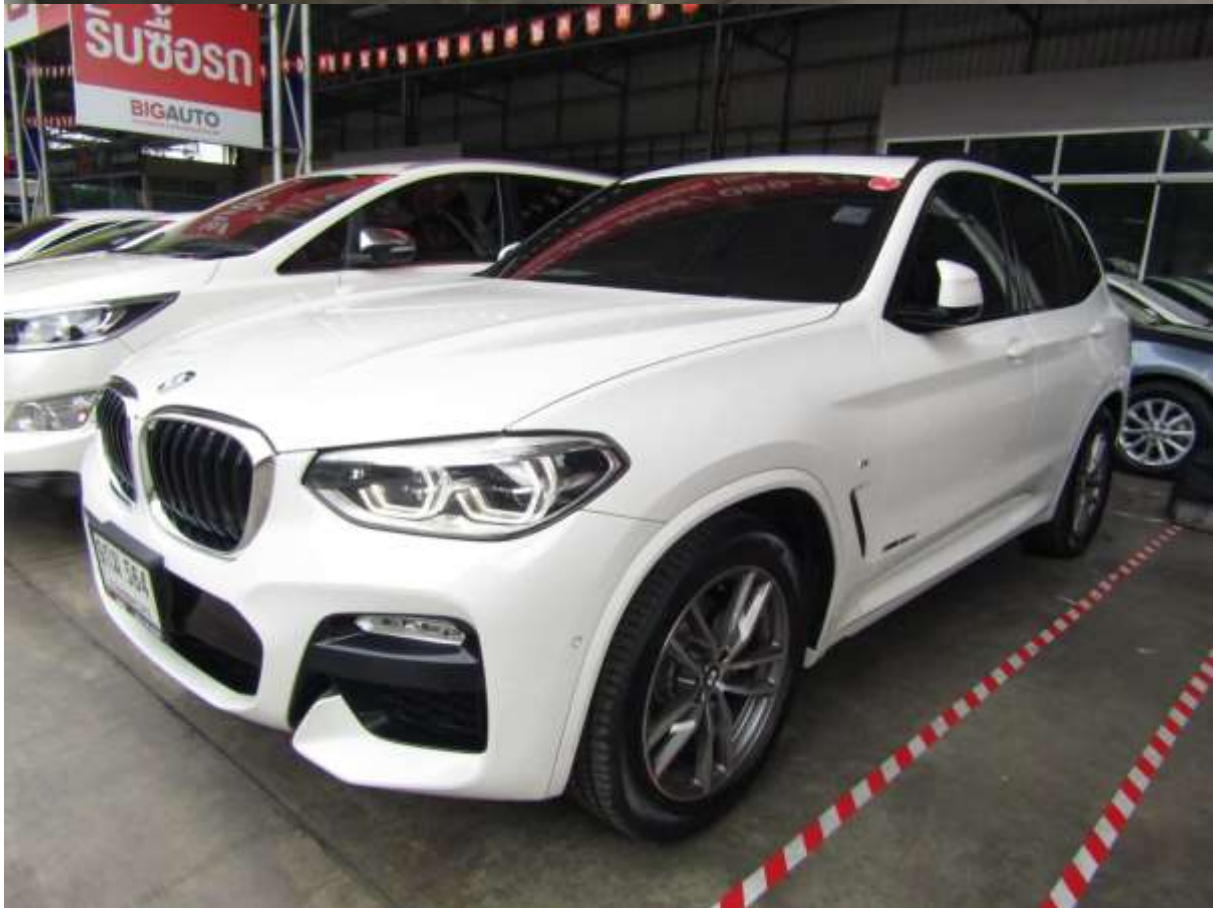
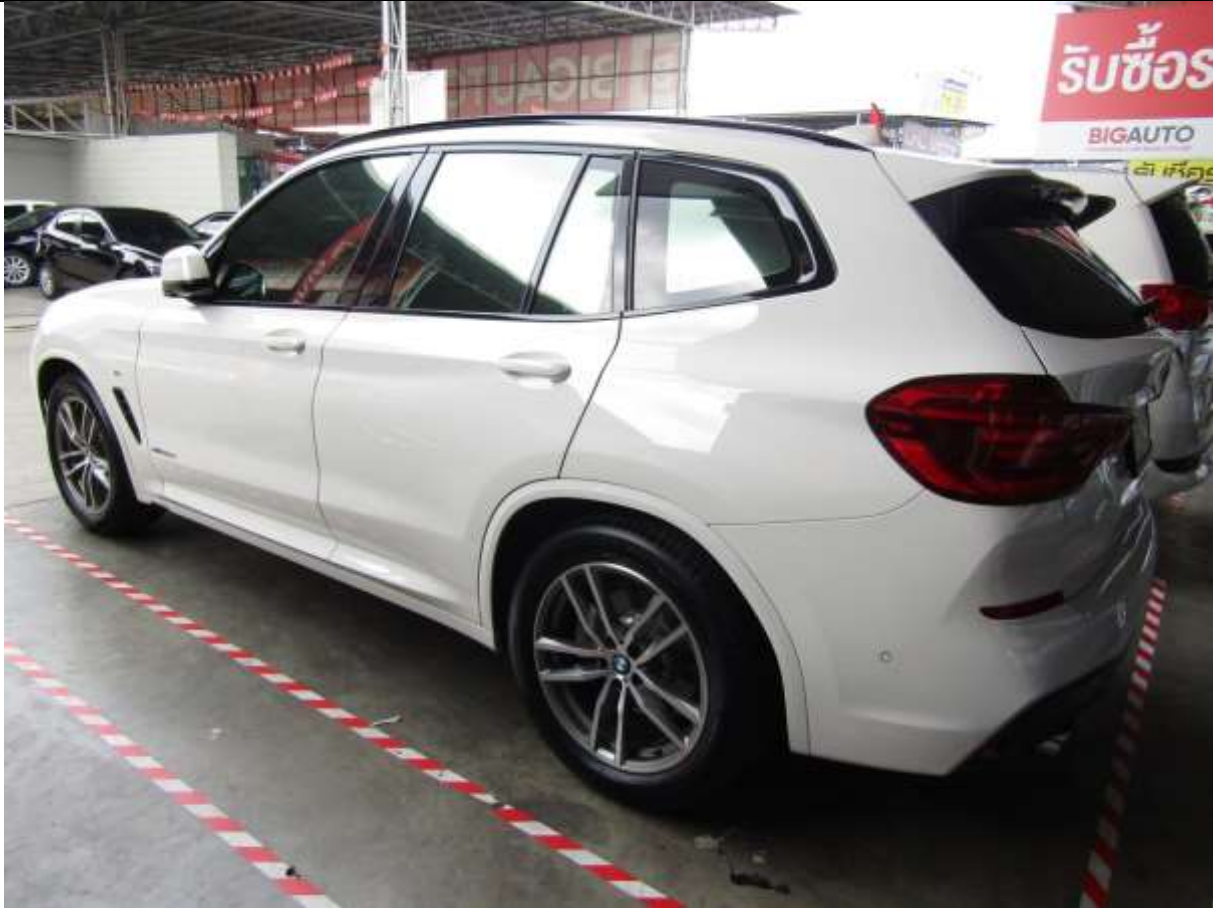
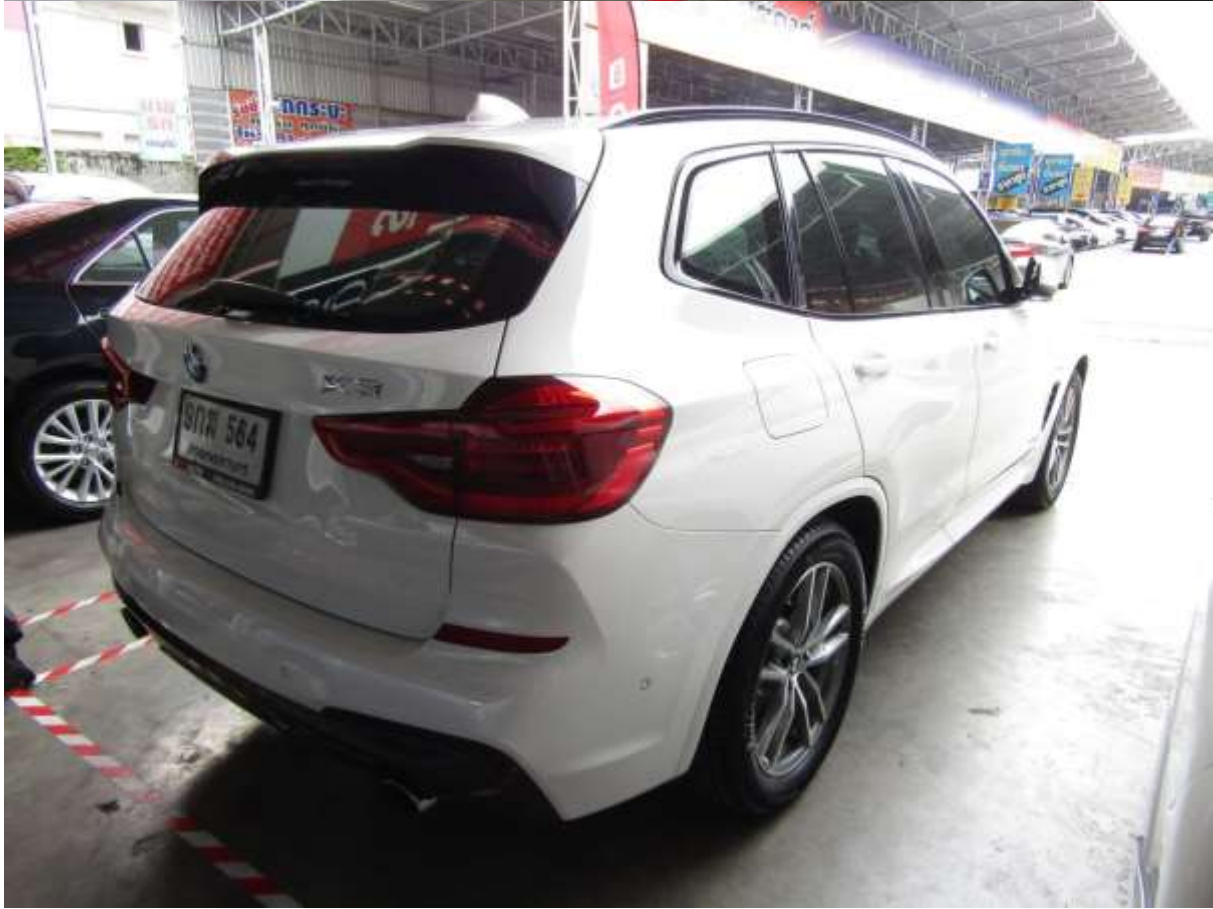
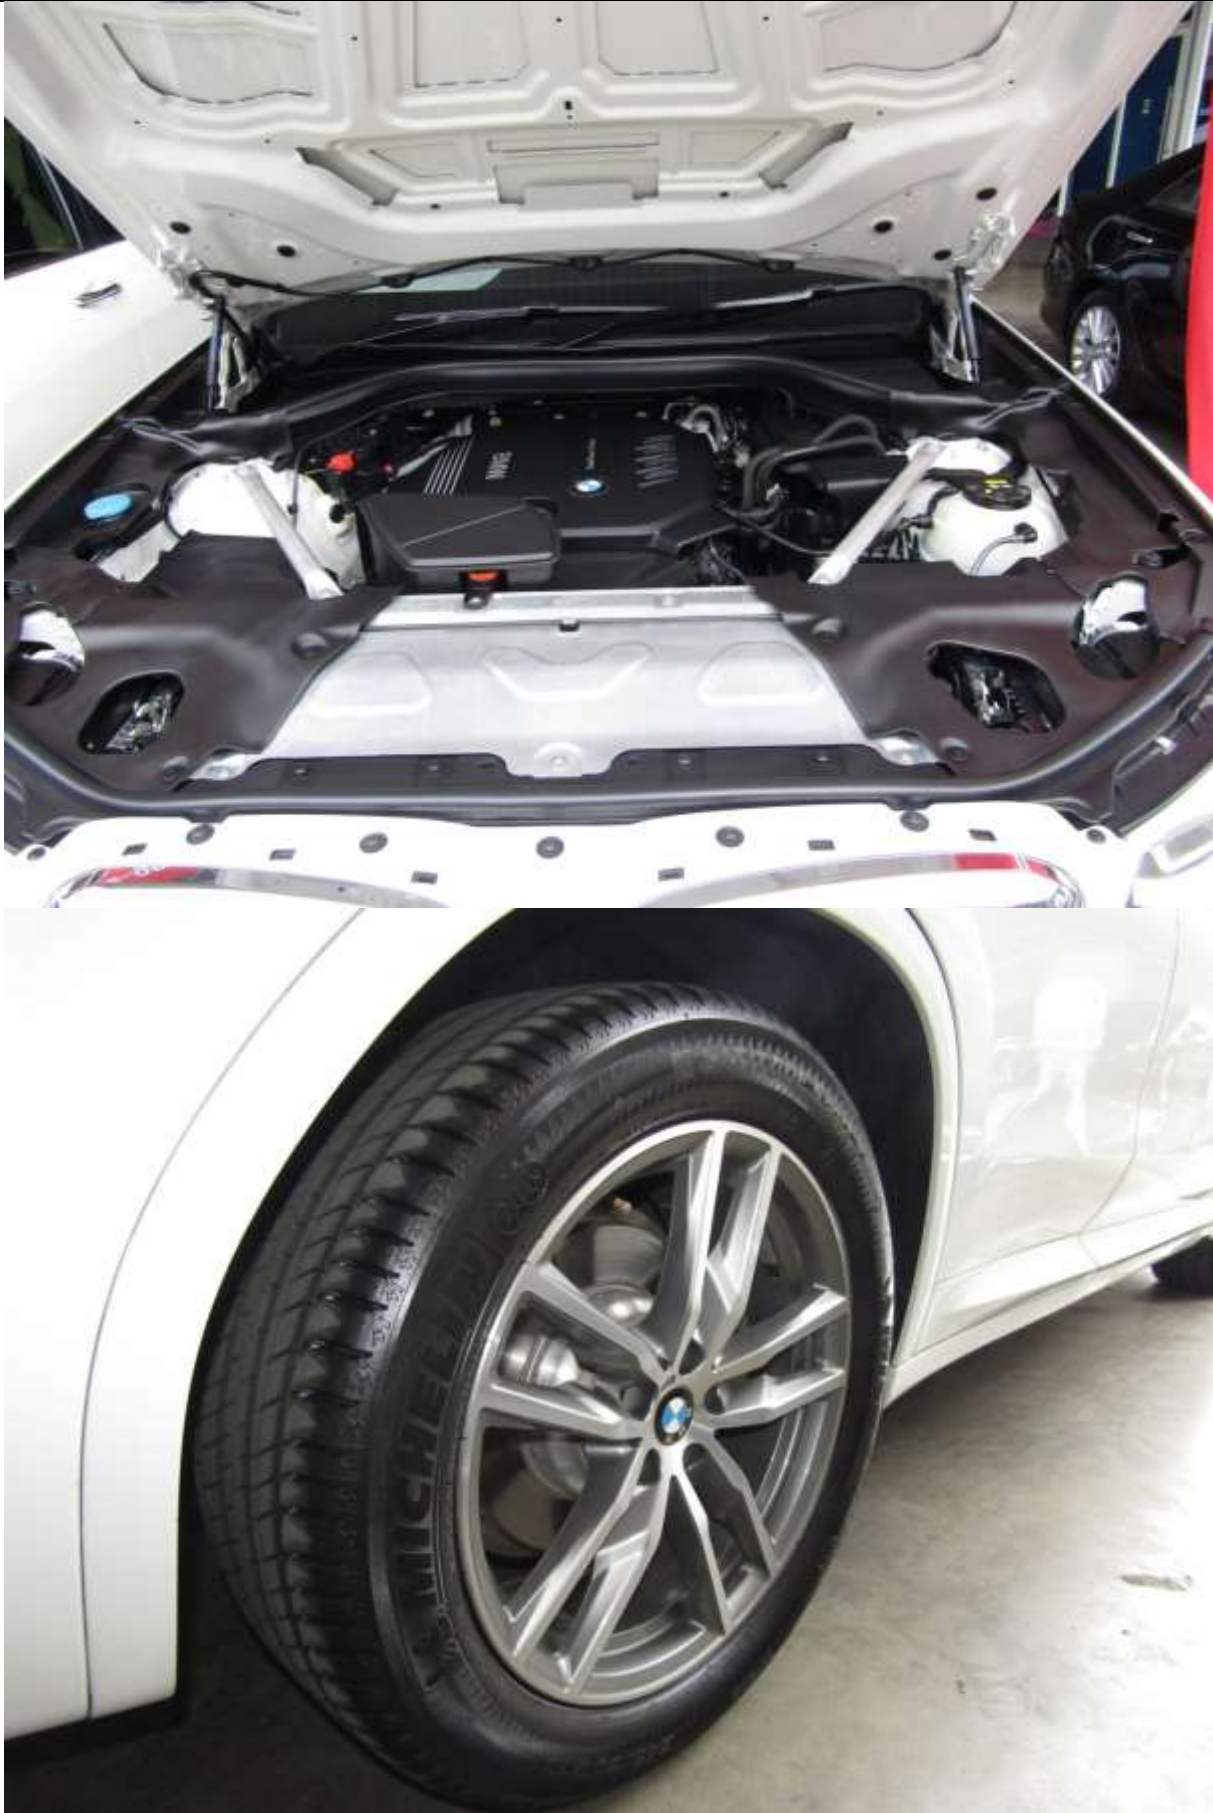
ภาพภายนอก - Exterior Visual Details:

กันชนหน้า Front Bumper	สภาพดี
	คาน รั้งกันชนหน้า (ขวา) Front Side Member (Right) Appearance	สภาพดี
	คาน รั้งกันชนหน้า (ซ้าย) Front Side Member (Left) Appearance	สภาพดี
	ฝากระโปรงหน้ารถ Bonnet	สภาพดี
	กระจกบังลมหน้า Windshield	สภาพดี
	หลังคา Roof	สภาพดี
	สภาพ และการทำงาน หลังคาชั้นรูป หลังคาเปิดประทุน Sunroof/Convertible functional and appearance	N/A
	ประตูหน้าขวา Front Right Door	สภาพดี
	ประตูหลังขวา Rear Right Door	สภาพดี
	ประตูเลื่อนด้านขวา Sliding Right Door	N/A
	บันไดขายน้าด้านขวา Right Rocker Panel	สภาพดี
	ประตูหน้าซ้าย Front Left Door	สภาพดี
	ประตูหลังซ้าย Rear Left Door	สภาพดี
	ประตูเลื่อนด้านซ้าย Sliding Left Door	N/A

บันไดซ้ายน้ำด้านซ้าย Left Rocker Panel	สภาพดี
	ประตูท้าย,ฝากระโปรงท้าย Rear Tail Gate	สภาพดี
	กระจกบังลมหลัง Rear Screen	สภาพดี
	กันชนหลัง Rear Bumper	สภาพดี
	คาน รับกันชนหลัง (ขวา) Rear Side Member (Right) Appearance	สภาพดี
	คาน รับกันชนหลัง (ซ้าย) Rear Side Member (Right) Appearance	สภาพดี
	เสาโครงสร้าง A ขวา Right A-Pillar	สภาพดี
	เสาโครงสร้าง B ขวา Right B-Pillar	สภาพดี
	เสาโครงสร้าง C ขวา Right C-Pillar	สภาพดี
	เสาโครงสร้าง D ขวา Right D-Pillar	N/A
	เสาโครงสร้าง A ซ้าย Left A-Pillar	สภาพดี
	เสาโครงสร้าง B ซ้าย Left B-Pillar	สภาพดี
	เสาโครงสร้าง C ซ้าย Left C-Pillar	สภาพดี
	เสาโครงสร้าง D ซ้าย Left D-Pillar	N/A
	ระบบบังคับเลี้ยว Steering Components	สภาพดีตามอายุการใช้งาน
